# INFORME CUATRIMESTRAL EN FASE DE EXPLOTACIÓN DEL PARQUE SOLAR FOTOVOLTAICO “MONTESOL”

13 DE MARZO DE 2023

Nombre de la instalación:	PFV MONTESOL
Provincia/s ubicación de la instalación:	TERUEL
Nombre del titular:	PLANTA SOLAR OPDE 6 S.L
CIF del titular:	B-71.333.959
Nombre de la empresa de vigilancia:	ÍBER SOSTENIBILIDAD Y DESARROLLO
Tipo de EIA:	ORDINARIA
Informe de FASE de:	EXPLOTACIÓN
Periodicidad del informe según DIA:	CUATRIMESTRAL
Año de seguimiento nº:	AÑO 2
Nº de informe y año de seguimiento:	INFORME Nº4 DEL AÑO 2
Período que recoge el informe:	NOVIEMBRE 2022 – FEBRERO 2023

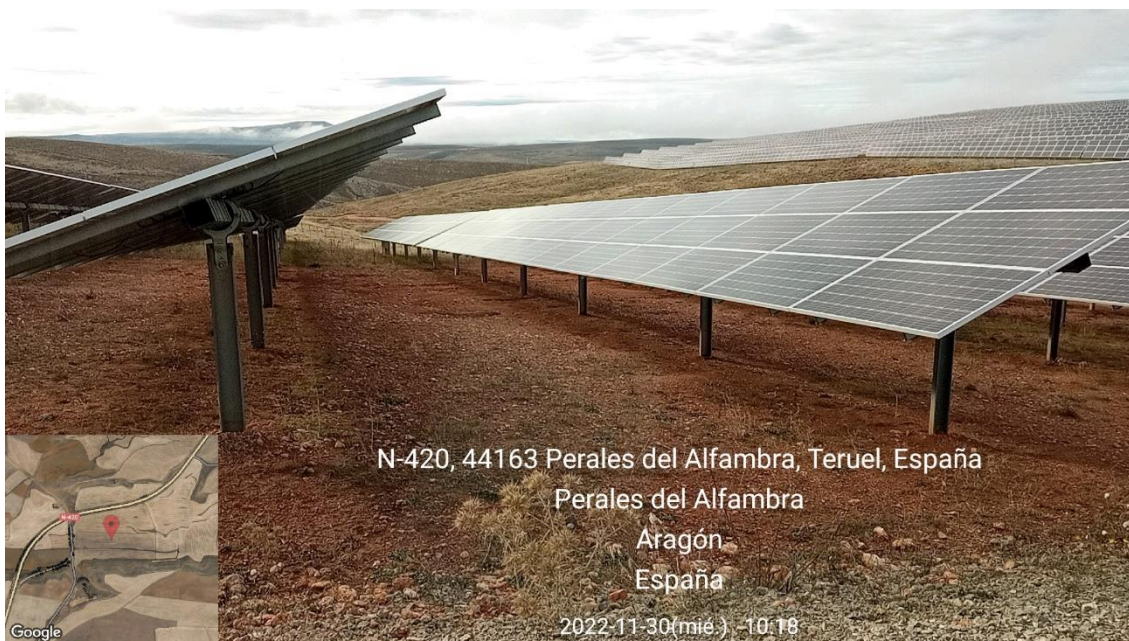
Ilustración 1. Revegetaciones y crecimiento de la vegetación bajo paneles.

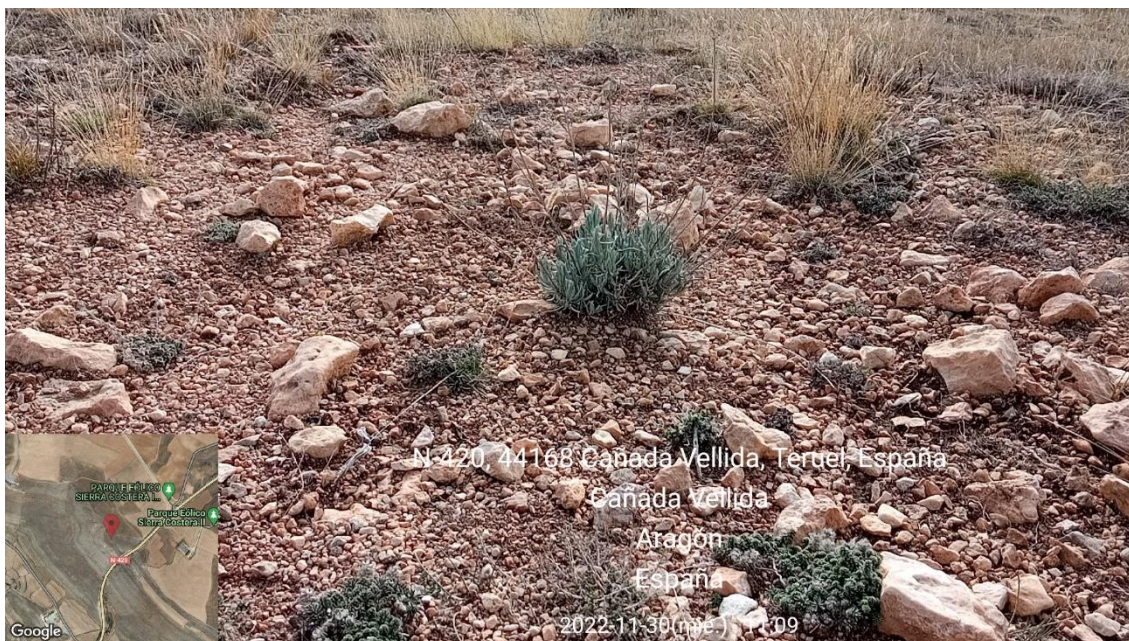
Ilustración 2. Crecimiento de algunos plantones de pantalla vegetal

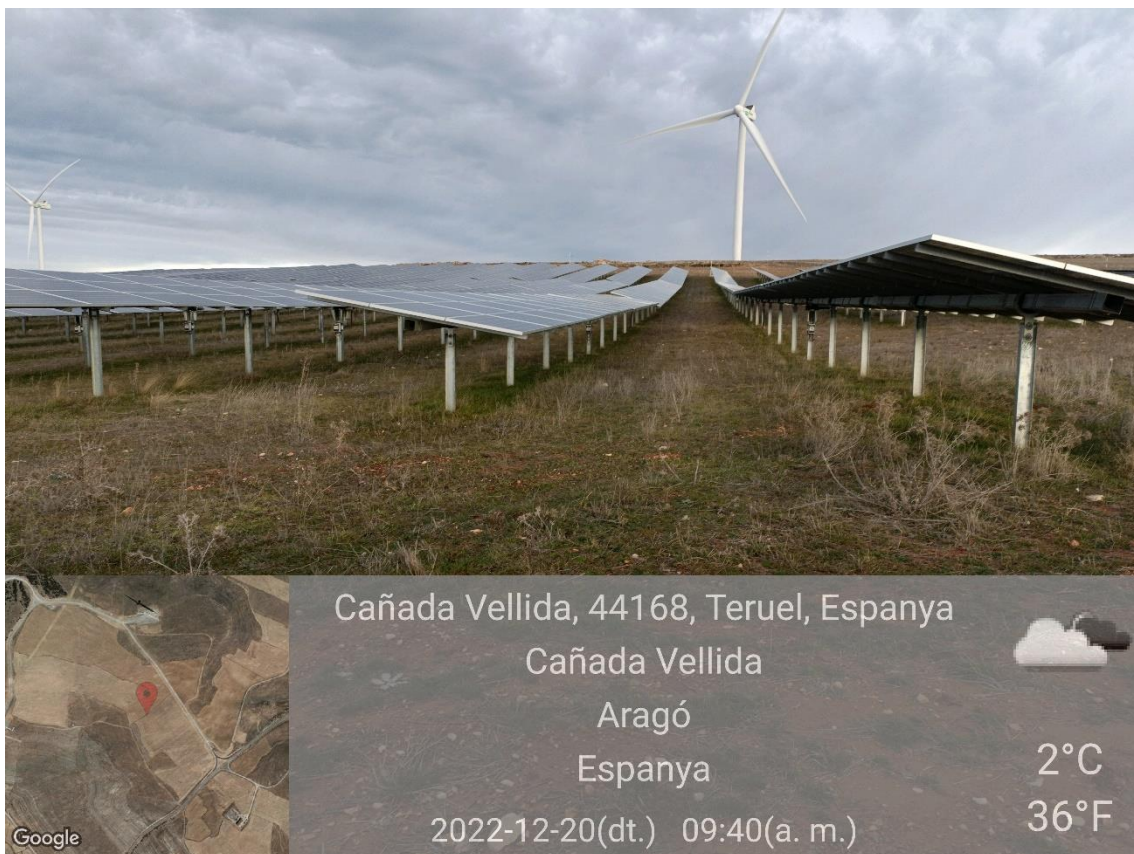
*Ilustración 3. Zonas con vegetación natural entre placas*

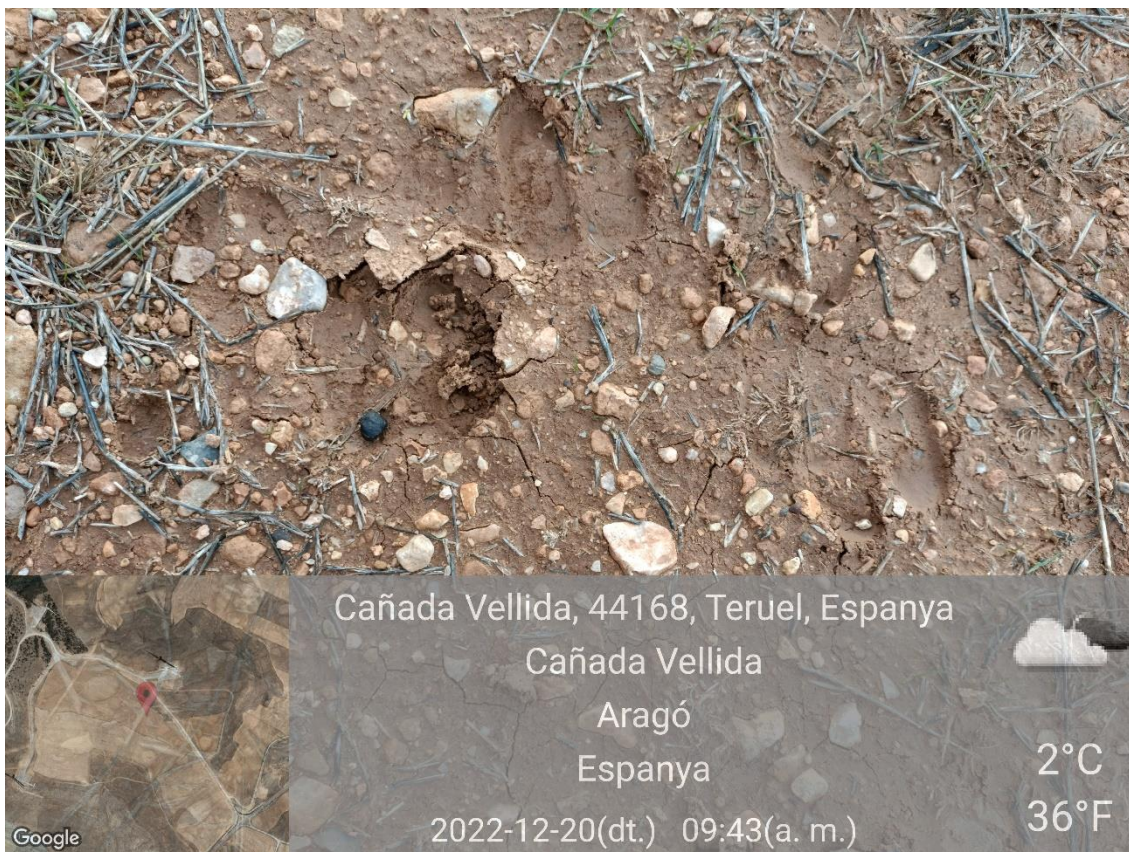
*Ilustración 4. Huellas de ganado ovino en el interior de los vallados.*

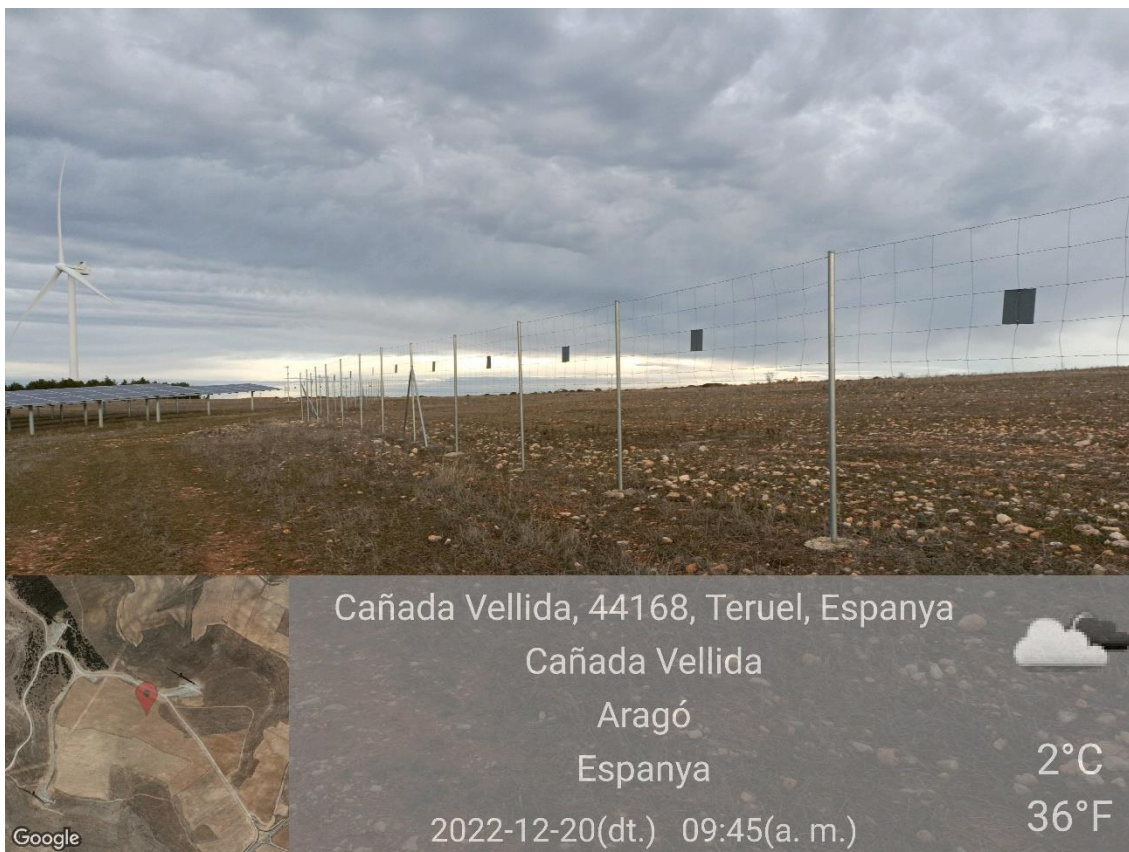
Ilustración 5. Placas anticollisión en vallado.

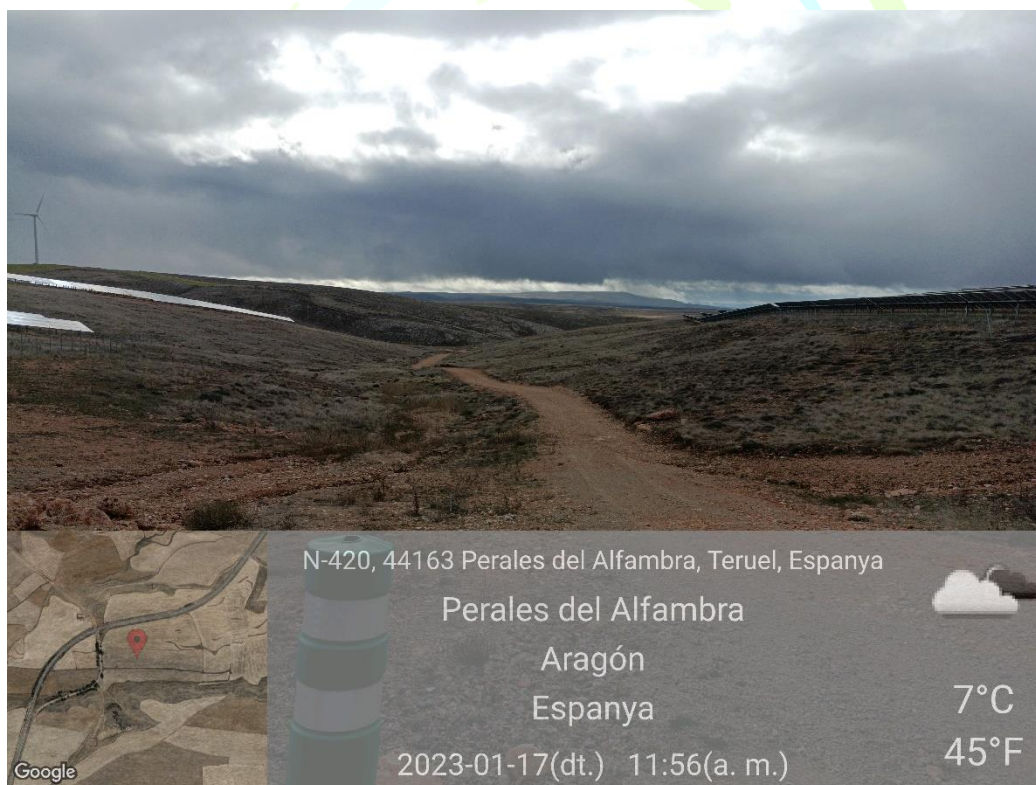
Ilustración 6. Vegetación natural sin alterar que favorece el hábitat de la alondra ricotí

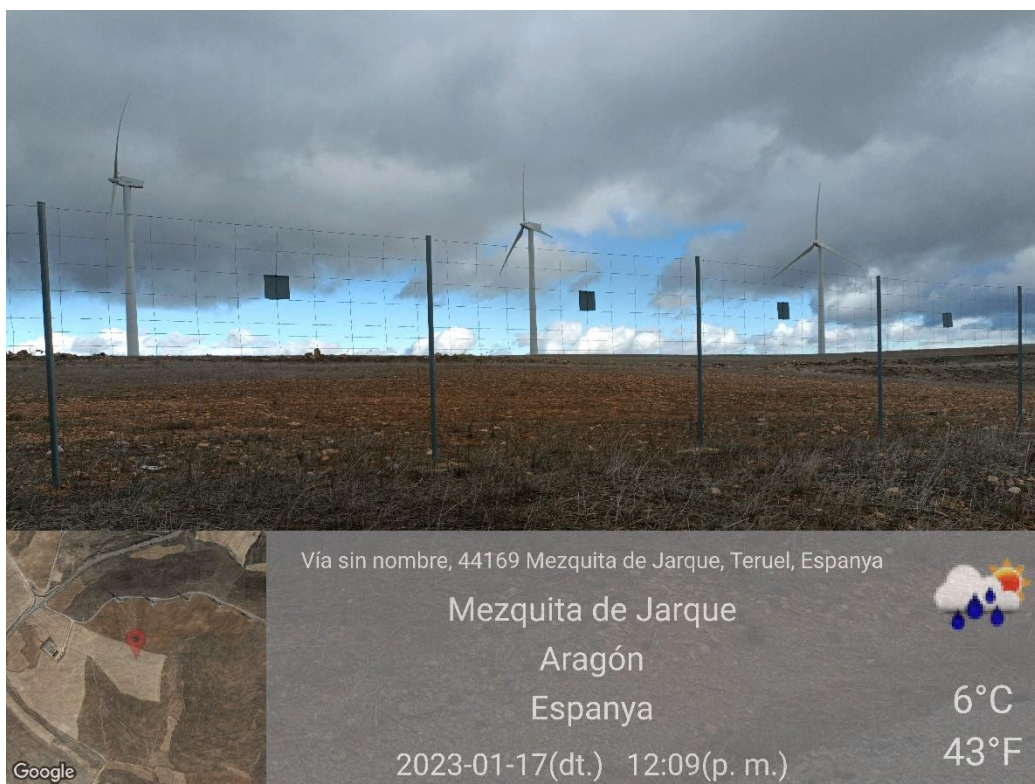
Ilustración 7. Placas anticollisión correctamente dispuestas en el vallado.

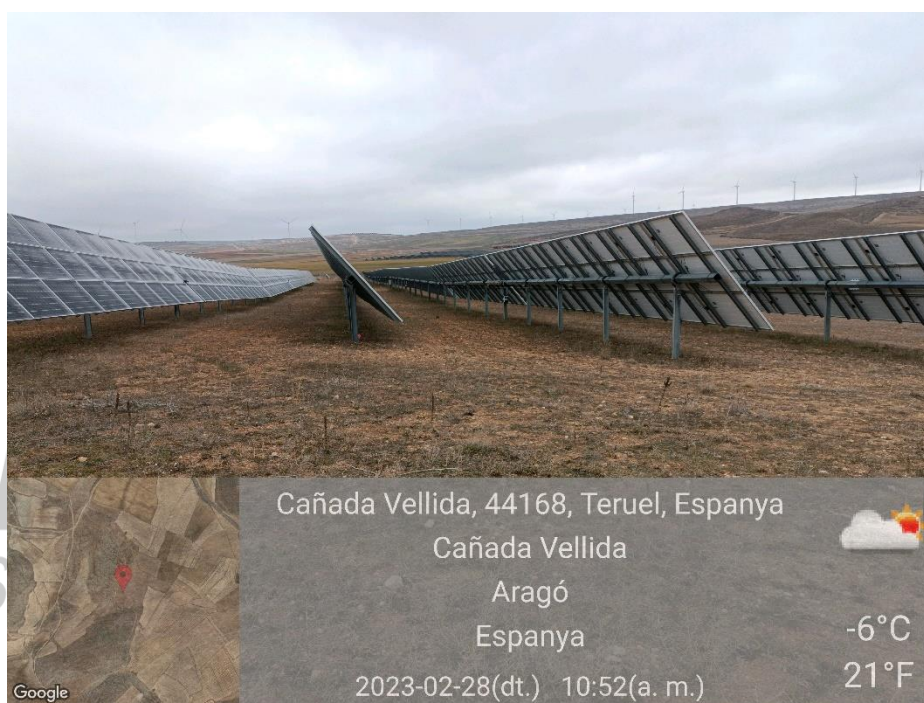
Ilustración 8. Paneles y vegetación del campo 3.

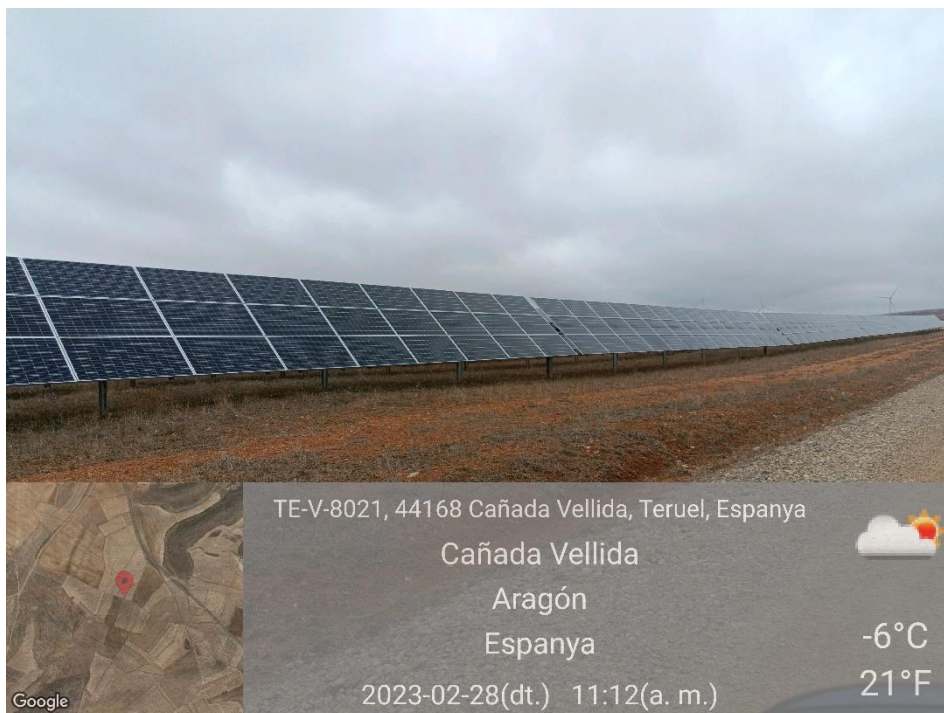
Ilustración 9. Viales en buen estado.

- d. En la visita v11 de enero, se corrobora la correcta realización de acciones de mantenimiento de los viales del campo 2 y se percibe una mejoría en la circulación con vehículos. La erosión baja de categoría a tipo 1
