**PLANTA SOLAR FOTOVOLTAICA (FV)
"VALLOBAR" DE 50 MWp"**

Programa de Vigilancia Ambiental

Nombre de la instalación:	FV VALLOBAR
Provincia/s ubicación de la instalación:	ZARAGOZA
Nombre del titular:	PLANTA SOLAR OPDE 14 S.L.
CIF del titular:	B-71.344.741
Nombre de la empresa de vigilancia:	ARGUSTEC S.L.
Tipo de EIA:	ORDINARIA
Informe de FASE de:	CONSTRUCCIÓN
Periodicidad del informe según DIA:	MENSUAL
Año de seguimiento n.º:	AÑO 1
N.º de informe y año de seguimiento	INFORME N.º 9 DEL AÑO 1
Período que recoge el informe:	MAYO 2023

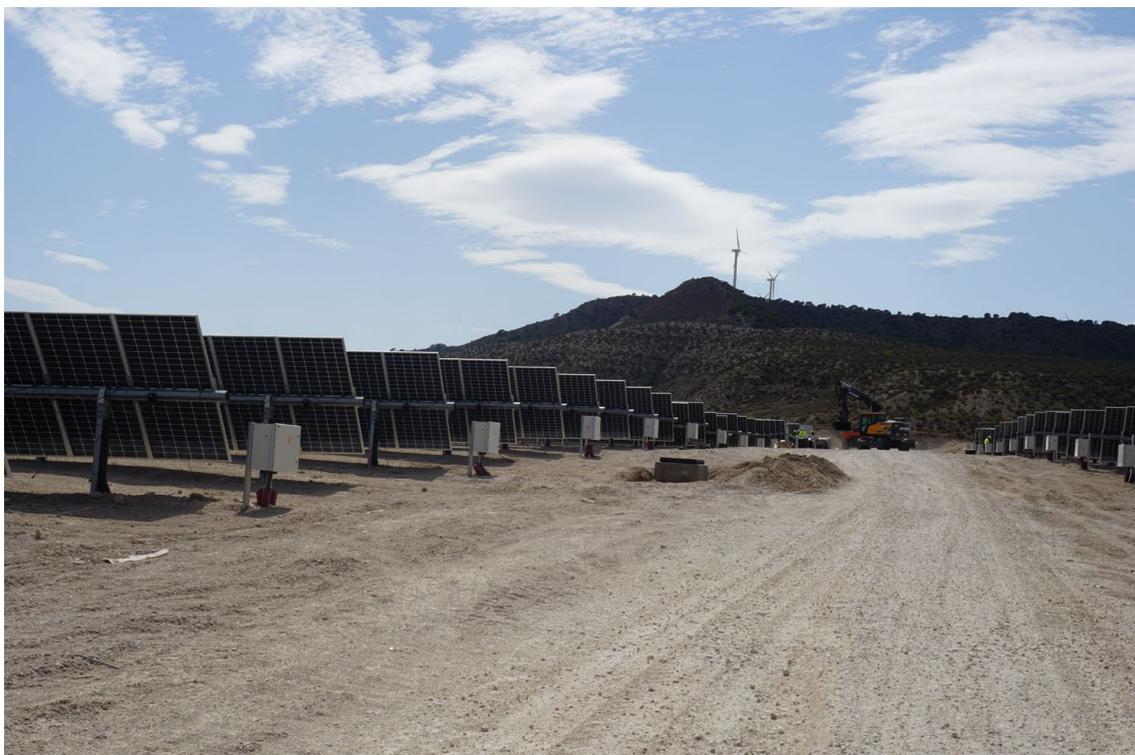
La excavación de zanjas para las distintas ramificaciones de la red de distribución eléctrica soterrada del parque continúa siendo la actividad principal en obra durante el mes de mayo, ejecutándose además la incorporación de arquetas para dicha red durante las últimas semanas.

Figura 2a Ejecución de arquetas para red eléctrica en Vallobar

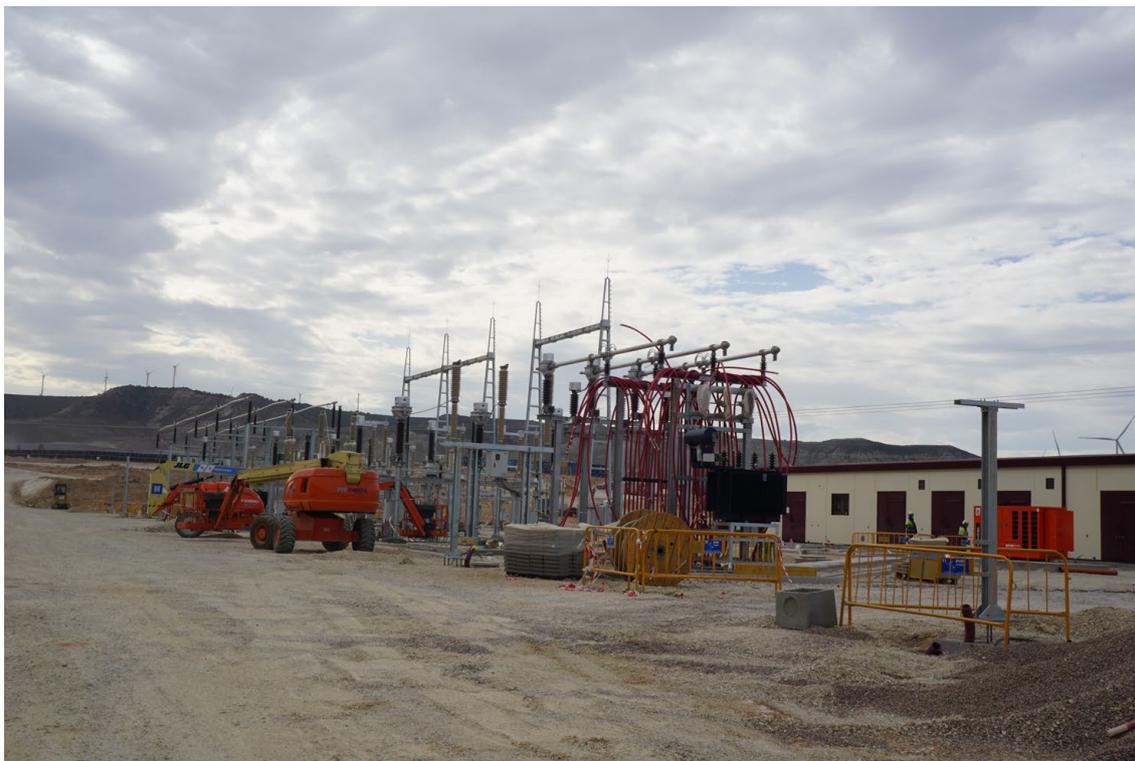
En cuanto a la subestación eléctrica "Vallobar", se están incorporando nuevos portales y aisladores necesarios para su puesta en operación.

Figura 2b Situación de la subestación eléctrica Vallobar, segunda quincena de mayo

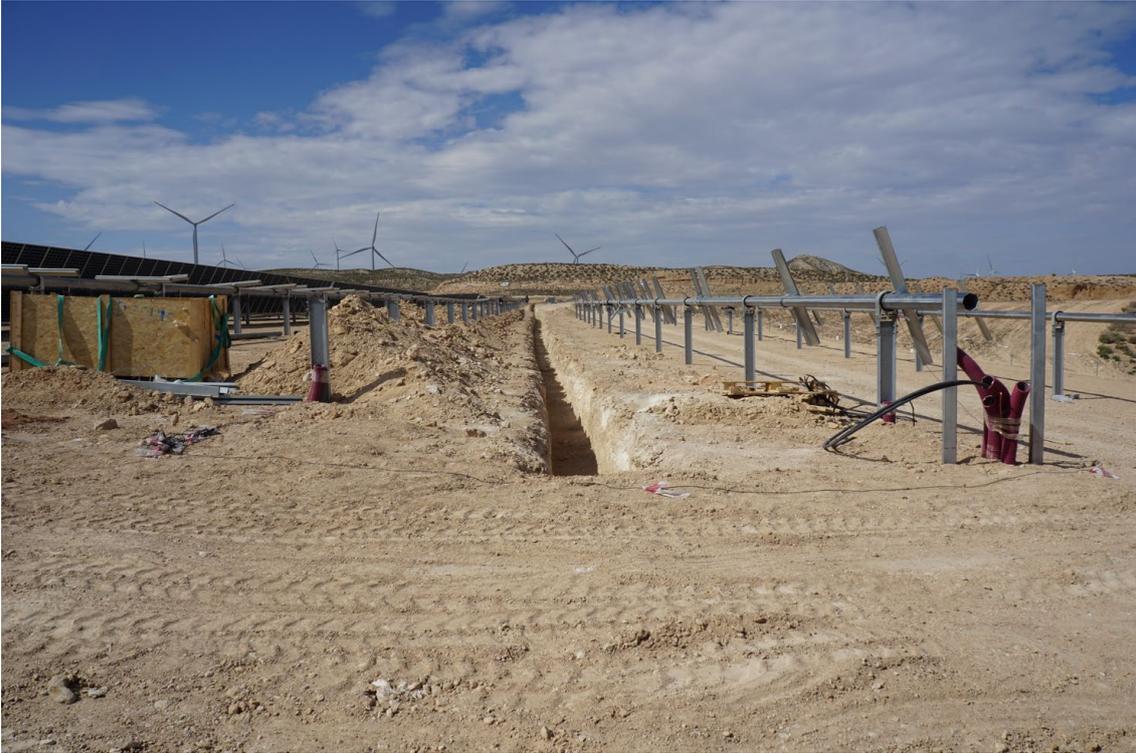
En cuanto a la instalación de placas fotovoltaicas, tan solo queda por realizar en Vallobar actuaciones aisladas que no han podido ejecutarse por afectación de otros trabajos.

Figura 2c Hileras de placas sin montar a la espera de trabajos de red eléctrica

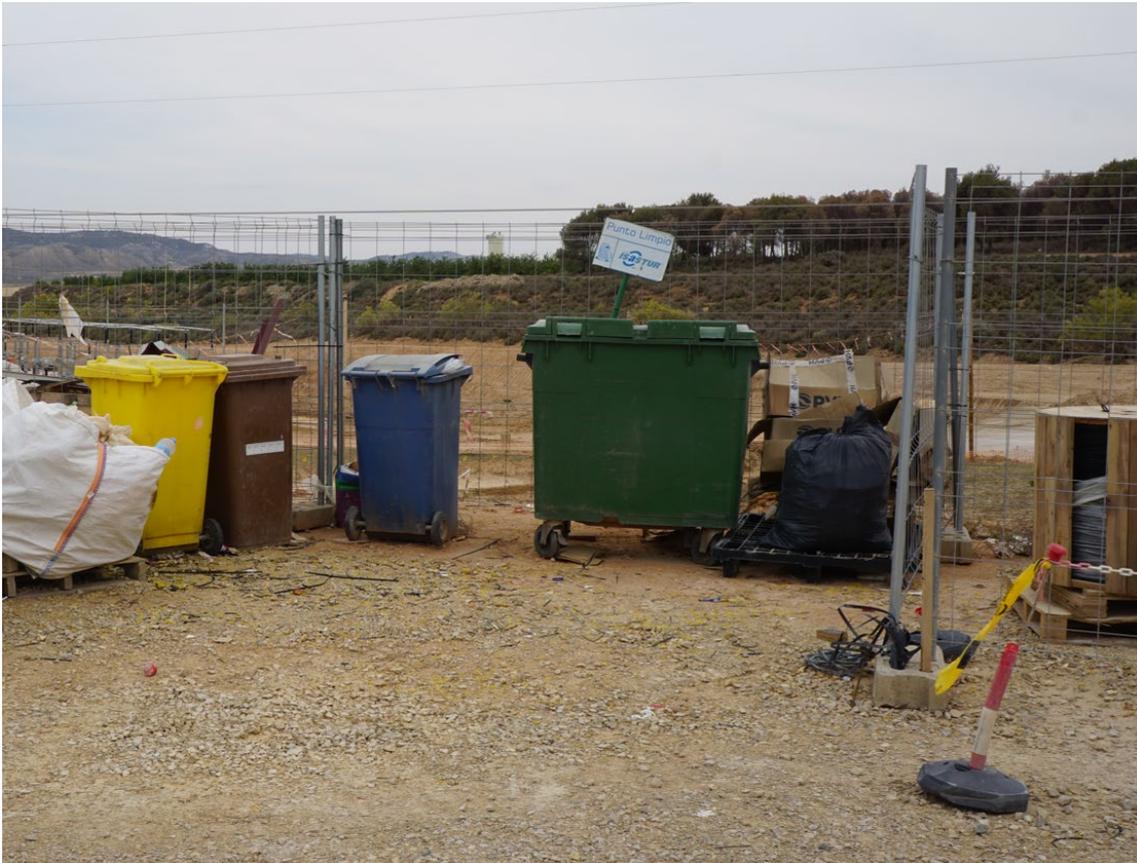
En cuanto a los residuos no peligrosos, se ha dispuesto un punto limpio de residuos no peligrosos de la zona de oficinas. Consta de cuatro contenedores, uno para restos plásticos y envases, otro de papel y cartón, uno de residuos urbanos y otro de restos orgánicos. También se han instalado diversos contenedores de gran tamaño para residuo industrial de cartón madera y plástico.

Figura 3 Punto limpio de residuos no peligrosos

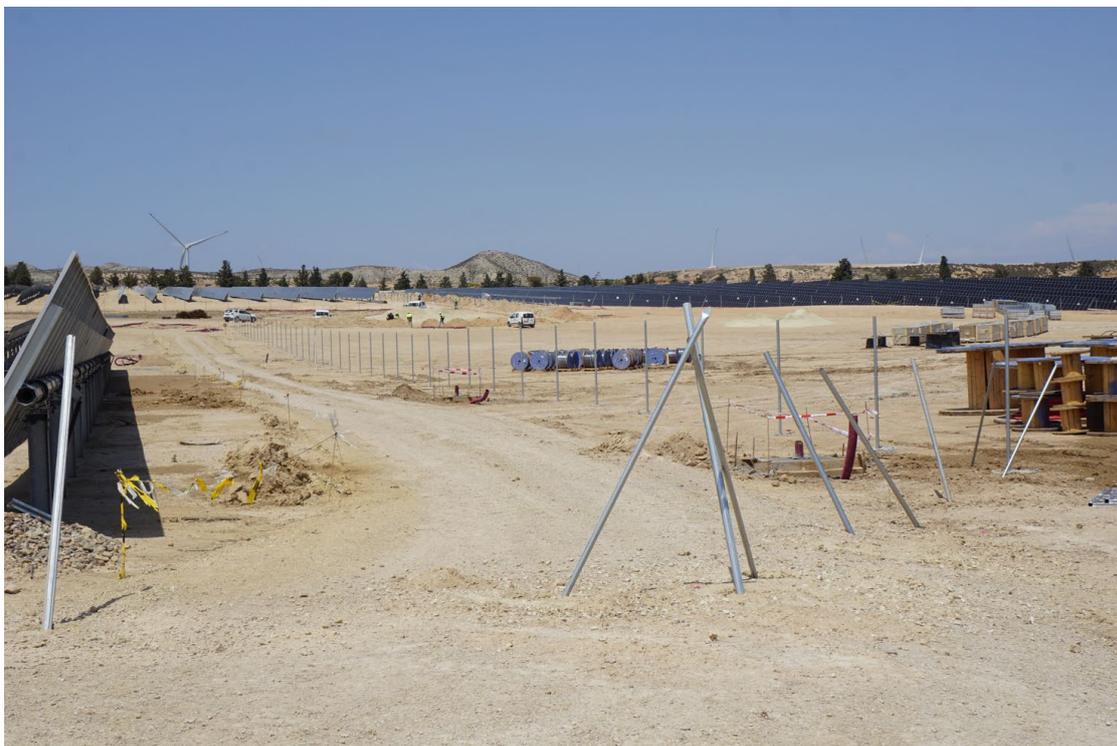
La instalación del vallado perimetral se ha reactivado durante las últimas semanas de mayo con el inicio de los trabajos en nuevos tramos, así como la incorporación de estructuras para ejecutar los pasos de fauna.

Figura 4 Ejecución de nuevos tramos de vallado

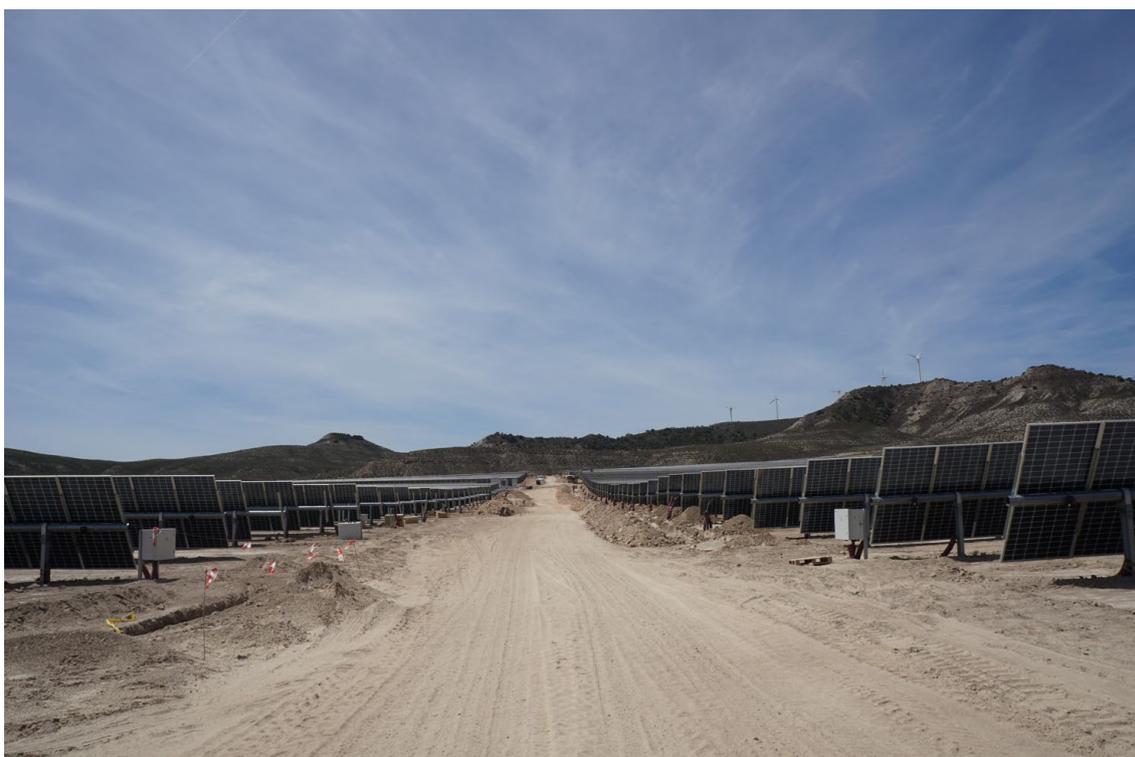
Figura 5 Zanjas abiertas para instalación de conducciones eléctricas

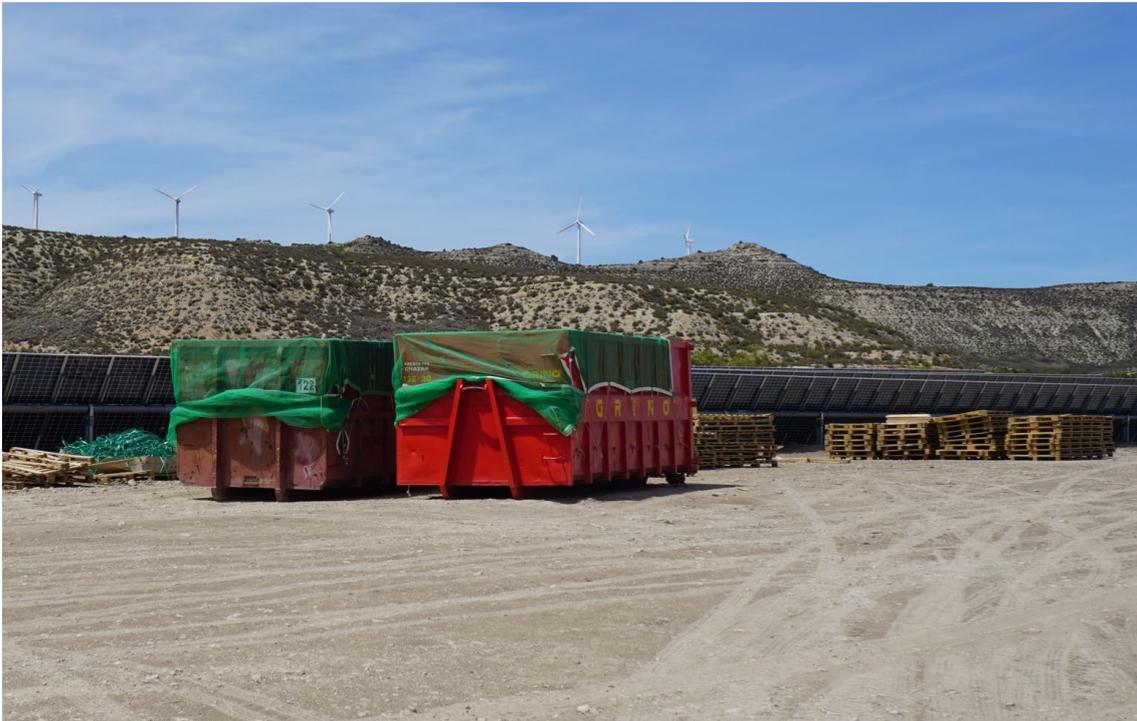
Figura 6 Punto de gestión de residuos industriales

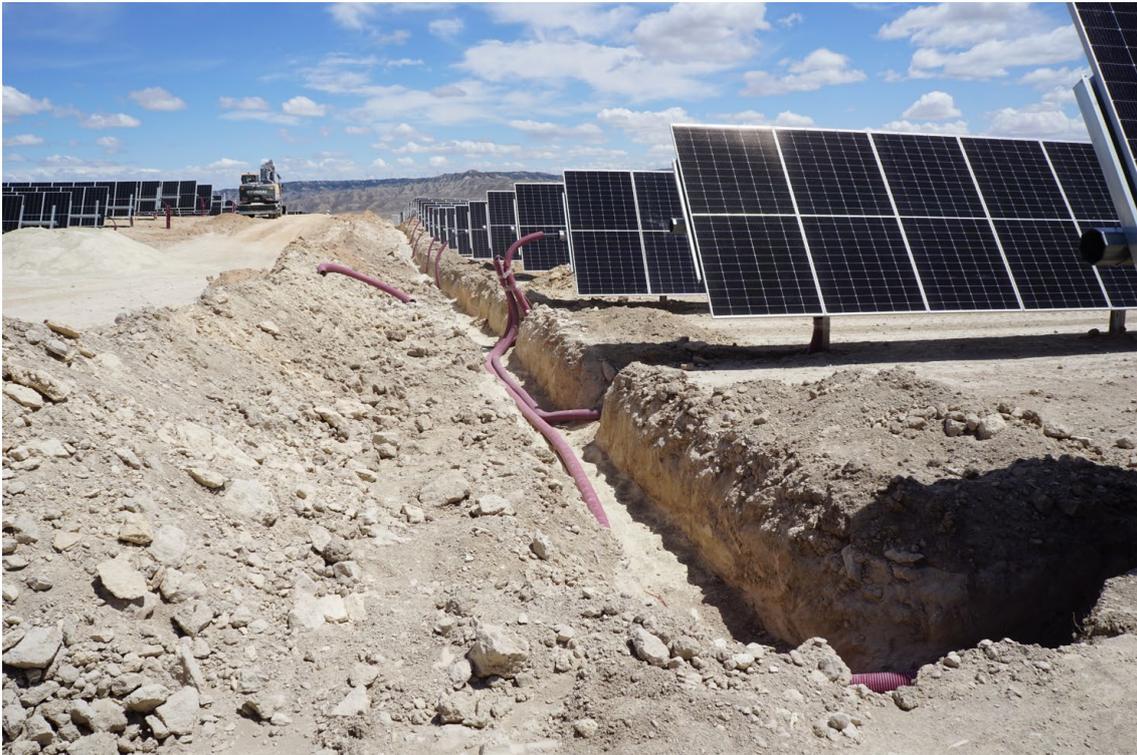
Figura 8 Distribución de red eléctrica

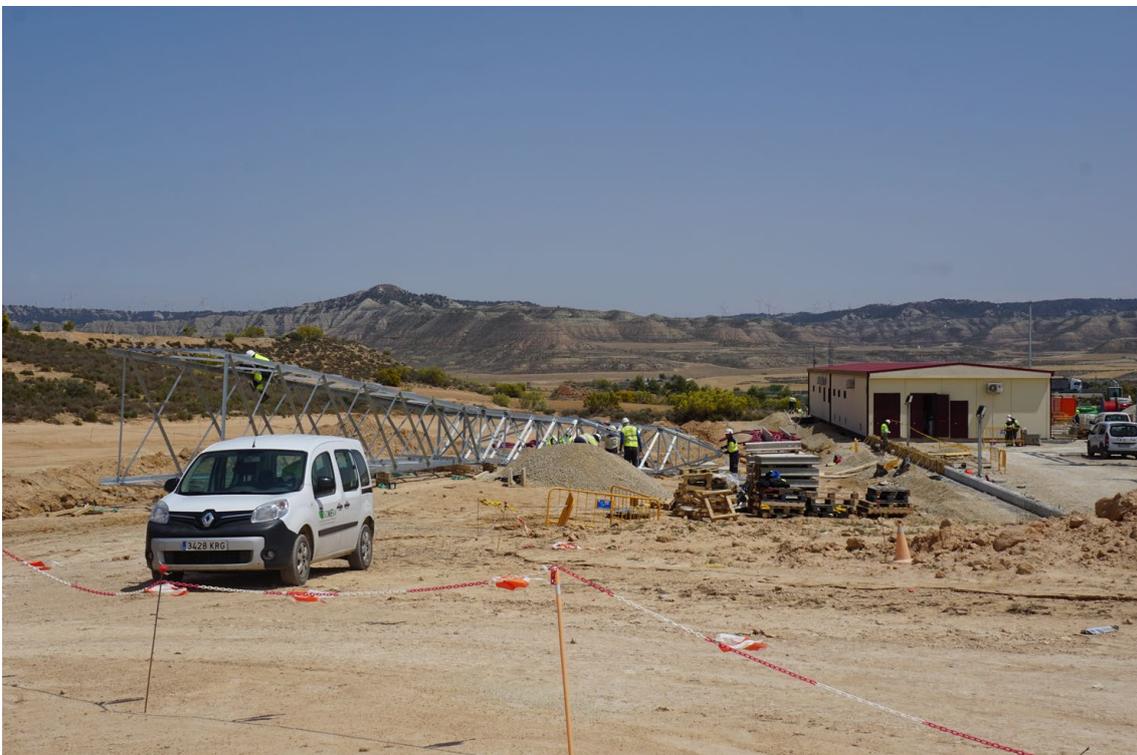
Figura 9 Operarios montando torre eléctrica junto a subestación "Vallobar"
