**PLANTA SOLAR FOTOVOLTAICA (FV)
"VALLOBAR" DE 50 MWp"**

Programa de Vigilancia Ambiental

Nombre de la instalación:	FV VALLOBAR
Provincia/s ubicación de la instalación:	ZARAGOZA
Nombre del titular:	PLANTA SOLAR OPDE 14 S.L.
CIF del titular:	B-71.344.741
Nombre de la empresa de vigilancia:	ARGUSTEC S.L.
Tipo de EIA:	ORDINARIA
Informe de FASE de:	CONSTRUCCIÓN
Periodicidad del informe según DIA:	MENSUAL
Año de seguimiento n.º:	AÑO 2
N.º de informe y año de seguimiento	INFORME N.º 3 DEL AÑO 2
Período que recoge el informe:	MARZO 2023

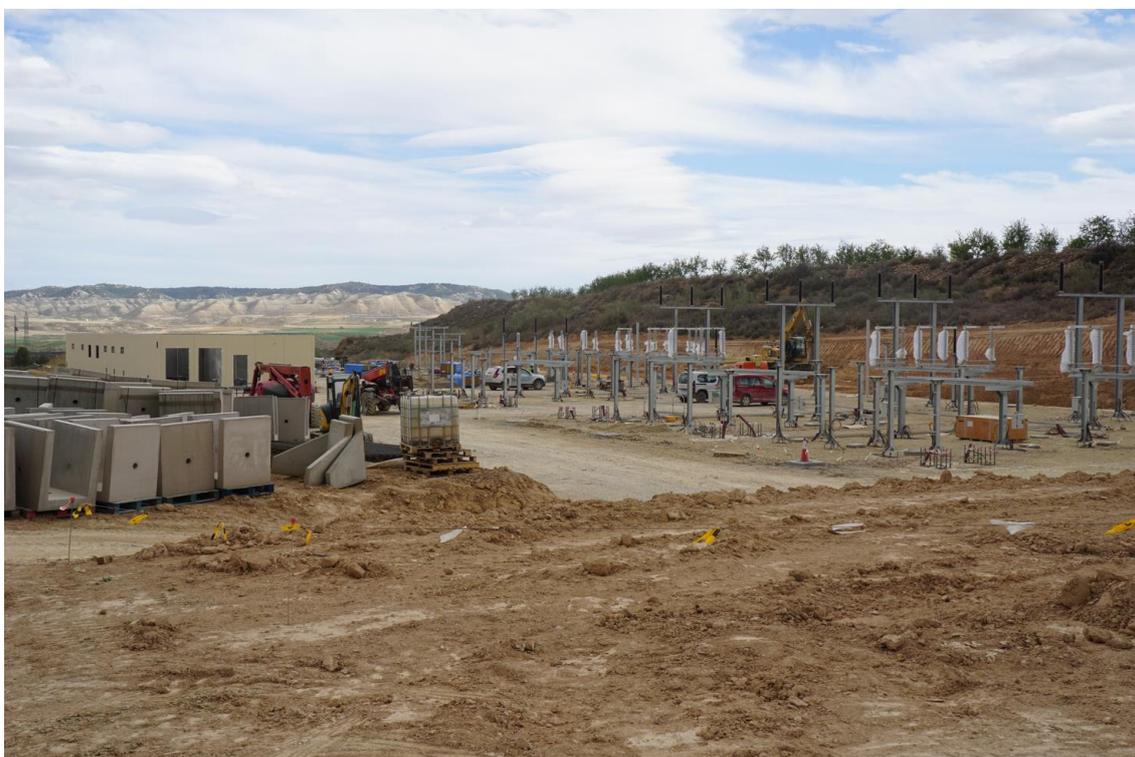
Las obras de construcción de la subestación eléctrica compartida "Vallobar" continúan a buen ritmo, durante el mes de marzo se han instalado diversos portales, así como la estructura del edificio de operaciones.

Figura 2a Situación de la subestación eléctrica Vallobar a mediados de marzo

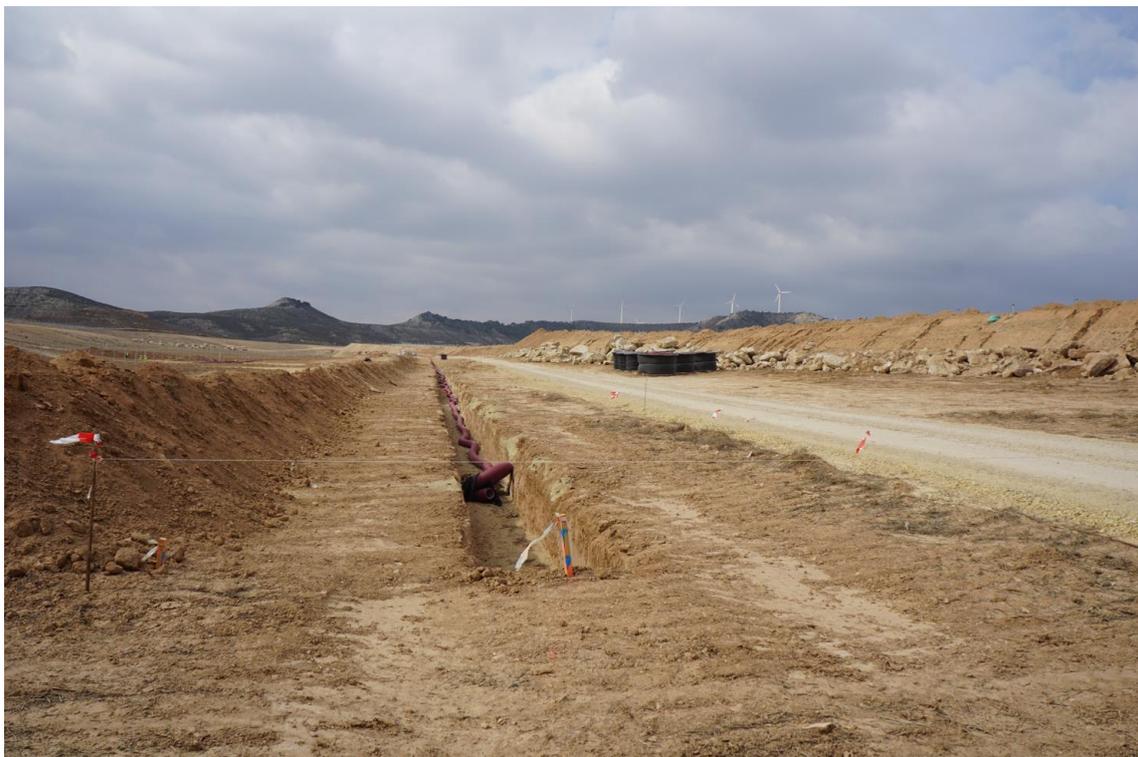
Continúa el despliegue de la red eléctrica interna soterrada del parque con trabajos de excavación y distribución de conectores ejecutándose a lo largo de toda la planta.

Figura 2b Zanja para soterrado de conexiones eléctricas internas de Vallobar

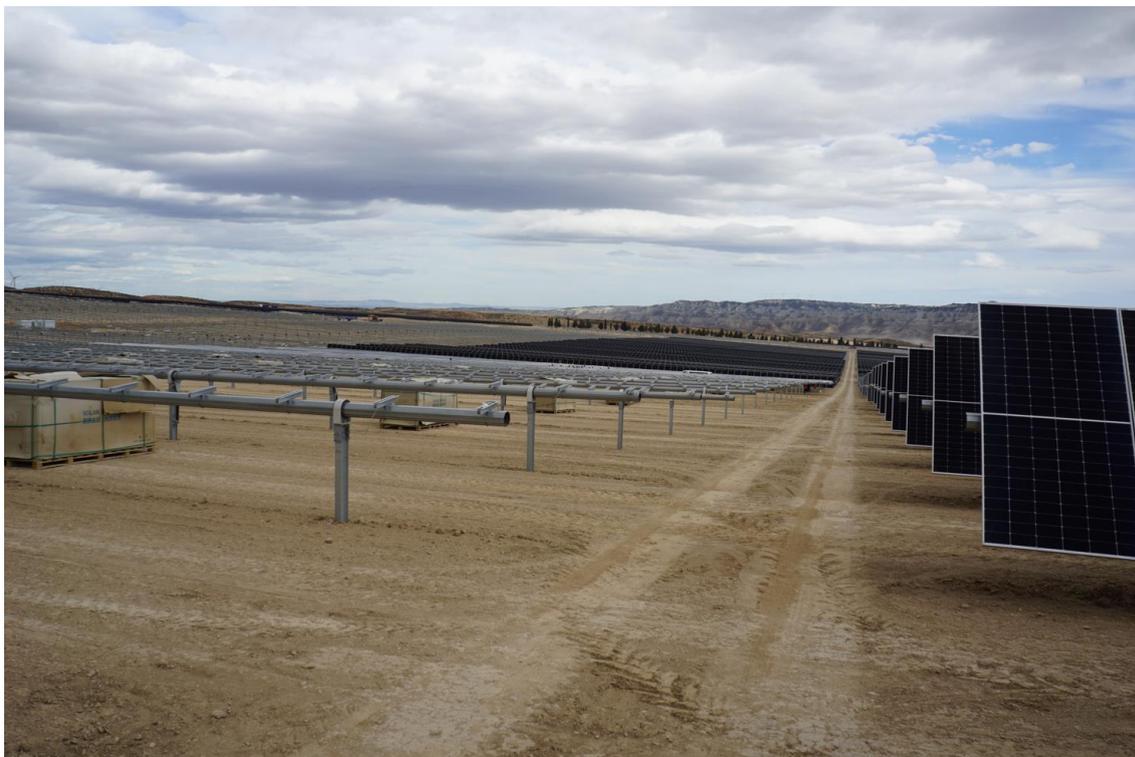
La instalación de placas fotovoltaicas ha alcanzado el ecuador a lo largo del parque, con la instalación de seguidores prácticamente finalizada.

Figura 2c Vista general de Vallobar

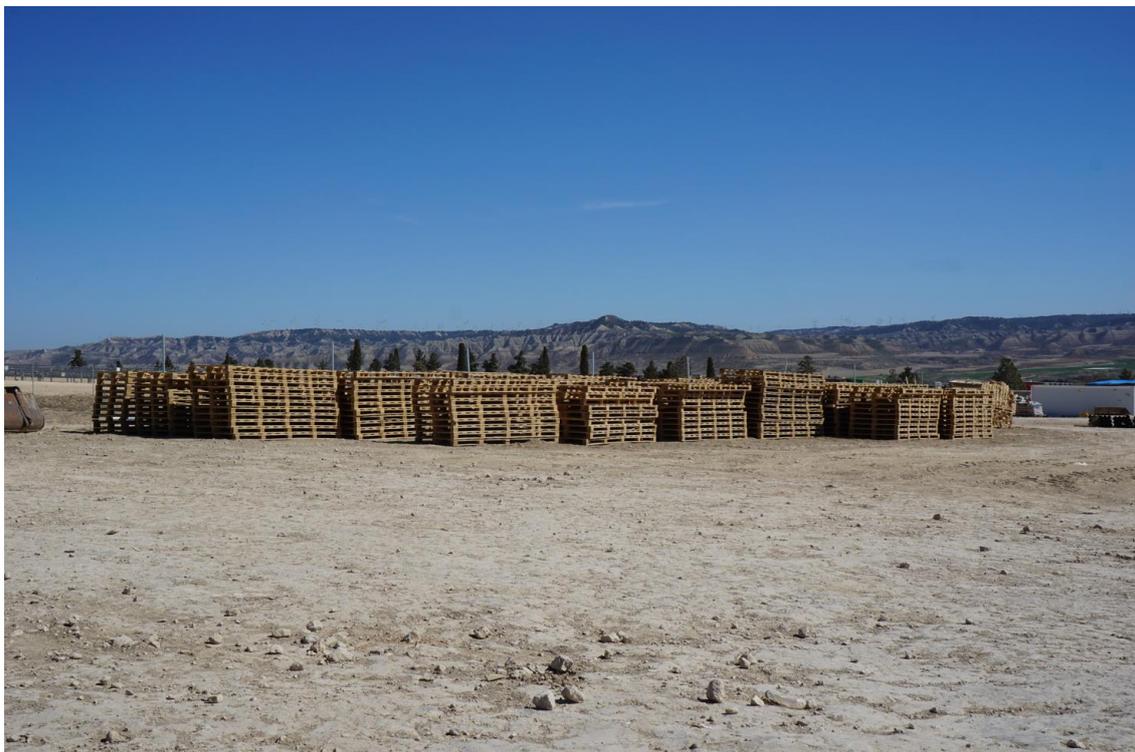
Los distintos acopios de material de construcción y zonas de aparcamiento de vehículos y maquinaria se han realizado en zonas destinadas para la labor y sobre terreno de cultivo.

Figura 3 Acopio de palets previo a su gestión como residuo

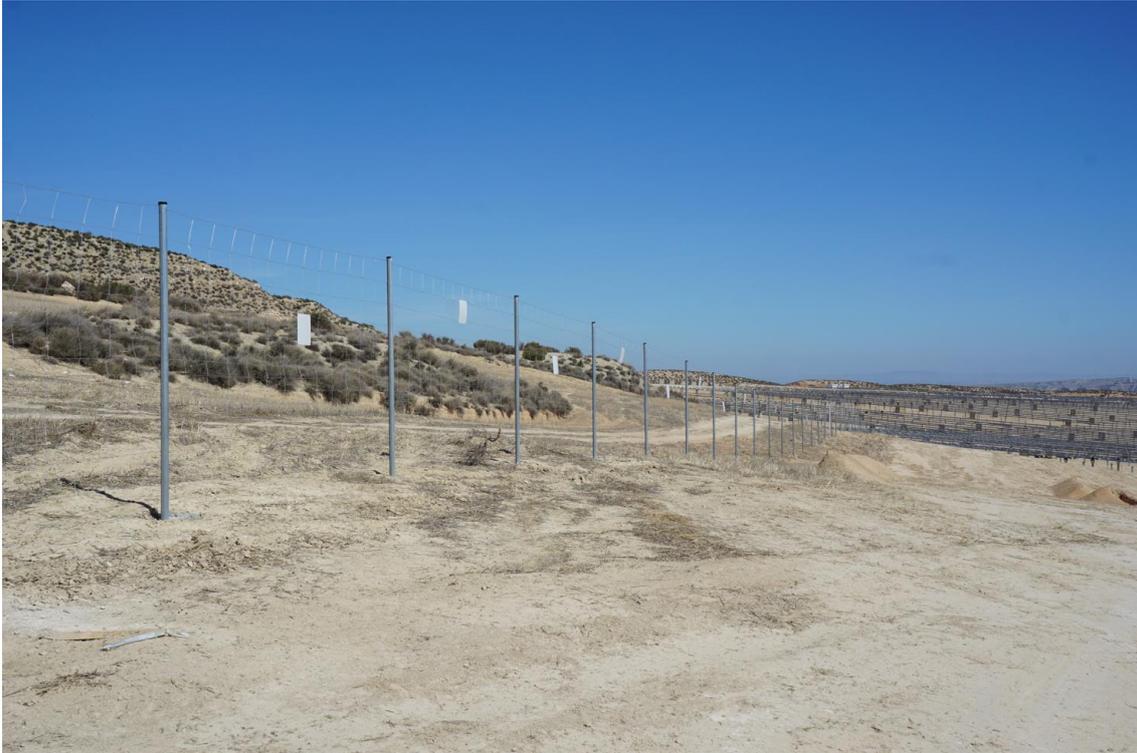
Si bien la instalación de nuevos tramos de vallado está paralizada. La instalación de medidas de protección de fauna ha comenzado con la colocación de placas para mejorar la visibilidad del vallado a lo largo de todo el perímetro instalado.

Figura 4 Vallado perimetral instalado al norte de Vallobar

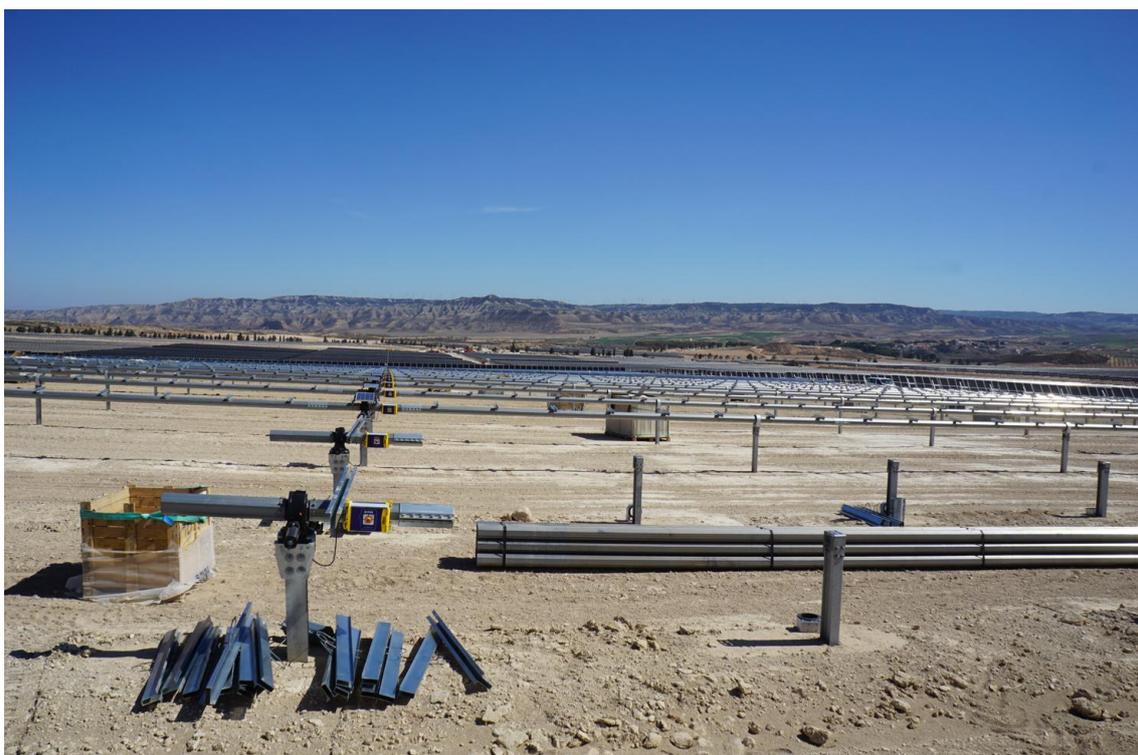
Figura 5 Instalación de seguidores

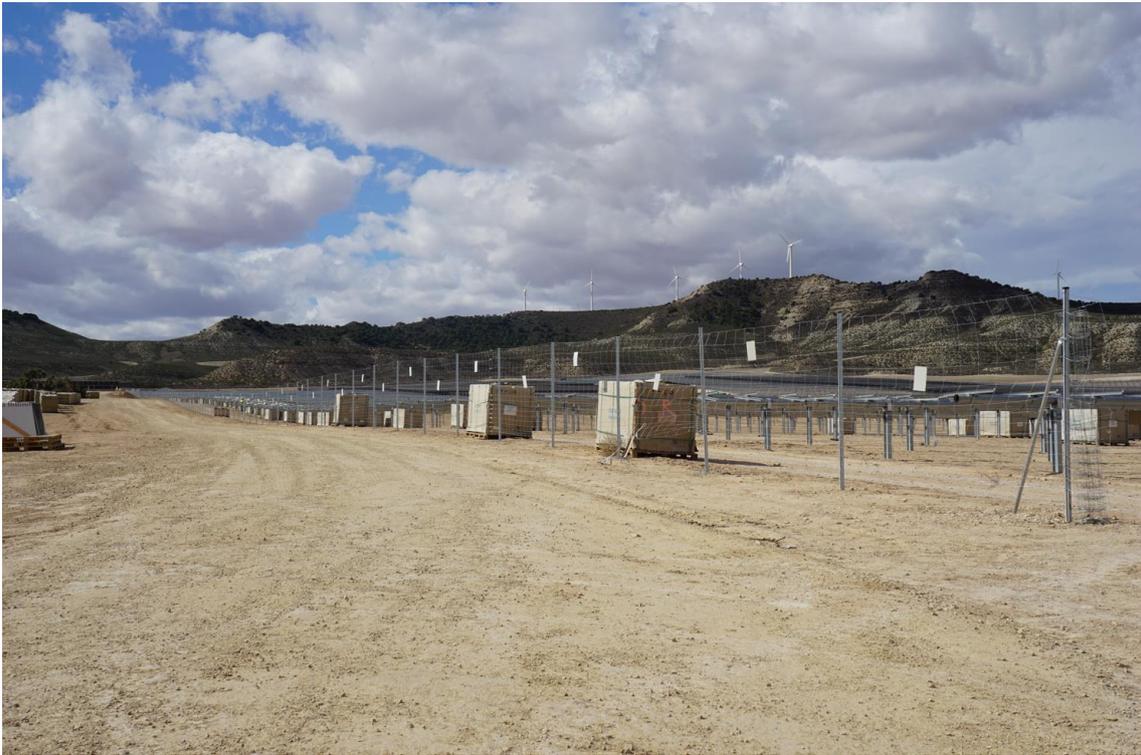
Figura 6 Vallado con placas de visibilidad

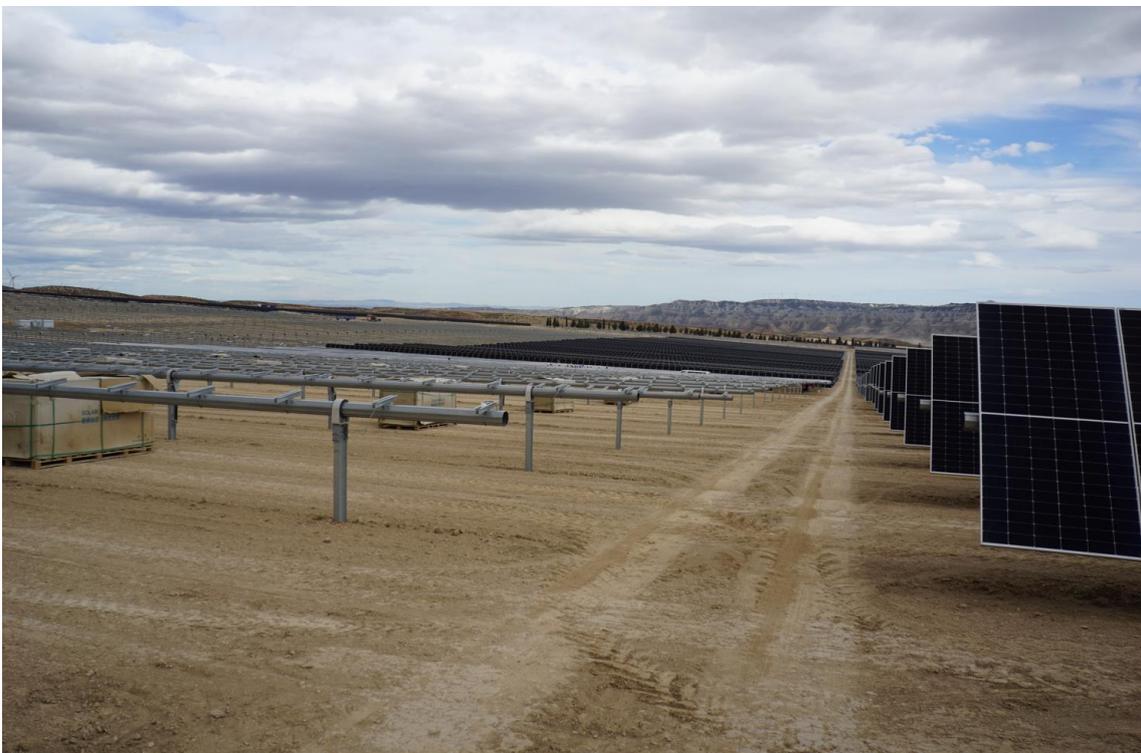
Figura 7 Vista general Vallobar

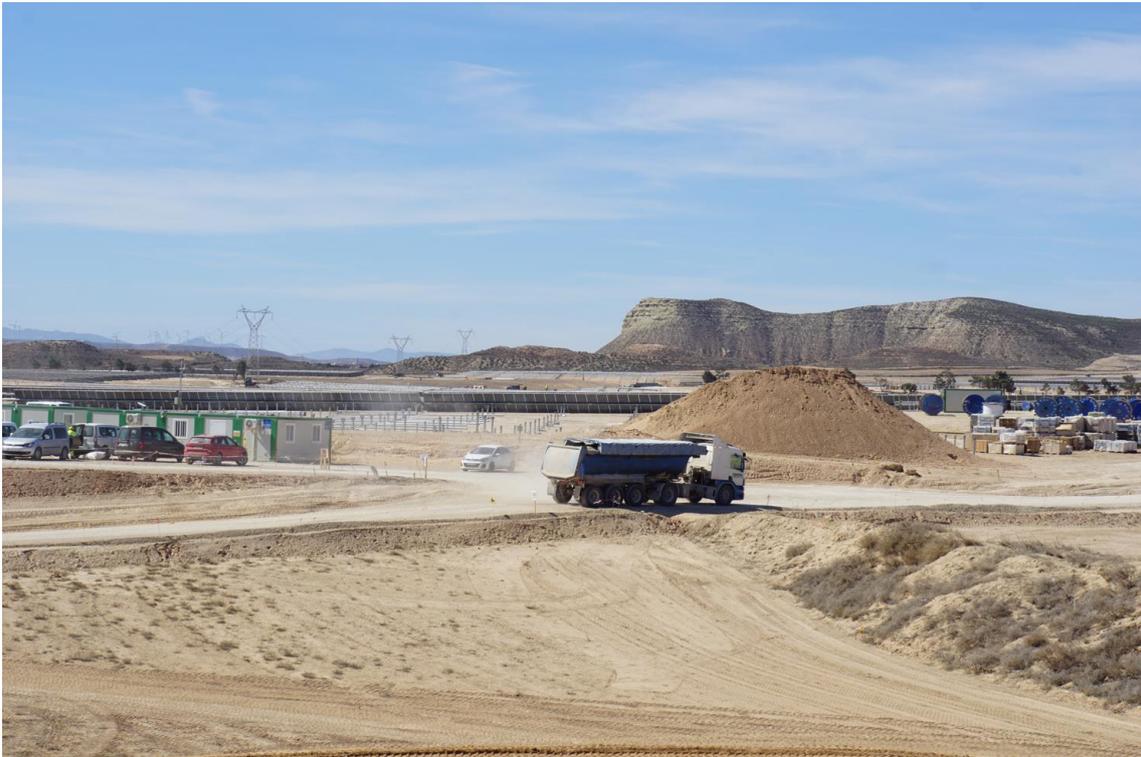
Figura 8 Camiones circulando con toldo desplegado

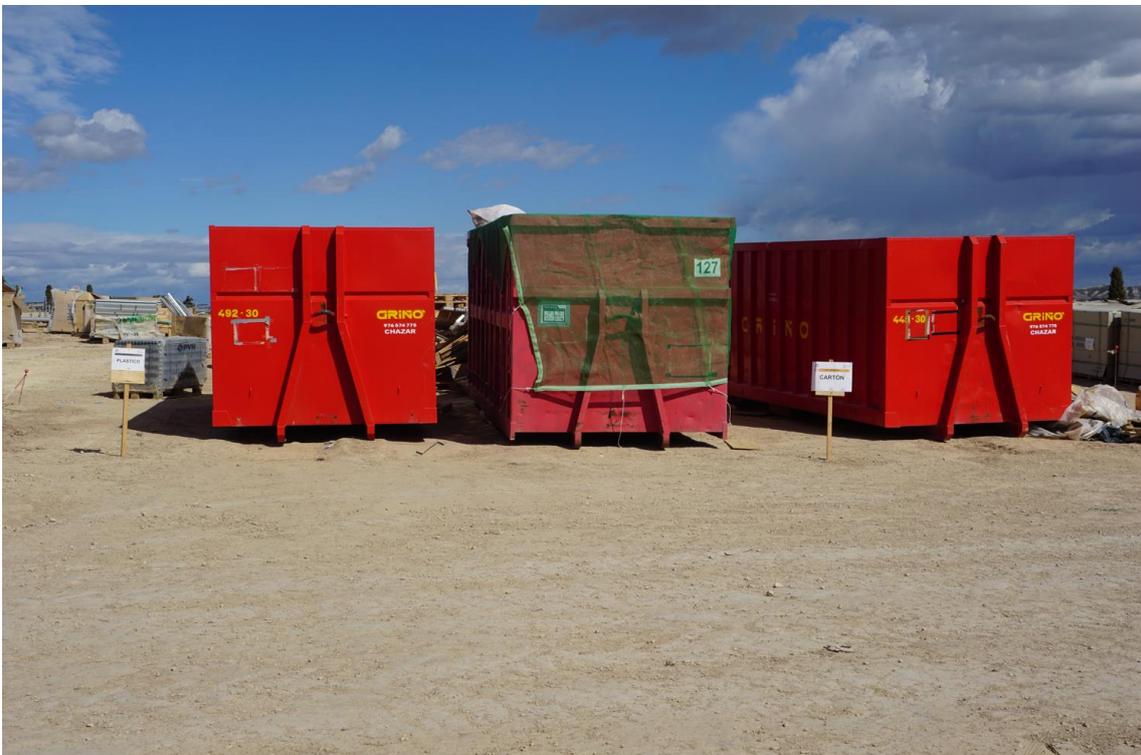
Figura 9 Punto limpio de residuos industriales
