PLANTA SOLAR FOTOVOLTAICA (FV)
“CARTUJOS 2” DE 12.5 MWp”

Programa de Vigilancia Ambiental

Nombre de la instalación:	FV CARTUJOS 2
Provincia/s ubicación de la instalación:	ZARAGOZA
Nombre del titular:	PLANTA SOLAR OPDE 15 S.L.
CIF del titular:	B-71.344.782
Nombre de la empresa de vigilancia:	ARGUSTEC S.L.
Tipo de EIA:	ORDINARIA
Informe de FASE de:	CONSTRUCCIÓN
Periodicidad del informe según DIA:	MENSUAL
Año de seguimiento n.º:	AÑO 2
N.º de informe y año de seguimiento	INFORME N.º 3 DEL AÑO 2
Período que recoge el informe:	MARZO 2023

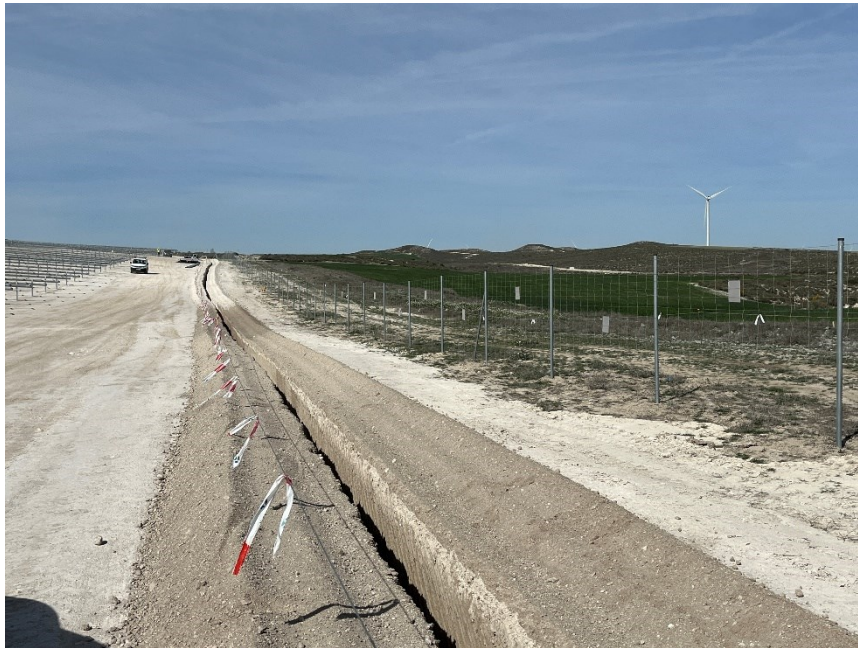
Se ha continuado con los movimientos de tierras, así como desbroces, apertura de viales, nivelaciones del terreno y apertura de zanjas (Figura 2).

Figura 2 Apertura de zanjas

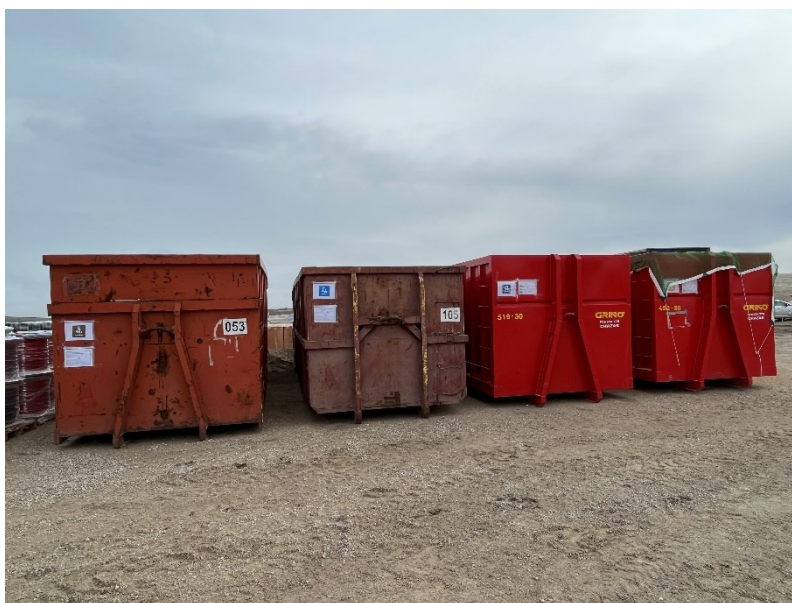
En cuanto al punto limpio de residuos no peligrosos, se consta que la segregación se está realizando correctamente.

Se ha dispuesto un punto limpio de residuos no peligrosos que consta de dos contenedores, uno para restos plásticos, otro de papel y cartón, madera, flejes y residuos orgánicos.

Figura 3 Punto limpio de residuos no peligrosos

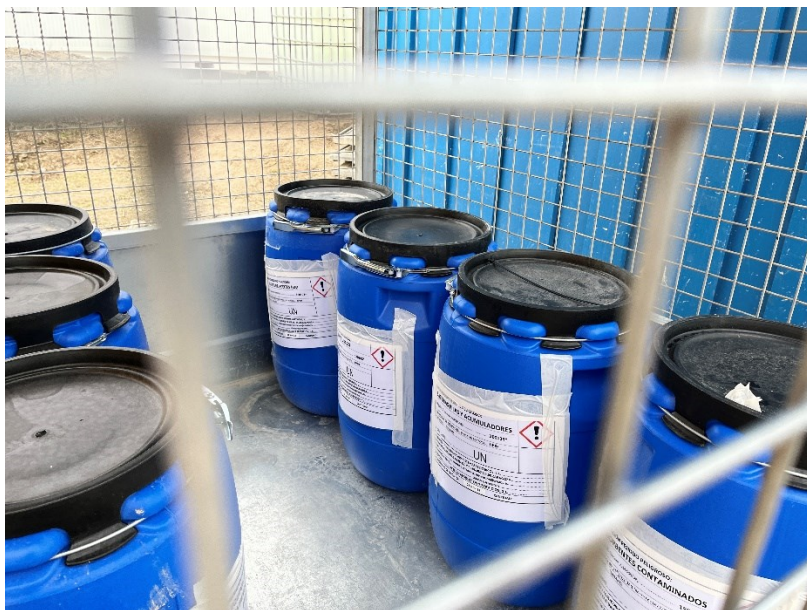
Este mes se dispuso un punto limpio de residuos peligrosos, en los que se diferencian equipos desechados que contienen componentes peligrosos, tierras contaminadas, aerosoles vacíos, absorbentes contaminados, baterías o pilas y acumuladores, aceite usado y filtros de aceites.

Figura 4 Punto limpio de residuos peligrosos

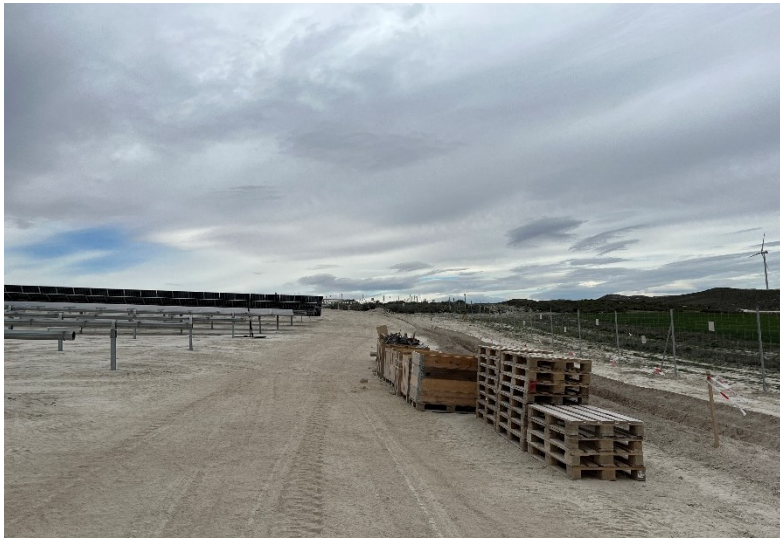
La planta mantiene un nivel de limpieza óptimo, y los acopios de material de construcción se ha realizado en zonas destinadas para la labor y sobre terreno de cultivo.

Figura 5 Acopio temporal de residuos no peligrosos

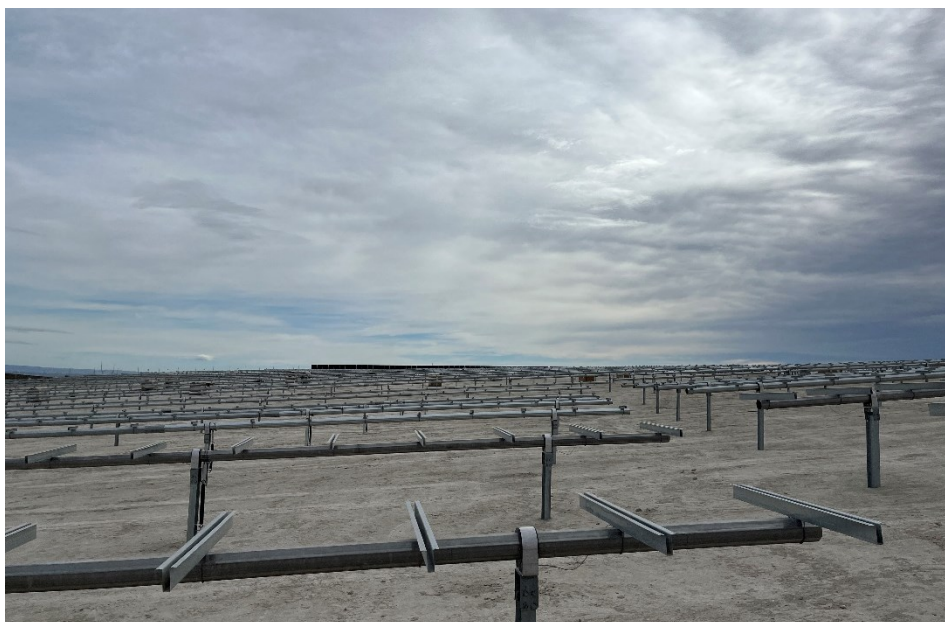
Figura 7 Montaje de los trackers

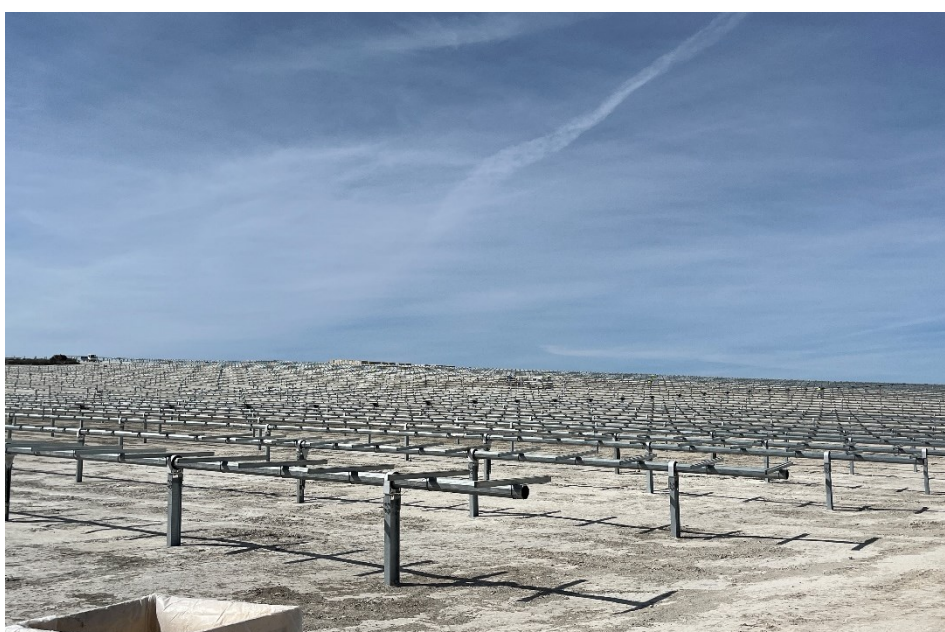
Figura 8 Montaje de los trackers

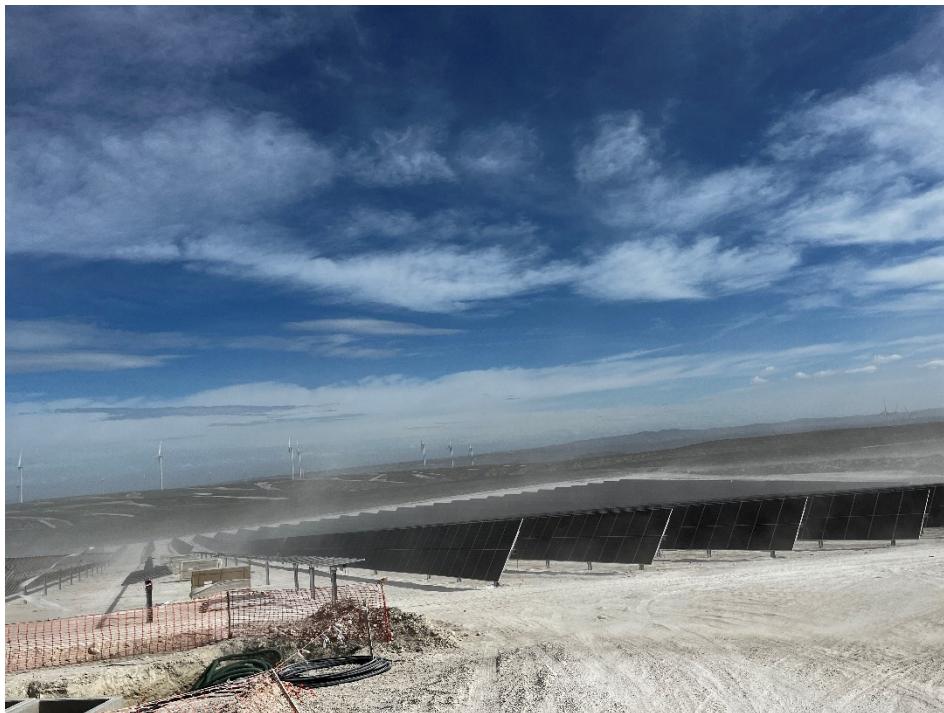
Figura 9 Montaje de los módulos fotovoltaicos

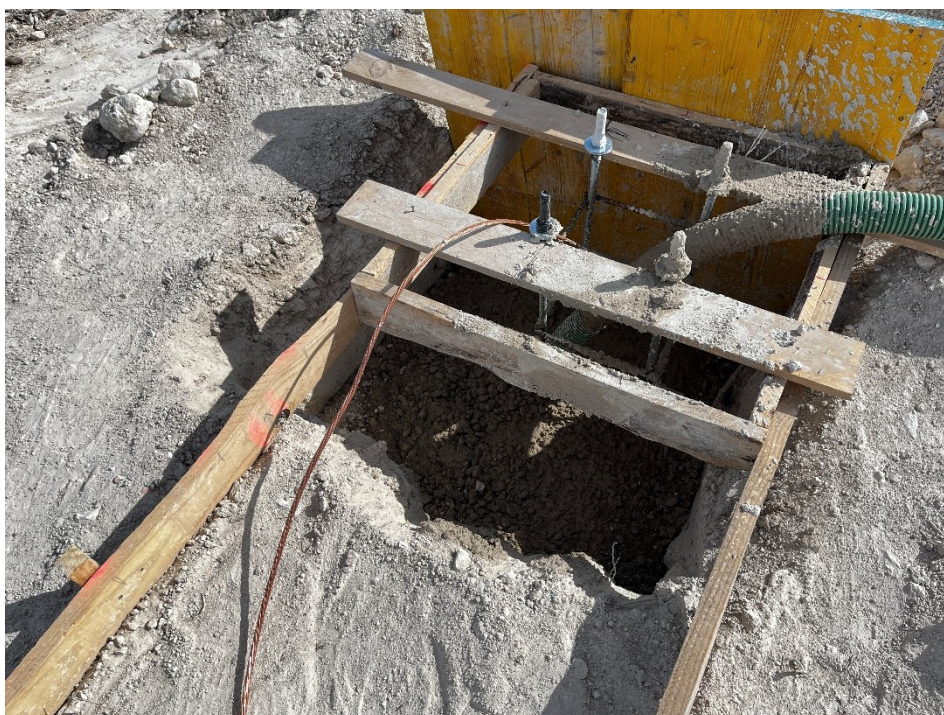
Figura 10 Cimentación de la base de los CCTV
