**PLANTA SOLAR FOTOVOLTAICA (FV)**  
**“PLANA DE LA PENA 1” DE 50 MWp”**

**Programa de Vigilancia Ambiental**

Nombre de la instalación:	<b>FV PLANA DE LA PENA 1</b>
Provincia/s ubicación de la instalación:	<b>ZARAGOZA</b>
Nombre del titular:	<b>PLANTA SOLAR OPDE 12 S.L.</b>
CIF del titular:	<b>B-71.344.741</b>
Nombre de la empresa de vigilancia:	<b>ARGUSTEC S.L.</b>
Tipo de EIA:	<b>ORDINARIA</b>
Informe de FASE de:	<b>CONSTRUCCIÓN</b>
Periodicidad del informe según DIA:	<b>MENSUAL</b>
Año de seguimiento n.º:	<b>AÑO 1</b>
N.º de informe y año de seguimiento	<b>INFORME N.º 10 DEL AÑO 1</b>
Período que recoge el informe:	<b>JUNIO 2023</b>

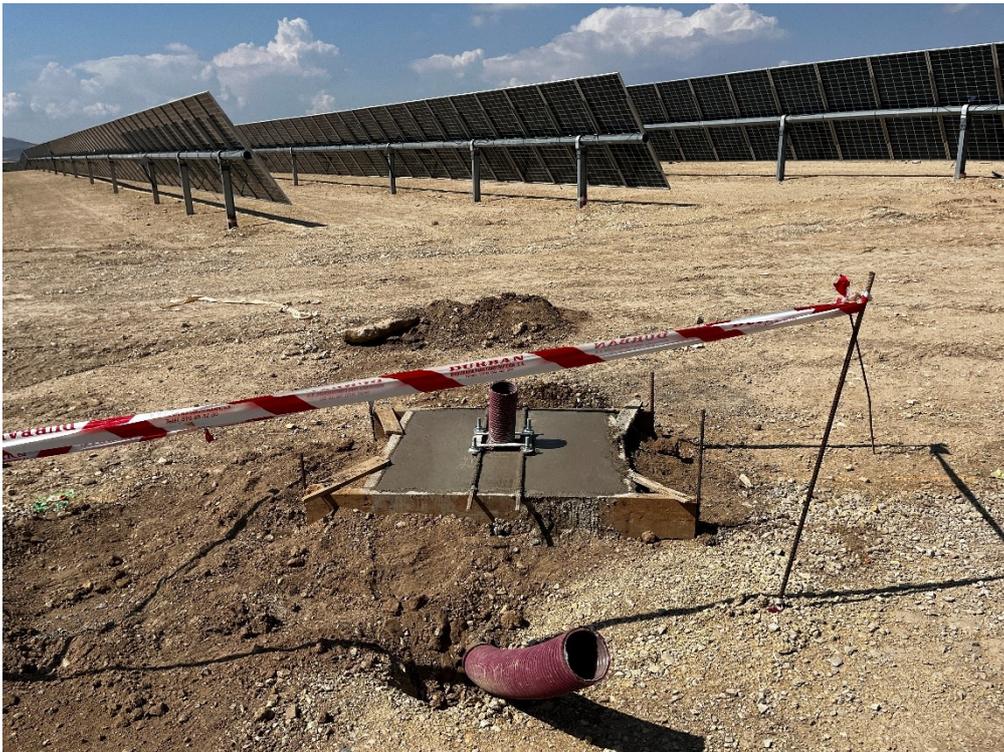
Durante este mes se ha continuado con la apertura de zanjas para la red de media y baja tensión de la planta, se ha comenzado con las zanjas para la red de CCTV y con la apertura y cimentación de las cunetas del vial interno.

*Figura 2 Cimentación de los postes del CCTV*

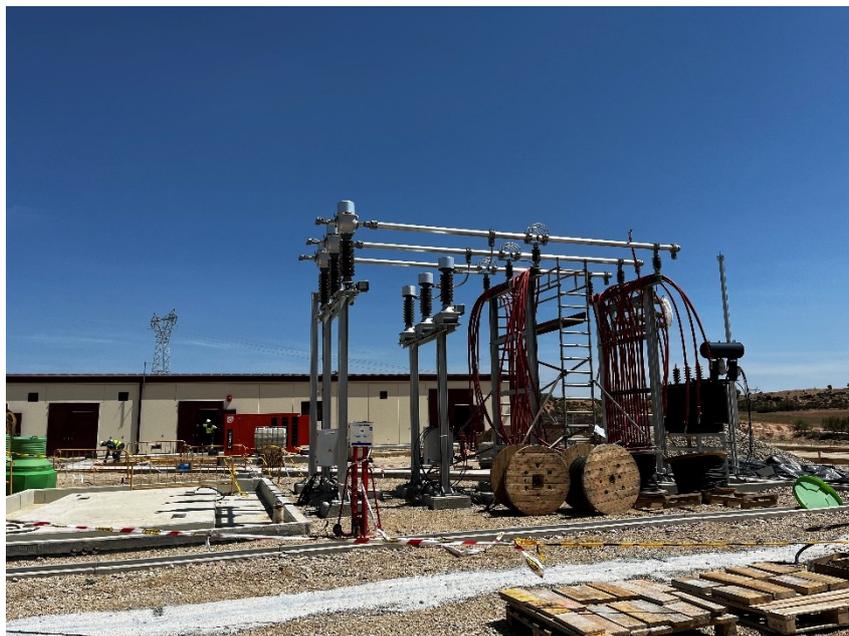
Continúa el despliegue de la red eléctrica interna soterrada del parque y las conexiones con las estaciones de transformación eléctrica, además de la instalación de cuadros eléctricos para cada fila de trackers.

*Figura 3 Trabajos de la SET*

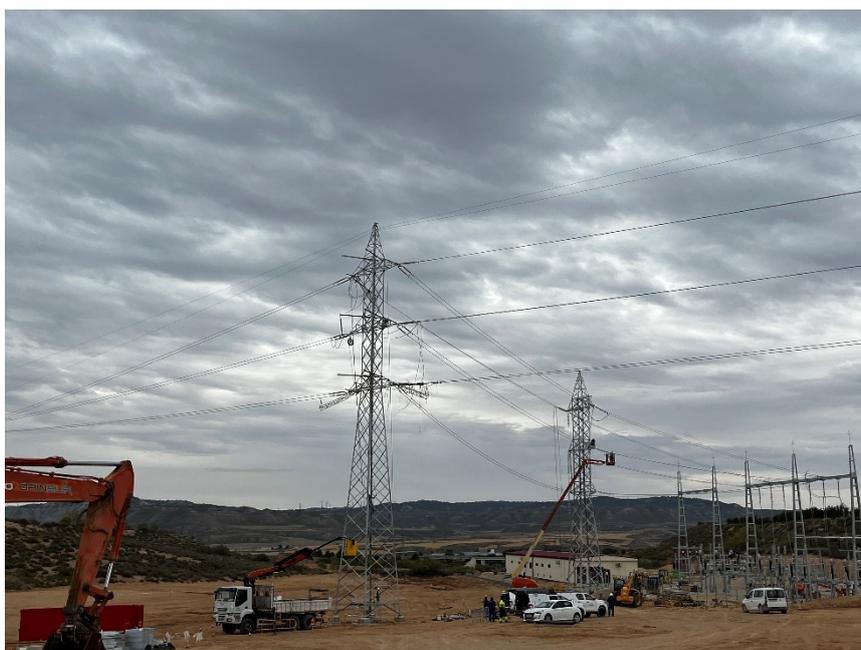
También se ha llevado a cabo el izado del apoyo para la evacuación eléctrica de la SET.

*Figura 4 Izado del apoyo para la evacuación de la SET*

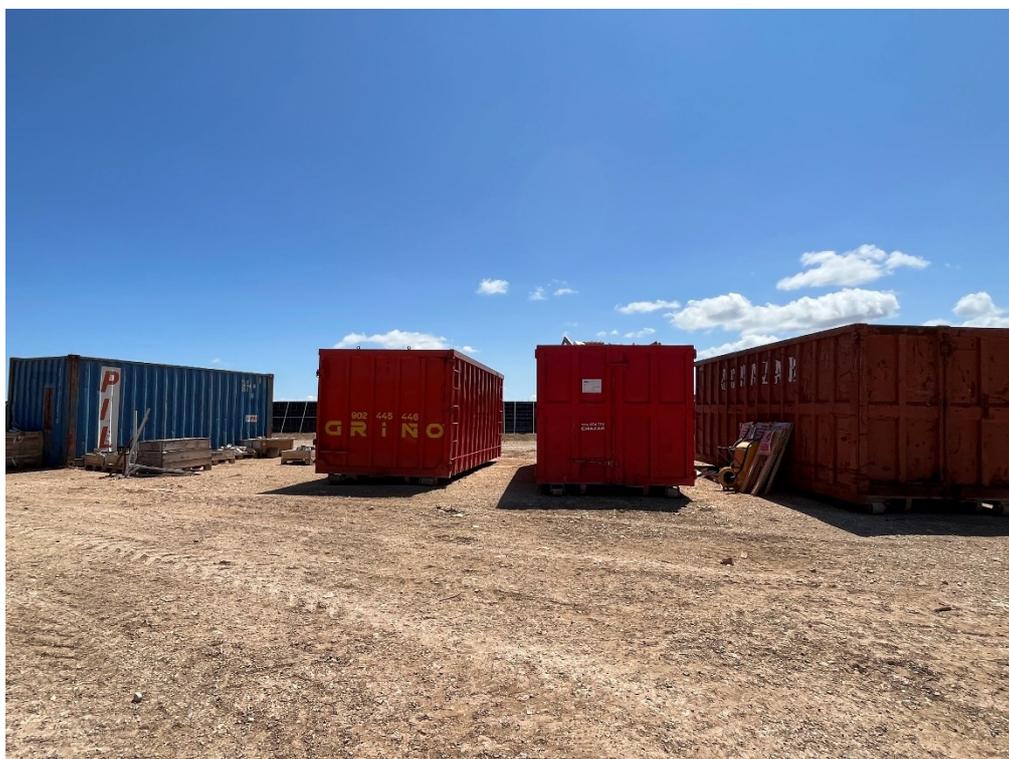
En cuanto a los residuos no peligrosos, se ha dispuesto un punto limpio de residuos no peligrosos de la zona de oficinas. Consta de cuatro contenedores, uno para restos plásticos y envases, otro de papel y cartón, uno de residuos urbanos y otro de restos orgánicos. También se han instalado diversos contenedores de gran tamaño para residuo industrial de cartón madera y plástico.

*Figura 5 Punto limpio de residuos no peligrosos*

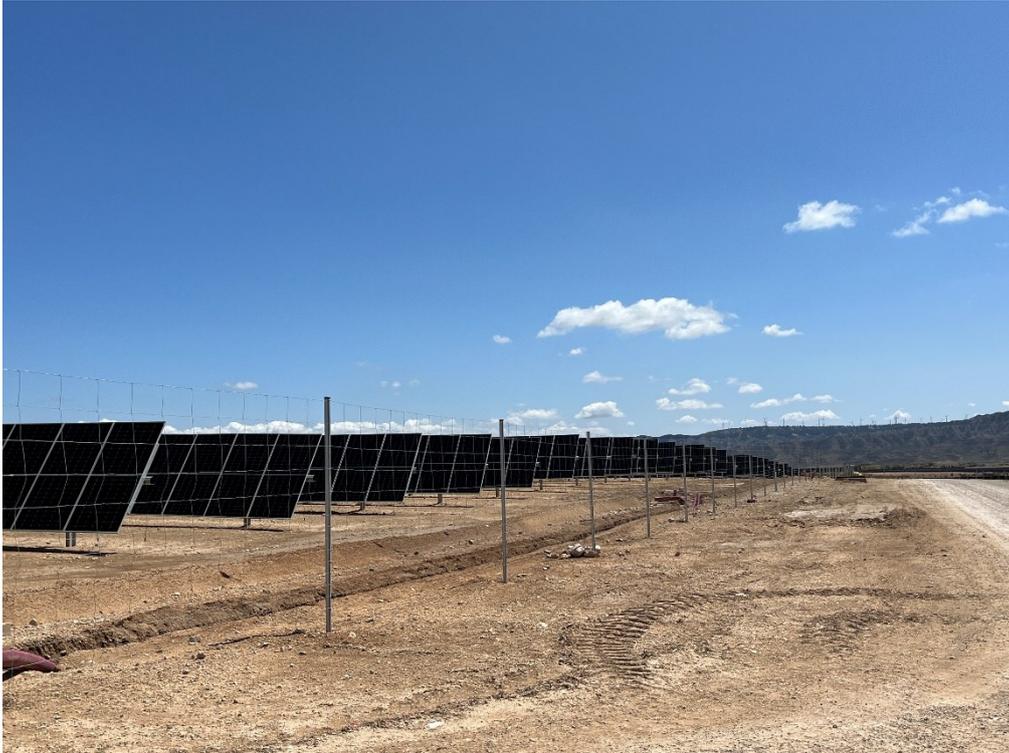
La instalación del vallado perimetral ha continuado durante el mes de junio con la colocación del mallado cinegético, pero todavía no se ha llevado a cabo la colocación de las placas anticolidión de aves ni la apertura de los pasos de fauna restantes.

Figura 6 Vallado perimetral sin placas esteparias

32	Después de semanas, todavía no se han instalado todas las placas esteparias en el vallado, ni se ha realizado la apertura de los pasos de fauna, así como la subsanación de los elementos punzantes.	30/06/2023	1

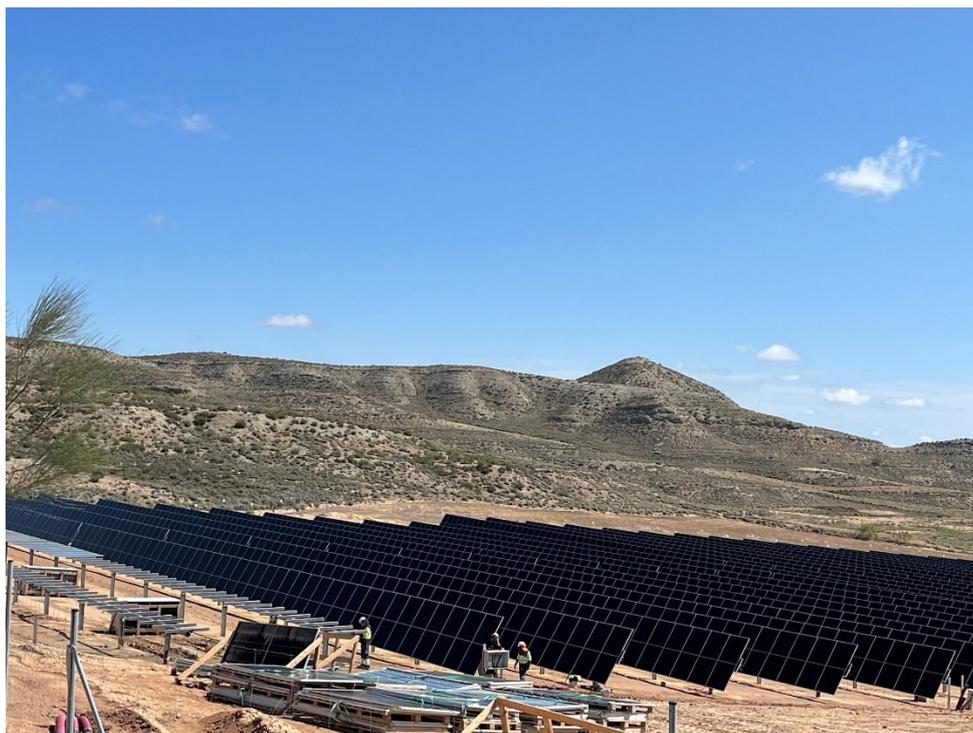
*Figura 7 Montaje de los módulos fotovoltaicos*

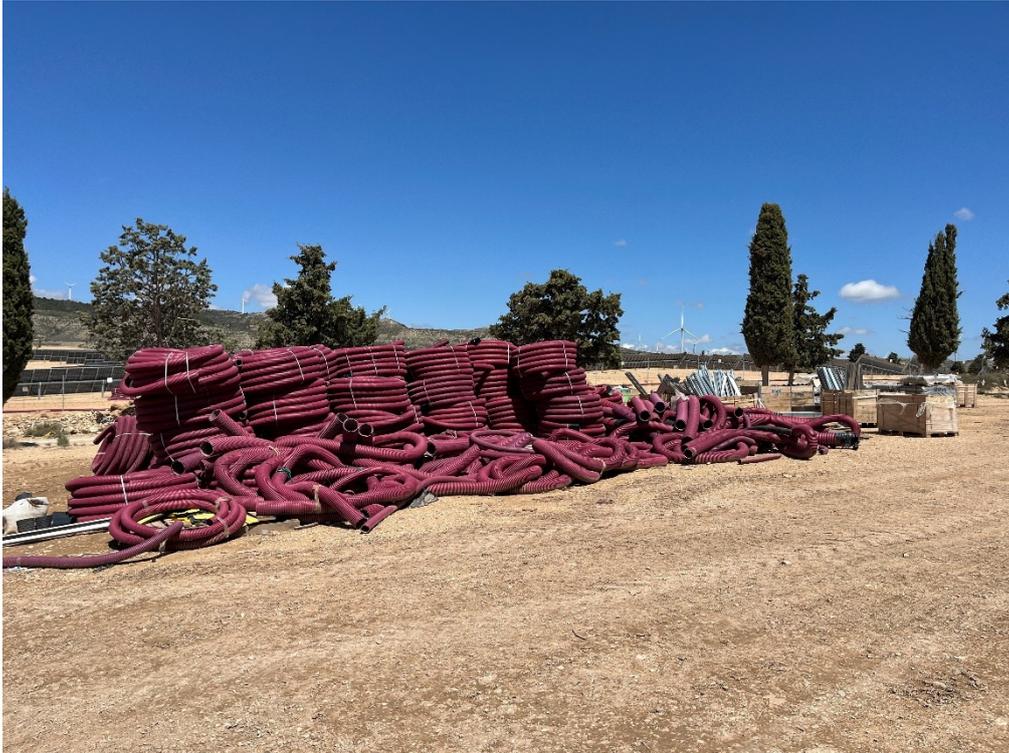
*Figura 8 Acopio del material de construcción*

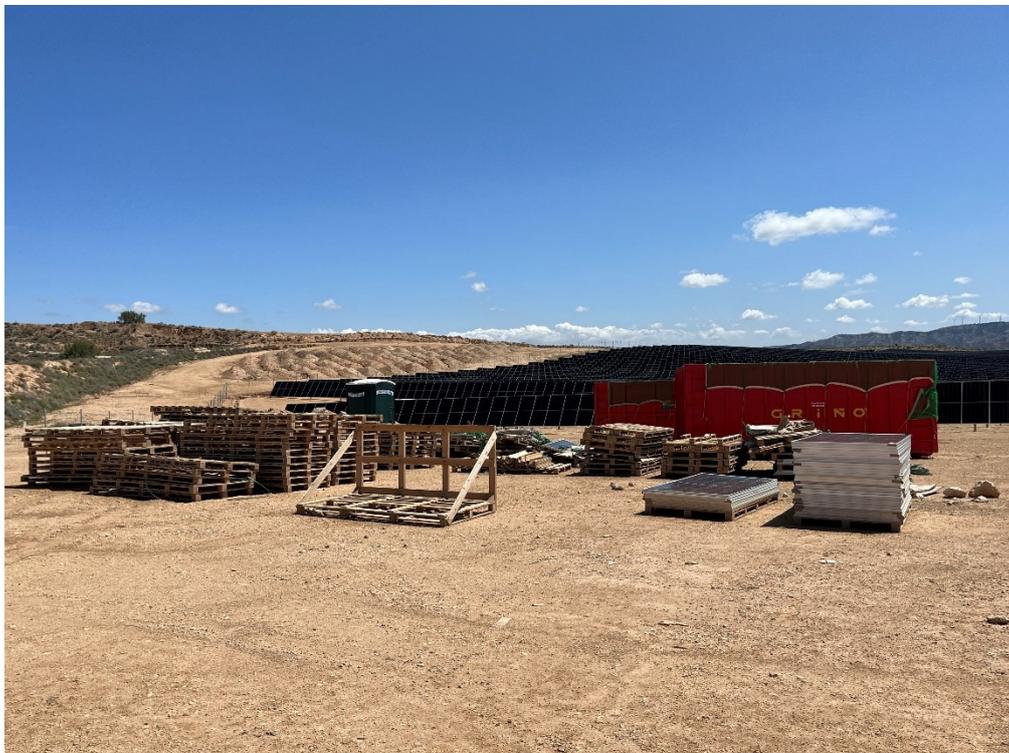
*Figura 9 Punto limpio de residuos no peligrosos dispuesto dentro de la planta*

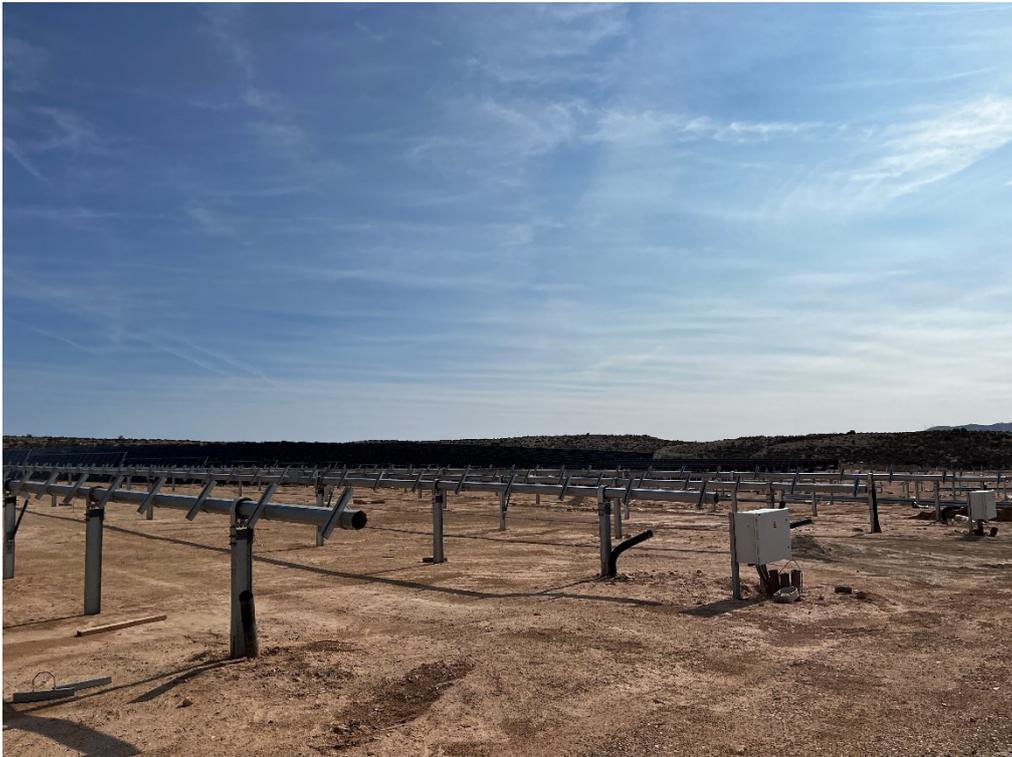
*Figura 10 Montaje de los trackers*

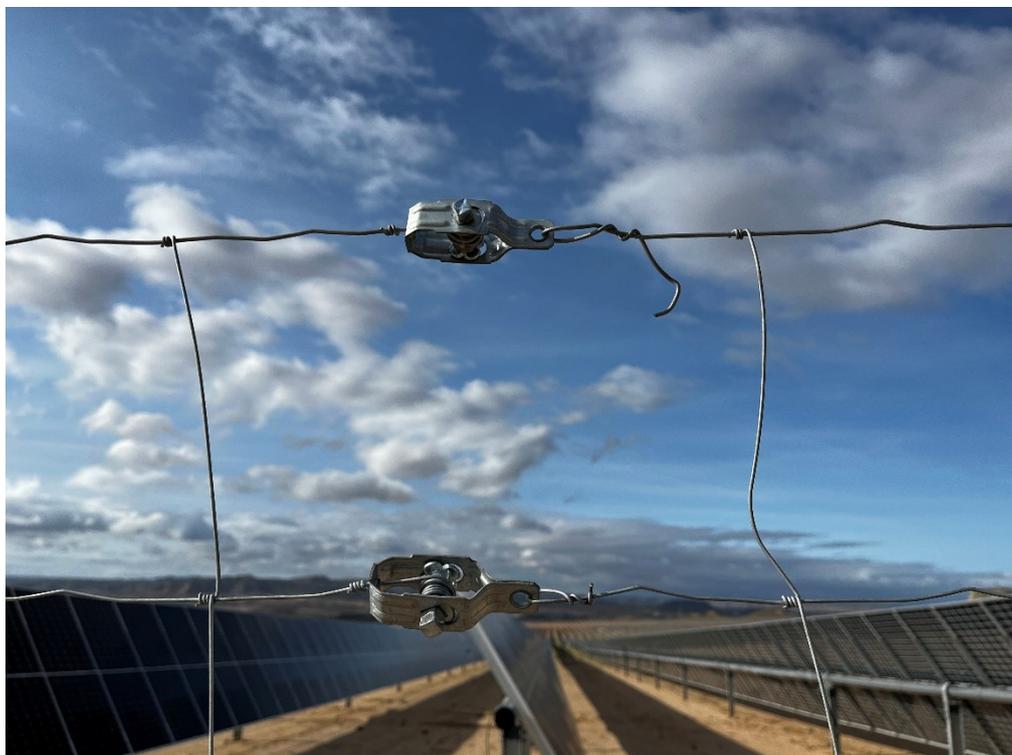
*Figura 11 Elementos punzantes en el vallado perimetral*
