PLANTA SOLAR FOTOVOLTAICA (FV)
“PLANA DE LA PENA 1” DE 50 MWp”

Programa de Vigilancia Ambiental

Nombre de la instalación:	FV PLANA DE LA PENA 1
Provincia/s ubicación de la instalación:	ZARAGOZA
Nombre del titular:	PLANTA SOLAR OPDE 12 S.L.
CIF del titular:	B-71.344.741
Nombre de la empresa de vigilancia:	ARGUSTEC S.L.
Tipo de EIA:	ORDINARIA
Informe de FASE de:	CONSTRUCCIÓN
Periodicidad del informe según DIA:	MENSUAL
Año de seguimiento n.º:	AÑO 1
N.º de informe y año de seguimiento	INFORME N.º 3 DEL AÑO 1
Período que recoge el informe:	NOVIEMBRE 2022

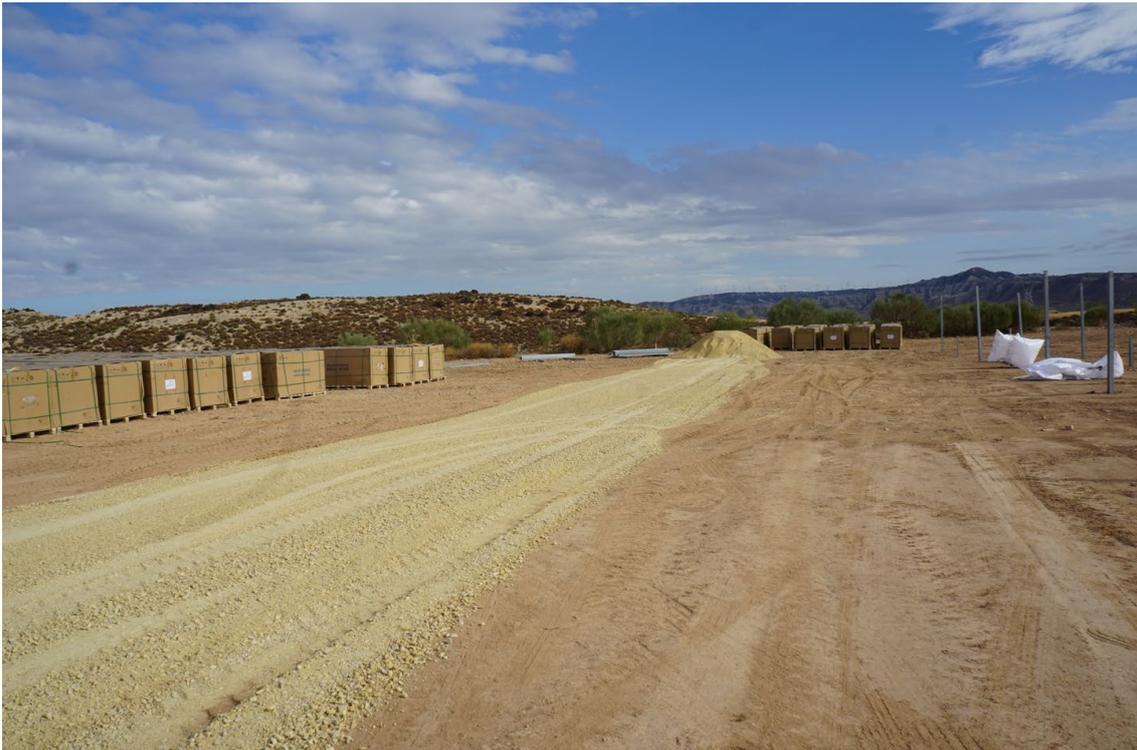
Figura 2 Acondicionamiento de viales

Los trabajos de movimiento de tierras han centrado la actividad del mes de noviembre, continuando la preparación y nivelado de superficies, además de acondicionar caminos.

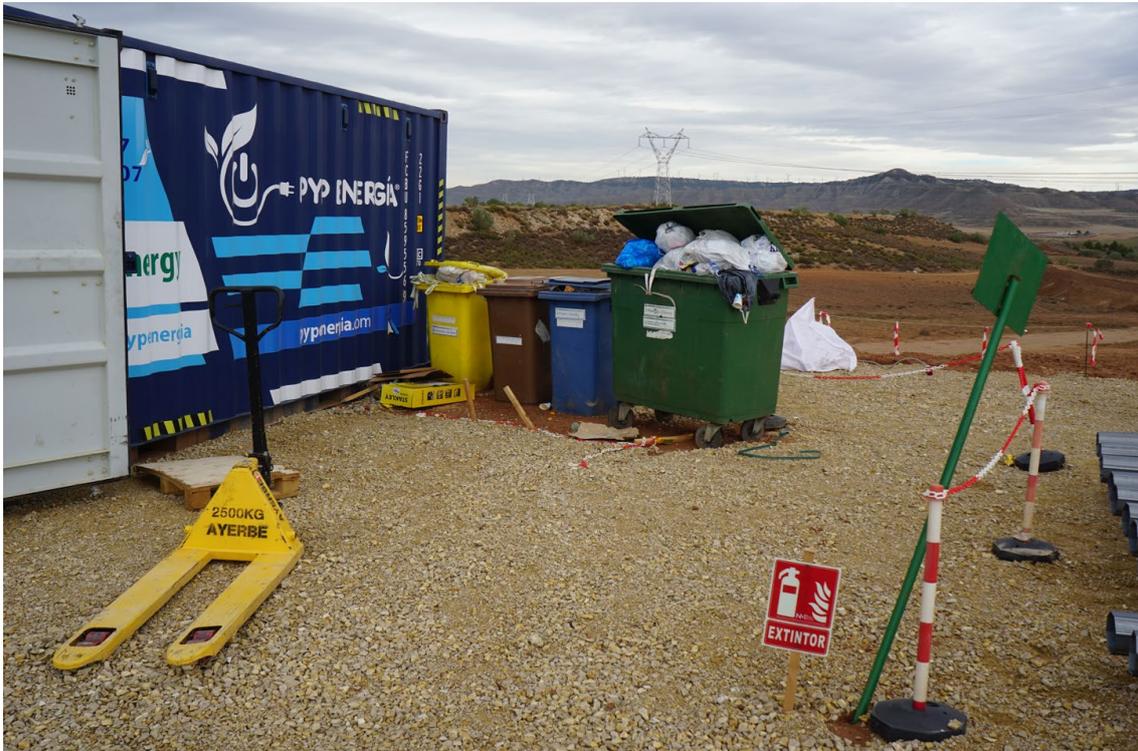
Figura 3 Punto limpio de residuos no peligrosos

En cuanto a los residuos no peligrosos, se ha dispuesto un punto limpio de residuos no peligrosos de la zona de casetas que suele desbordarse por la intensidad actual de los trabajos en la planta antes de su retirada. Consta de cuatro contenedores, uno para restos plásticos y envases, otro de papel y cartón, uno de residuos urbanos y otro de restos orgánicos. También se han instalado diversos contenedores de gran tamaño para residuo industrial de cartón y plástico.

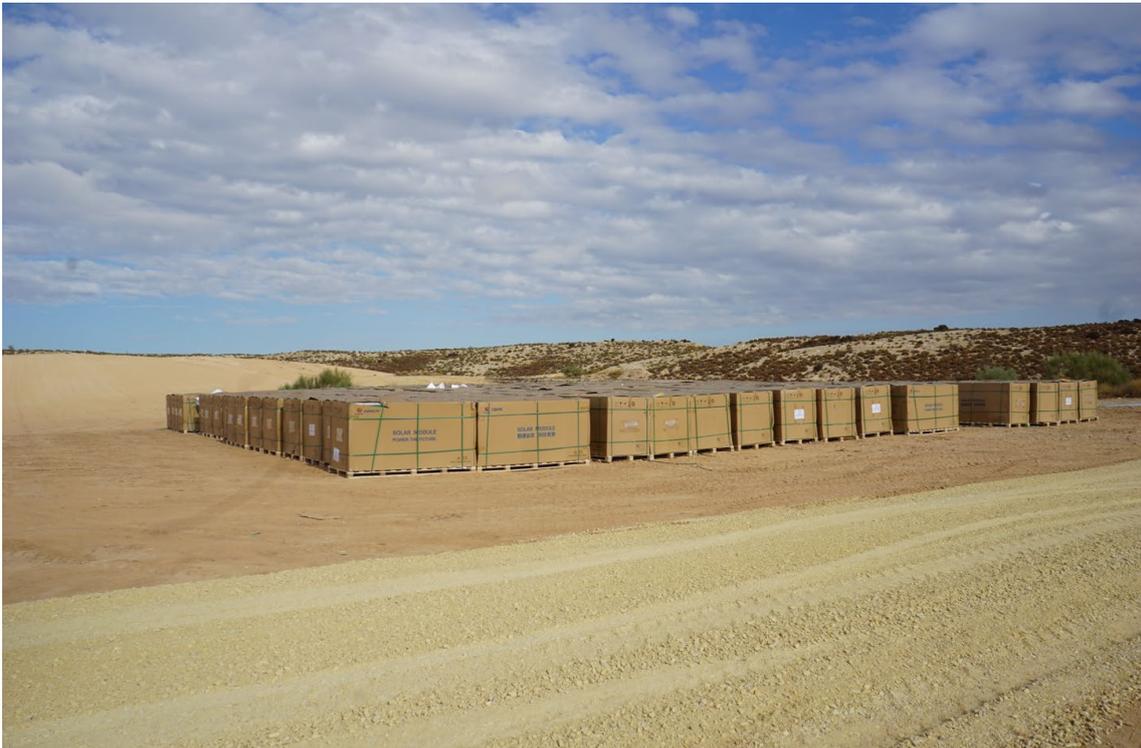
Figura 4 Zona de acopio

Los distintos acopios de material de construcción y zonas de parking de vehículos y maquinaria se han realizado en zonas destinadas para la labor y sobre terreno de cultivo.

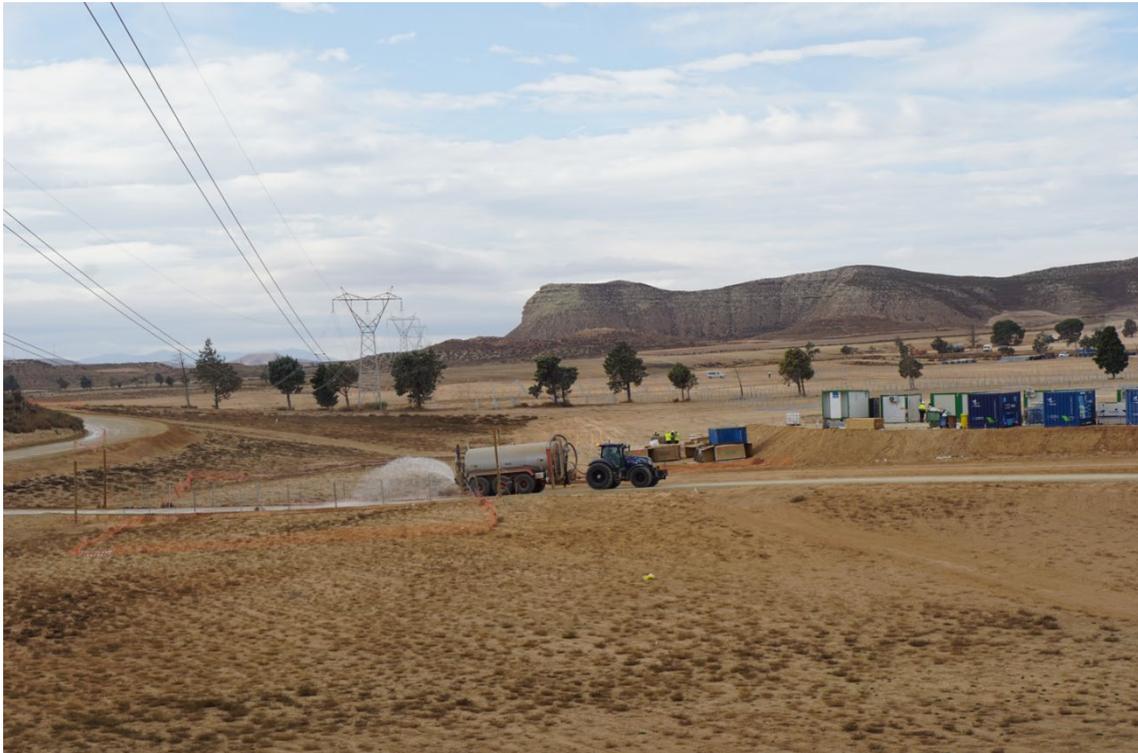
Figura 5 Cuba para la realización de riegos

La obra dispone de cuba de agua y se realizan riegos con regularidad. Además, la obra cuenta con un límite de velocidad establecido de 20km/h para reducir de esta forma las emisiones de polvo.

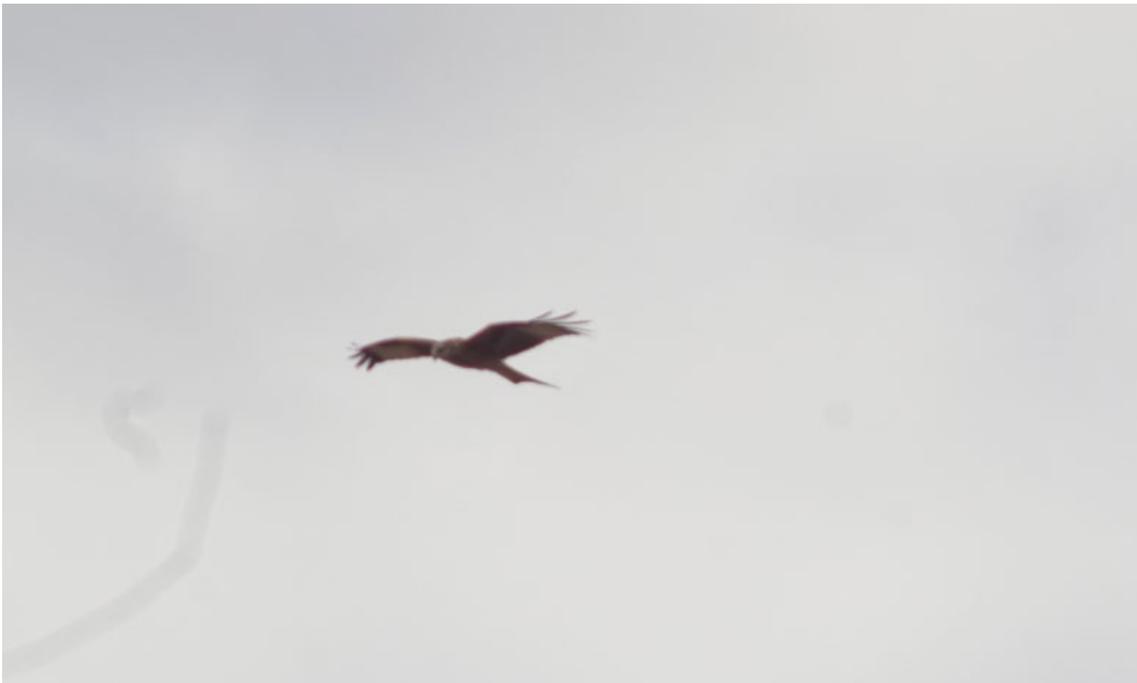
Figura 9 Milano real sobrevolando plana de la pena 1

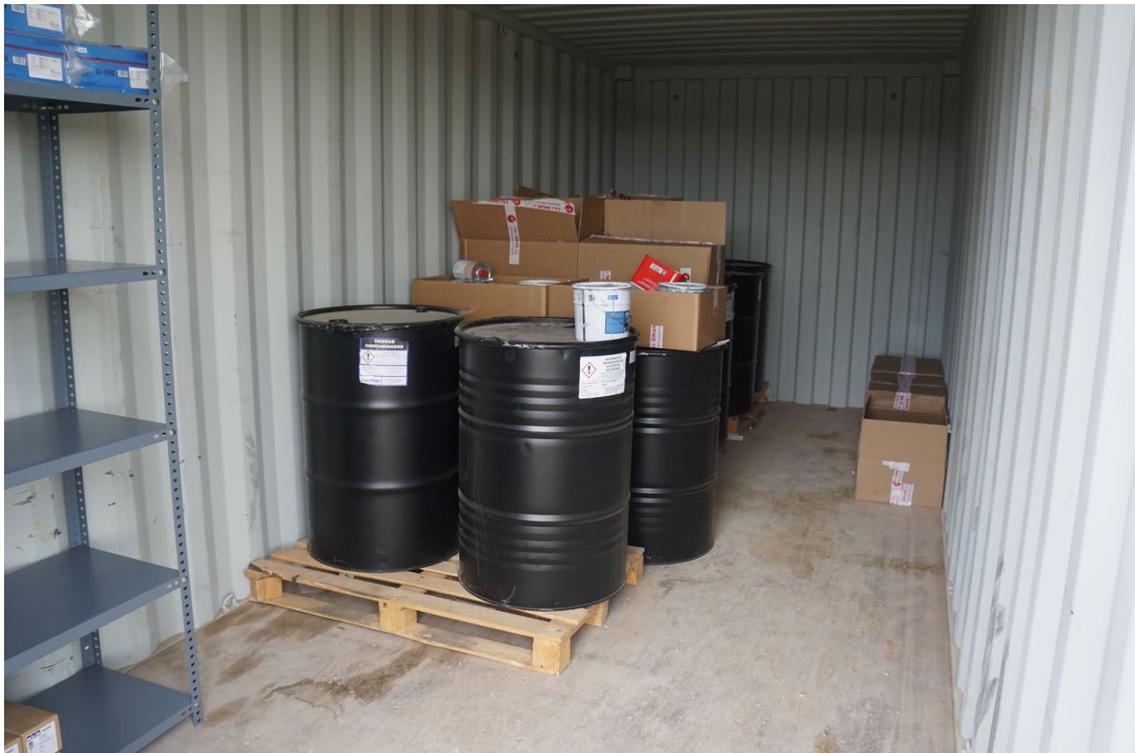
Figura 10 Punto limpio de residuos peligrosos

El punto limpio de residuos peligrosos consta de contenedor marítimo correctamente señalizado, en cuyo interior se encuentran bidones estancos señalizados para la adecuada segregación de los residuos, se ha detectado en ocasiones acumulación de elementos sobre los bidones que impiden el correcto uso de estos.

3	El contenedor de RP ha sido utilizado como almacén de diversos elementos y residuos que no tienen cabida en dicho lugar, dificultando gravemente el acceso y provocando la inoperatividad del contenedor	11/11/2022	1	17/11/2022
	Se ha despejado el acceso a los contenedores, si bien siguen almacenándose algunos materiales en el interior del contenedor marítimo dedicado a RP, con cierto riesgo de que la situación se repita.
