**PLANTA SOLAR FOTOVOLTAICA (FV)**  
**“PLANA DE LA PENA 1” DE 50 MWp”**

**Programa de Vigilancia Ambiental**

Nombre de la instalación:	<b>FV PLANA DE LA PENA 1</b>
Provincia/s ubicación de la instalación:	<b>ZARAGOZA</b>
Nombre del titular:	<b>PLANTA SOLAR OPDE 12 S.L.</b>
CIF del titular:	<b>B-71.344.741</b>
Nombre de la empresa de vigilancia:	<b>ARGUSTEC S.L.</b>
Tipo de EIA:	<b>ORDINARIA</b>
Informe de FASE de:	<b>CONSTRUCCIÓN</b>
Periodicidad del informe según DIA:	<b>MENSUAL</b>
Año de seguimiento n.º:	<b>AÑO 1</b>
N.º de informe y año de seguimiento	<b>INFORME N.º 4 DEL AÑO 1</b>
Período que recoge el informe:	<b>DICIEMBRE 2022</b>

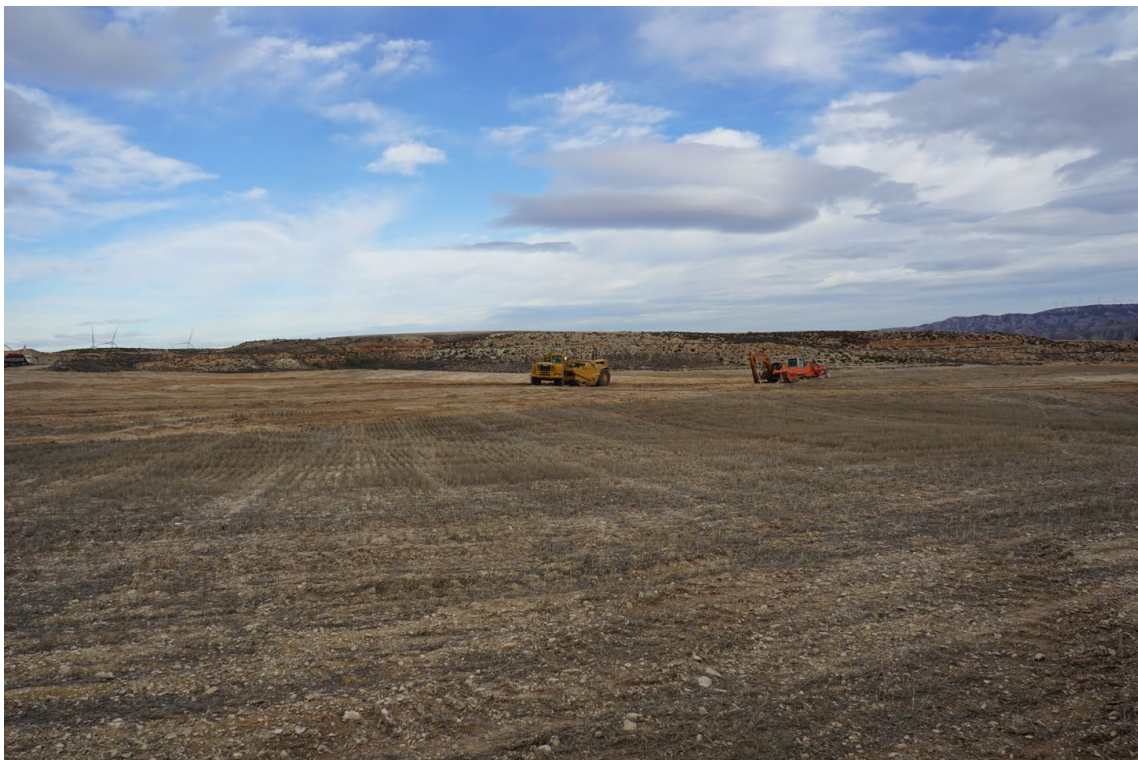
Los trabajos de movimiento de tierras se han desplazado a la zona norte del parque, pudiendo considerarse finalizados un 60% de dichos trabajos. También se ha iniciado la instalación del vallado perimetral con el marcado de la ubicación de los postes de sujeción.

*Figura 2 Movimiento de tierras en la zona norte de Plana de la Pena 1*

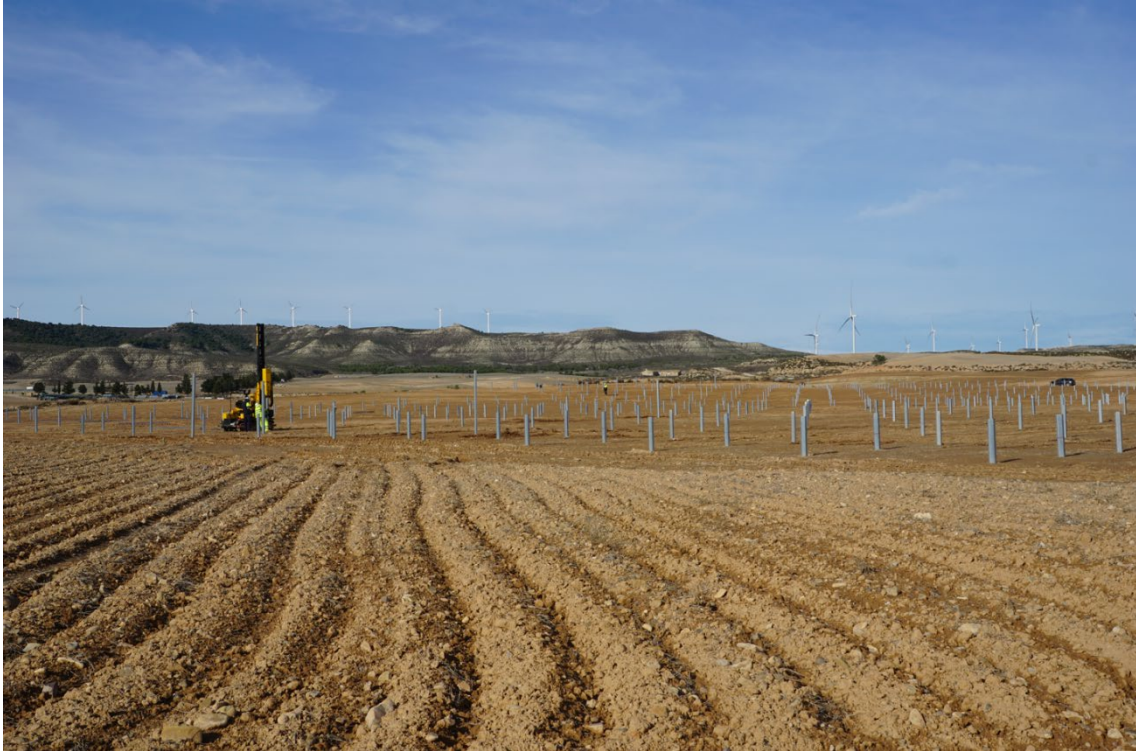
Los trabajos de hincado continúan lentamente, rematando los elementos de la zona este que no alcanzaron la profundidad necesaria anteriormente.

*Figura 2b Trabajos de hincado*

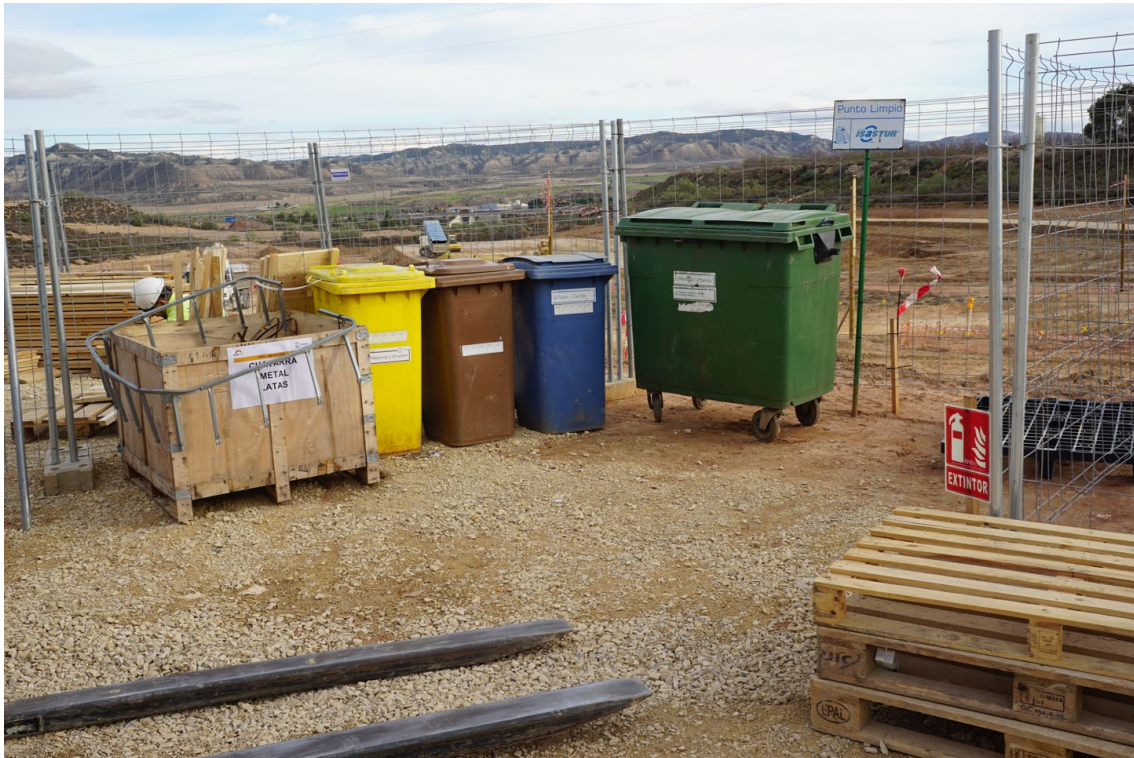
En cuanto a los residuos no peligrosos, se ha dispuesto un punto limpio de residuos no peligrosos de la zona de casetas. Consta de cuatro contenedores, uno para restos plásticos y envases, otro de papel y cartón, uno de residuos urbanos y otro de restos orgánicos. También se han instalado diversos contenedores de gran tamaño para residuo industrial de cartón madera y plástico.

*Figura 3 Punto limpio de residuos no peligrosos*

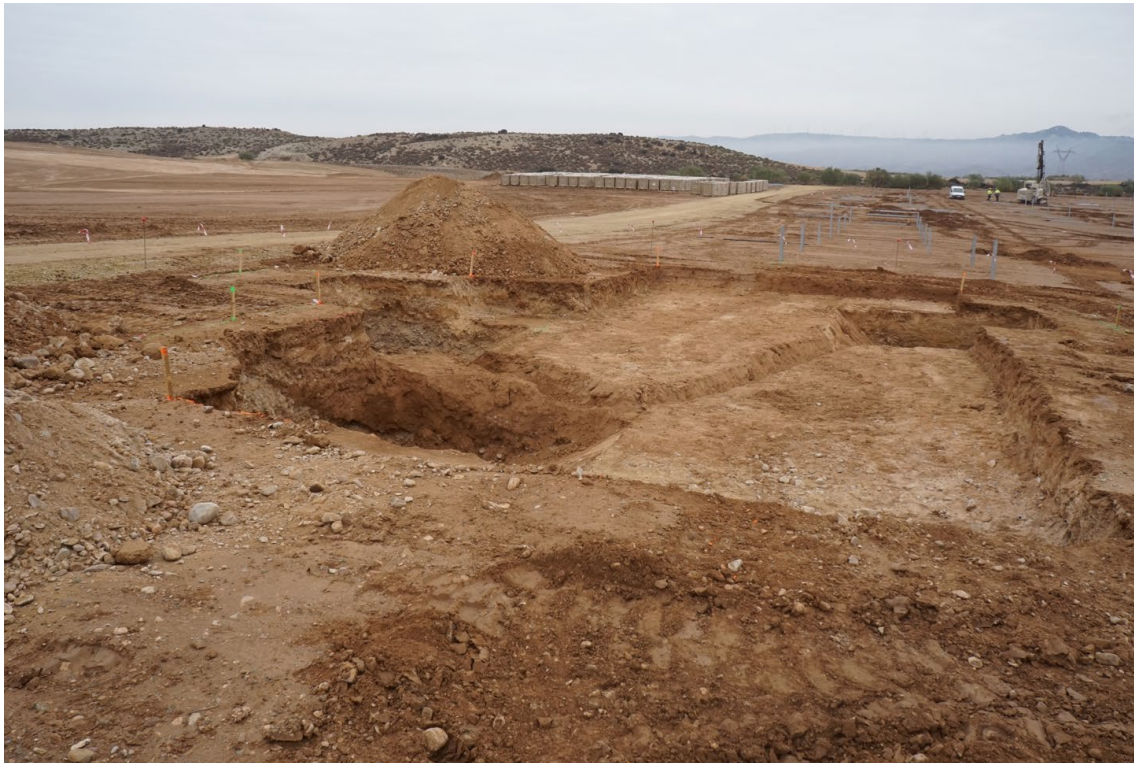
La planta mantiene un buen nivel de limpieza gracias a la instalación de contenedores industriales para los distintos tipos de residuos en diversas zonas de la obra y un buen grado de compromiso por parte de la contrata.

Los distintos acopios de material de construcción y zonas de parking de vehículos y maquinaria se han realizado en zonas destinadas para la labor y sobre terreno de cultivo.

*Figura 4 Vista amplia obras en Plana de la Pena 1*

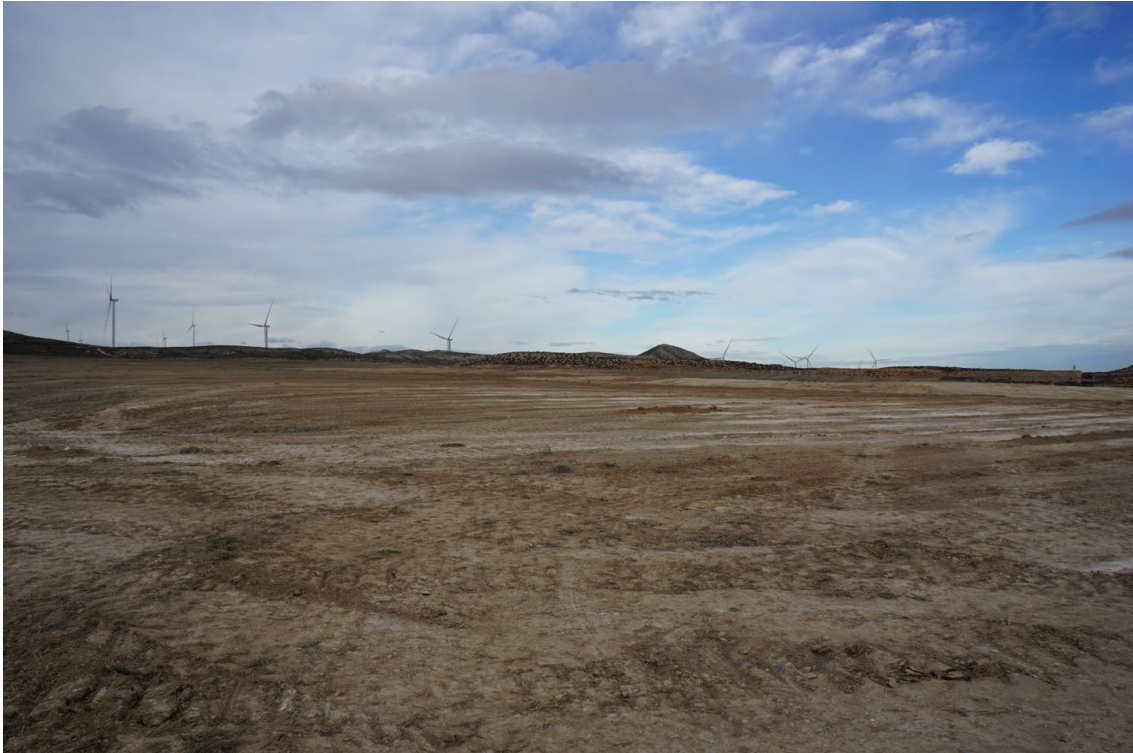
*Figura 5 Zona norte Plana de la Pena 1*

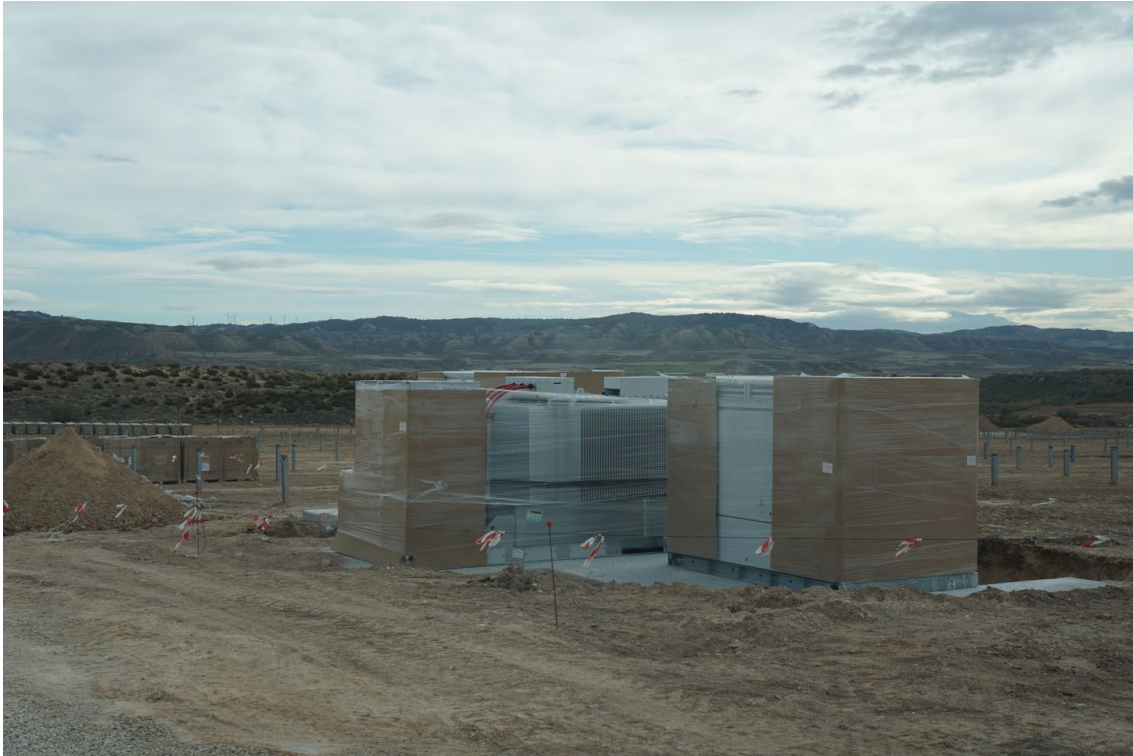
*Figura 6 Estación de transformación eléctrica*

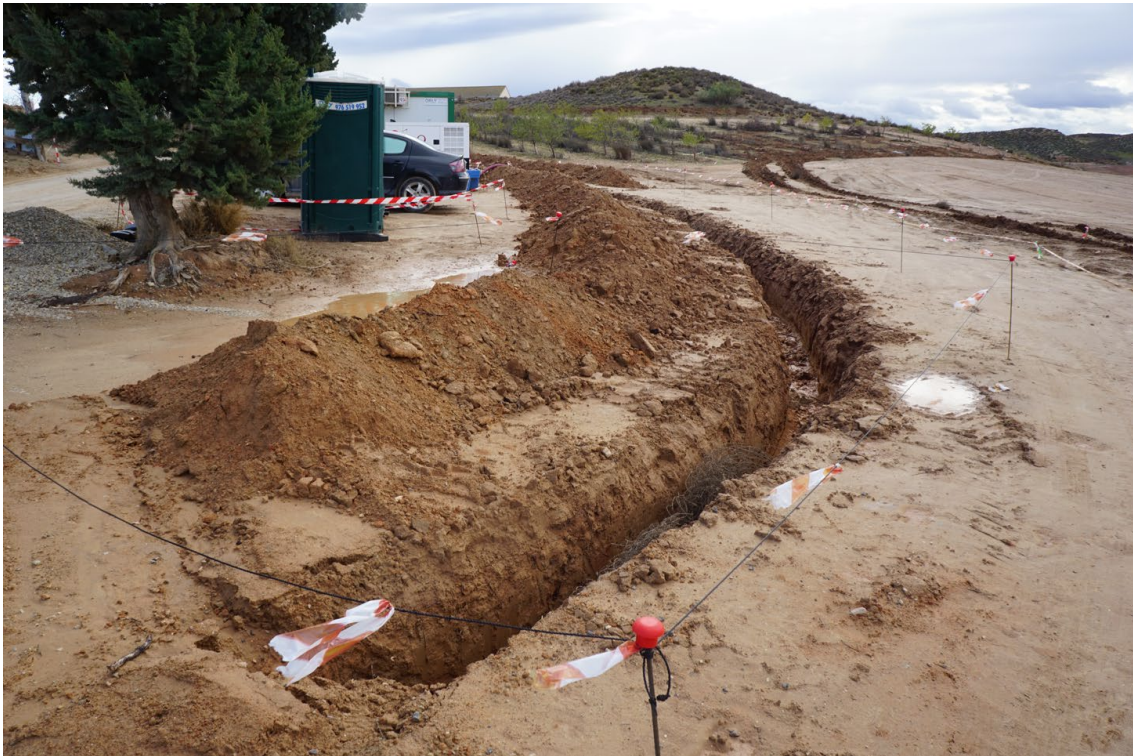
*Figura 7 Construcción de zanja para evacuación eléctrica*

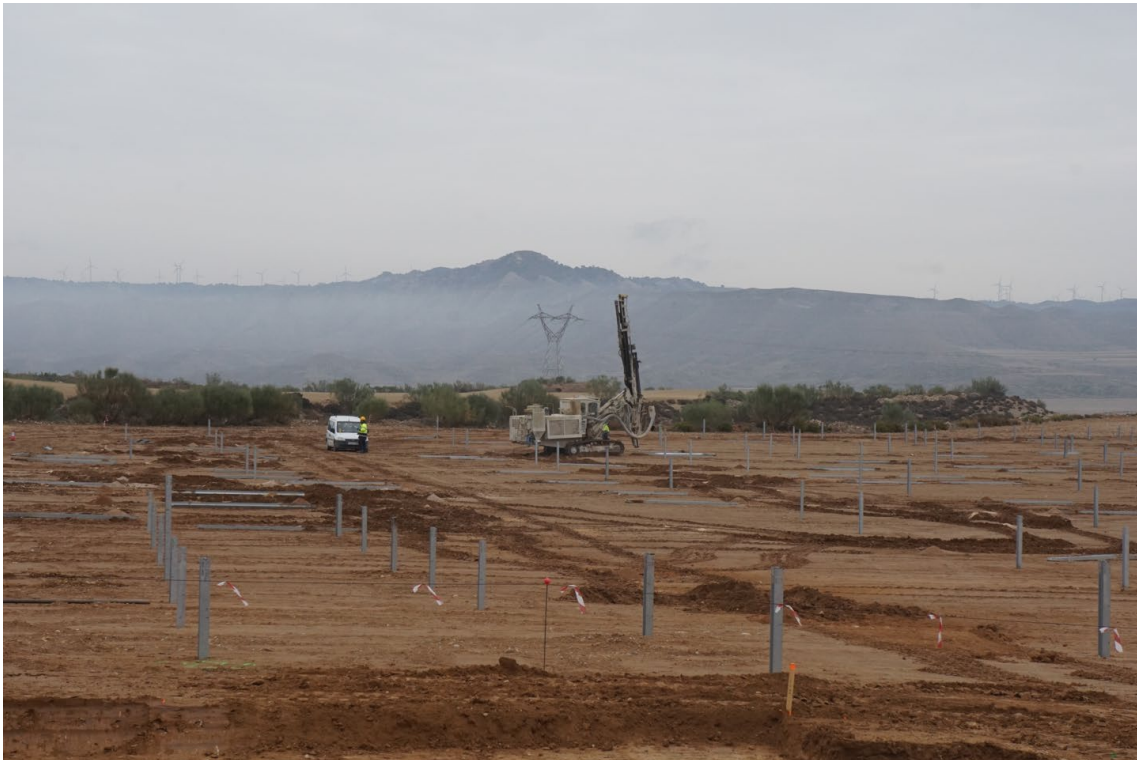
*Figura 8 Repaso de hincado en Plana de la Pena 1*

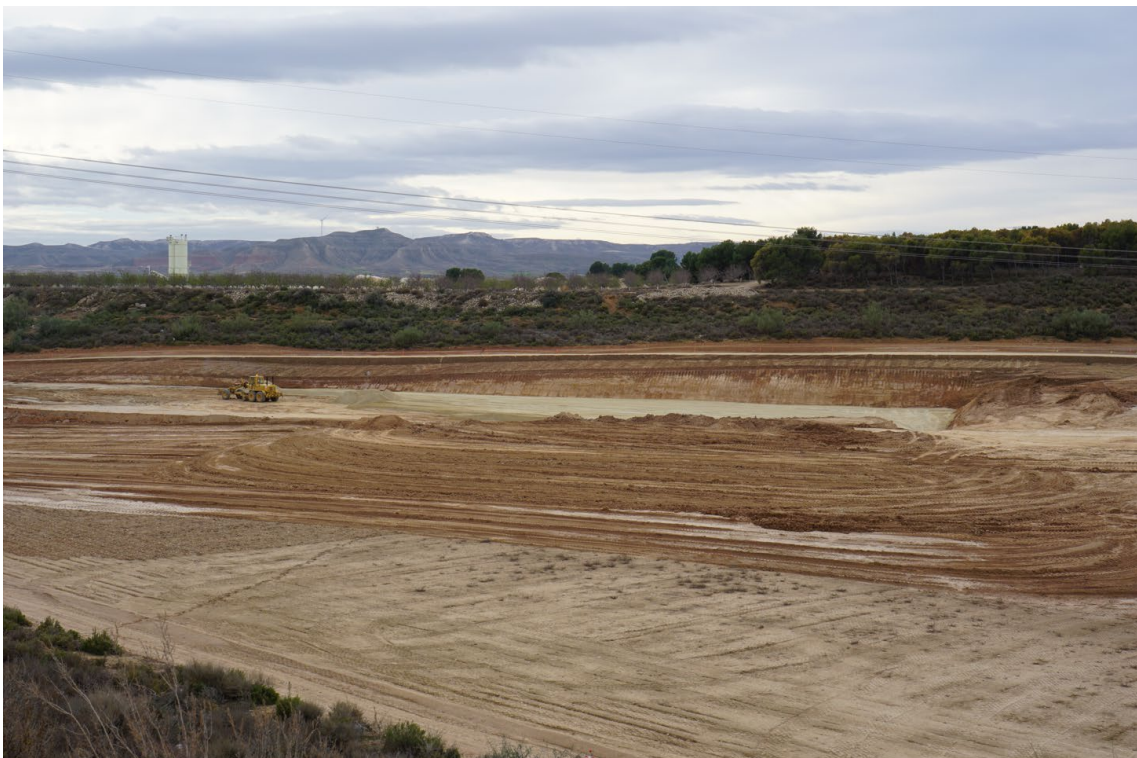
*Figura 9 Movimientos de tierra en localización de subestación eléctrica*

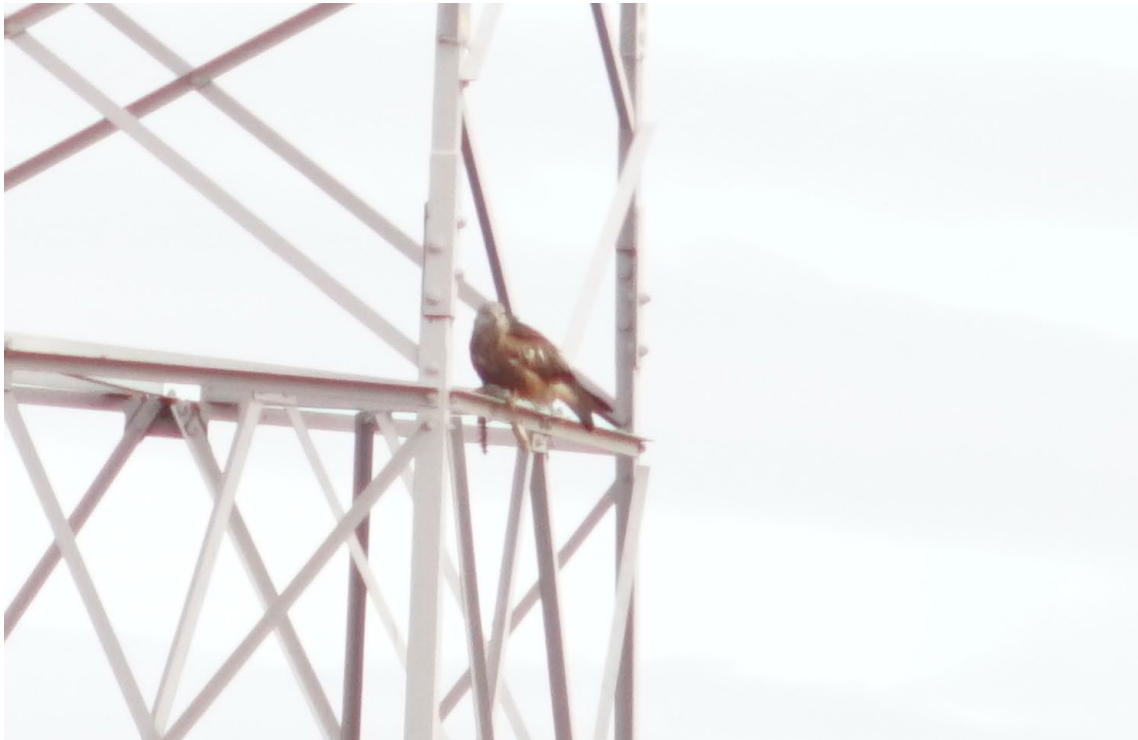
*Figura 10 Milano real alimentándose en torre eléctrica*
