PLANTA SOLAR FOTOVOLTAICA (FV)
“PLANA DE LA PENA 1” DE 50 MWp”

Programa de Vigilancia Ambiental

Nombre de la instalación:	FV PLANA DE LA PENA 1
Provincia/s ubicación de la instalación:	ZARAGOZA
Nombre del titular:	PLANTA SOLAR OPDE 12 S.L.
CIF del titular:	B-71.344.741
Nombre de la empresa de vigilancia:	ARGUSTEC S.L.
Tipo de EIA:	ORDINARIA
Informe de FASE de:	CONSTRUCCIÓN
Periodicidad del informe según DIA:	MENSUAL
Año de seguimiento n.º:	AÑO 2
N.º de informe y año de seguimiento	INFORME N.º 1 DEL AÑO 2
Período que recoge el informe:	ENERO 2023

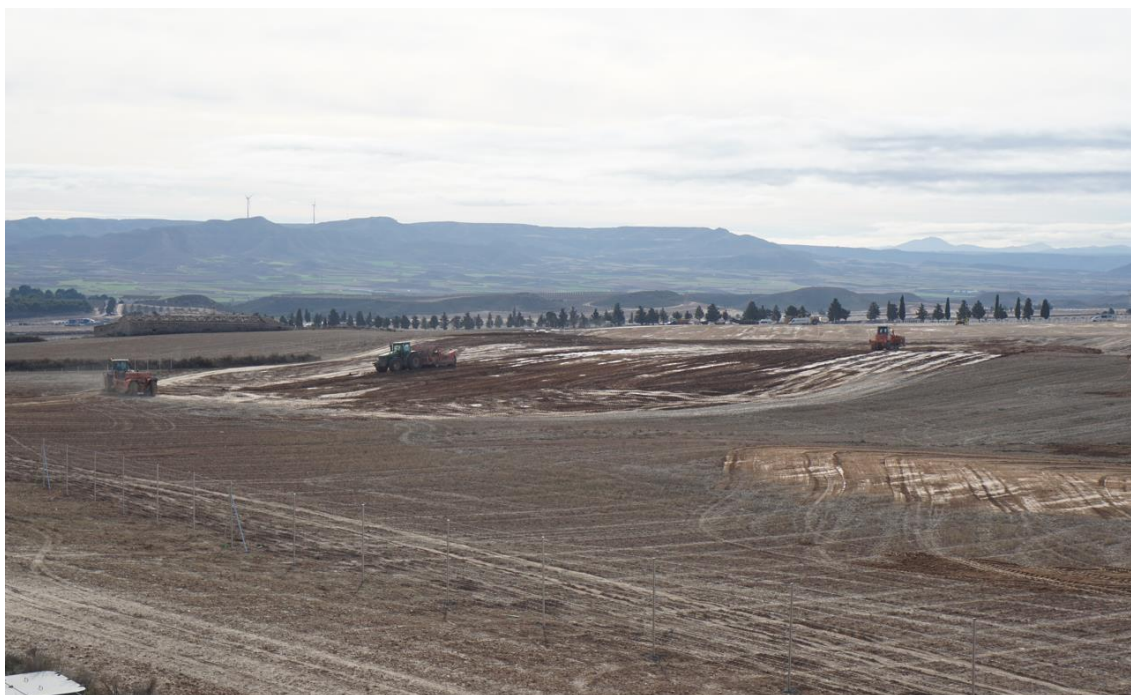
Durante el mes de enero los trabajos de movimiento de tierras han afectado a la práctica totalidad de la superficie restante del parque, exceptuando una parcela aislada en la zona norte, que se acometerá próximamente. Además de las labores de explanación se están ejecutando los viales interiores. En cuanto al vallado perimetral, salvo algunos accesos que se han dejado al paso provisional de maquinaria, se ha realizado el ahoyado, colocación de postes y malla para un 80% del perímetro.

Figura 2 Movimiento de tierras en la zona norte de Plana de la Pena 1

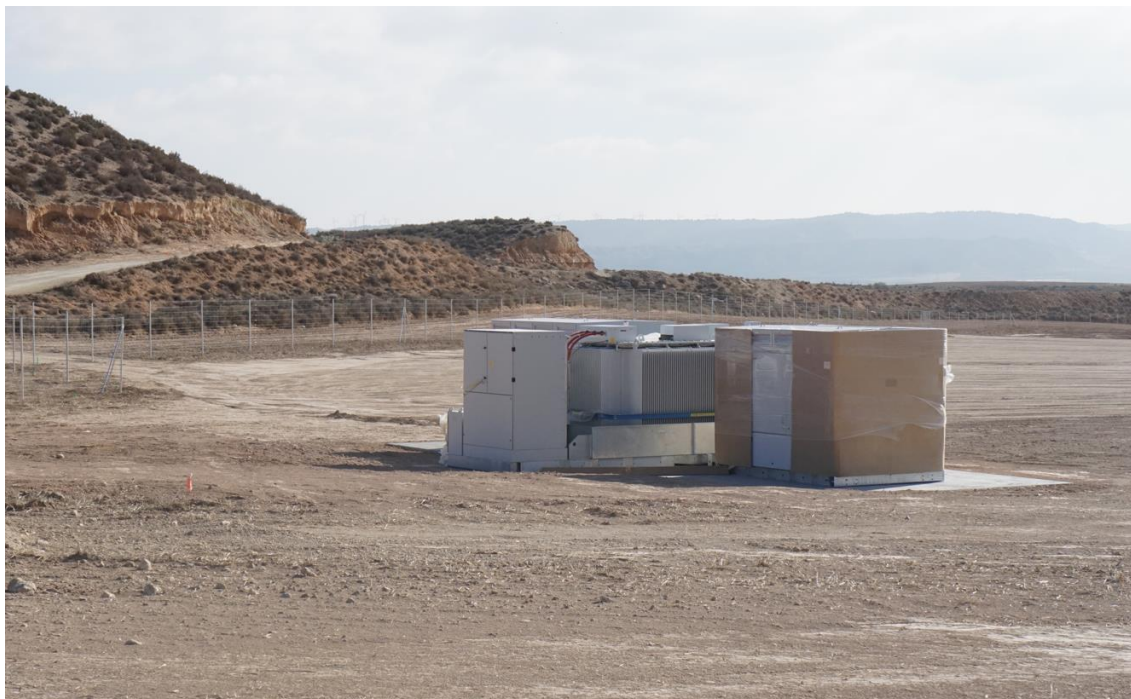
La ejecución de las estaciones de transformación eléctrica ha finalizado durante el mes de enero, a expensas de la conexión de estas con la red eléctrica del parque.

Figura 2b Estación de transformación eléctrica

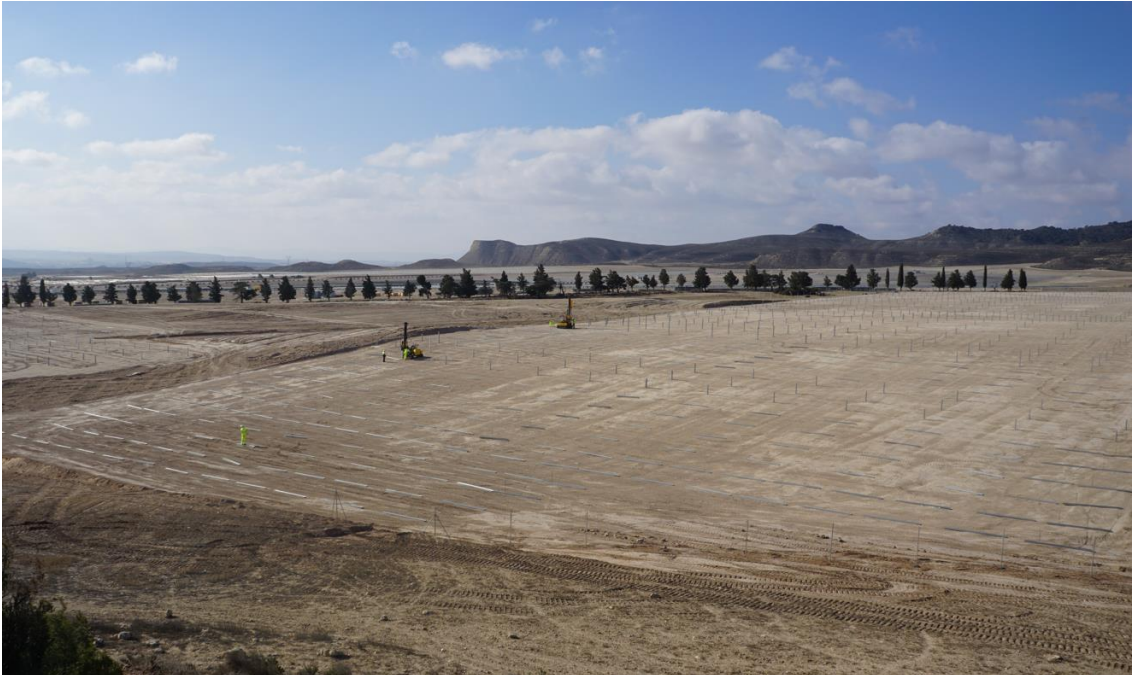
Los trabajos de hincado se han desplazado a nuevas superficies, avanzando hacia el norte del parque, en función del avance de los trabajos de explanación de superficies.

Figura 2b Trabajos de hincado

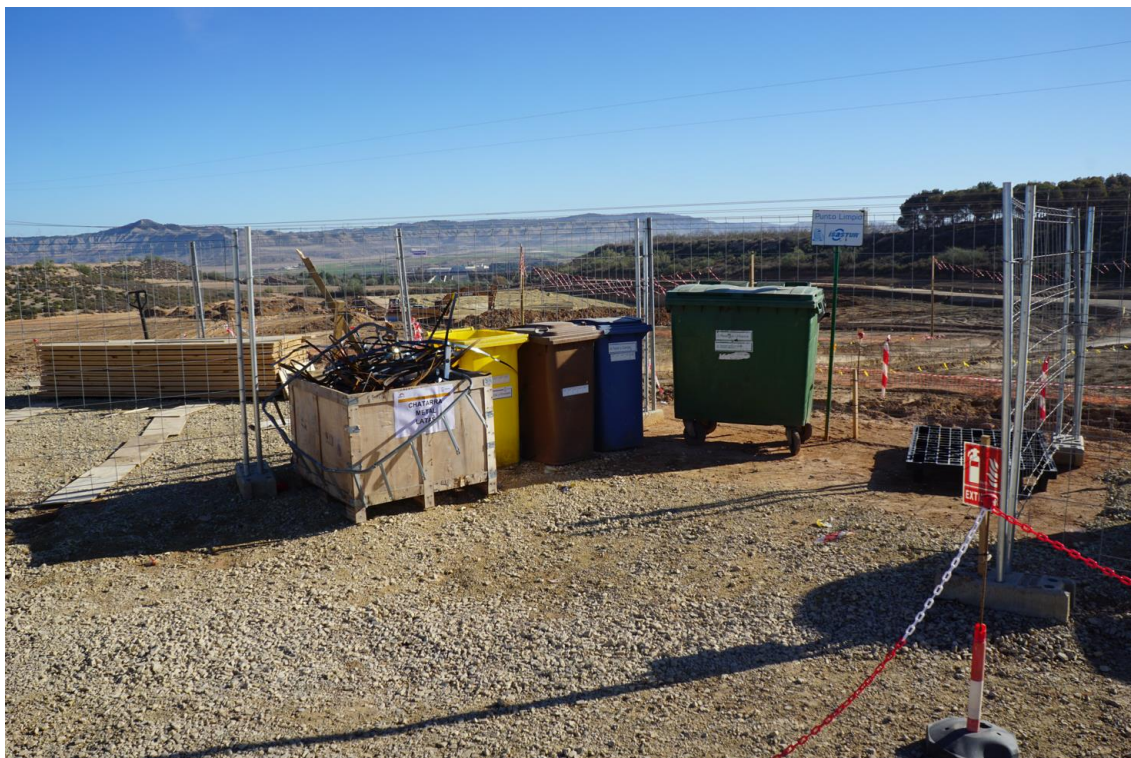
En cuanto a los residuos no peligrosos, se ha dispuesto un punto limpio de residuos no peligrosos de la zona de oficinas. Consta de cuatro contenedores, uno para restos plásticos y envases, otro de papel y cartón, uno de residuos urbanos y otro de restos orgánicos. También se han instalado diversos contenedores de gran tamaño para residuo industrial de cartón madera y plástico.

Figura 3 Punto limpio de residuos no peligrosos

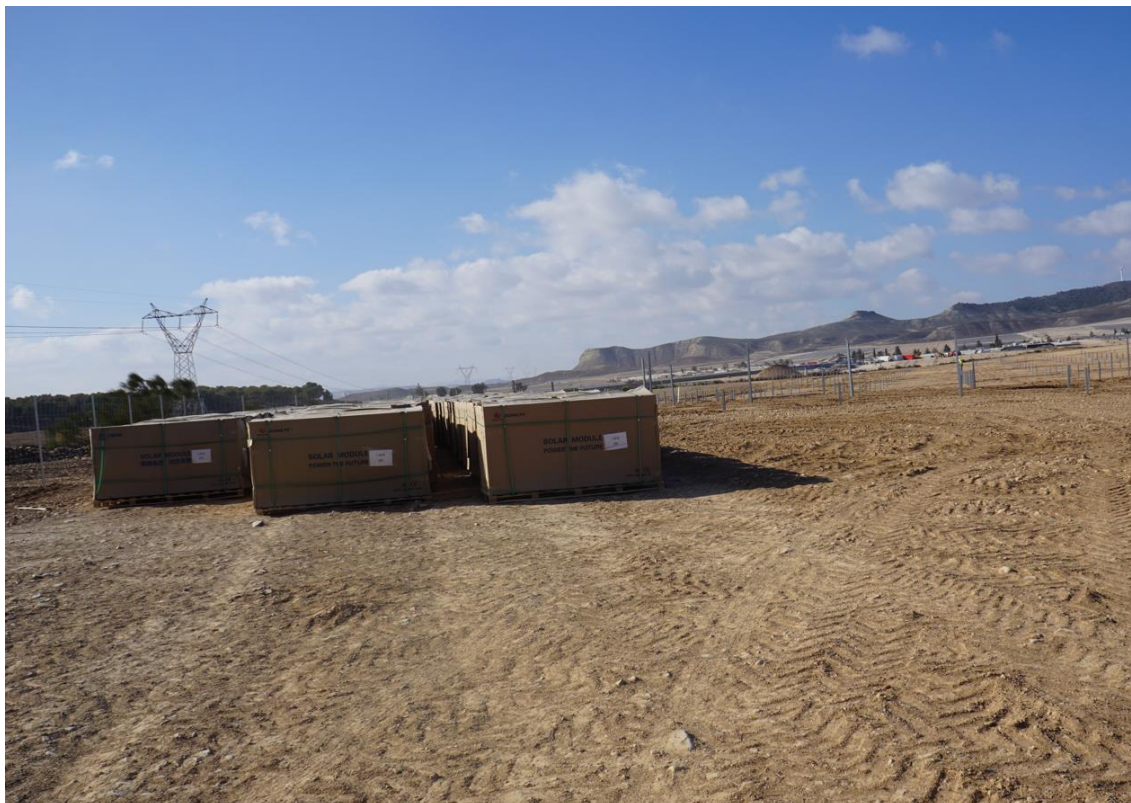
Los distintos acopios de material de construcción y zonas de parking de vehículos y maquinaria se han realizado en zonas destinadas para la labor y sobre terreno de cultivo.

Figura 4 Zona de acopio en Plana de la Pena 1

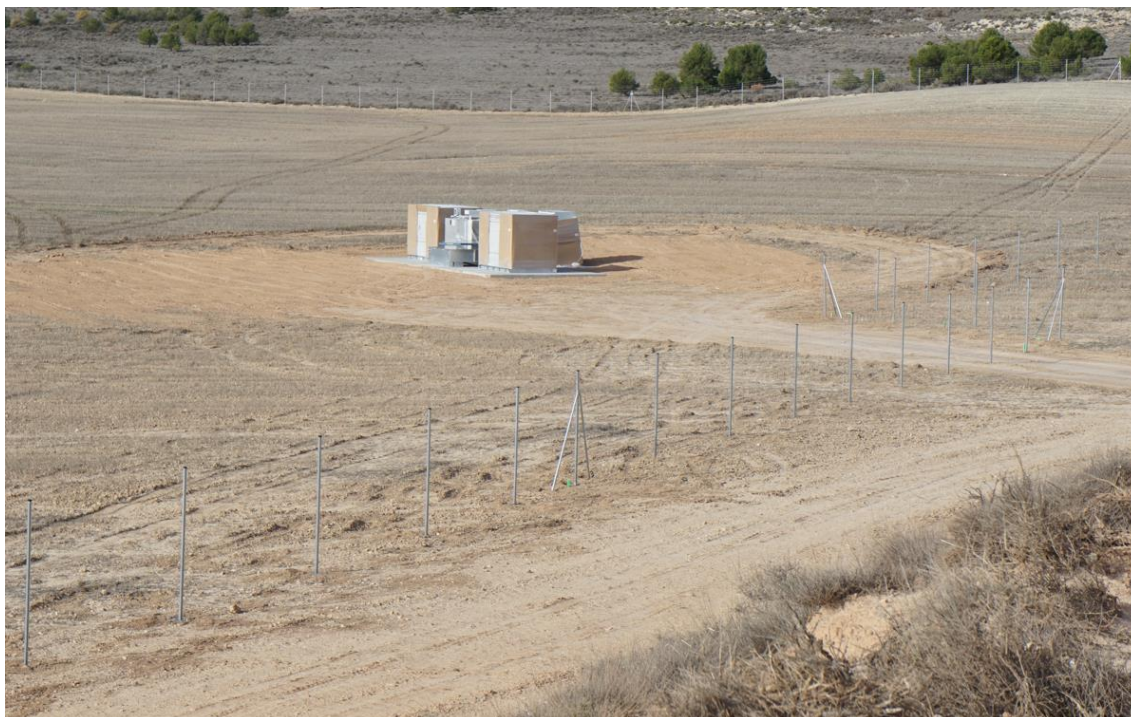
La ejecución del vallado perimetral ha mantenido un buen ritmo a lo largo del mes de enero, habiéndose ejecutado el 80% del perímetro de vallado durante este mes.

Figura 5 Vista del vallado perimetral instalado en Plana de la Pena 1

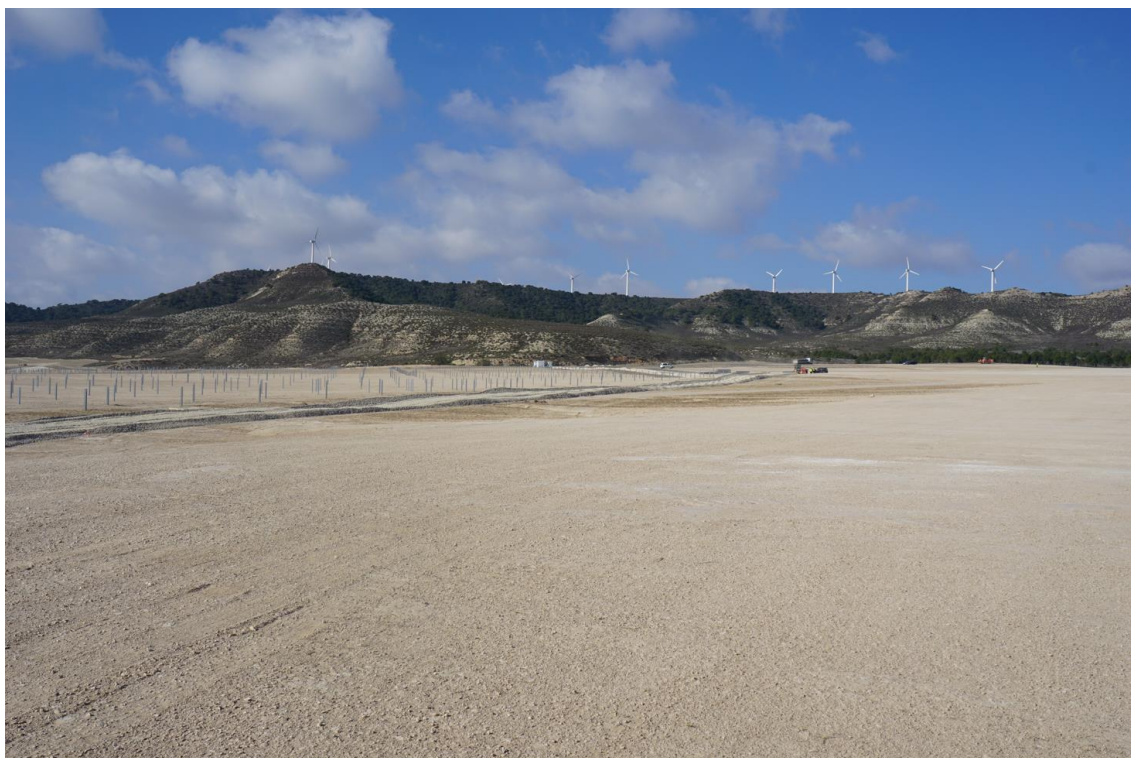
Figura 6 Adecuamiento de viales interiores

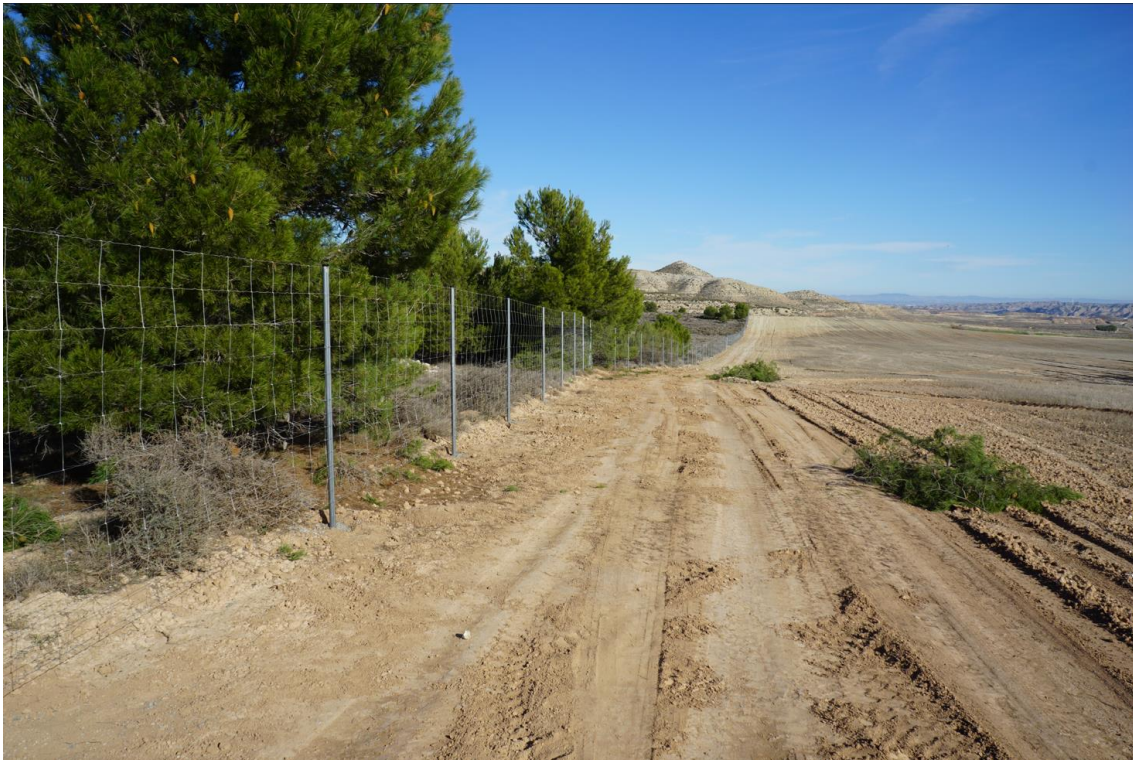
Figura 7 Instalación de vallado perimetral

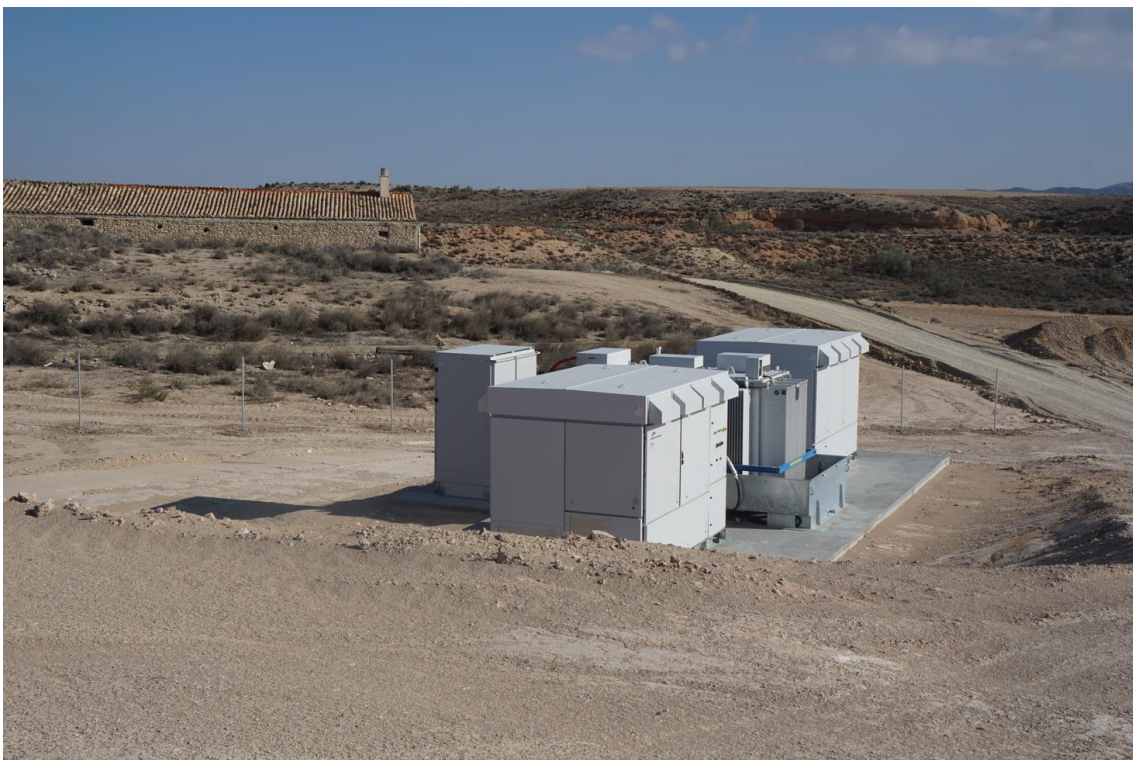
Figura 8 Estación de transformación eléctrica

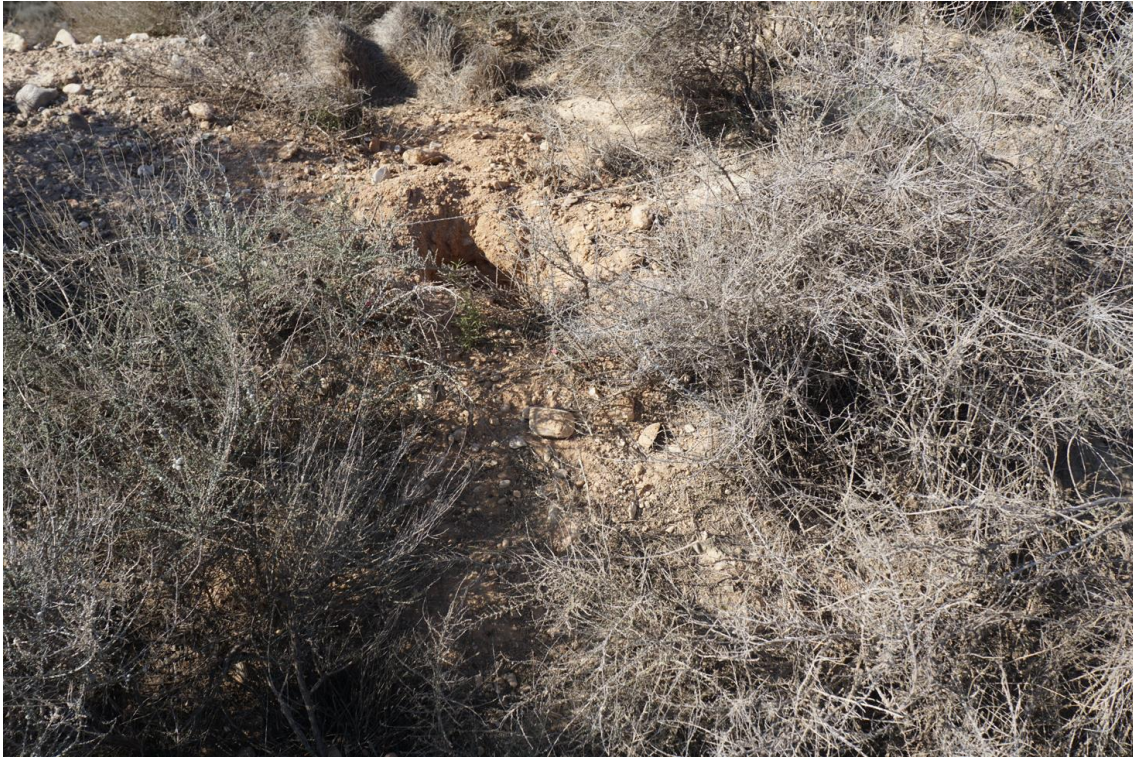
Figura 9 Ahoyado para postes de vallado sin maquinaria para preservar vegetación consolidada

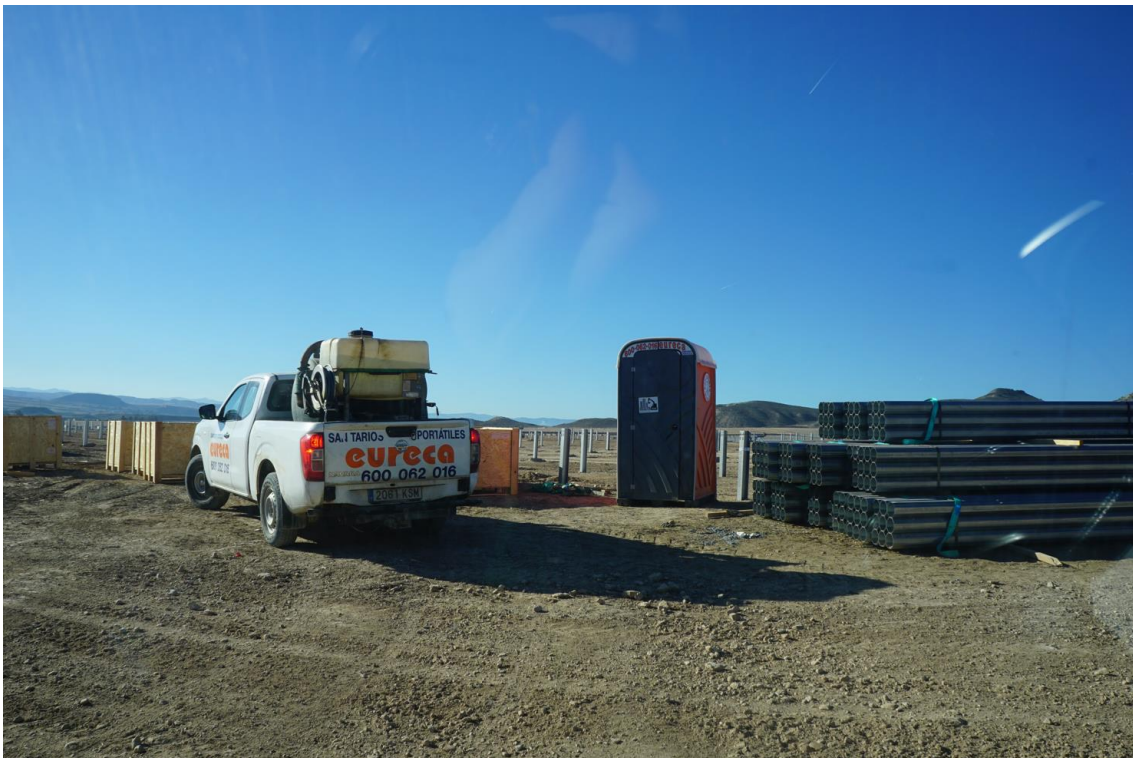
La ejecución de los trabajos no afecta a cauces ni cursos de agua, tanto temporales como permanentes y la gestión de aguas residuales (baños químicos) se realiza correctamente.

Figura 10 Gestión de aguas residuales

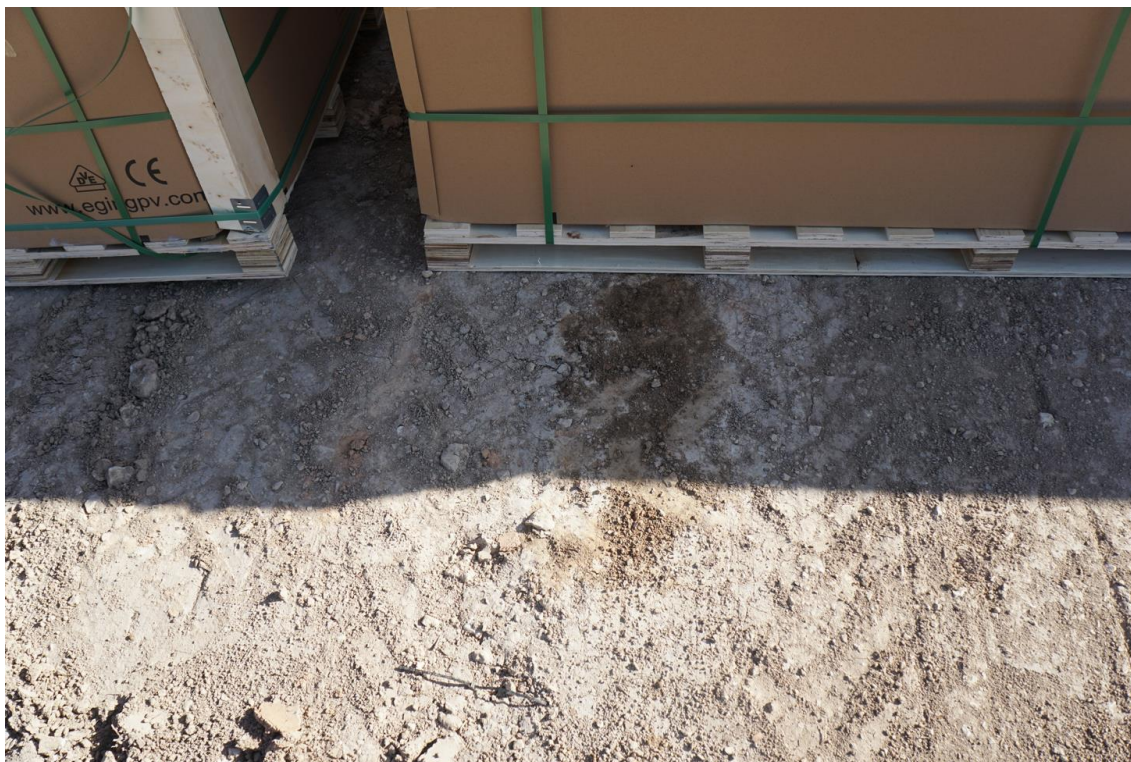
14	Se ha producido una afección a vegetación natural por la colocación de un acopio de tierra sobre vegetación natural	29/12/2022	1	05/01/2023
	La afección no era tal dado que había de ejecutarse el acceso a un camino sobre la vegetación afectada			
16	Se han localizado vertidos de aceite sin recoger en lo que antes era una zona de mantenimiento de maquinaria	13/01/2023	1	19/01/2023
	Los vertidos han sido recogidos

Figura 11 Vertido de aceite sin recoger el día 13 de enero, recogido posteriormente
