PLANTA SOLAR FOTOVOLTAICA (FV)
“PLANA DE LA PENA 2” DE 55 MWp”

Programa de Vigilancia Ambiental

Nombre de la instalación:	FV PLANA DE LA PENA 2
Provincia/s ubicación de la instalación:	ZARAGOZA
Nombre del titular:	PLANTA SOLAR OPDE 13 S.L.
CIF del titular:	B-71.344.741
Nombre de la empresa de vigilancia:	ARGUSTEC S.L.
Tipo de EIA:	ORDINARIA
Informe de FASE de:	CONSTRUCCIÓN
Periodicidad del informe según DIA:	MENSUAL
Año de seguimiento n.º:	AÑO 1
N.º de informe y año de seguimiento	INFORME N.º 3 DEL AÑO 1
Período que recoge el informe:	NOVIEMBRE 2022

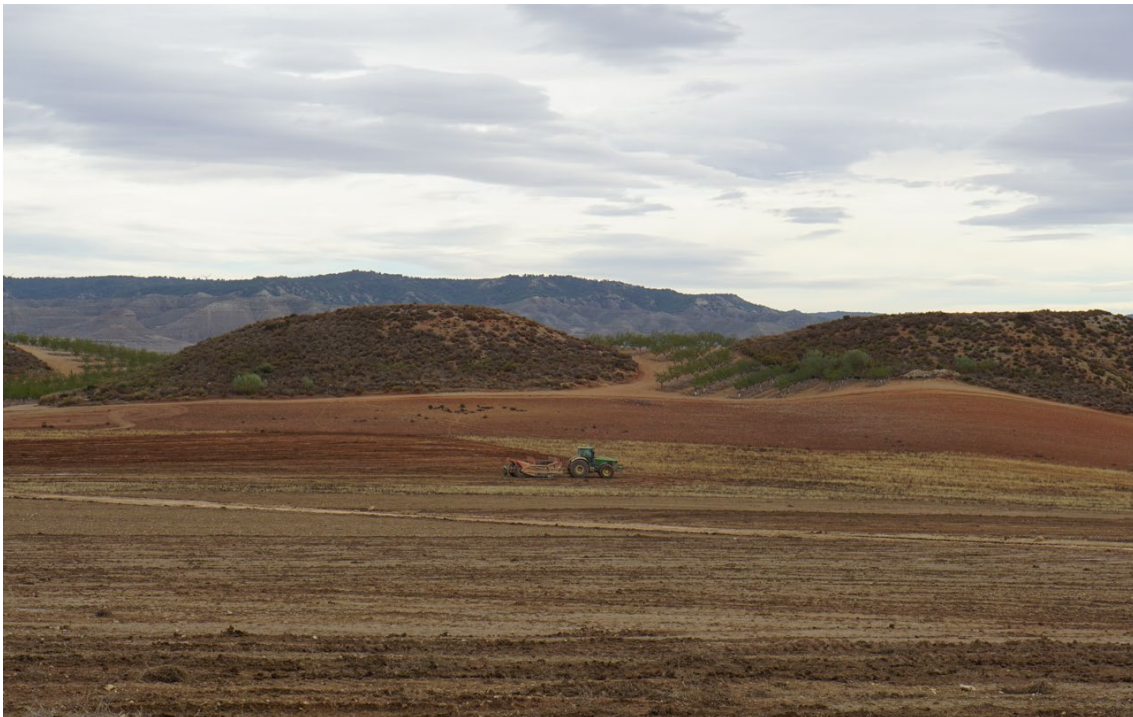
Figura 2a Trabajos de movimiento de tierras

Los trabajos de movimientos de tierras, así como desbroces, apertura de viales y nivelaciones del terreno avanzan a buen ritmo, afectando ya más del 50% de la superficie del parque.

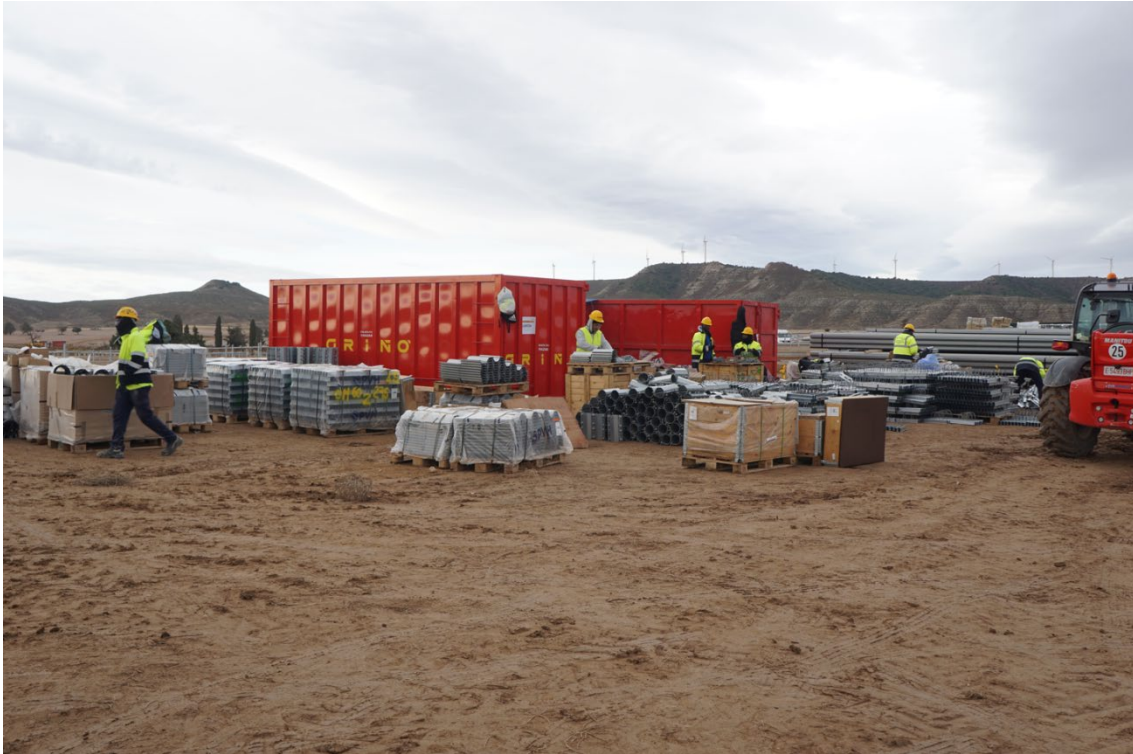
Figura 2b Mecanización de elementos para montaje de seguidores

Los trabajos de hincado afectan ya un 30-40 % del parque, iniciándose también la mecanización de elementos para el montaje de seguidores.

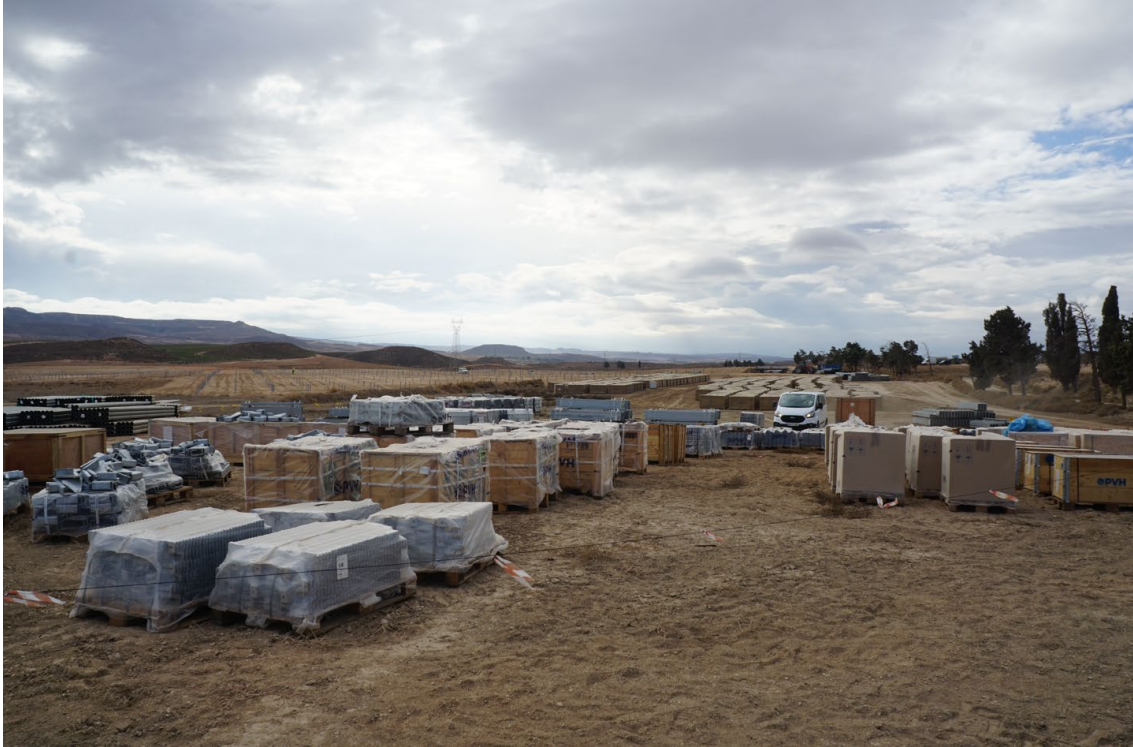
Figura 4 Zona de acopio

Los distintos acopios de material de construcción y zonas de parking de vehículos y maquinaria se han realizado en zonas destinadas para la labor y sobre terreno de cultivo.

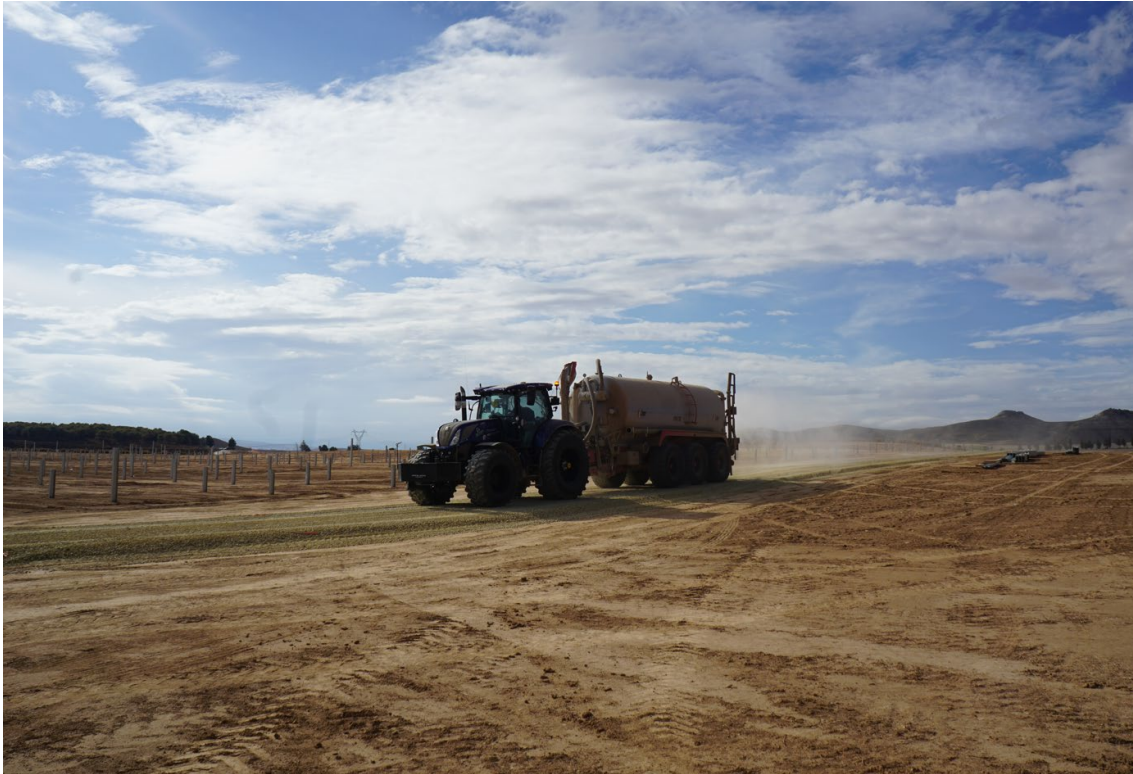
Figura 5 Cuba para la realización de riegos

La obra dispone de cuba de agua y se realizan riegos con regularidad. Además, la obra cuenta con un límite de velocidad establecido de 20km/h para reducir de esta forma las emisiones de polvo.

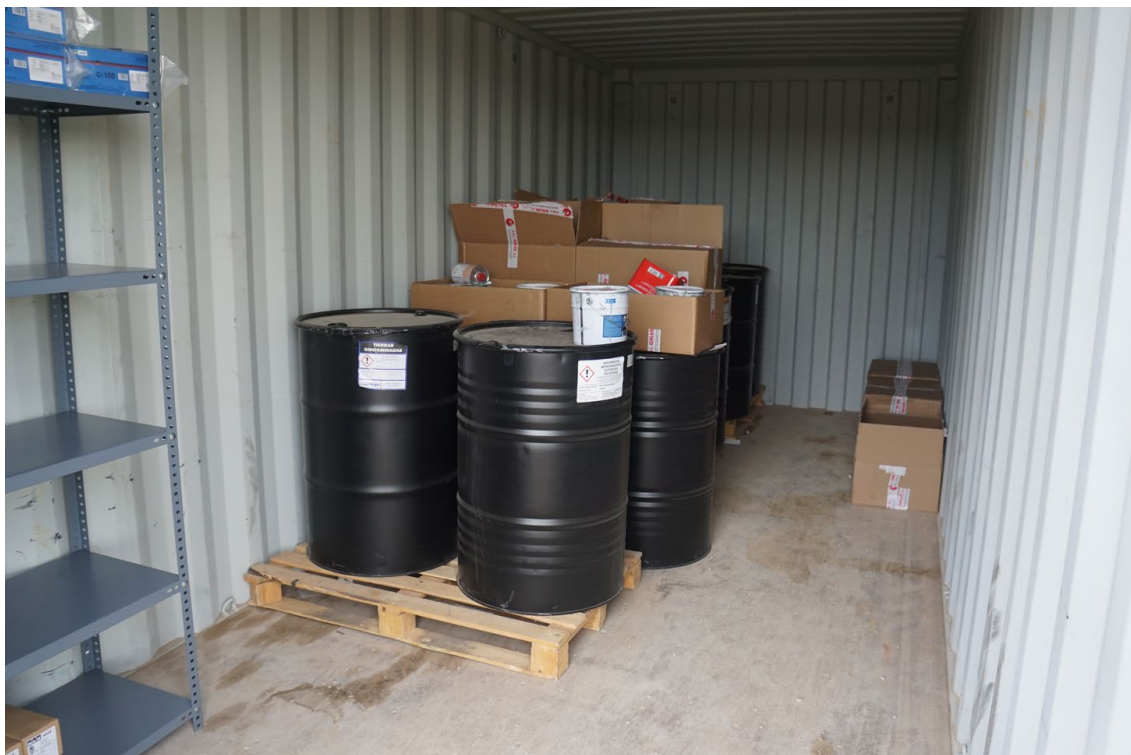
Figura 10 Punto limpio de residuos peligrosos

El punto limpio de residuos peligrosos consta de contenedor marítimo correctamente señalizado, en cuyo interior se encuentran bidones estancos señalizados para la adecuada segregación de los residuos, se ha detectado en ocasiones acumulación de elementos sobre los bidones que impiden el correcto uso de estos.

3	El contenedor de RP ha sido utilizado como almacén de diversos elementos y residuos que no tienen cabida en dicho lugar, dificultando gravemente el acceso y provocando la inoperatividad del contenedor	11/11/2022	1	17/11/2022
	Se ha despejado el acceso a los contenedores, si bien siguen almacenándose algunos materiales en el interior del contenedor marítimo dedicado a RP, con cierto riesgo de que la situación se repita.
