**PLANTA SOLAR FOTOVOLTAICA (FV)**  
**“PLANA DE LA PENA 2” DE 55 MWp”**

**Programa de Vigilancia Ambiental**

Nombre de la instalación:	<b>FV PLANA DE LA PENA 2</b>
Provincia/s ubicación de la instalación:	<b>ZARAGOZA</b>
Nombre del titular:	<b>PLANTA SOLAR OPDE 13 S.L.</b>
CIF del titular:	<b>B-71.344.741</b>
Nombre de la empresa de vigilancia:	<b>ARGUSTEC S.L.</b>
Tipo de EIA:	<b>ORDINARIA</b>
Informe de FASE de:	<b>CONSTRUCCIÓN</b>
Periodicidad del informe según DIA:	<b>MENSUAL</b>
Año de seguimiento n.º:	<b>AÑO 2</b>
N.º de informe y año de seguimiento	<b>INFORME N.º 3 DEL AÑO 2</b>
Período que recoge el informe:	<b>MARZO 2023</b>

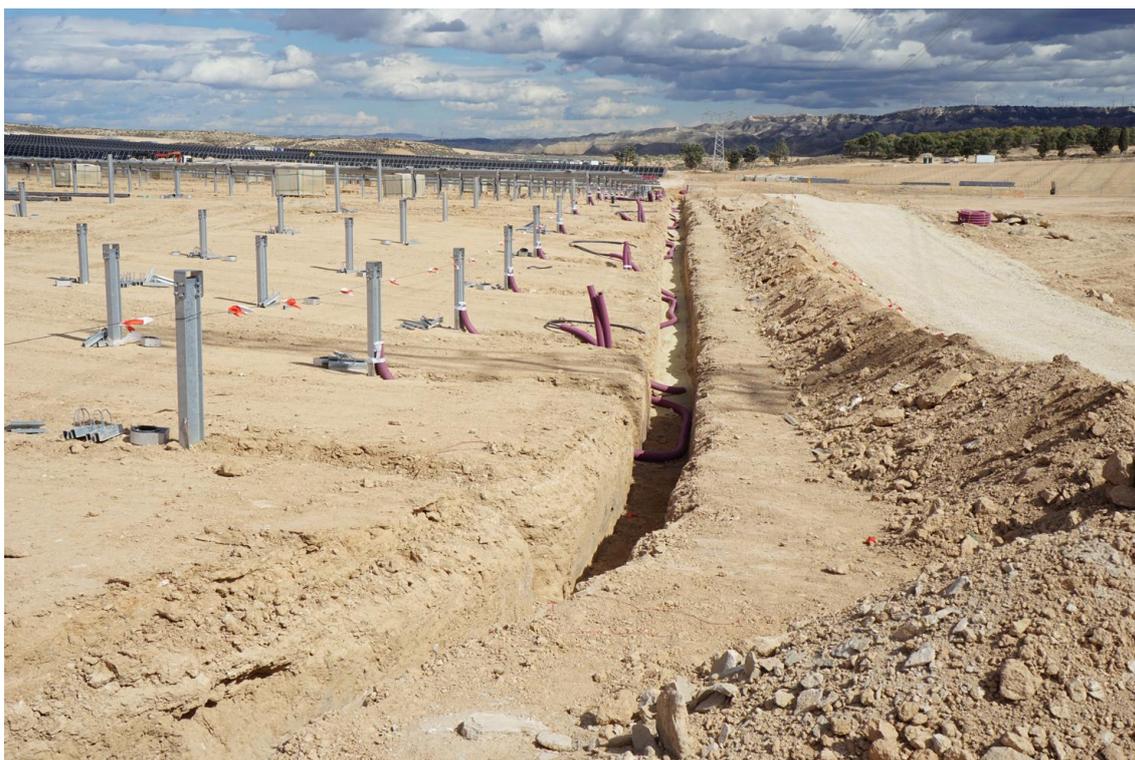
Continúa el despliegue de la red eléctrica interna soterrada del parque con trabajos de excavación y distribución de conectores ejecutándose a lo largo de toda la planta.

*Figura 2b Despliegue red eléctrica durante la segunda semana de marzo*

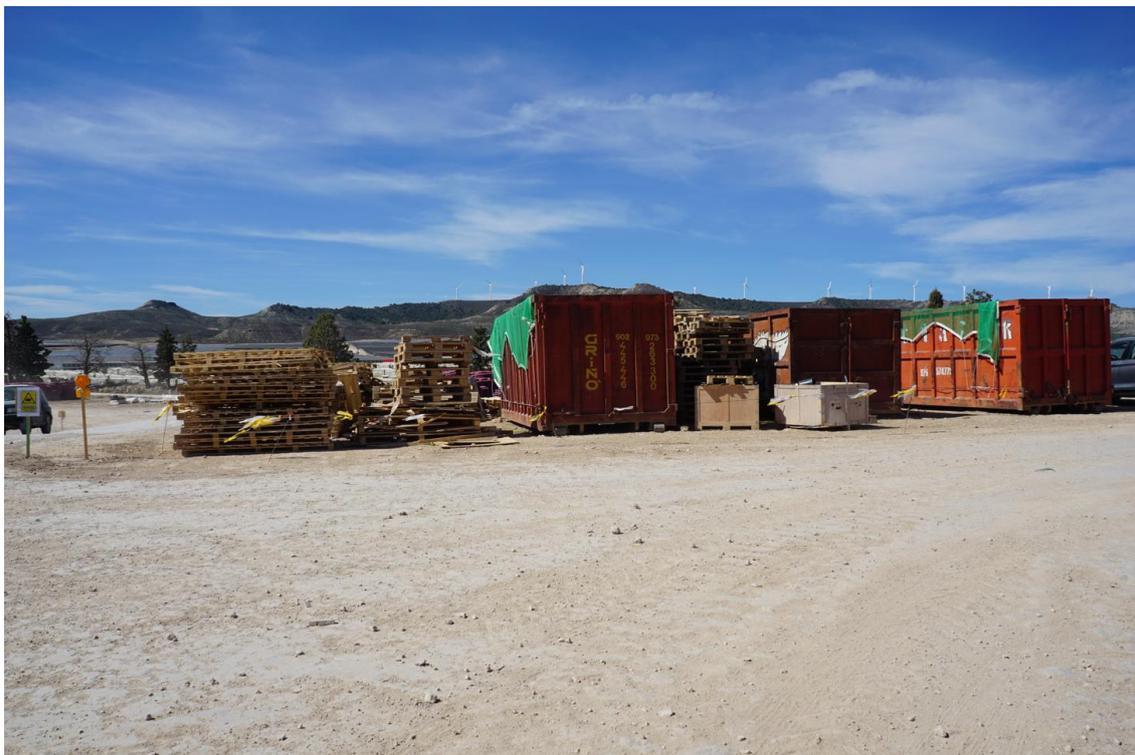
El punto limpio de residuos peligrosos consta de contenedor marítimo correctamente señalizado, en cuyo interior se encuentran bidones estancos señalizados para la adecuada segregación de los residuos.

En cuanto a los residuos no peligrosos, se ha dispuesto un punto limpio de residuos no peligrosos de la zona de oficinas. Consta de cuatro contenedores, uno para restos plásticos y envases, otro de papel y cartón, uno de residuos urbanos y otro de restos orgánicos. También se han instalado diversos contenedores de gran tamaño para residuo industrial de cartón madera y plástico.

*Figura 3 Separación de residuos*

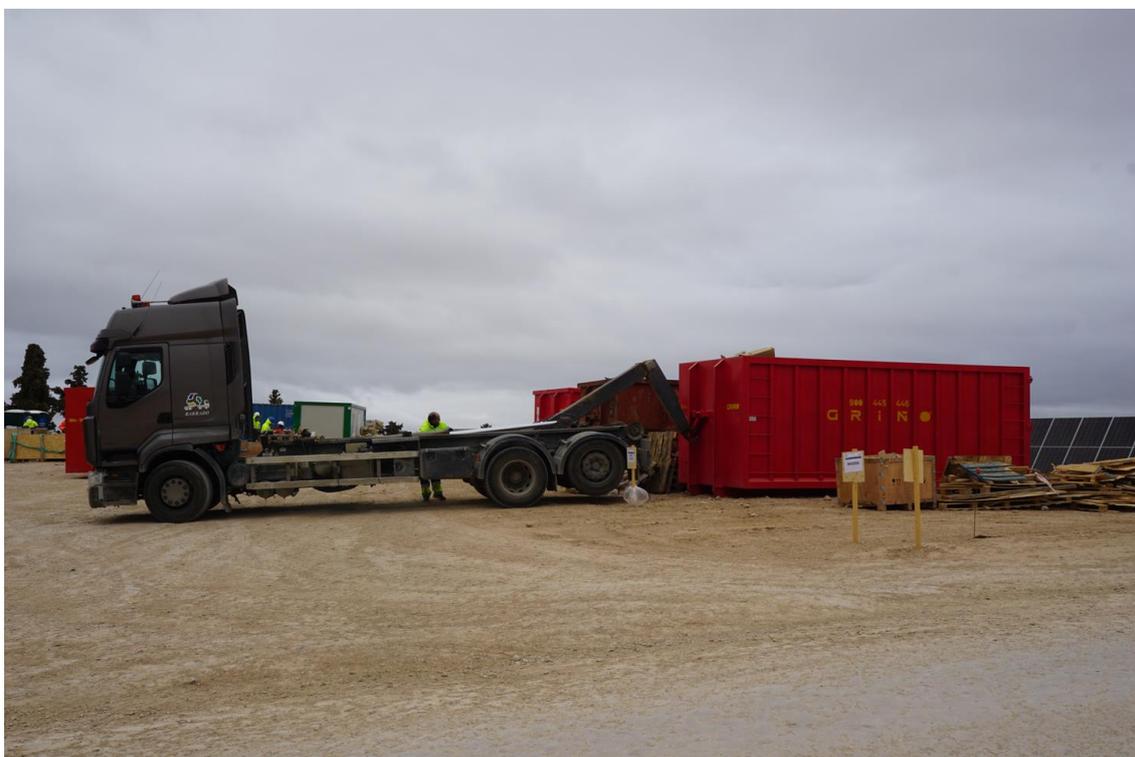
La planta mantiene un buen nivel de limpieza gracias a la instalación de contenedores industriales para los distintos tipos de residuos en diversas zonas de la obra y un buen grado de compromiso por parte de la contrata.

Los distintos acopios de material de construcción y zonas de aparcamiento de vehículos y maquinaria se han realizado en zonas destinadas para la labor y sobre terreno de cultivo.

*Figura 4 Recogida de contenedores*

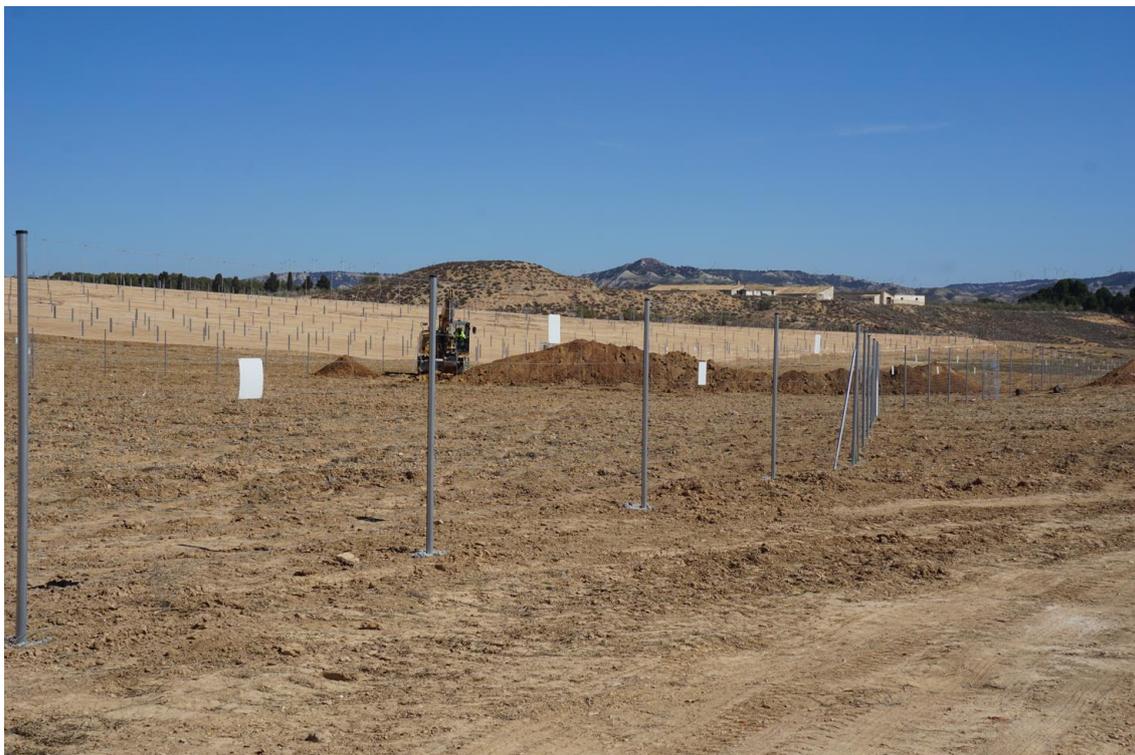
Si bien la instalación de nuevos tramos de vallado está paralizada. La instalación de medidas de protección de fauna ha comenzado con la colocación de placas para mejorar la visibilidad del vallado a lo largo de todo el perímetro instalado.

*Figura 5 Vallado perimetral en Plana de la Pena 2*

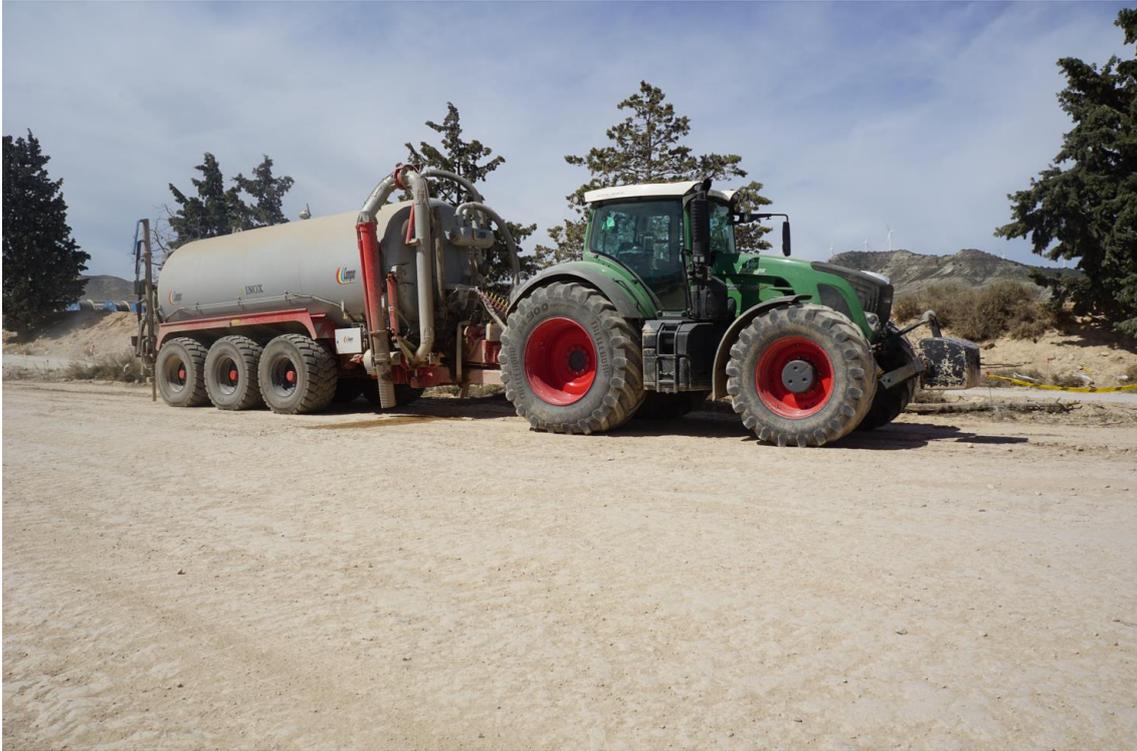
La obra dispone de cuba de agua y se realizan riesgos con regularidad. Además, la obra cuenta con un límite de velocidad establecido de 20km/h para reducir de esta forma las emisiones de polvo.

*Figura 10 Cuba de agua para riego de viales*
