PLANTA SOLAR FOTOVOLTAICA (FV)
“PLANA DE LA PENA 2” DE 55 MWp”

Programa de Vigilancia Ambiental

Nombre de la instalación:	FV PLANA DE LA PENA 2
Provincia/s ubicación de la instalación:	ZARAGOZA
Nombre del titular:	PLANTA SOLAR OPDE 13 S.L.
CIF del titular:	B-71.344.741
Nombre de la empresa de vigilancia:	ARGUSTEC S.L.
Tipo de EIA:	ORDINARIA
Informe de FASE de:	CONSTRUCCIÓN
Periodicidad del informe según DIA:	MENSUAL
Año de seguimiento n.º:	AÑO 2
N.º de informe y año de seguimiento	INFORME N.º 4 DEL AÑO 2
Período que recoge el informe:	ABRIL 2023

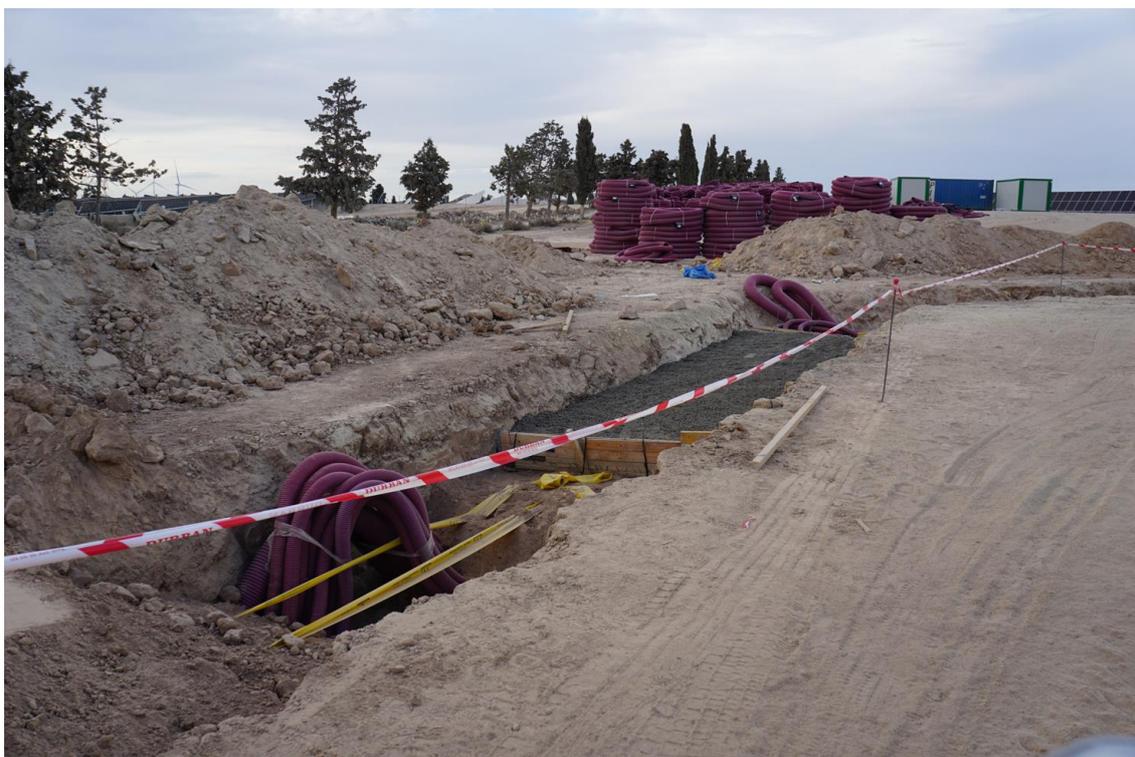
La excavación de zanjas para la distribución de la red eléctrica soterrada del parque y su posterior rellenado ha ocupado buena parte de los trabajos desarrollados durante el mes de abril, y continuará ejecutándose durante el mes de mayo.

Figura 2a Encofrado de hormigón en zanja en Plana de la Pena 2

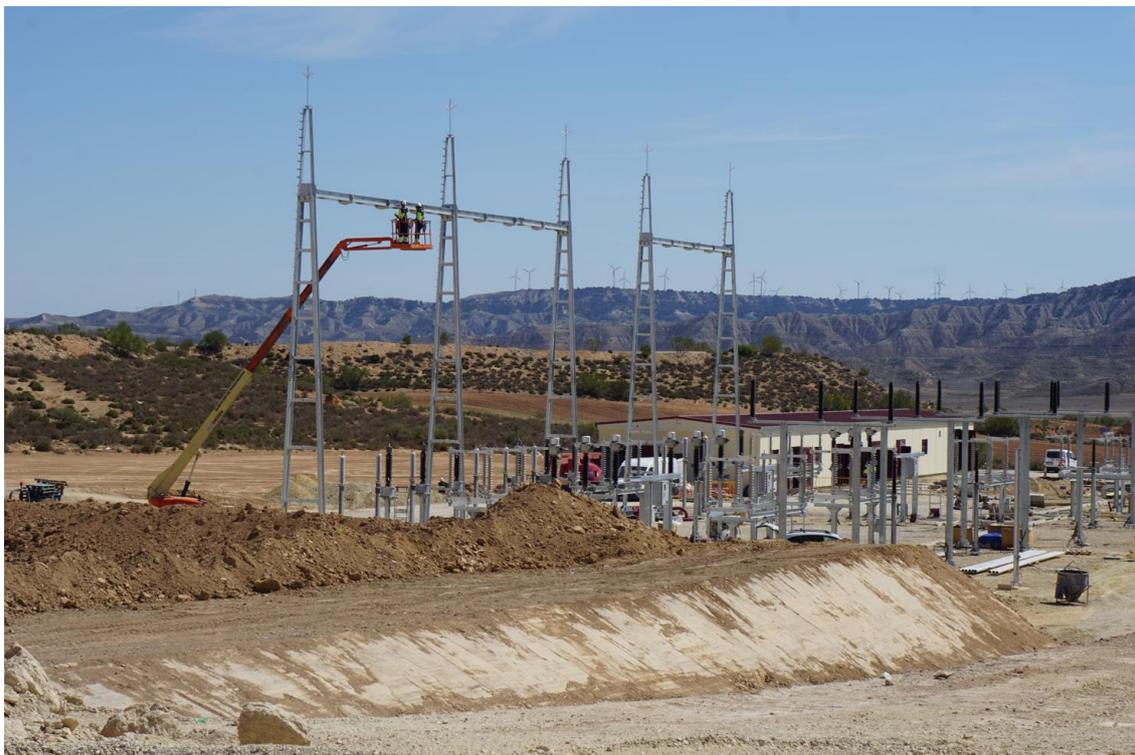
En cuanto a la subestación eléctrica "Vallobar", se están incorporando nuevos portales y aisladores necesarios para su puesta en operación.

Figura 2b Trabajos de montaje eléctrico en subestación "Vallobar"

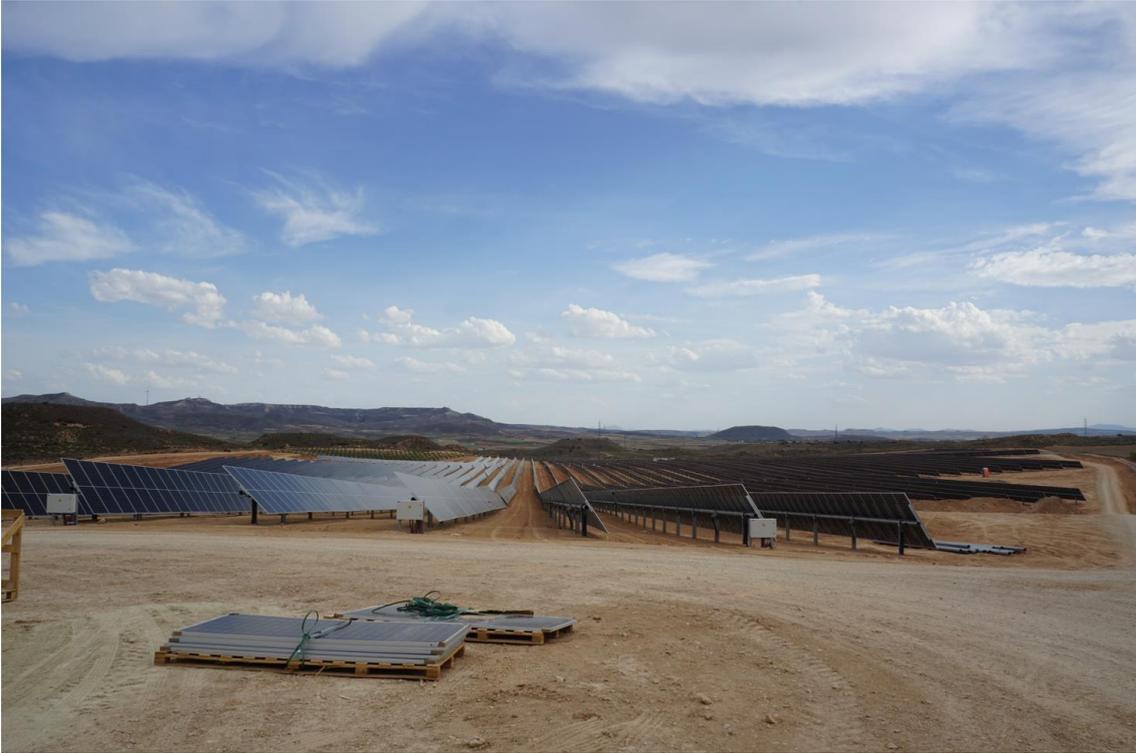
La instalación de placas fotovoltaicas se encuentra ejecutada en al menos un 80% a finales de abril, lo que supone un importante avance respecto a la situación en marzo.

Figura 2c Vista general Plana de la Pena 2

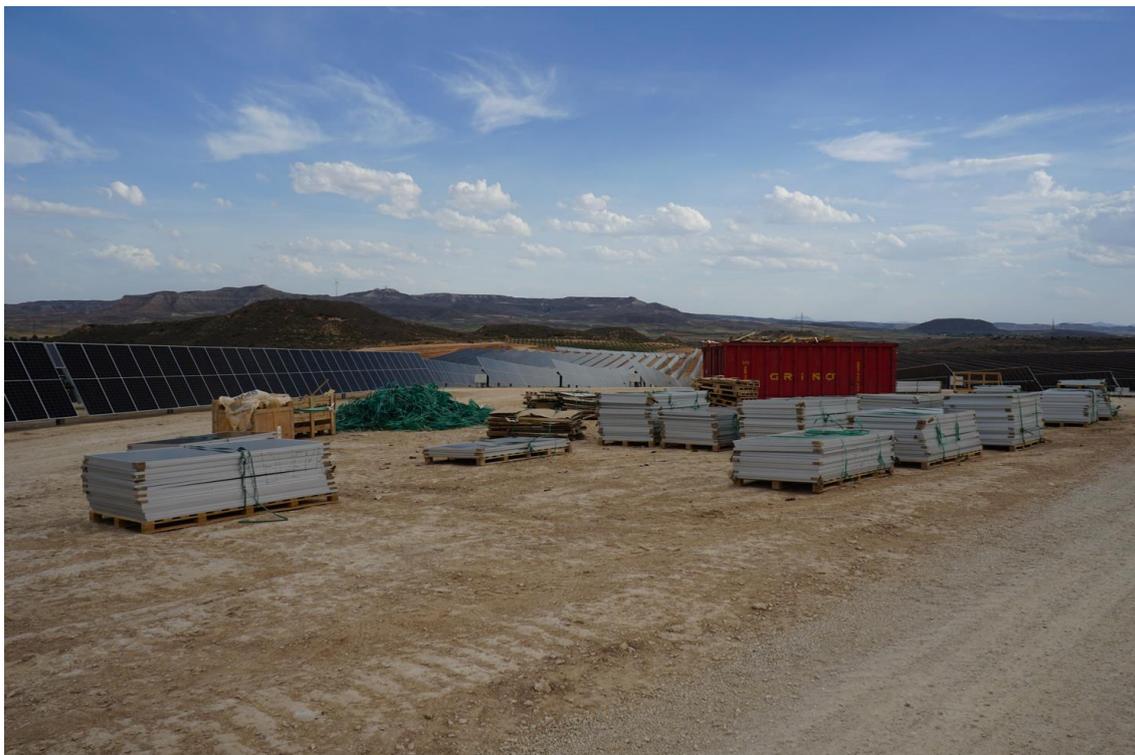
El punto limpio de residuos peligrosos consta de contenedor marítimo correctamente señalizado, en cuyo interior se encuentran bidones estancos señalizados para la adecuada segregación de los residuos.

En cuanto a los residuos no peligrosos, se ha dispuesto un punto limpio de residuos no peligrosos de la zona de oficinas. Consta de cuatro contenedores, uno para restos plásticos y envases, otro de papel y cartón, uno de residuos urbanos y otro de restos orgánicos. También se han instalado diversos contenedores de gran tamaño para residuo industrial de cartón madera y plástico.

Figura 3 Separación de residuos

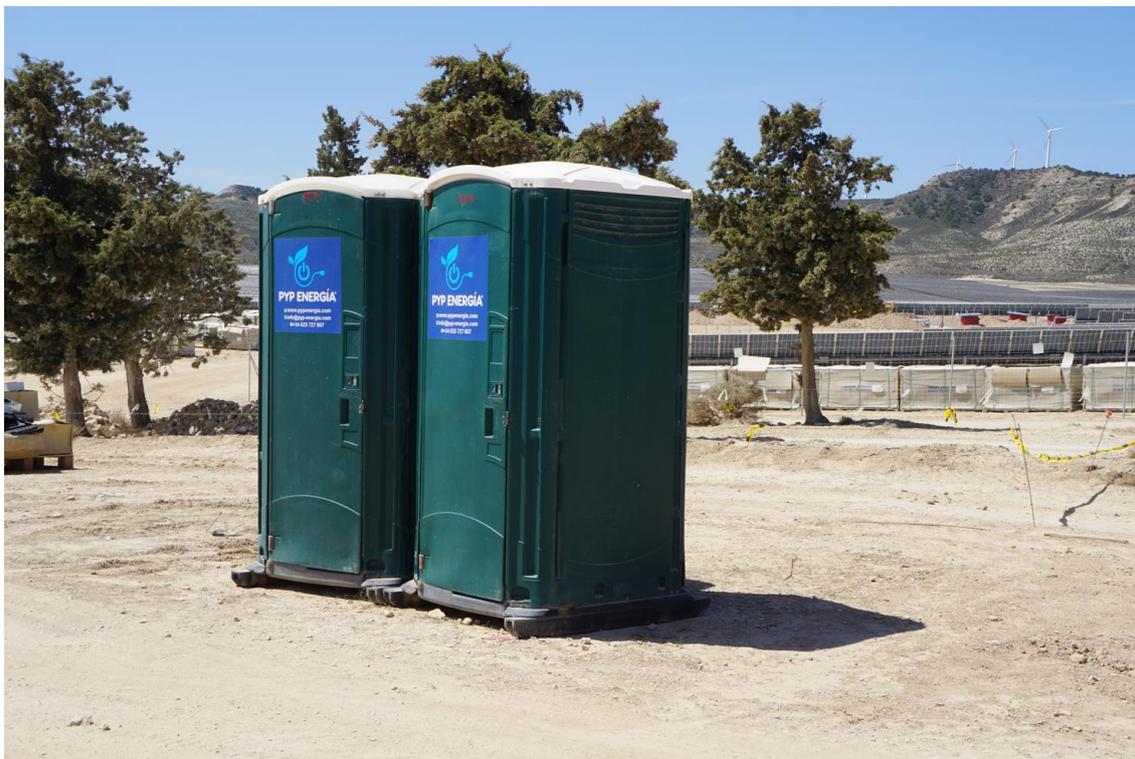
La ejecución de los trabajos no afecta a cauces ni cursos de agua, tanto temporales como permanentes y la gestión de aguas residuales (baños químicos) se realiza correctamente.

Figura 4 Dos Sanitarios en Plana de la Pena 2

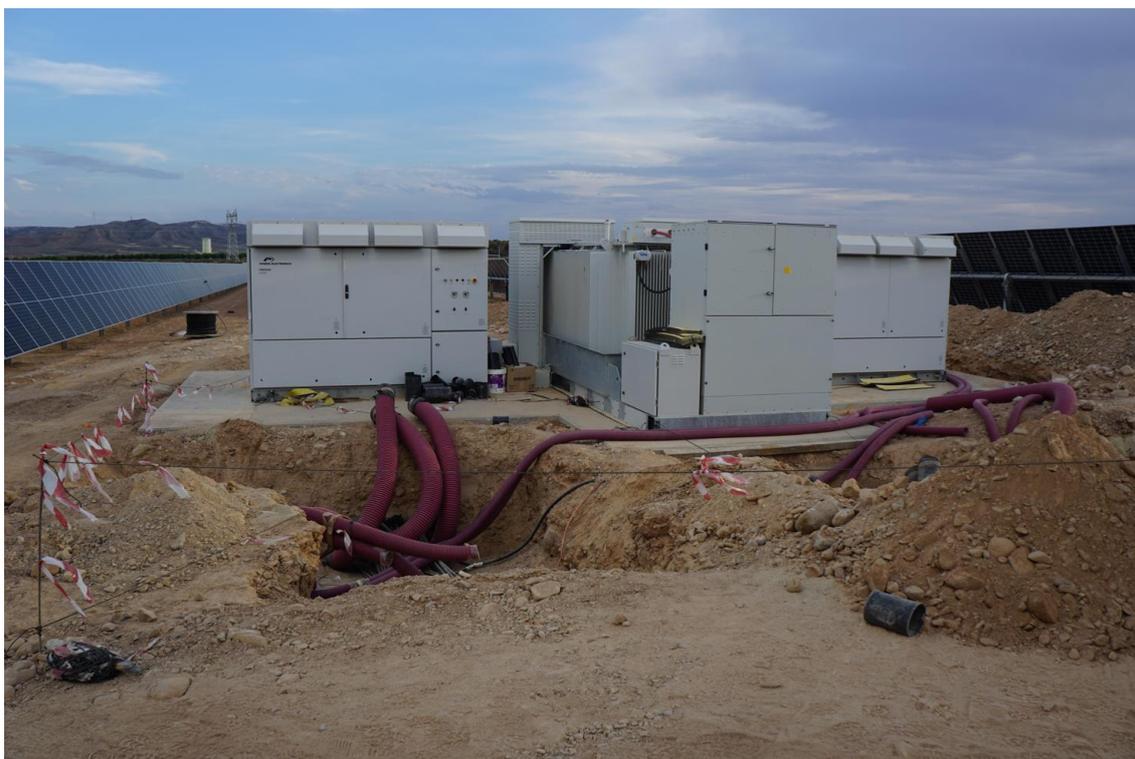
Figura 5 Conexión de estación de transformación eléctrica

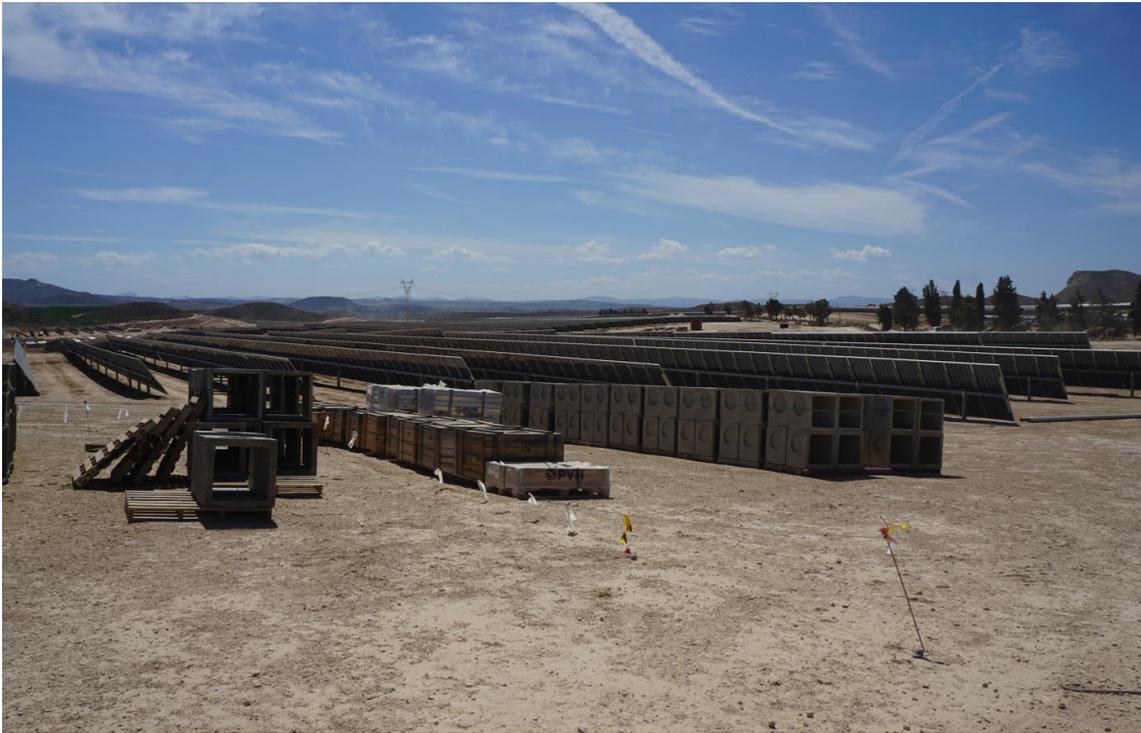
Figura 6 Acopio de arquetas para red eléctrica soterrada

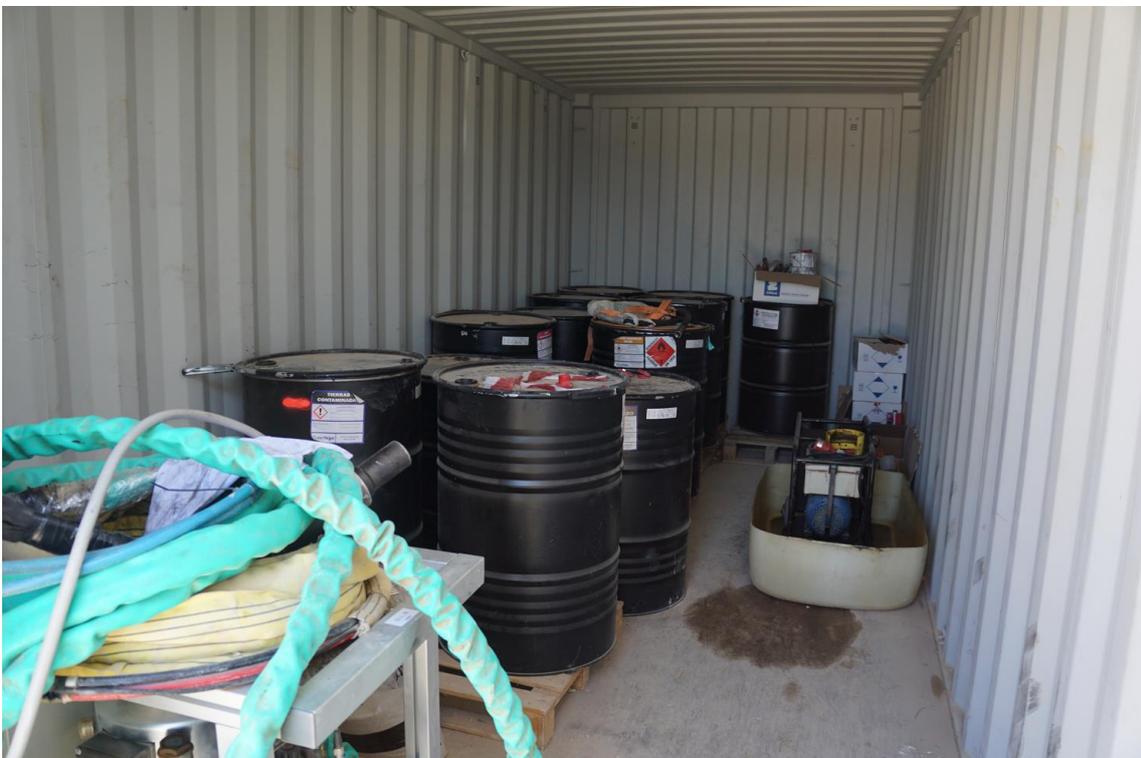
Figura 7 Estado de punto limpio de residuos peligrosos

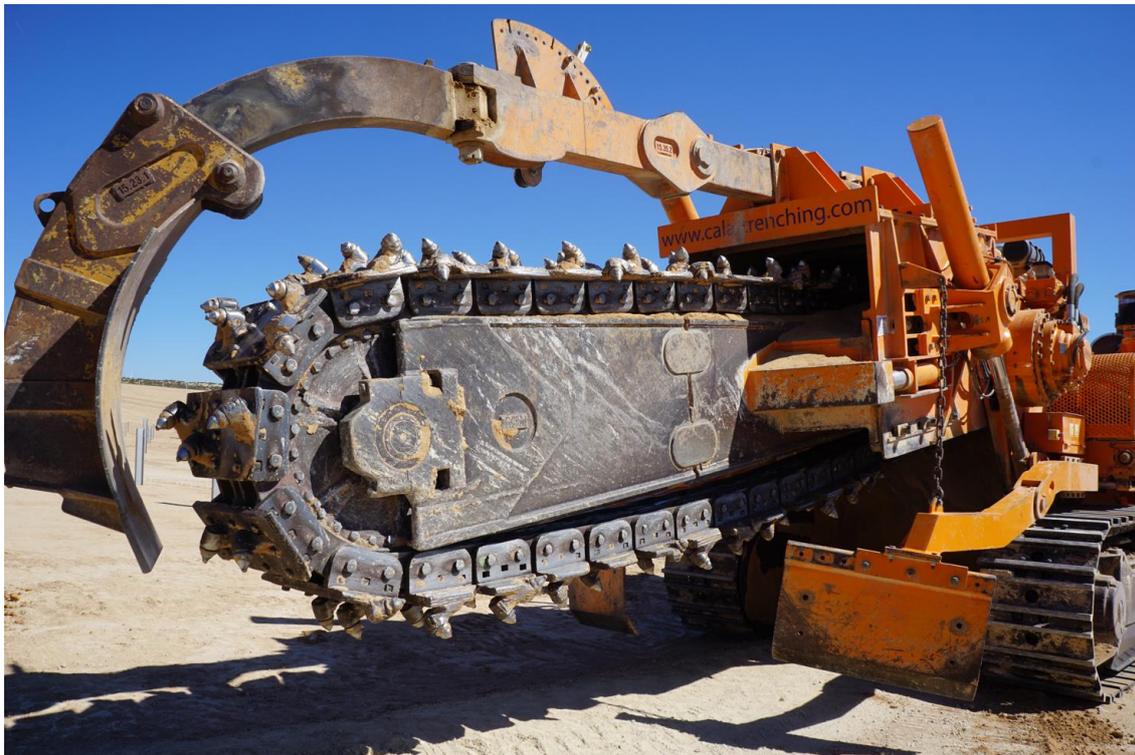
Figura 8 Maquinaria pesada para excavación de zanjas

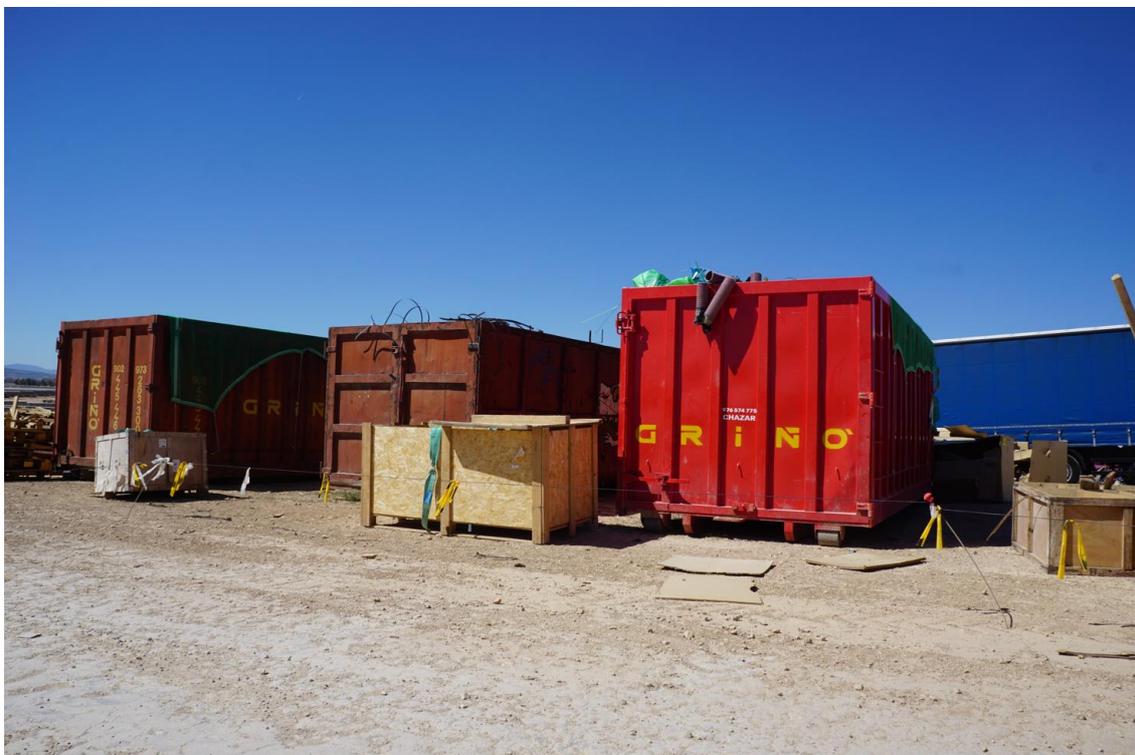
Figura 9 Punto limpio de residuos industriales en Plana de la Pena 2
