<b>NOMBRE DE LA INSTALACIÓN:</b>	PE ODÓN DE BUEN II
<b>PROVINCIA:</b>	HUESCA
<b>NOMBRE DEL TITULAR:</b>	FUERZAS ENERGÉTICAS DEL SUR DE EUROPA XX, S.L.
<b>CIF DEL TITULAR:</b>	B-87822896
<b>EMPRESA DE VIGILANCIA:</b>	TESTA CALIDAD Y MEDIOAMBIENTE, S.L.
<b>TIPO DE EIA:</b>	ORDINARIA
<b>INFORME DE FASE DE:</b>	CONSTRUCCIÓN
<b>PERIODICIDAD DEL INFORME SEGÚN DIA:</b>	CUATRIMESTRAL
<b>AÑO DE SEGUIMIENTO NÚMERO:</b>	1
<b>Nº DE INFORME Y AÑO DE SEGUIMIENTO:</b>	01 – 2022-2023
<b>PERÍODO QUE RECOGE EL INFORME:</b>	NOVIEMBRE 2022-FEBRERO 2023

Este informe de seguimiento del Programa de Vigilancia Ambiental del parque eólico Odón de Buen II, corresponde a la fase de obras del mismo.

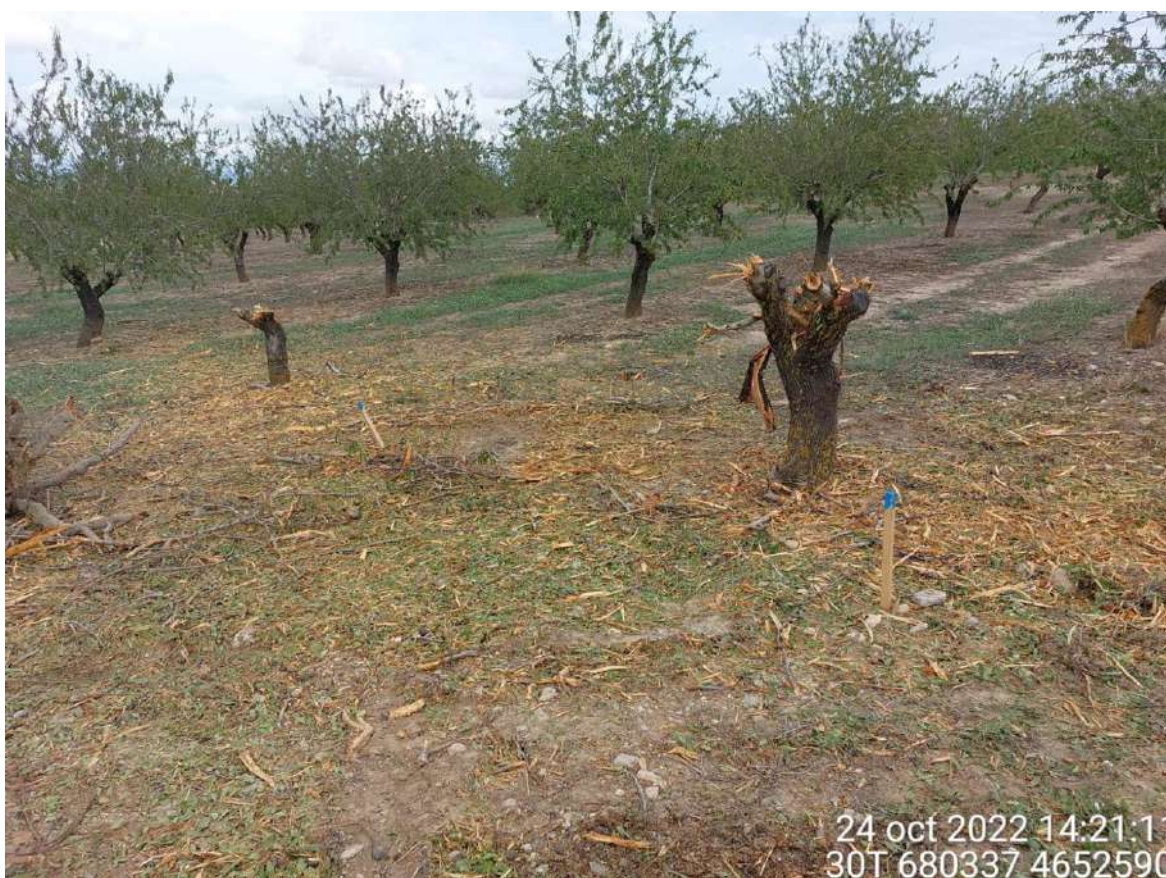
Imagen 1. Almendros afectados fuera de los límites del proyecto según marca el estaquillado.

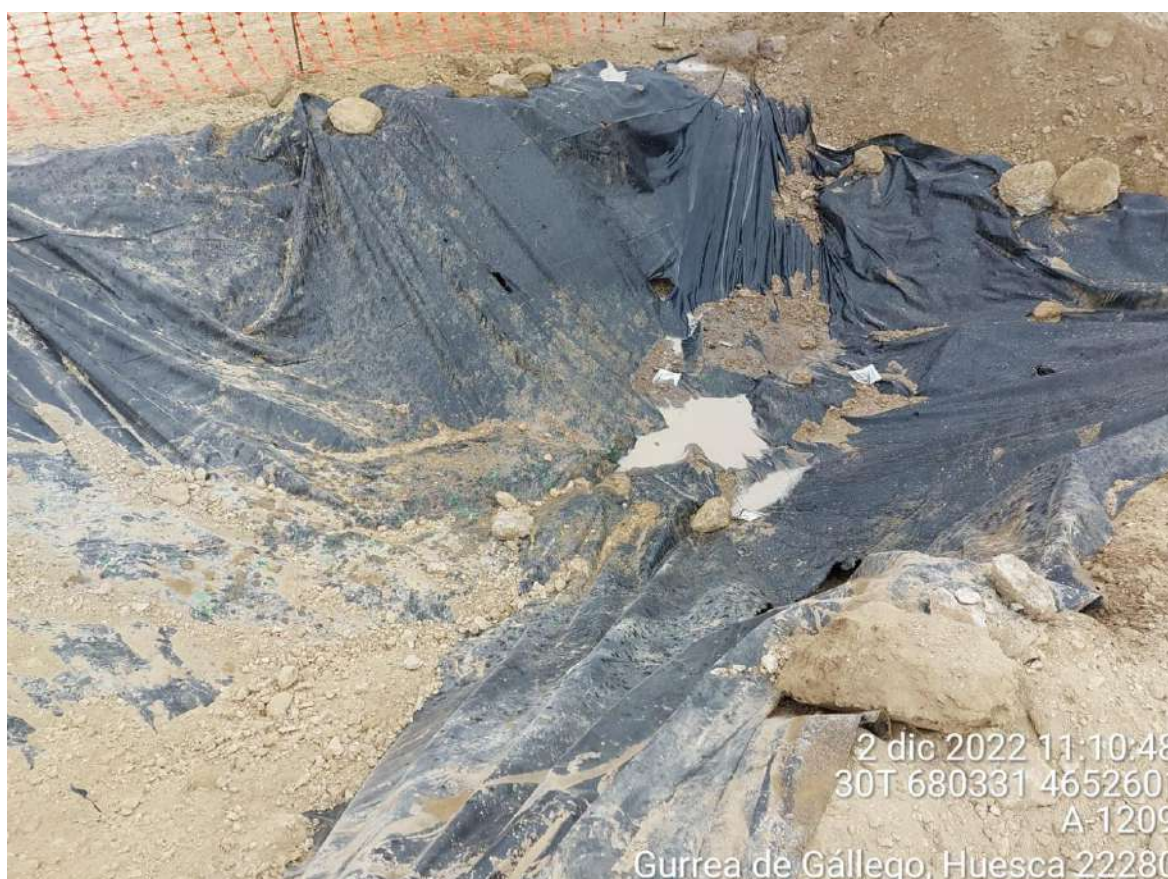
Imagen 1. No conformidad leve. Pozo de lavado en mal estado que genera contaminación del suelo por residuo de hormigón.

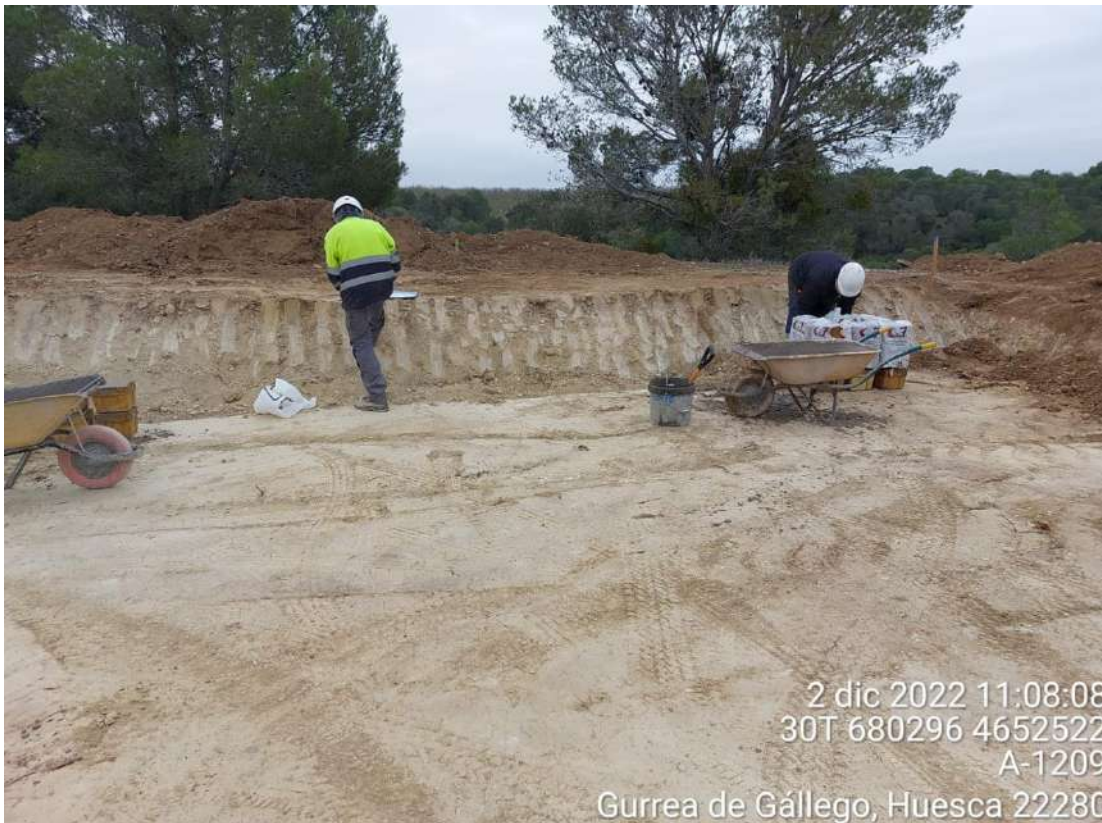
Imagen 2. Residuo de hormigón en el suelo. Se debe poner plástico para proteger el suelo y trabajar sobre él.

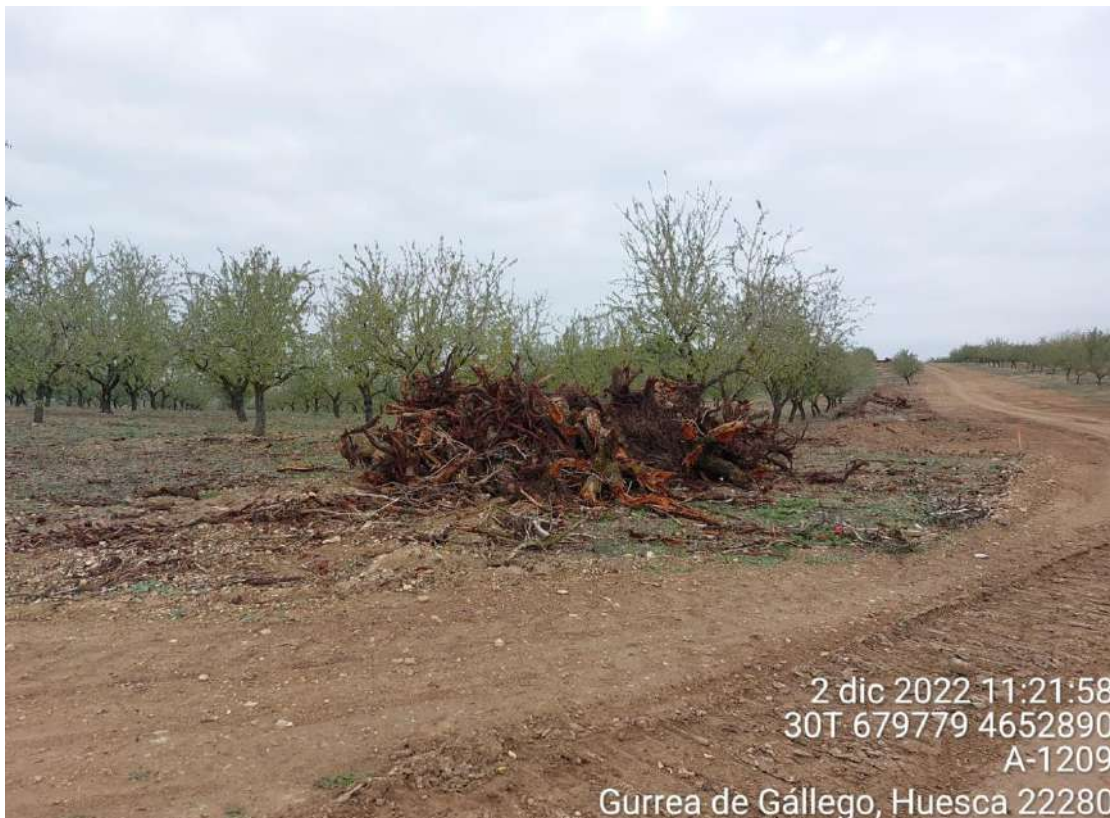
Imagen 3. Restos de almendros que se deben retirar y gestionar del modo correcto.

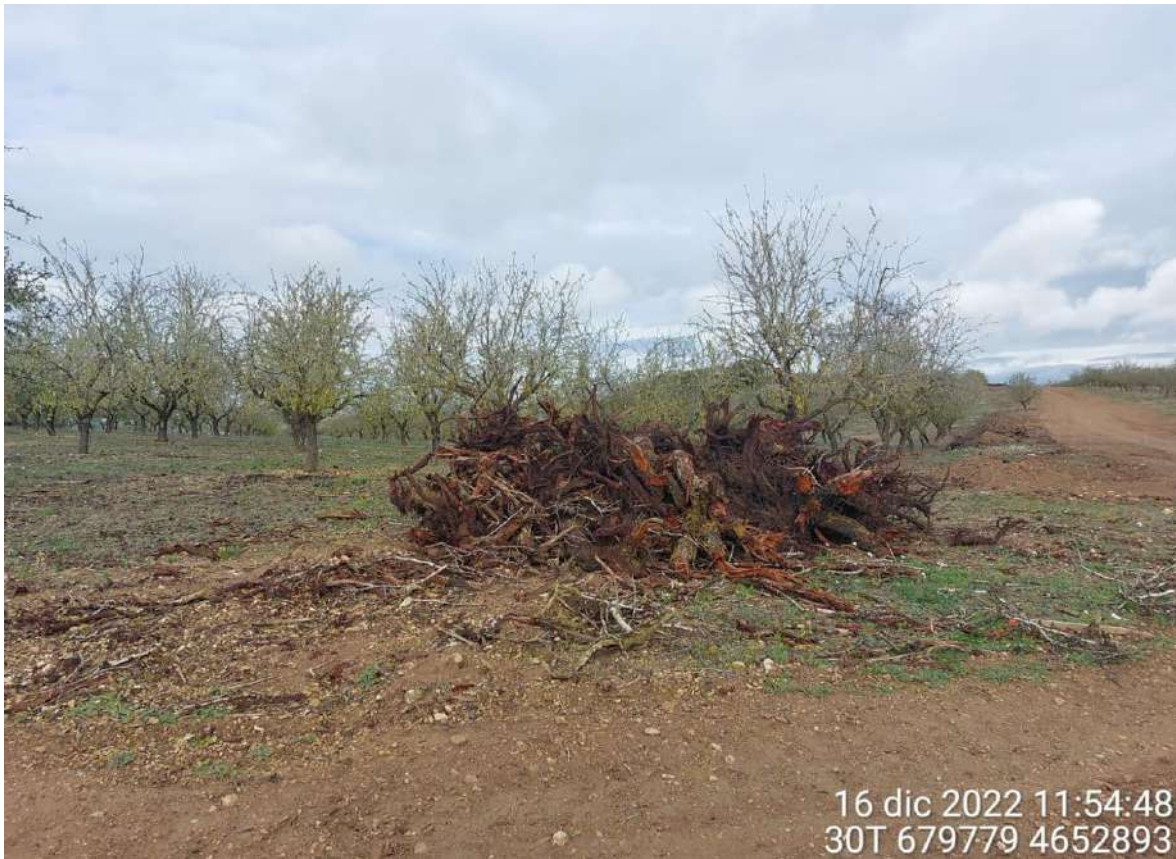
Imagen 1. Restos de poda de almendros en vial de OBII. Se deben retirar cuanto antes.

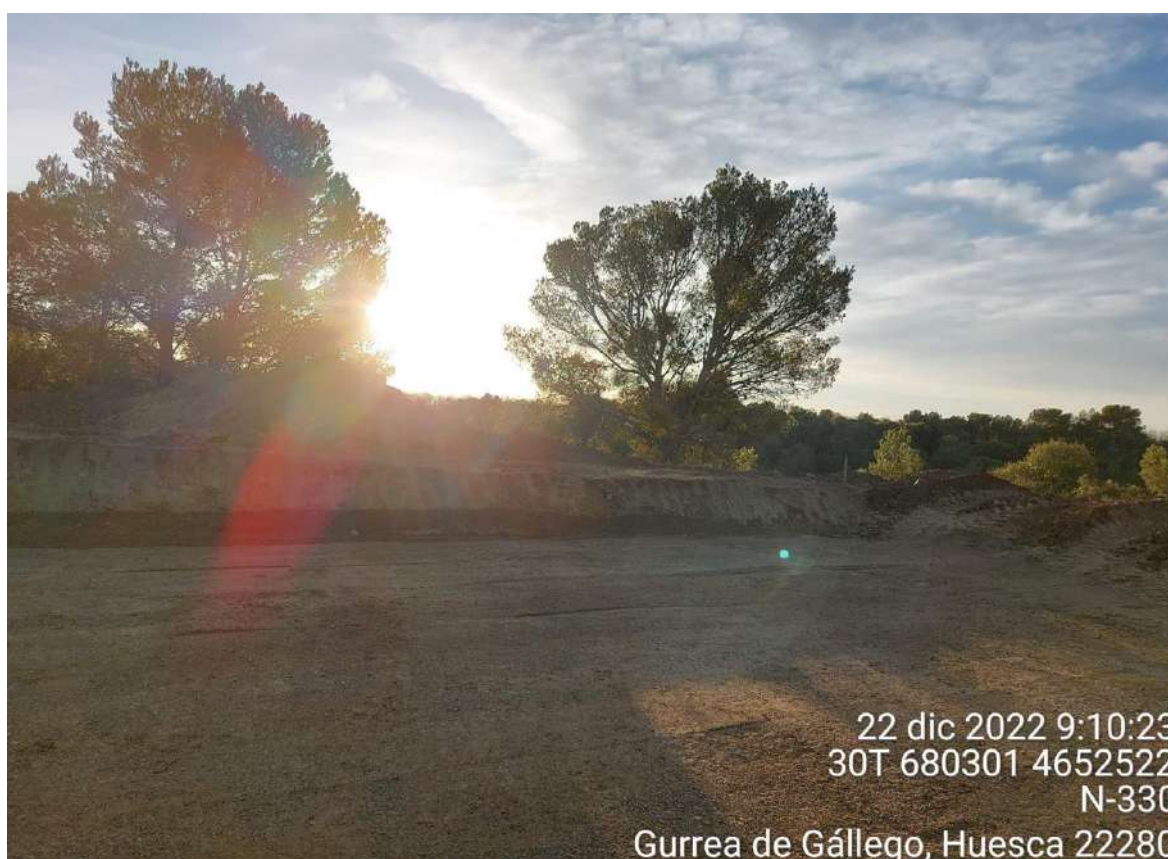
Imagen 1. Zona de la TM en la que se produjo el vertido de residuo de hormigón en el suelo.

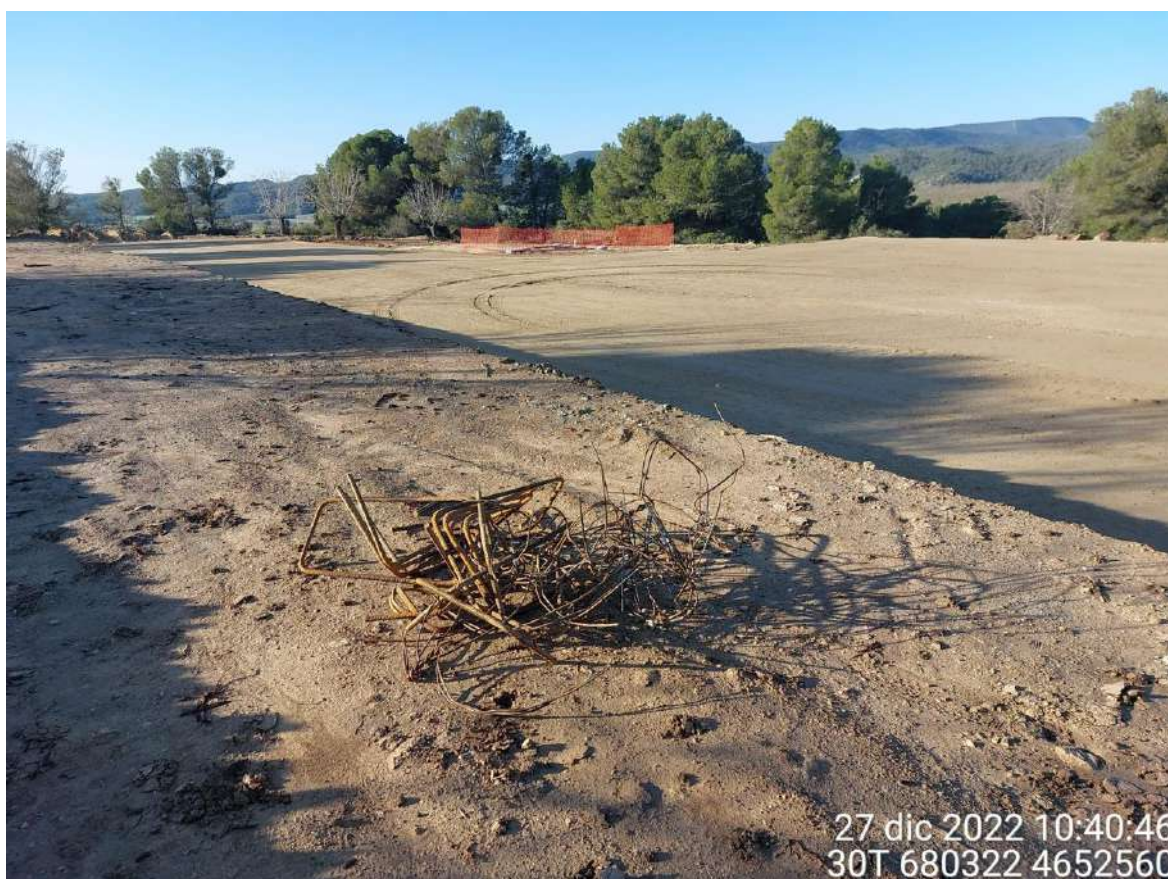
Imagen 1. Restos de ferralla en la zona de la TM en OBII. Se debe retirar cuanto antes.

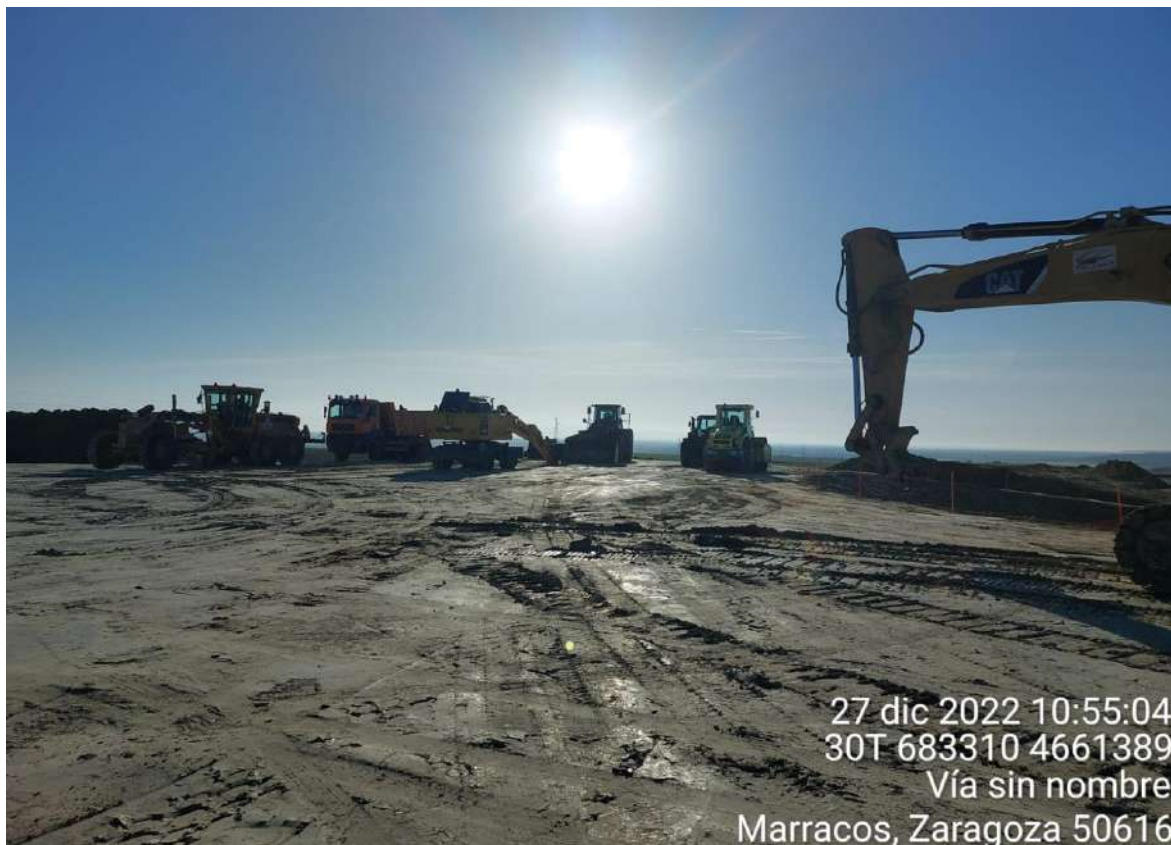
Observación: La maquinaria en OBIII-01 se encuentra parada y no se han aplicado las medidas que REPSOL exige. Se deben poner cubetos de contención debajo de las partes de la maquinaria susceptibles de tener fugas (latiguillos, etc.). Así mismo, debéis rellenar el checklist de inicio y final de tajo en el que firmáis que estáis aplicando las medidas adecuadas en este sentido.

Imagen 2. Maquinaria parada en OBIII-01 y sin cubetos de contención que actúen y protejan el suelo ante posibles fugas.

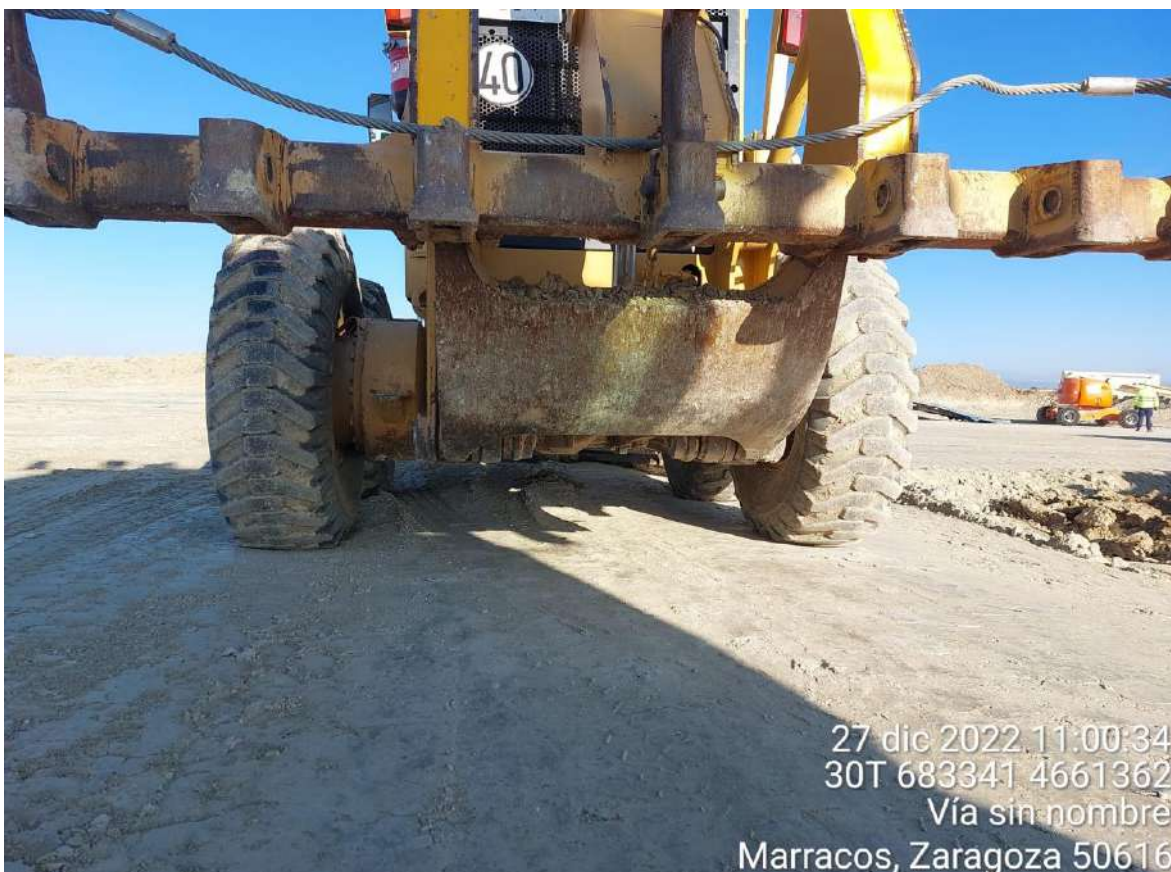
Imagen 3. Maquinaria parada en OBIII-01 y sin cubetos de contención que actúen y protejan el suelo ante posibles fugas.

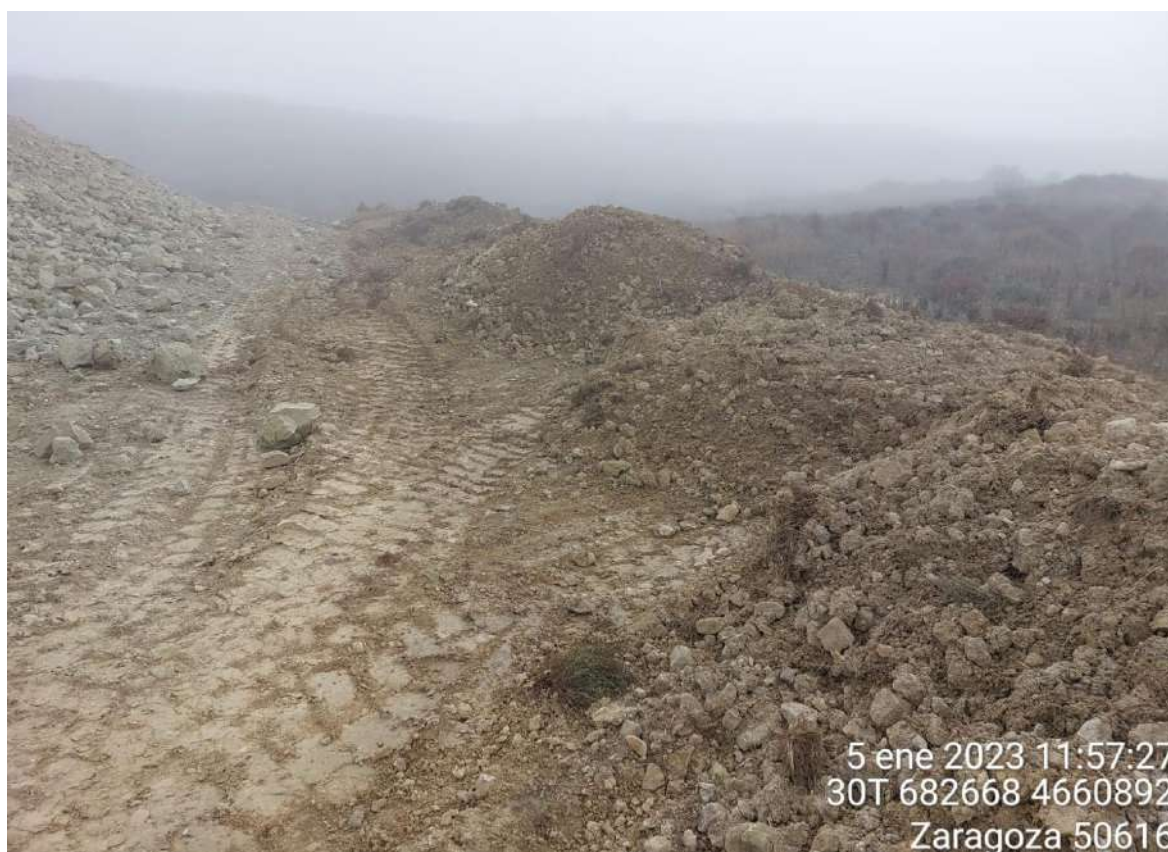
Imagen 1. No conformidad leve. Incorrecta separación de la tierra vegetal del resto del material extraído en OBIII-02.

Desde el primer día se ha insistido en la importancia de esta actuación. Por lo tanto, no puede ocurrir en un futuro, y a partir de ahora, la tierra vegetal se debe colocar en cordones correctamente separados del resto del material extraído y señalarlo mediante balizas. Con la parte de tierra mezclada, se deberá extender y roturar para que el material pueda airearse.

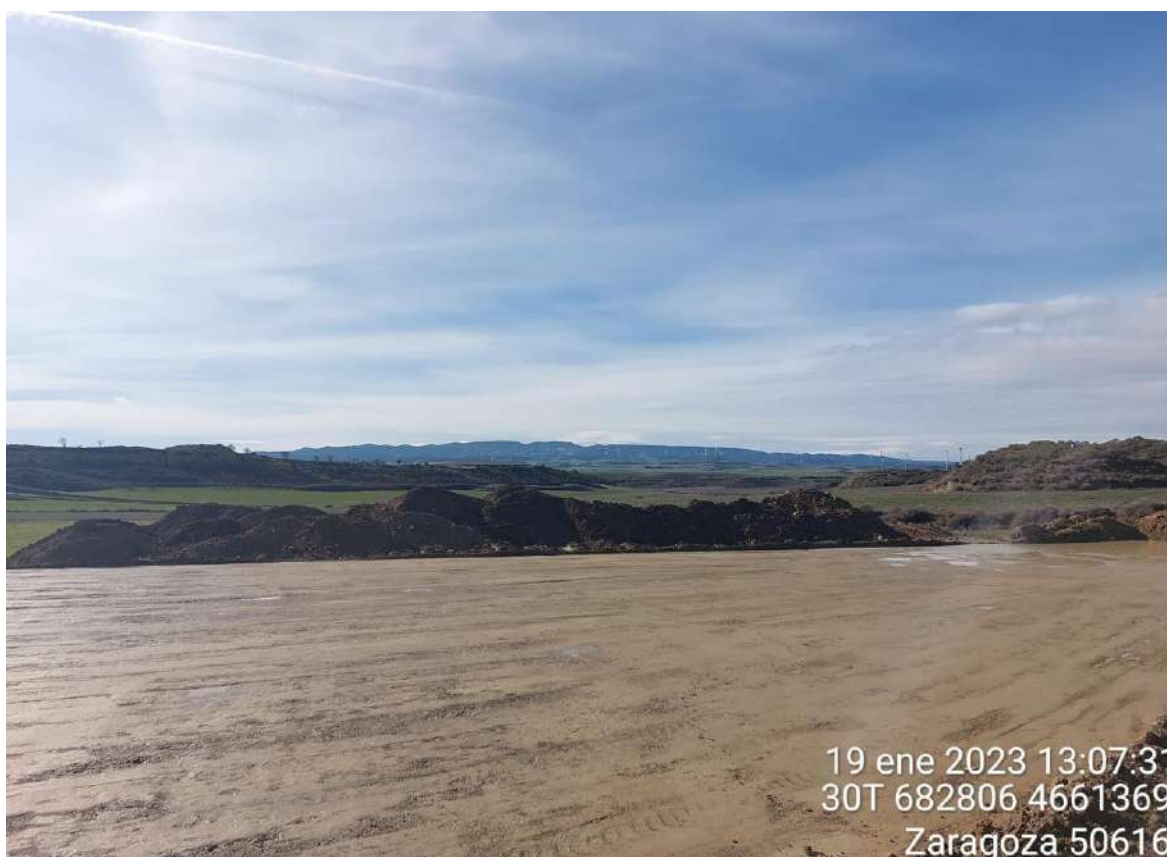
Imagen 1. Acopio de tierra vegetal en la zona de la TM de OBIII. Los cordones son mucho mayores de 1,5 m.

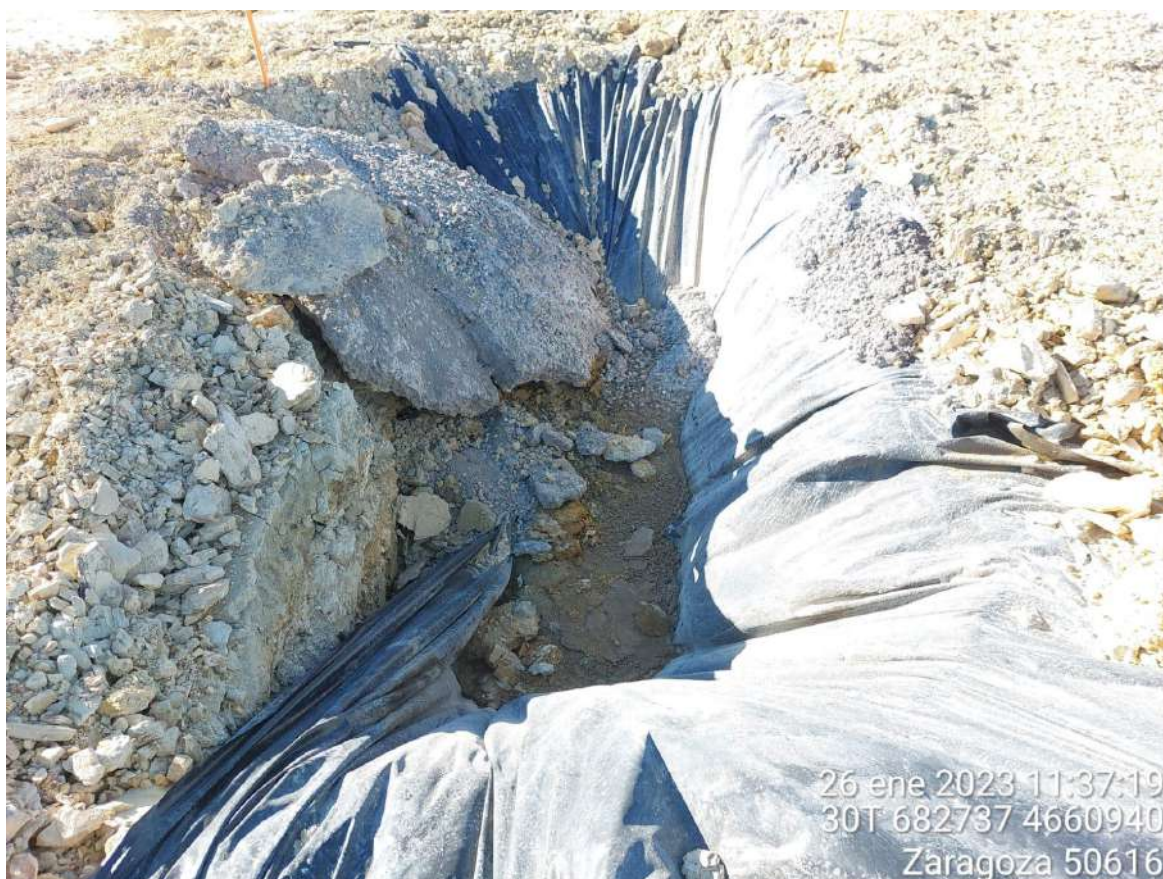
*Imagen 4. Pozo de lavado utilizado en OBIII-02. Se recuerda que el suelo debe estar protegido lo máximo posible ante el hormigón. Al finalizar su uso ese hormigón se picará y se gestionará correctamente, restaurando la zona en la que se creó ese pozo.*

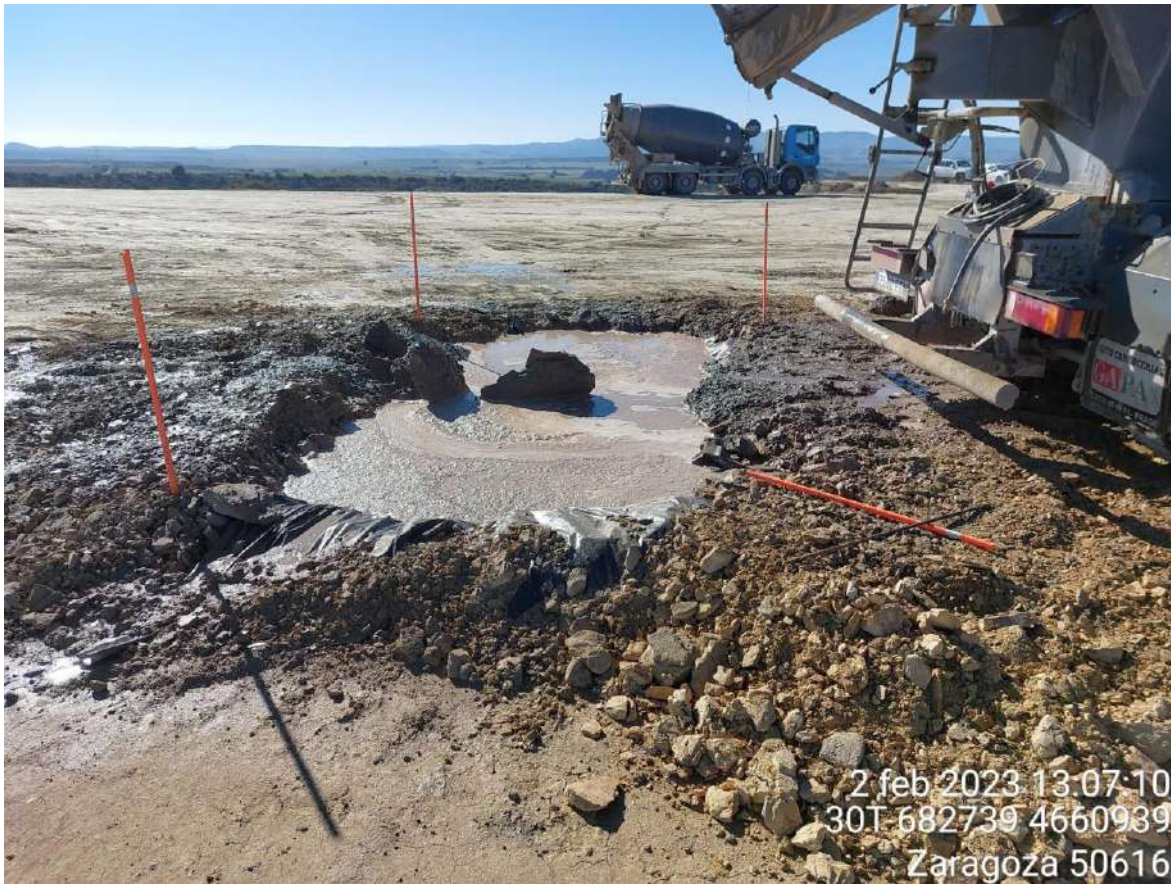
Imagen 2. Pozo de lavado colmatado durante el hormigonado de OBIII-02. COLLOSA gestiona el vaciado parcial del pozo mediante absorción. Al terminar el hormigonado se pasará maquinaria para retirar el hormigón de la plataforma y gestionarlo como tal.

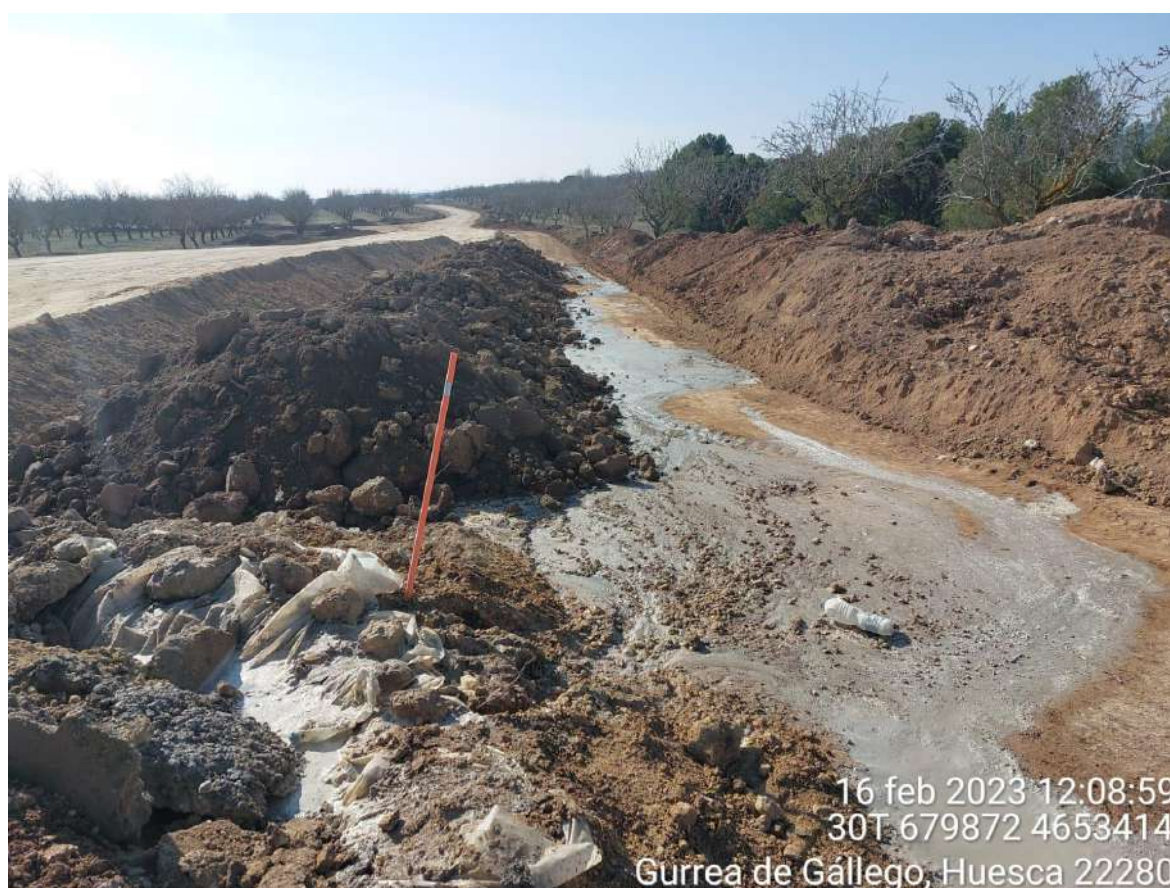
Imagen 1. Tierra contaminada por residuo de agua con hormigón debido a la colmatación del pozo de lavado.

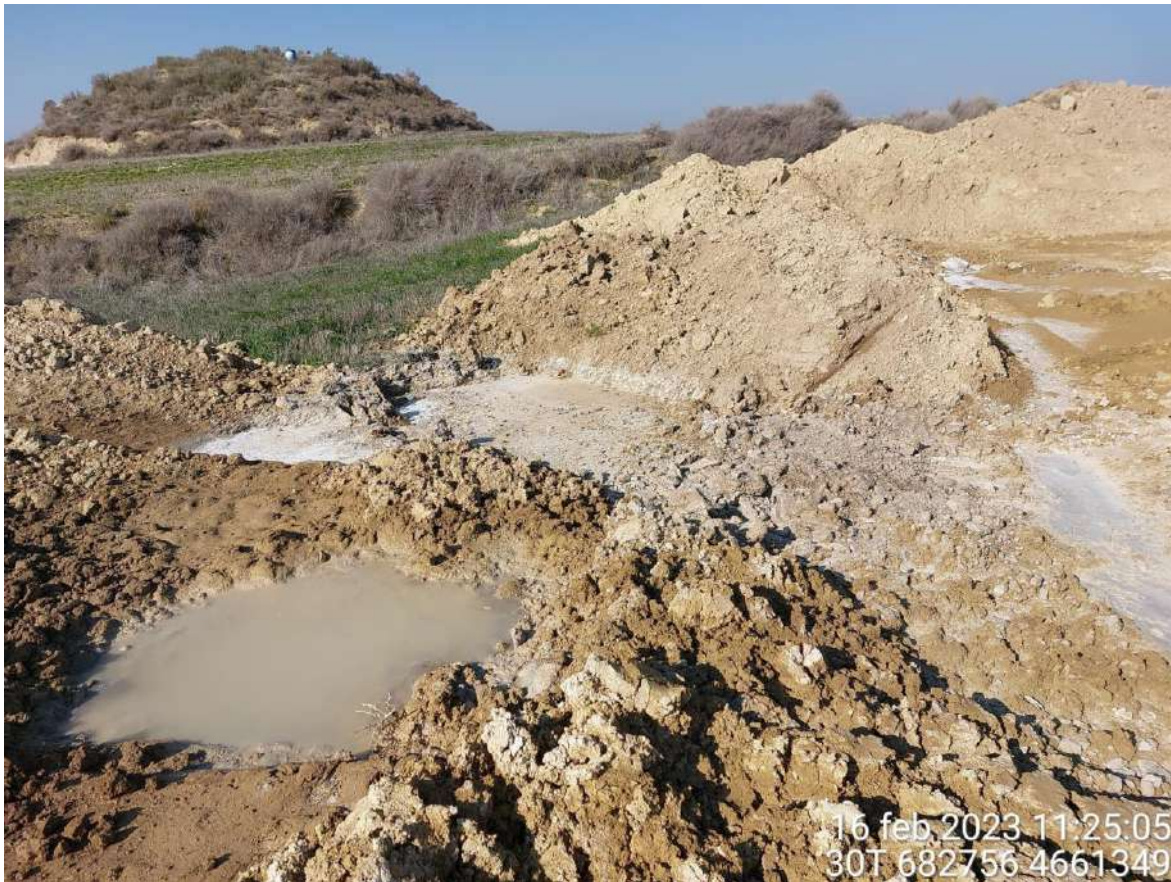
Imagen 2. Manchas de agua con hormigón en la zona de la TM de OBIII próxima a los cordones de tierra vegetal.

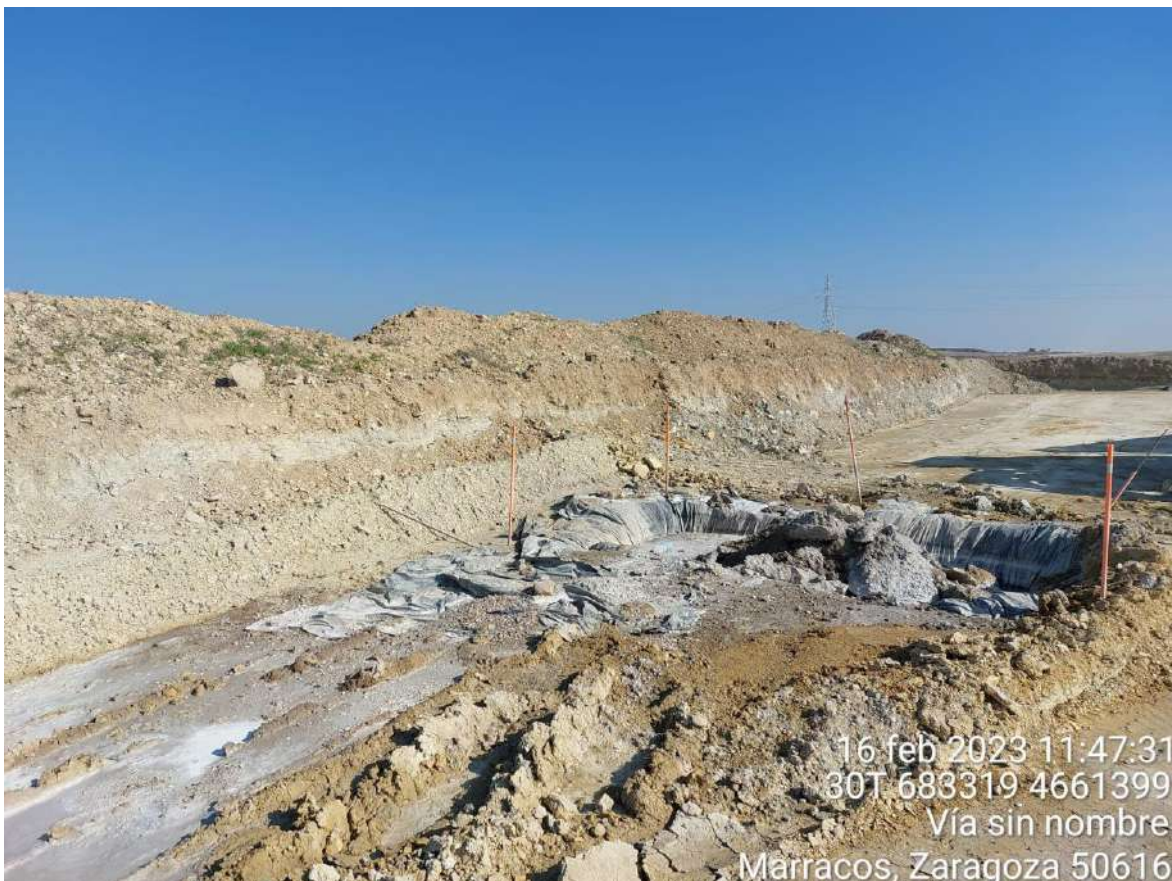
Imagen 3. Tierra manchada de agua con hormigón en OBIII-02.

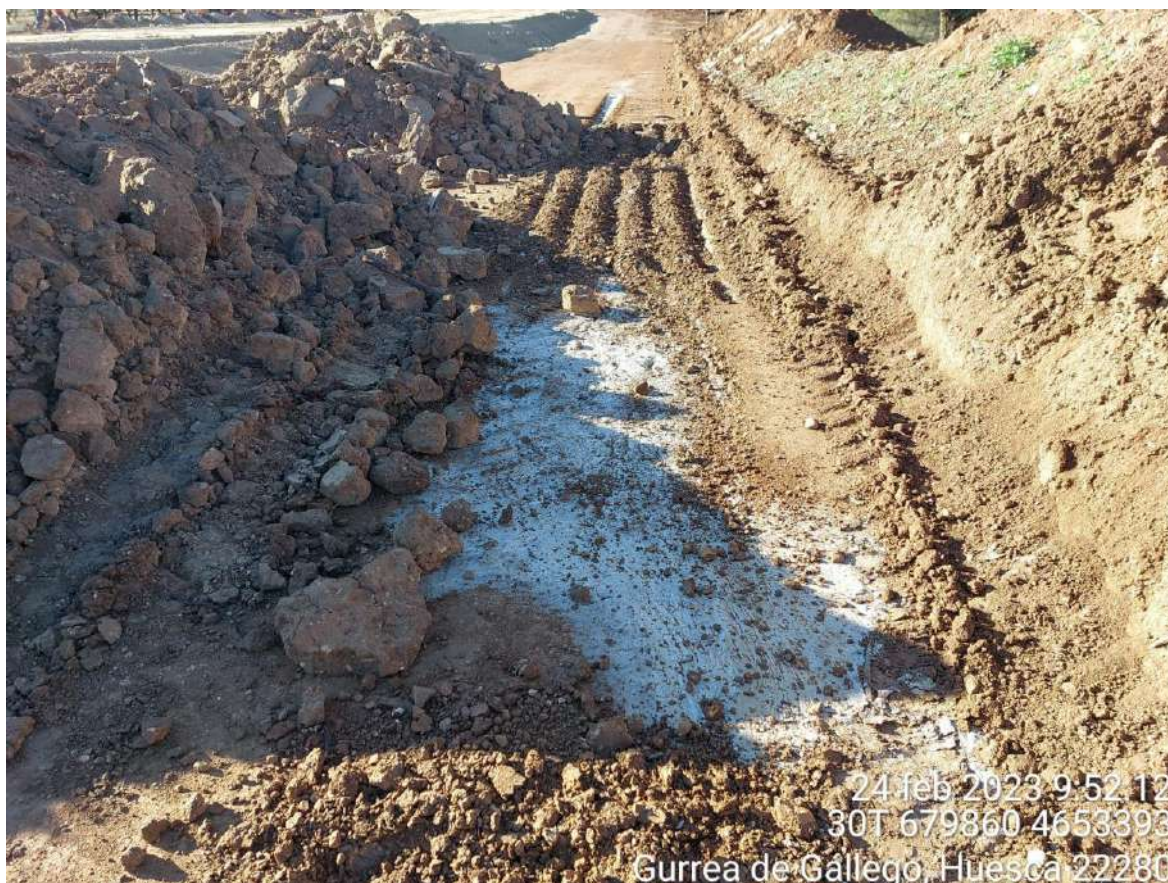
Imagen 1. Residuo de hormigón en el pozo de lavado que se restauró y limpió incorrectamente. Cuando se limpie y se gestione correctamente se cerrará la NC.

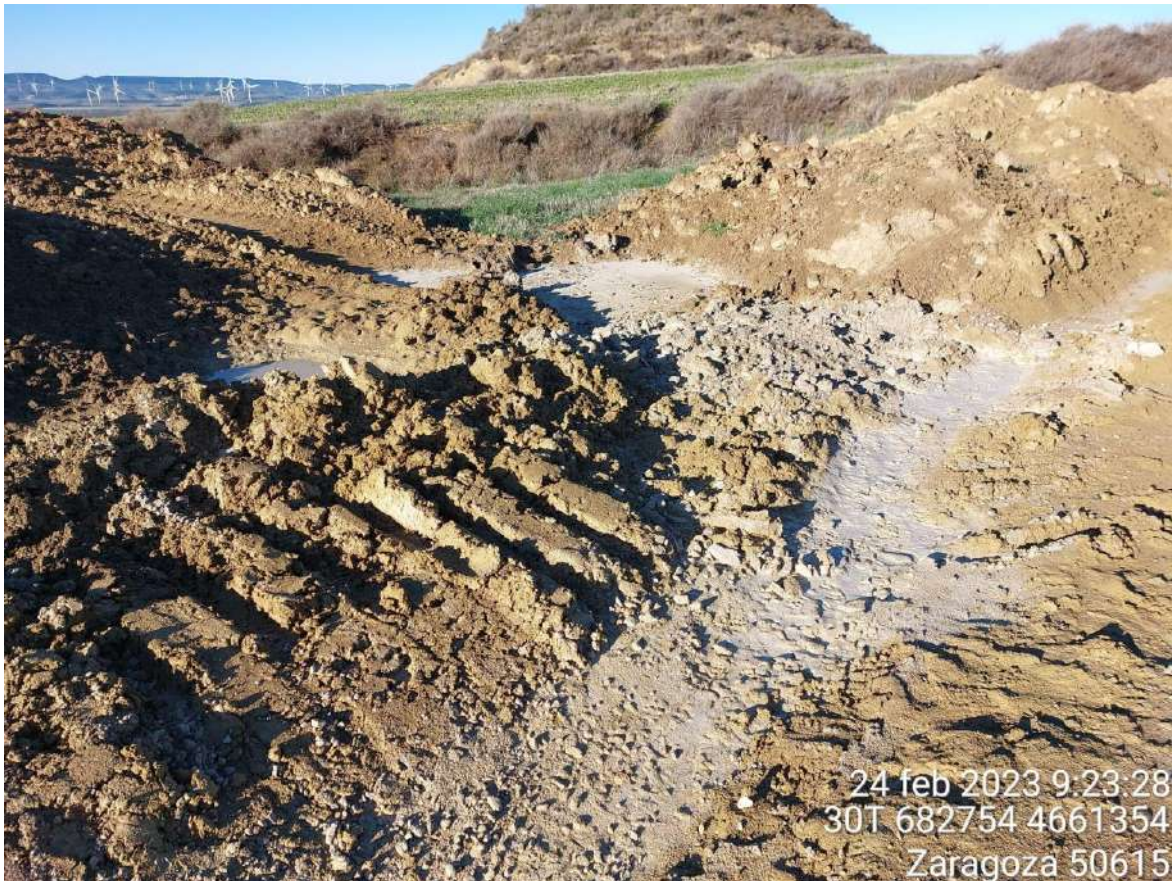
Imagen 2. Residuo de hormigón en la zona de la TM de OBIII próximo al cordón de tierra vegetal. Igualmente, se tiene que limpiar y gestionar correctamente para poder cerrar la NC.

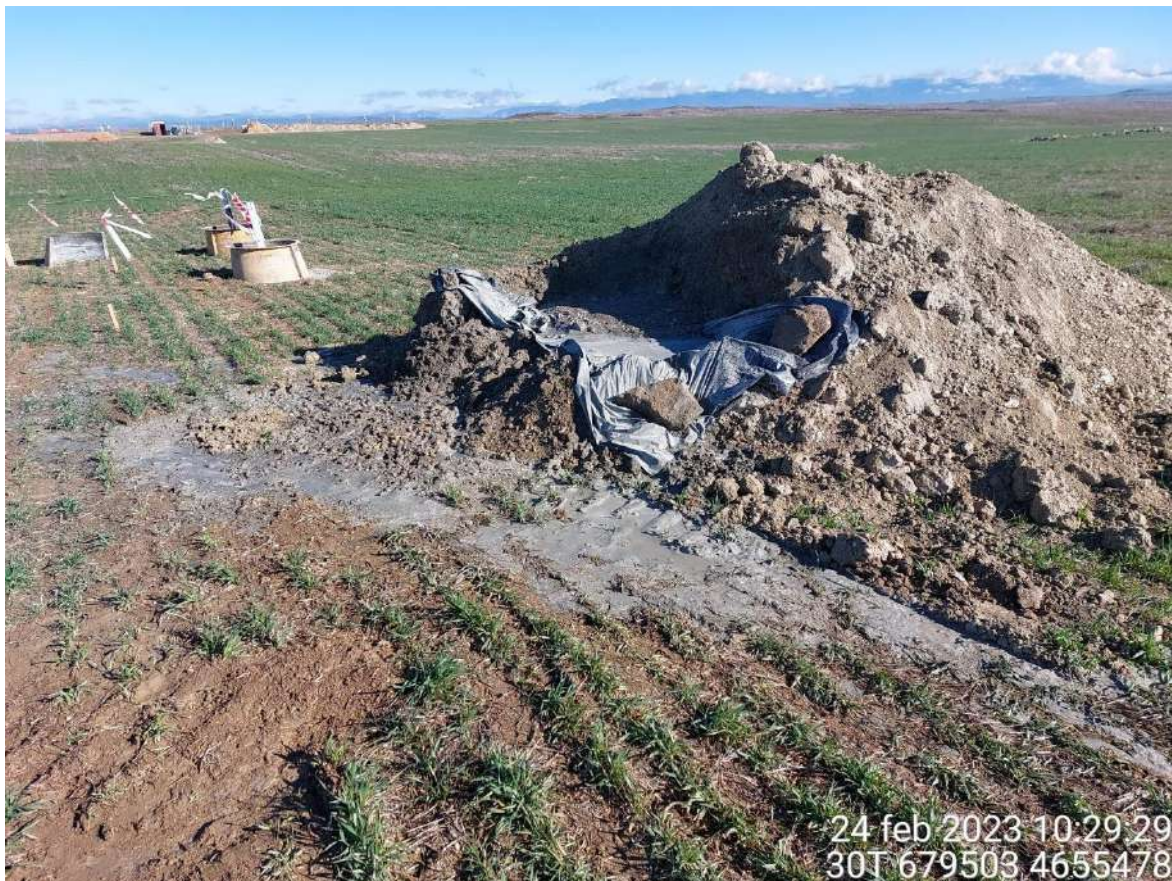
Imagen 3. Residuo de hormigón en el apoyo 39. Se debe recoger y gestionar como tal para no abrir una NC.

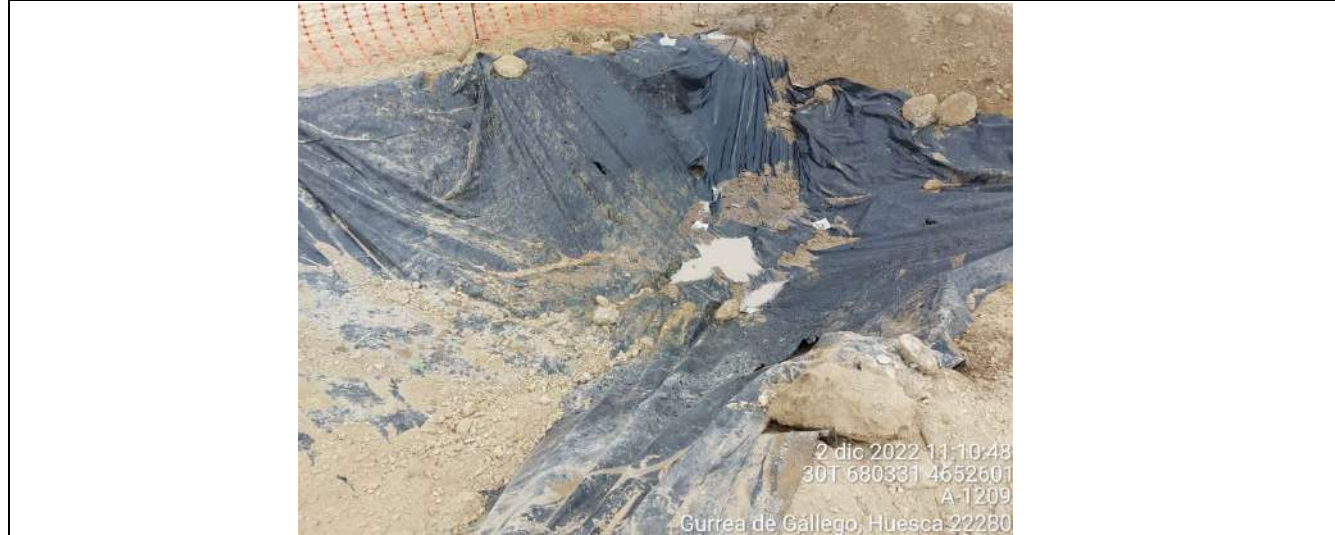
El pozo de lavado construido en la zona de la TM de OBII se utilizó en el hormigonado del día 02/12/2022 sin lograr la impermeabilización del suelo, pese a haber avisado a Collosa de la importancia de este aspecto. Se produjo una clara rotura en el plástico que pretendía evitar que el suelo se contaminase. Es por ello que se notifica una no conformidad LEVE. Se debe corregir y restaurar inmediatamente la zona de lavado al completo, así como las zonas de suelo que están al lado y se han visto afectadas. Si en el plazo de 5 días no se ha corregido y se han enviado evidencias fotográficas pasará a ser GRAVE. Si este problema es reiterativo, se generarán no conformidades GRAVES.

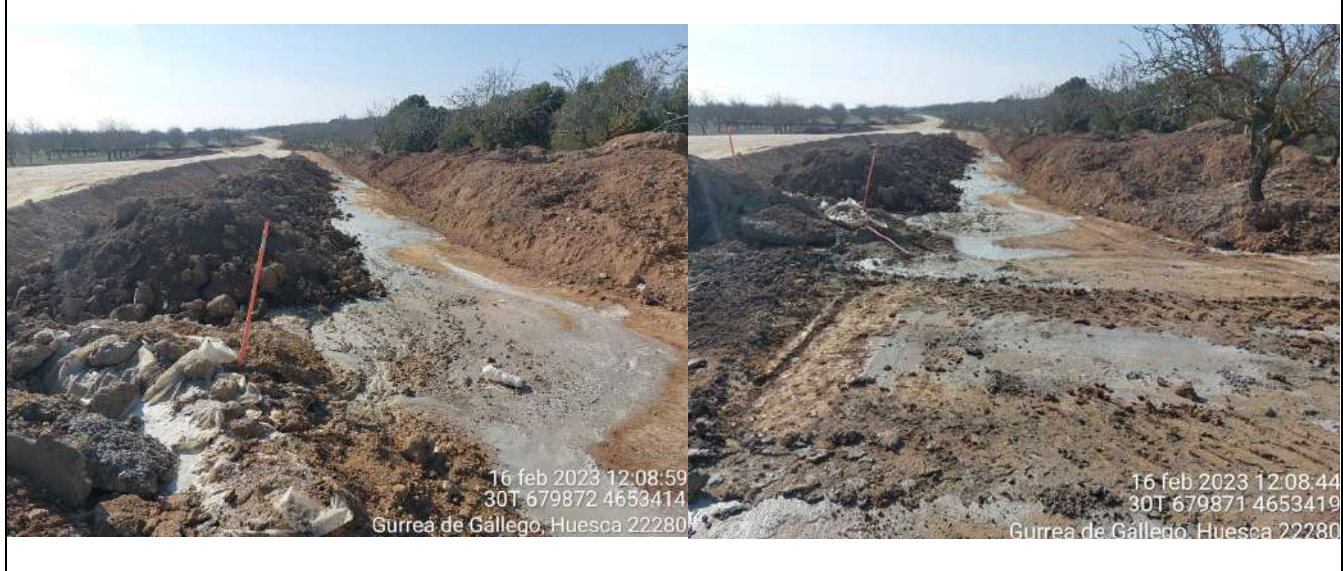
Elaborada por: Nombre/Firma	Luis Ballesteros Sanz
Fecha:	16/02/2023
Fecha prevista de comprobación	20/02/2023
<b>FECHA</b>	<b>RESPUESTA</b>
17/02/2023	Se retiró la tierra contaminada y se gestionó el residuo de hormigón
<b>CIERRE</b>	
Fecha de cierre:	17/02/2023
