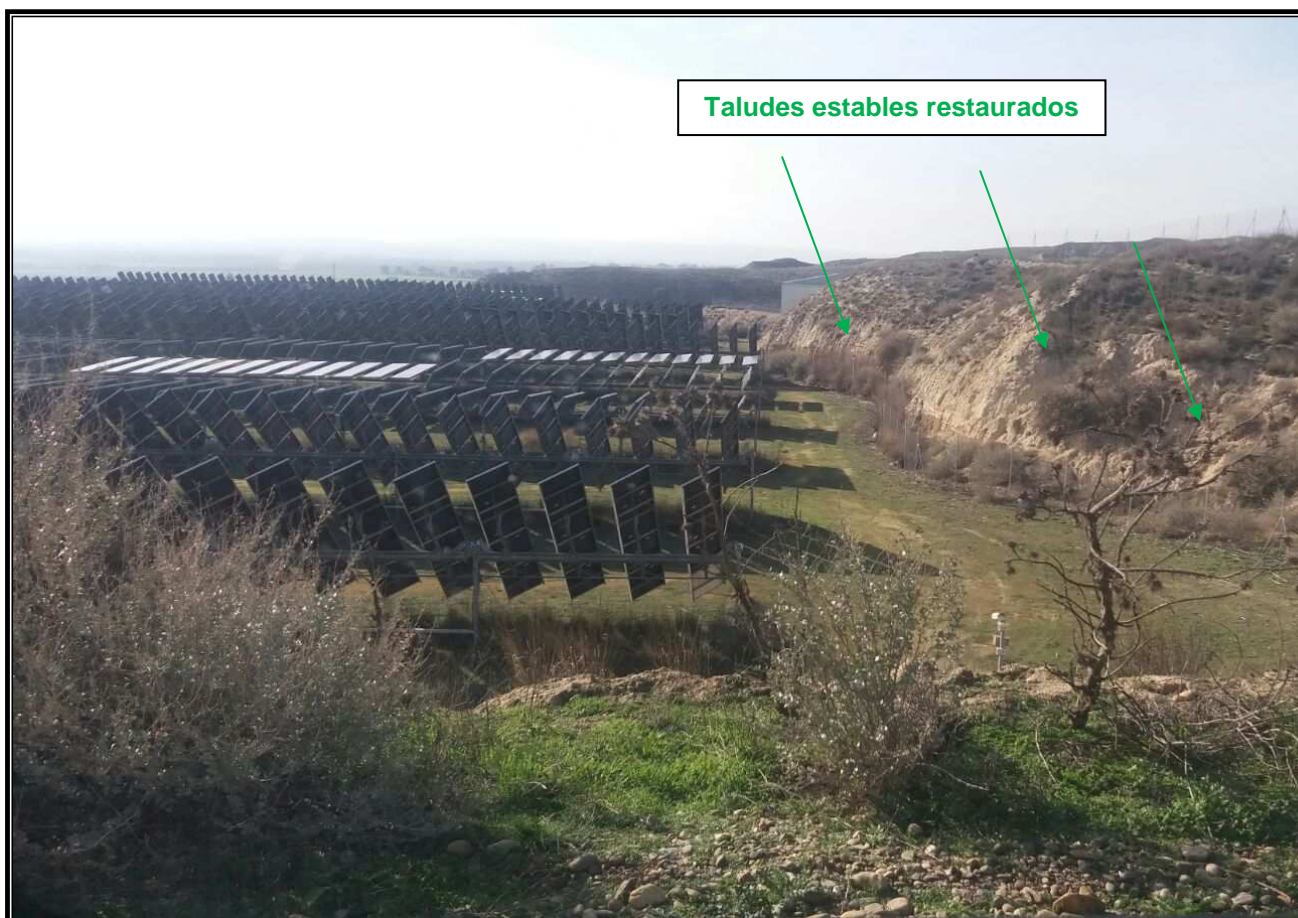
Taludes restaurados en la zona del Parque Fotovoltaico en el que se aprecia inclinación de la cara del talud y vegetación sobre ella.

La inclinación que favorece la implantación de vegetación hace que el talud resultante sea estable a lo largo del tiempo.

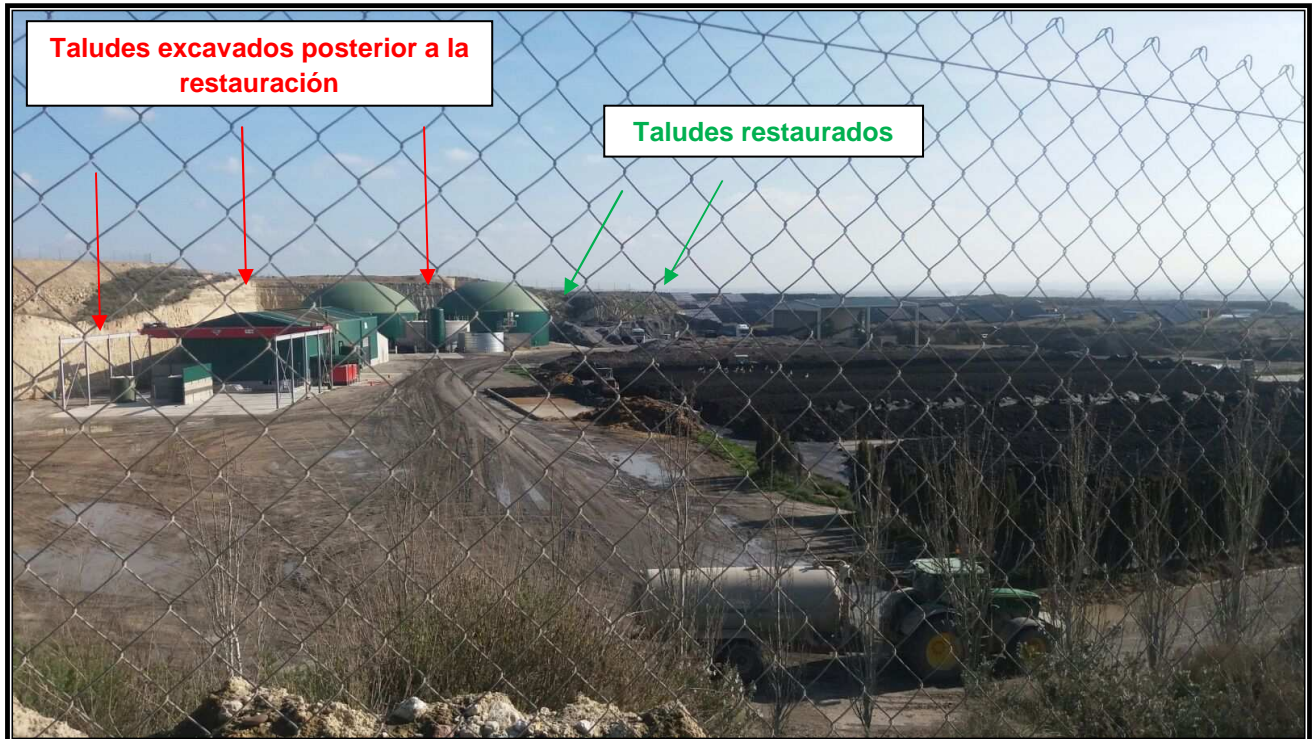
Al fondo, en el centro de la fotografía, se aprecian los taludes restaurados en los que se asienta vegetación, diferenciándose con claridad los taludes excavados con posterioridad a la restauración a su izquierda, presentando una total verticalidad (talud de 90°) y, como es lógico, ausencia de vegetación en la cara del talud.

La diferencia geométrica y cromática entre los taludes restaurados y los taludes excavados después es descaradamente divergente.

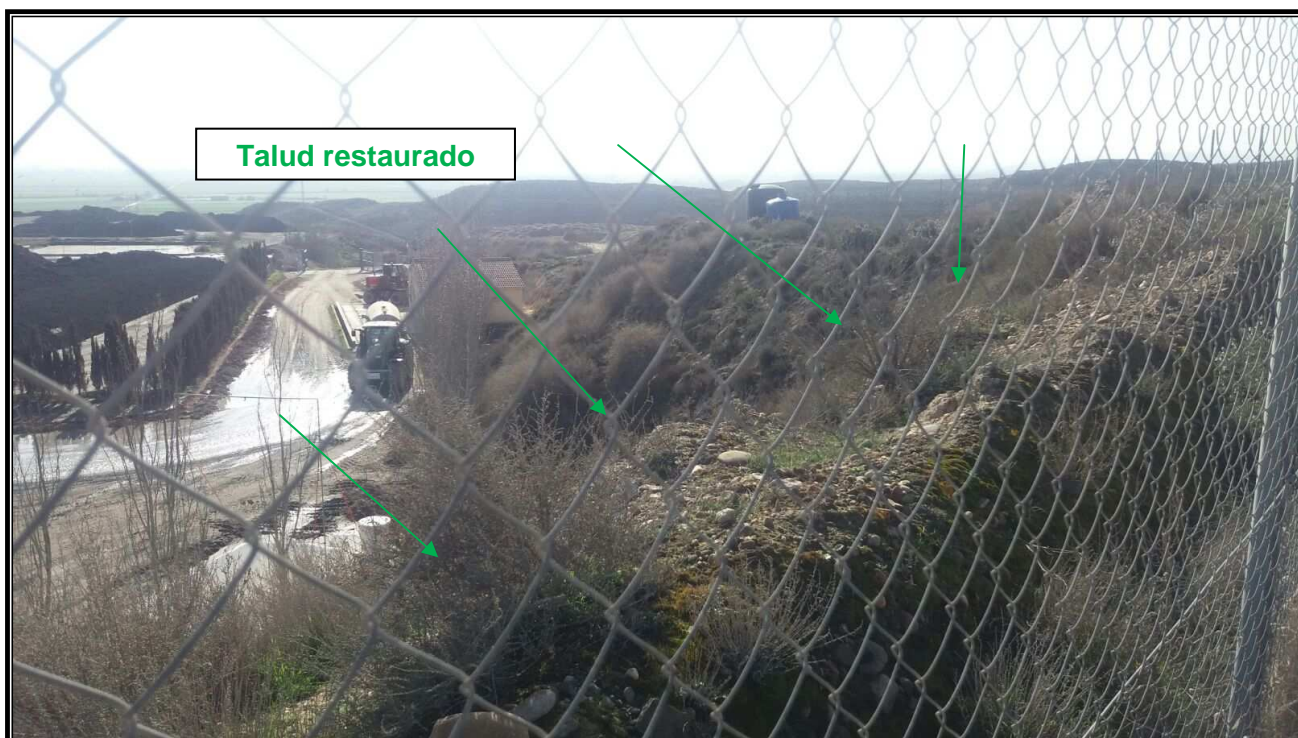
Los taludes finales restaurados de la *Gravera "LABORDA"*, que no han sido objeto de excavación posterior, se identifican por una inclinación estable de la cara del talud y la presencia de vegetación.

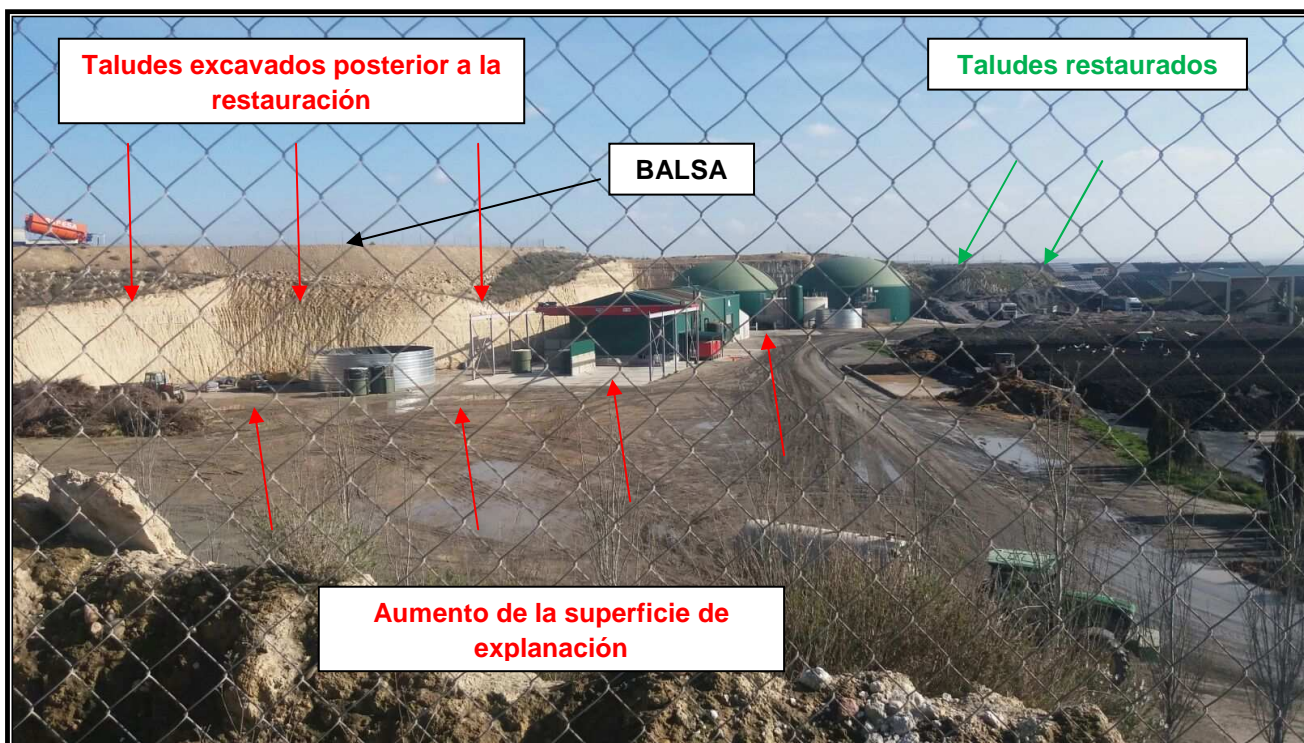
Los taludes excavados después de la restauración realizada en la Gravera por parte de **TRANSPORTES, ÁRIDOS Y EXCAVACIONES LABORDA, S.L.** se caracterizan por ser totalmente verticales, carecer de alguna inclinación estable de la cara del talud y, como es lógico por tener 90° , ausencia de vegetación poseyendo un cromatismo pardo – blanquecino típico de las gravas presentes.

Este retranqueo del pie del talud hasta formar un ángulo recto entre cara de talud y la plataforma se ha ejecutado para conseguir un aumento de la superficie de explanación, es decir, agrandar zona llana para el montaje instalaciones.

En la parte superior del talud excavado, junto al camión – cuba que se observa en la fotografía, se ha construido una balsa.

El contraste de los taludes restaurados de los modificados posteriormente es muy evidente.

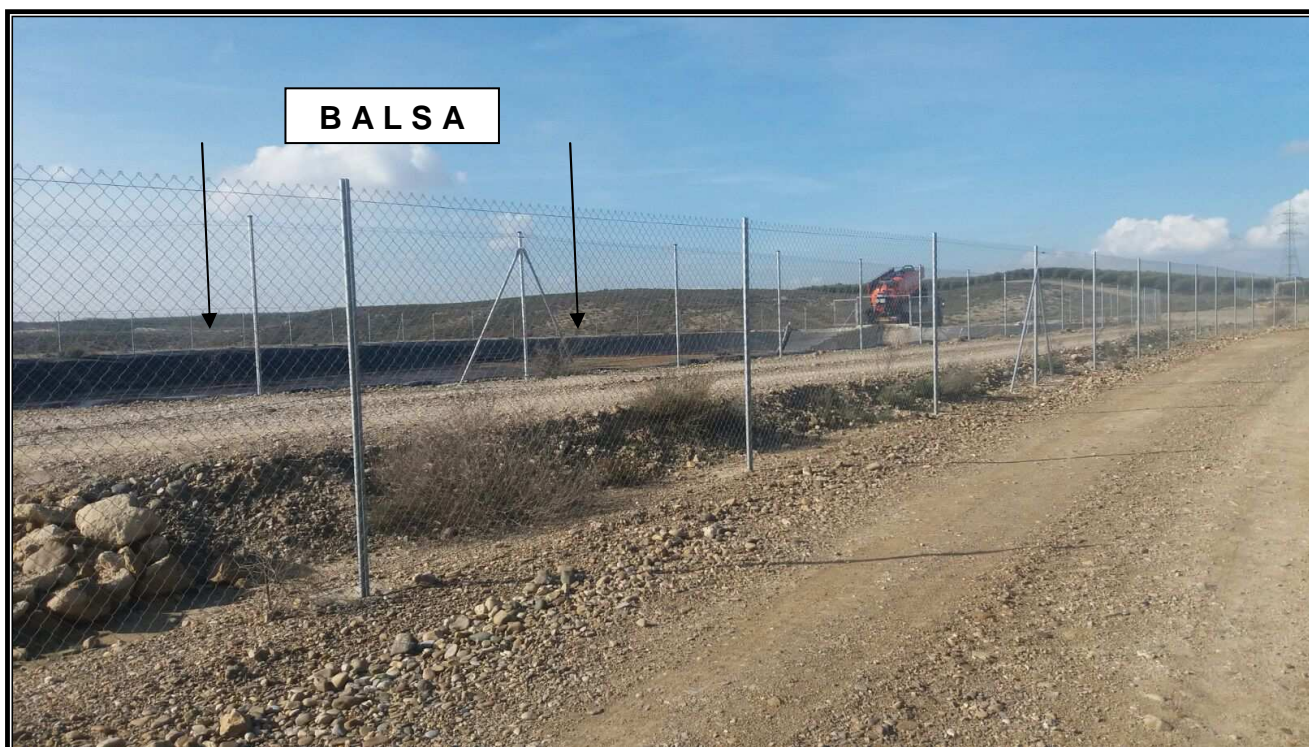
Vista de la balsa ejecutada sobre el talud modificado tras la rehabilitación de la Gravera "LABORDA".

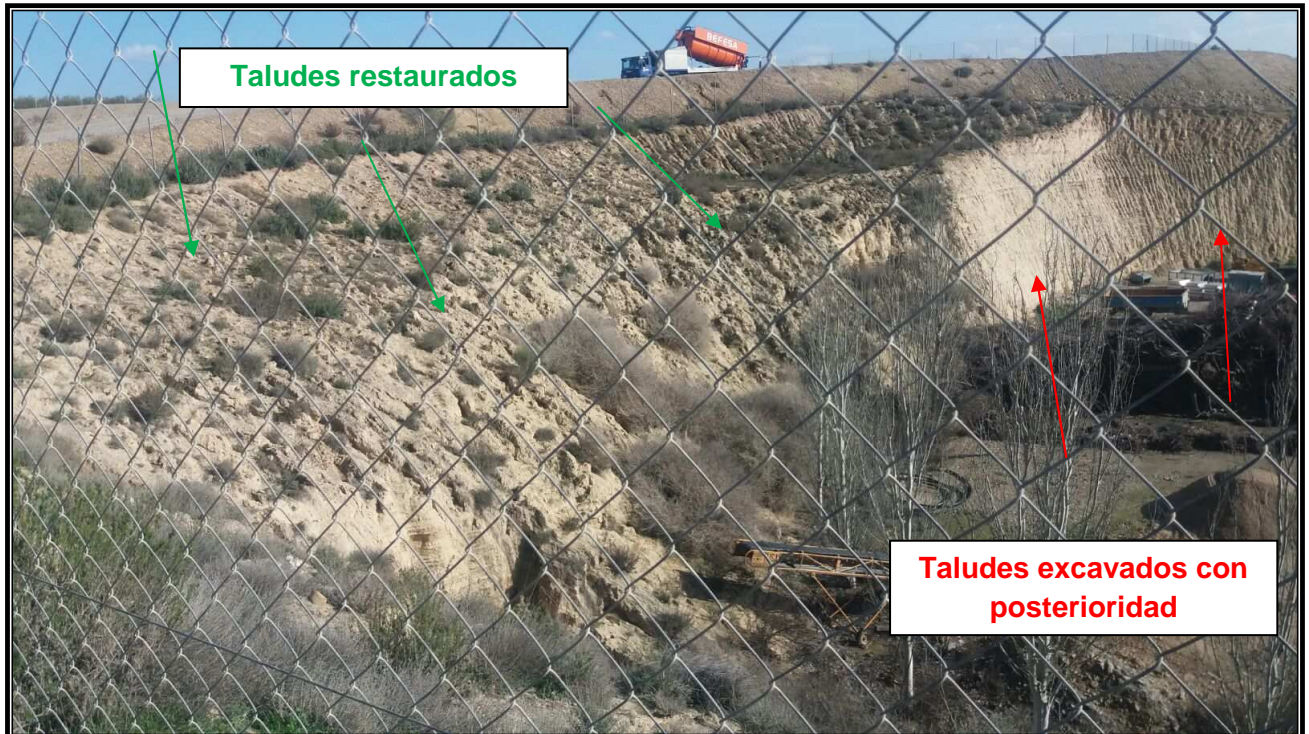
La diferencia entre taludes restaurados y taludes excavados después de la restauración ejecutada por **TRANSPORTES, ÁRIDOS Y EXCAVACIONES LABORDA, S.L.** es tan evidente que no ofrece dudas de la modificación realizada.

La desaparición de la inclinación de la cara del talud, convirtiéndose en un ángulo recto, junto con la pérdida de la vegetación instaurada es indiscutible.

Este retranqueo del pie del talud hasta formar un ángulo recto entre cara de talud y el suelo se ha ejecutado para conseguir un aumento de la superficie de explanación.

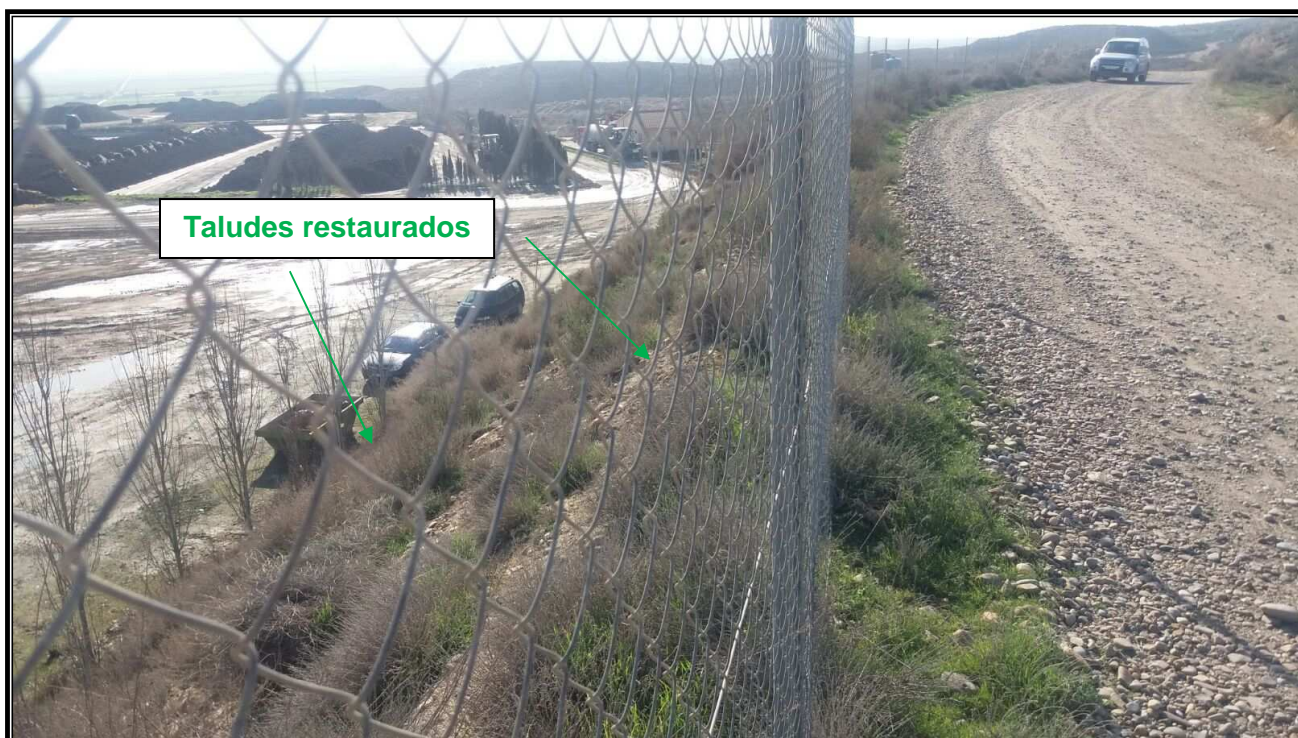
Los taludes no modificados en los que se conserva la restauración ejecutada por **TRANSPORTES, ÁRIDOS Y EXCAVACIONES LABORDA, S.L.** se encuentran integrados con el entorno debido a la inclinación dada a la cara del talud en su momento y la existencia de vegetación.

En la fotografía se demuestra esta integración al fijarnos en la margen derecha del camino vecinal y en las colinas del fondo.

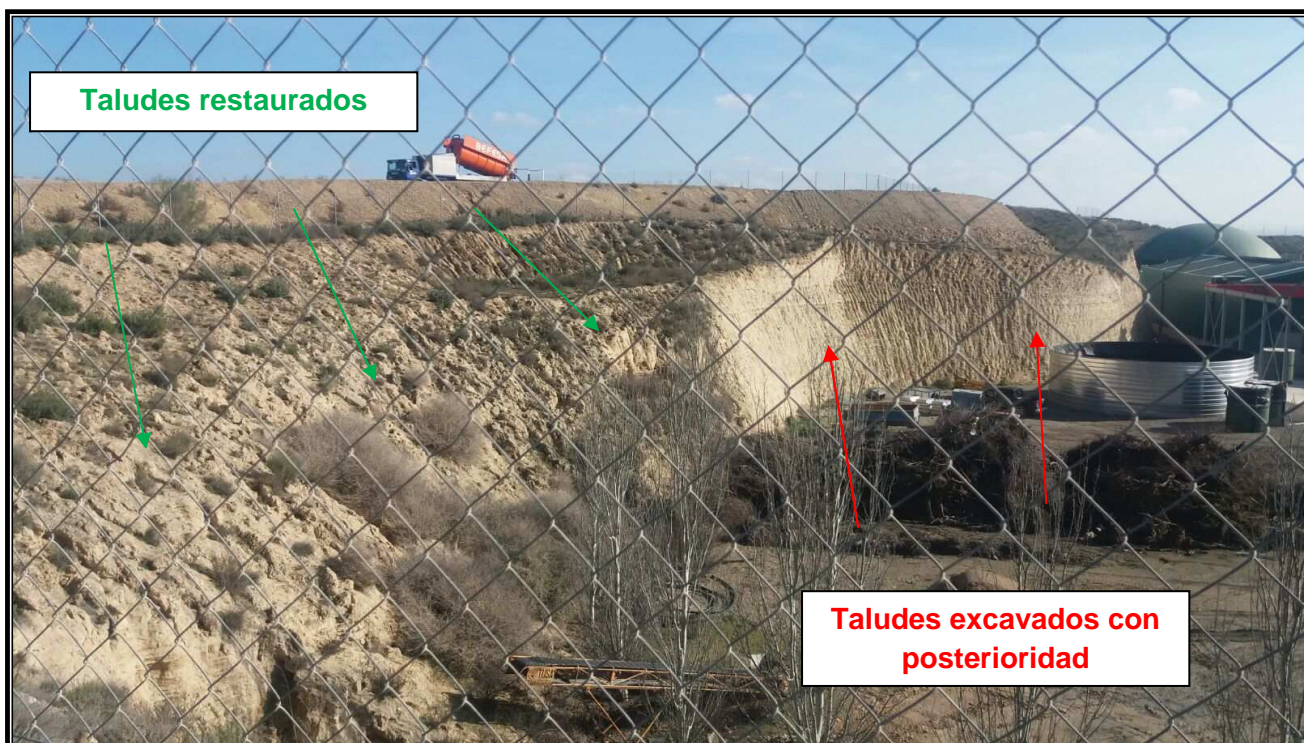
La diferencia entre taludes restaurados y taludes excavados después de la restauración ejecutada por **TRANSPORTES, ÁRIDOS Y EXCAVACIONES LABORDA, S.L.** vuelve a ser muy evidente y a no ofrecer dudas de la modificación realizada.

La desaparición de la inclinación de la cara del talud, convirtiéndose en un ángulo recto, junto con la pérdida de la vegetación instaurada es indiscutible.
