NOMBRE DE LA INSTALACIÓN:	PARQUE EÓLICO POLUX
PROVINCIA:	ZARAGOZA
NOMBRE DEL TITULAR:	ENERGÍAS RENOVABLES DE POLUX S.L.
CIF DEL TITULAR:	B-87896262
EMPRESA DE VIGILANCIA:	TESTA CALIDAD Y MEDIOAMBIENTE S.L.
TIPO DE EIA:	ORDINARIA
INFORME DE FASE DE:	CONSTRUCCIÓN
PERIODICIDAD DEL INFORME SEGÚN DIA:	INFORME FINAL
AÑO DE SEGUIMIENTO NÚMERO:	1
Nº DE INFORME Y AÑO DE SEGUIMIENTO:	13 – 2023
PERÍODO QUE RECOGE EL INFORME:	ENERO 2022 – ENERO 2023

Se procede a la redacción del presente INFORME FINAL DE SEGUIMIENTO AMBIENTAL en relación con el cumplimiento de lo establecido en el Plan de Vigilancia Ambiental del Parque Eólico Polux, ubicado en el término municipal de Aguilón (Zaragoza) de acuerdo con los trabajos que se están llevando a cabo correspondiente a la fase de construcción de dicho proyecto.

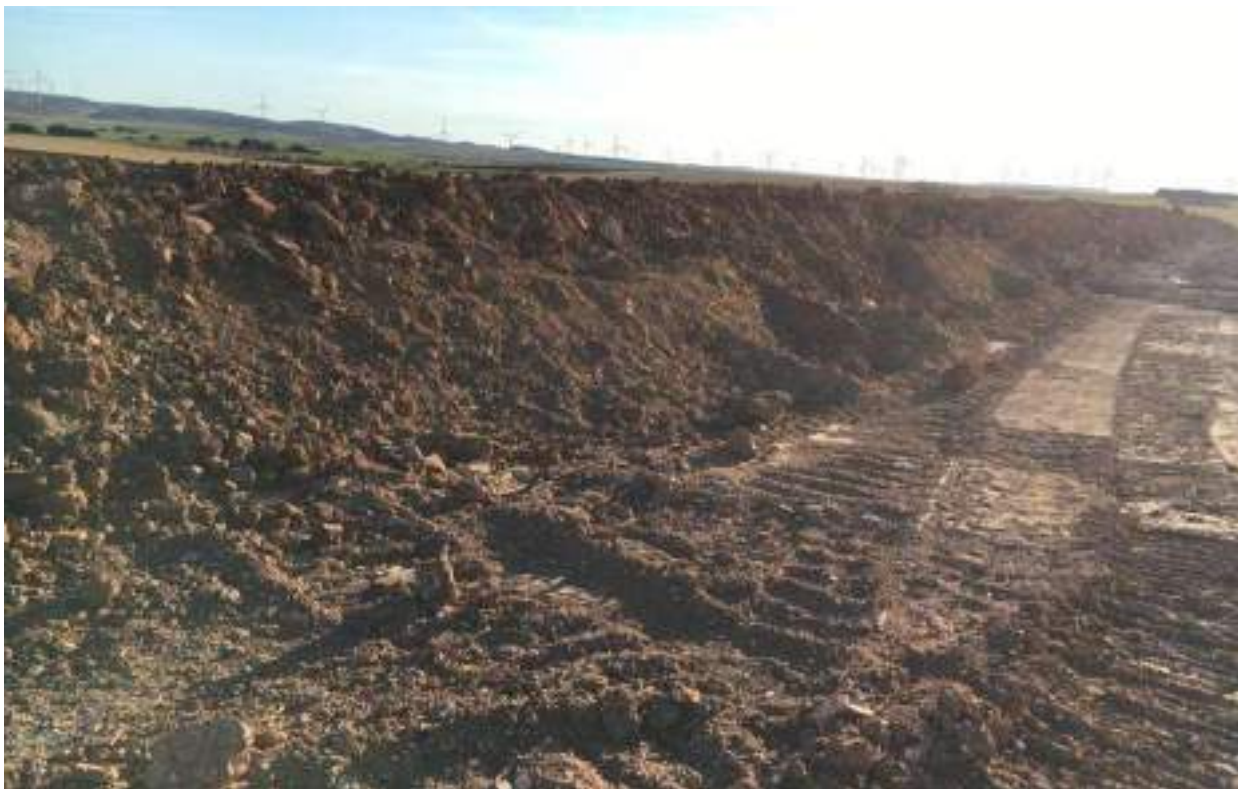
Imagen 4. Acopio de tierra vegetal en SBII-02

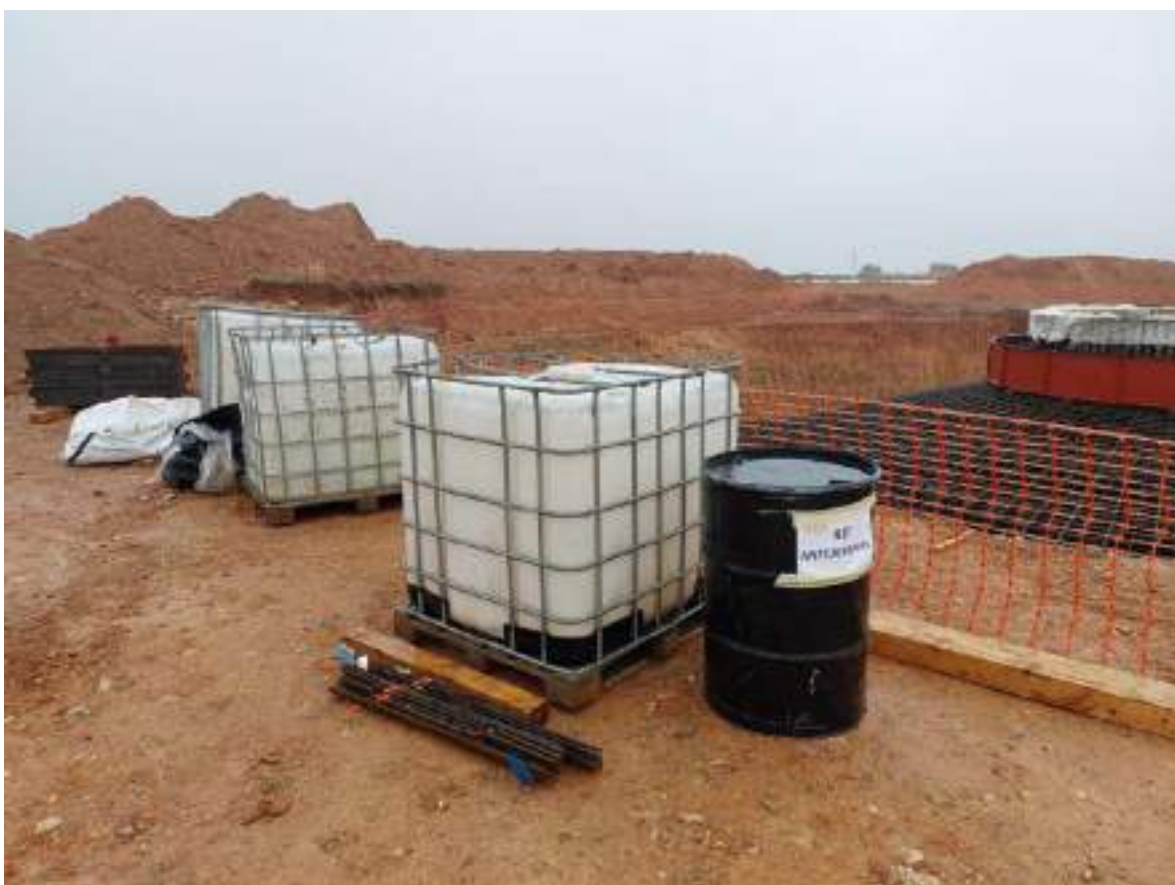
Imagen 1. Kit antiderrame en el tajo (SBII-02).

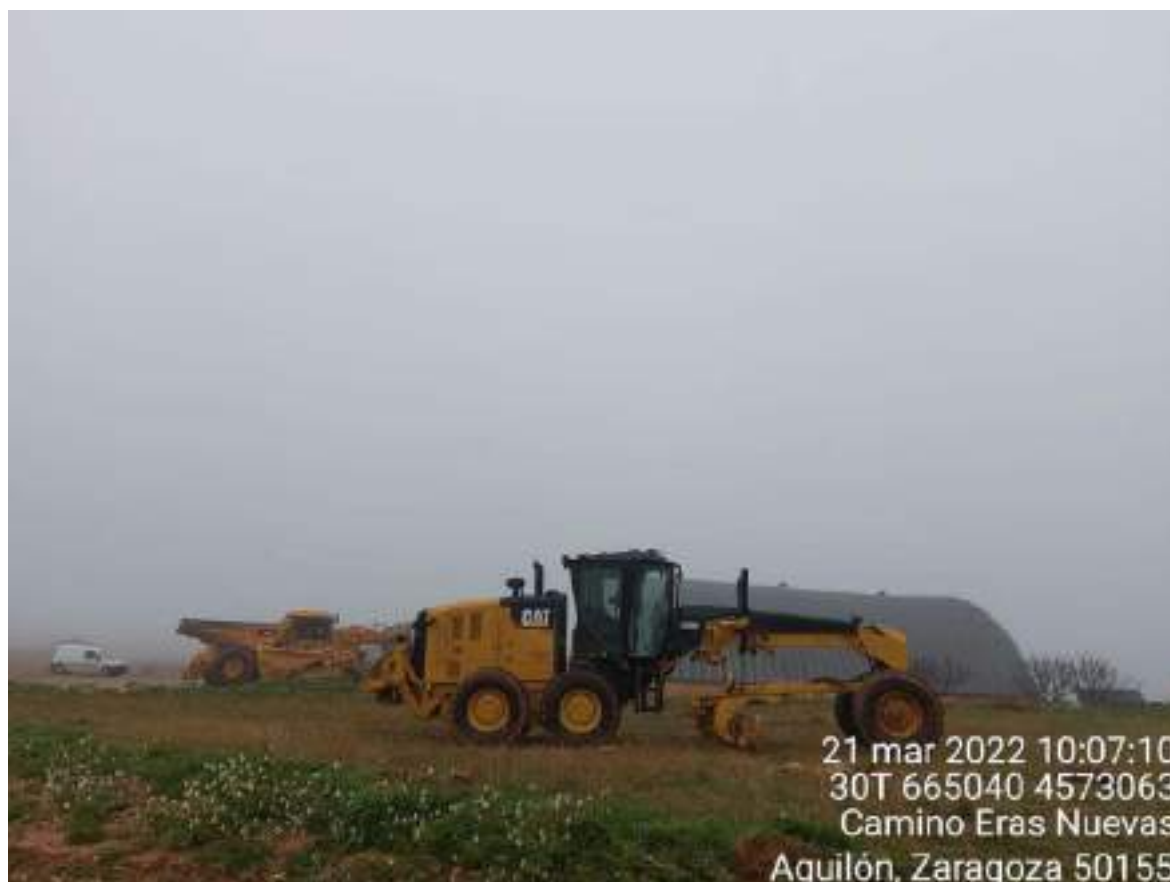
Imagen 3. Maquinaria parada debido al mal estado de los viales por la lluvia.

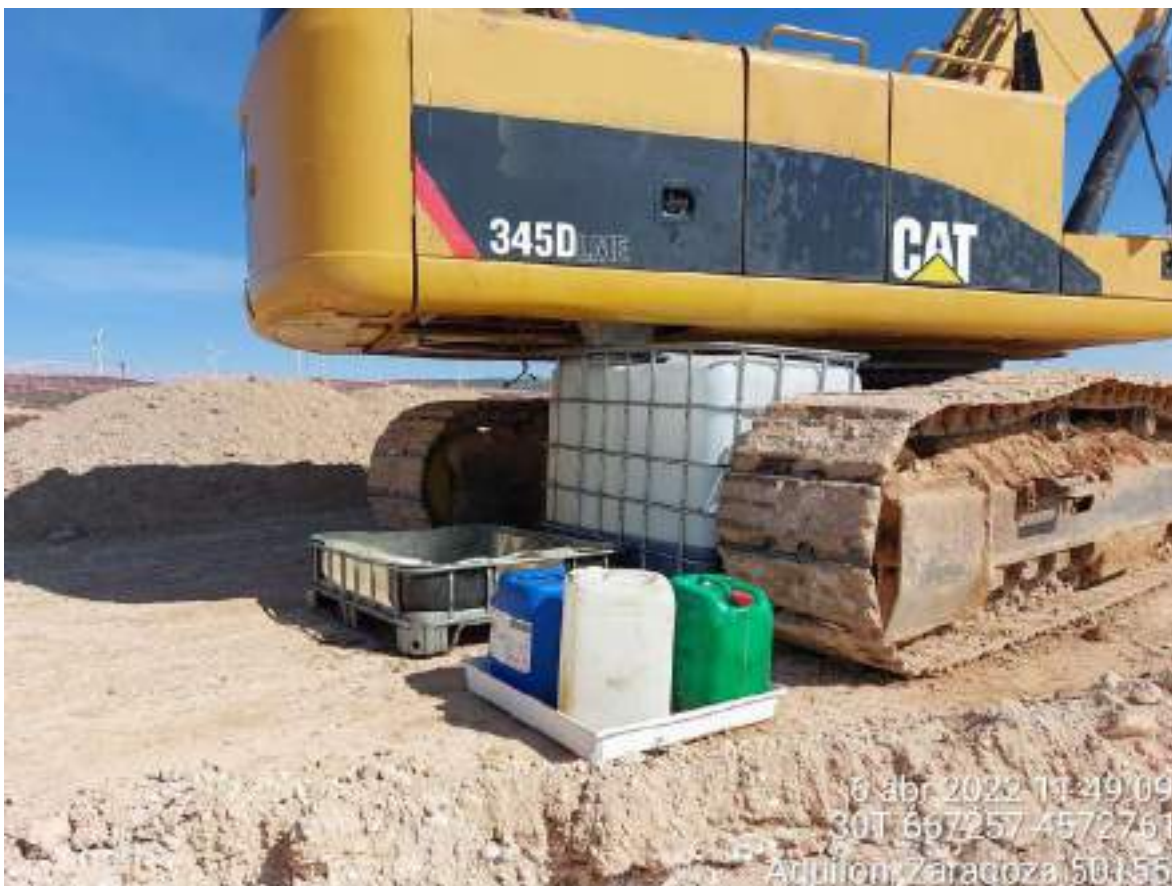
Imagen 5. Bidones colocados sobre cubetos de contención.

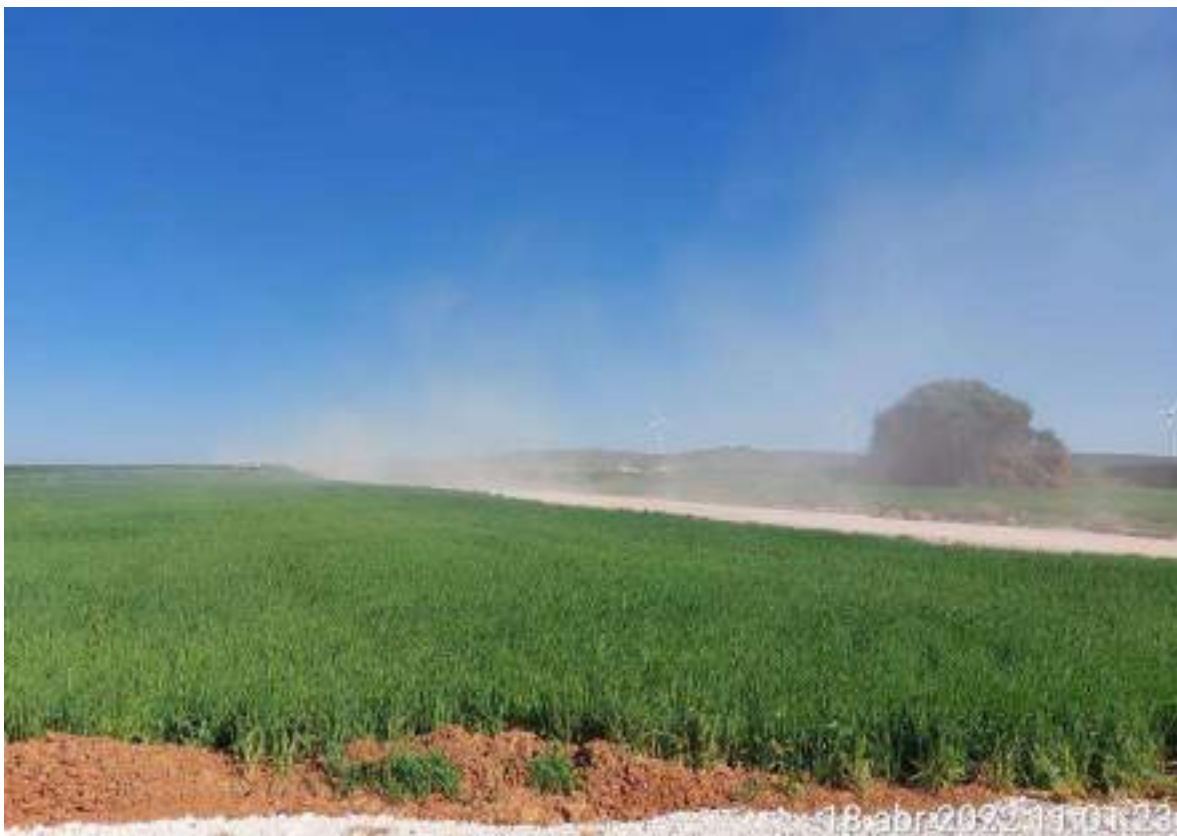
Imagen 2. Polvo generado debido al tránsito de camiones.

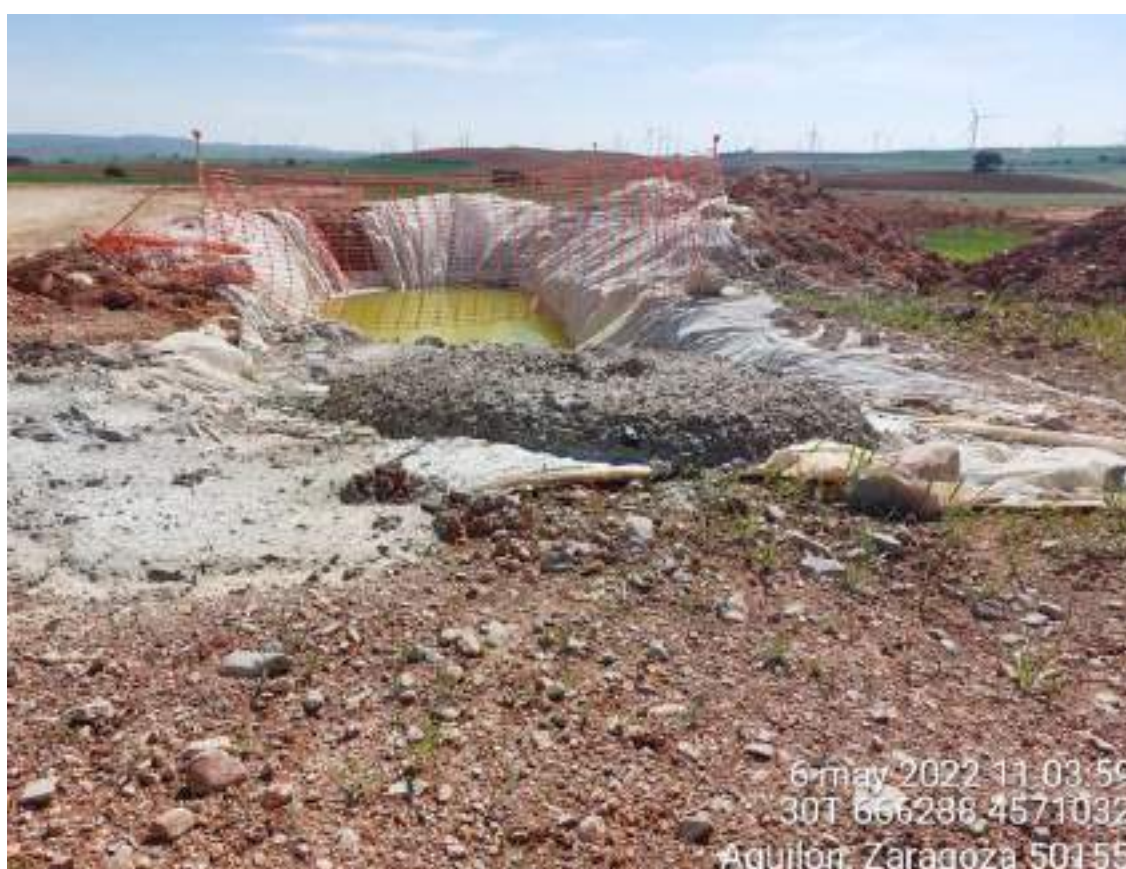
CÓDIGO	Descripción	ESTADO
VIE-PE-CON-CIV-NC-048	Utilización de pozo de lavado sin lograr la impermeabilización del suelo. Problema reiterativo. El pozo de lavado (en PLX-01) se utilizó en el hormigonado del 27/07 sin lograr la impermeabilización del suelo. Se produjo una clara rotura en el plástico que pretende evitar que el suelo se contamine. Es por ello que se notifica una no conformidad grave. Se debe corregir y restaurar inmediatamente la zona de lavado al completo, así como las zonas de suelo que están al lado y se han visto afectadas.	Cerrada 01/08/2022
VIE-PE-CON-CIV-NC-061	Se produjo una sobre afección de una zona de vegetación natural (matorral de tomillo y romero) no prevista en la ejecución de la obra debido al paso de maquinaria pesada en la posición SBI-04. Tanto el suelo como las plantas se vieron afectadas. Es por ello se notifica una no conformidad leve. Se debe corregir cuando se realice la restauración de la posición afectada mediante una corrección geomorfológica y una plantación manual de romero y tomillo.	Cerrada 10/01/2023

Ilustración 1. No conformidad grave. Pozo de lavado utilizado sin impermeabilizar el suelo.

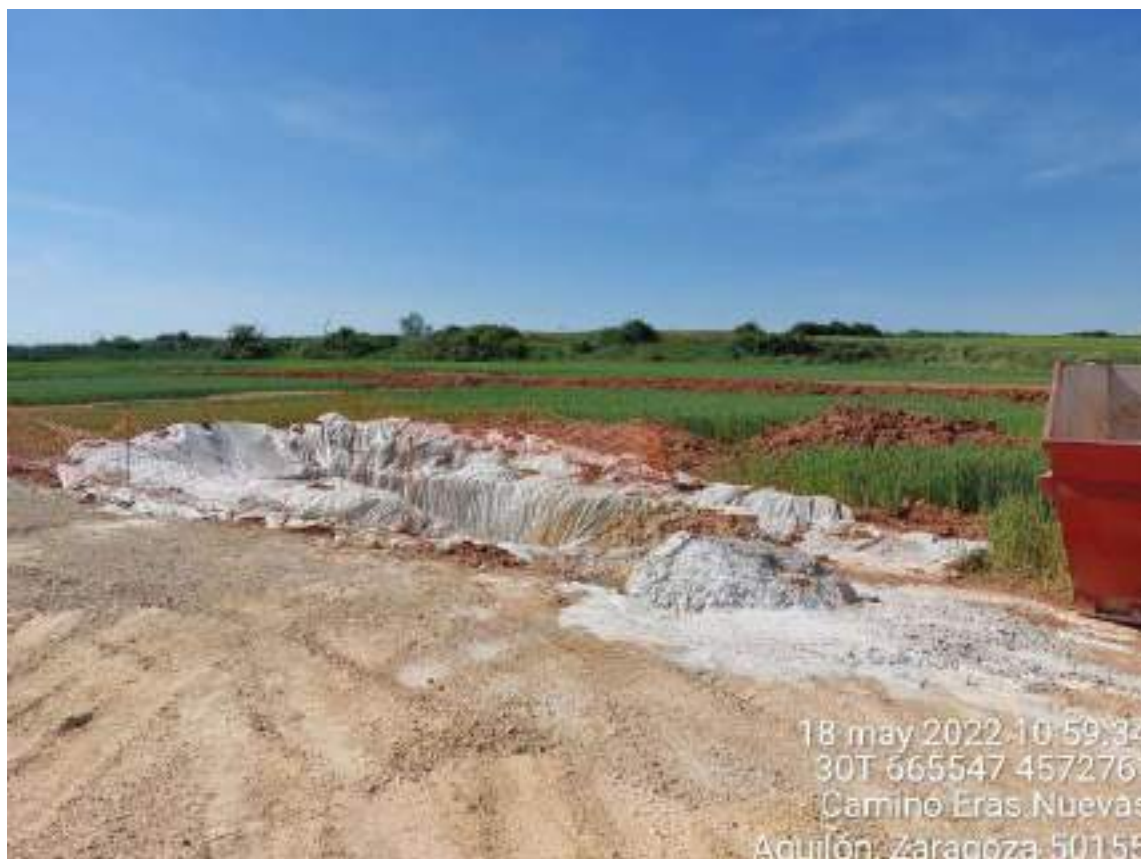
Imagen 1. Residuo de hormigón evidente en pozo de lavado SB1-7.

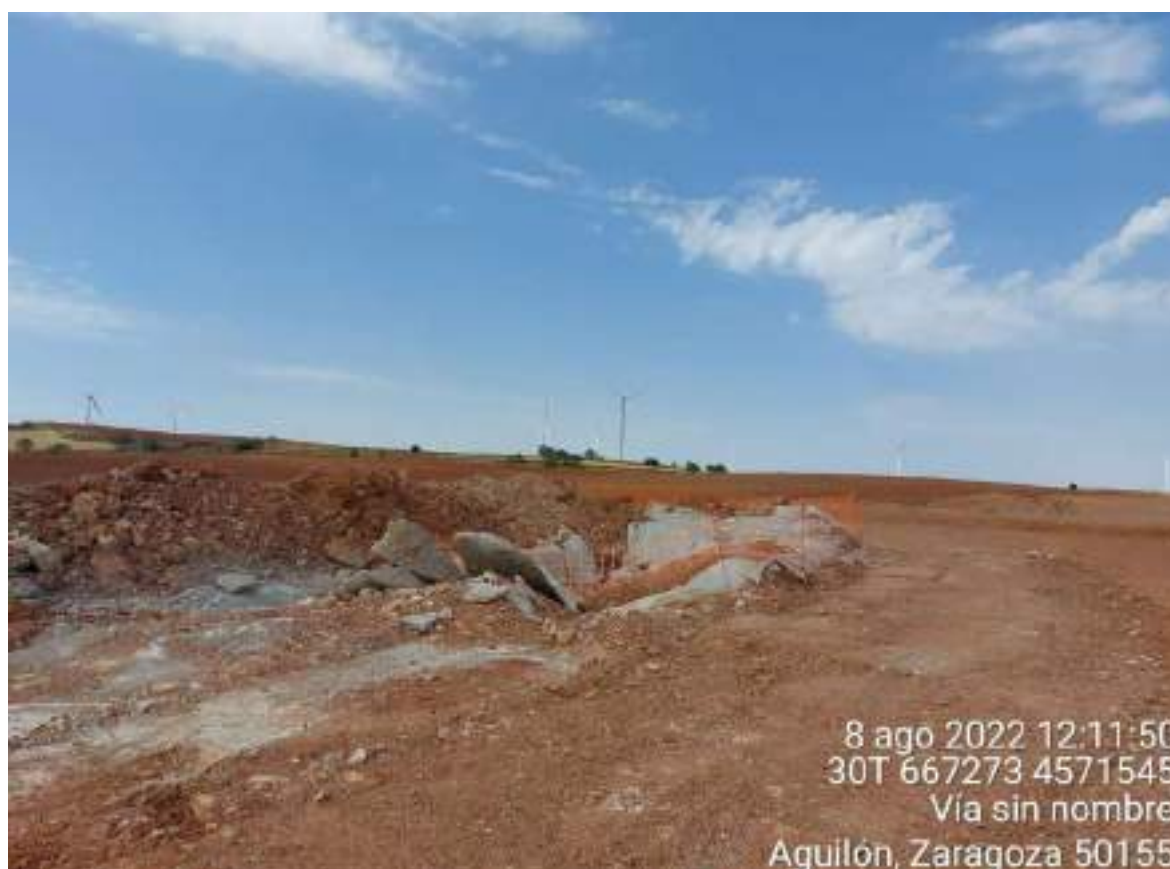
Imagen 1. Pozo de lavado sin restaurar.

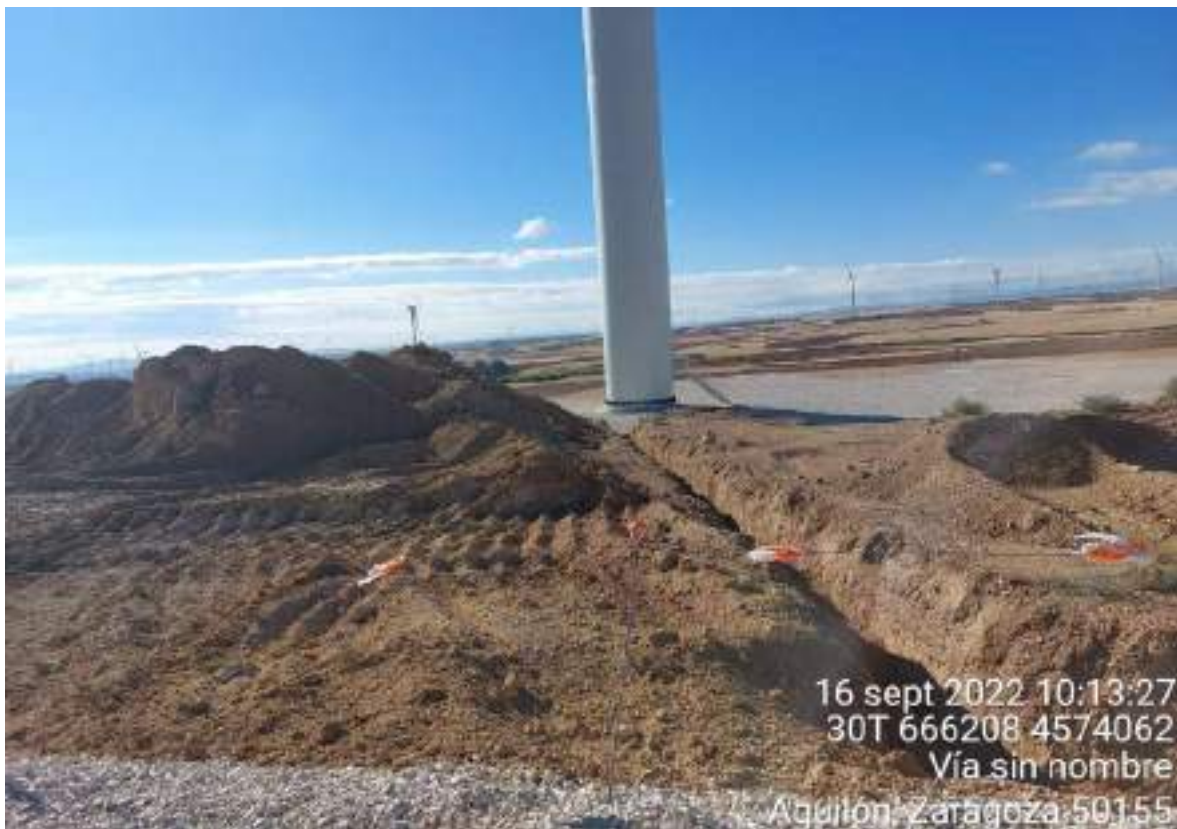
Imagen 2. Movimiento de tierras en excavado de zanja en SB1-03.

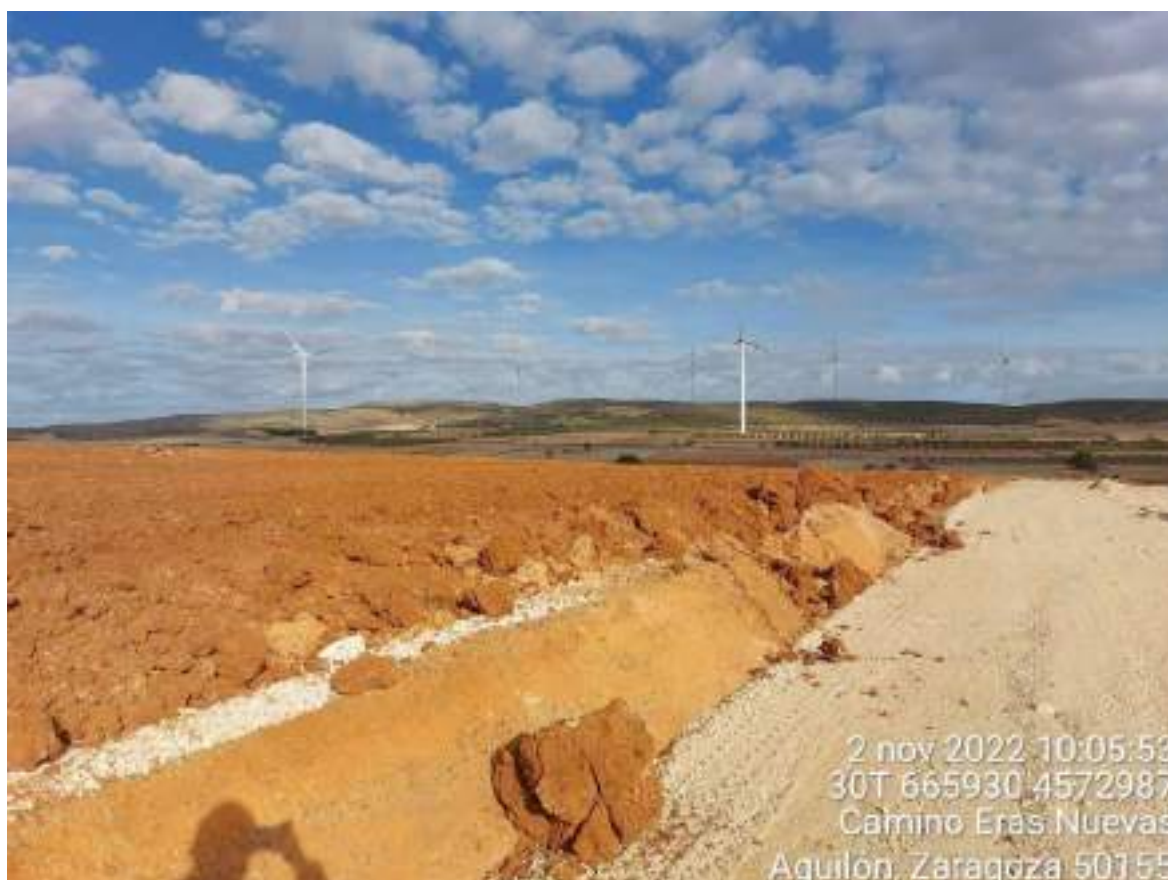
Imagen 1. Posición SBI-08 restaurada. Se debe actuar sobre los bolos de tierra de gran volumen originados durante los trabajos de restauración y que llegan hasta el vial de acceso al aerogenerador.

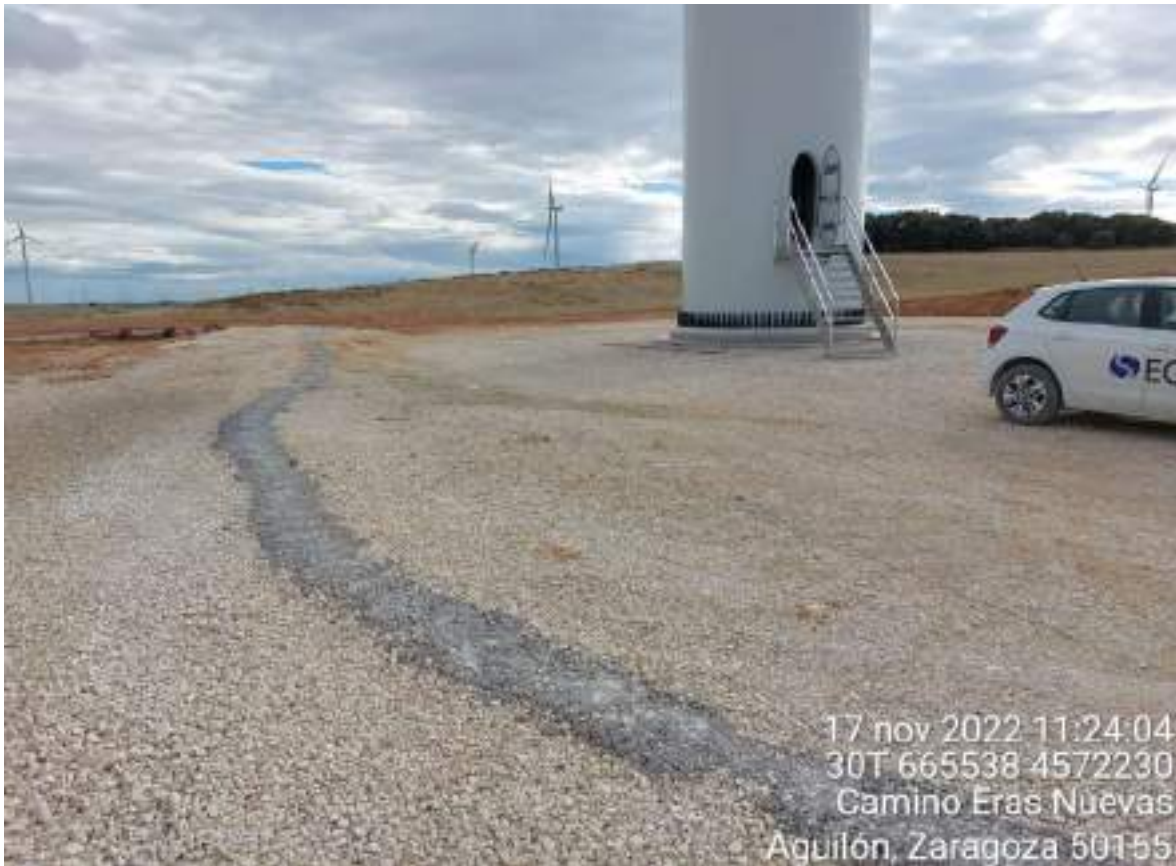
Imagen 2. Residuo de hormigón en SBII-6 que continúa por el vial de bajada.

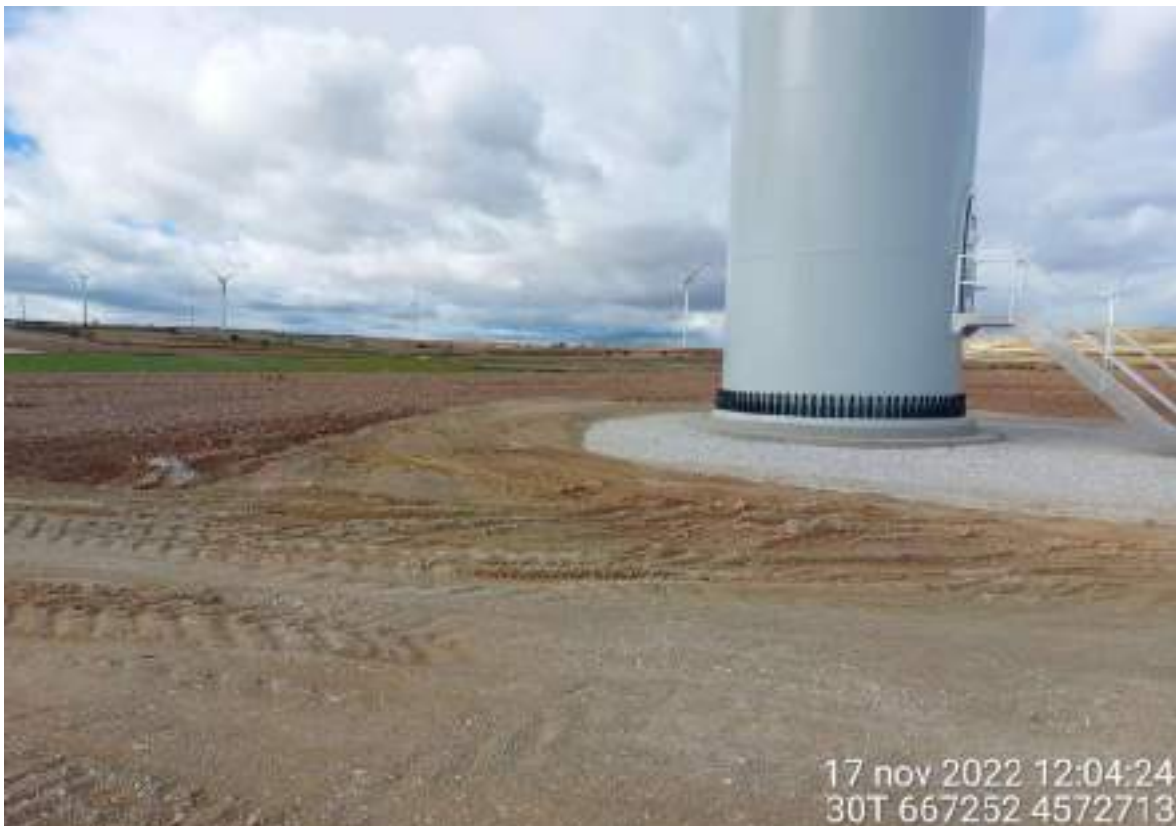
Imagen 3. Plataforma SBI-9 como ejemplo de que falta nivelar y eliminar las roderas existentes en la mayoría de las posiciones.

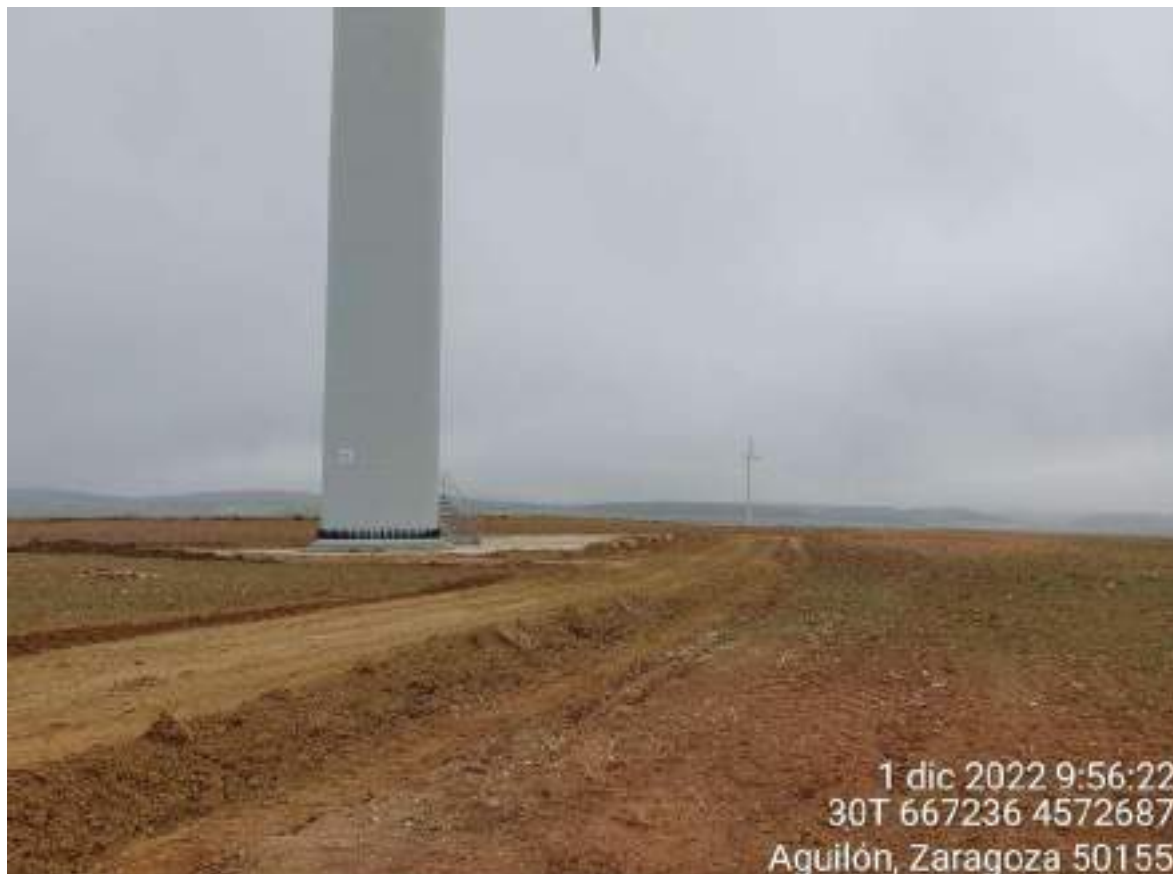
Imagen 2. Posición SBI-9 todavía sin la restauración ambiental realizada.

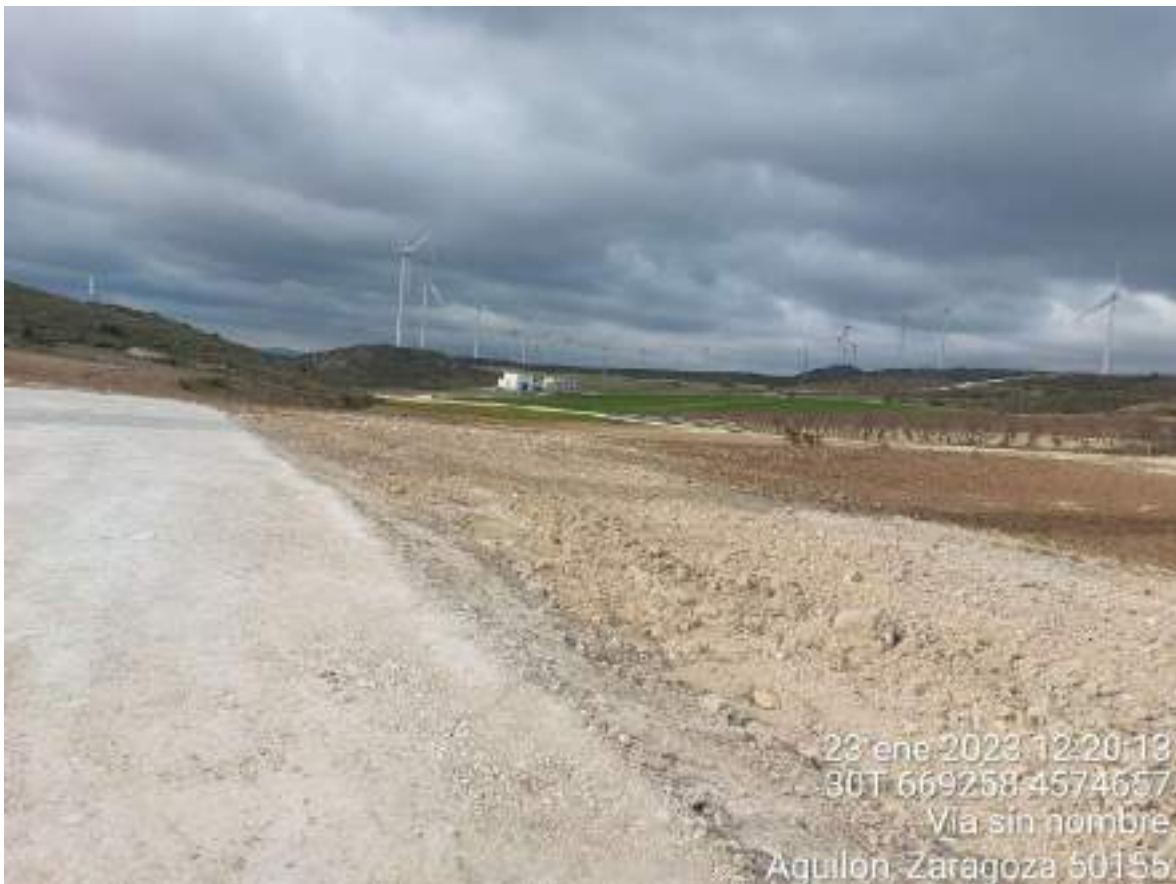
Imagen 1. Pendiente corregida en la posición SBI-04.
