NOMBRE DE LA INSTALACIÓN:	FV CEPHEUS SOLAR
PROVINCIA/S DE UBICACIÓN DE LA INSTALACIÓN:	TERUEL
NOMBRE DEL TITULAR:	PLANTA FV 116, S.L.U.
CIF DEL TITULAR:	B-88241435
NOMBRE DE LA EMPRESA DE VIGILANCIA:	SOLARIA ENERGÍA Y MEDIO AMBIENTE, S.A.
TIPO DE EIA:	ORDINARIO
INFORME DE FASE DE:	EXPLOTACIÓN
PERIODICIDAD DEL INFORME SEGÚN DIA:	TRIMESTRAL
AÑO DE SEGUIMIENTO:	2
Nº DE INFORME Y AÑO DE SEGUIMIENTO:	INFORME Nº 1 DEL AÑO 2
PERIODO QUE RECOGE EL INFORME:	DIC 2022-FEB 2023

Madrid, Abril de 2023.

REF. DOC: CEP-TOT-MAM-PVA EXPLOTACION CEPHEUS-001-20230414-SOL

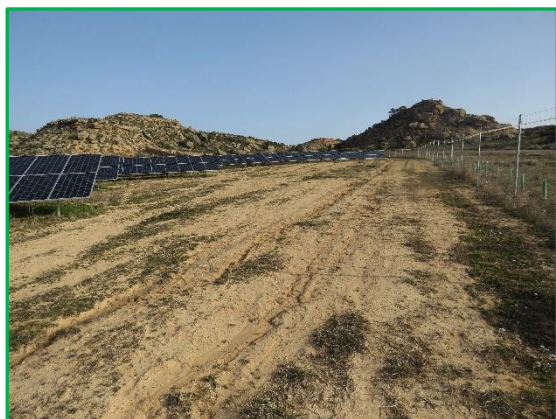
Concretamente, se ha detectado una pequeña cárcava paralela al vallado de la isla donde se ubica el CT1. En cárcavas que puedan afectar estructuras, vallado o red de drenaje se han estabilizado con cantos rodados. Se adjuntan fotografías del aspecto controlado:

Figura 3. Pequeña cárcava paralela al vallado

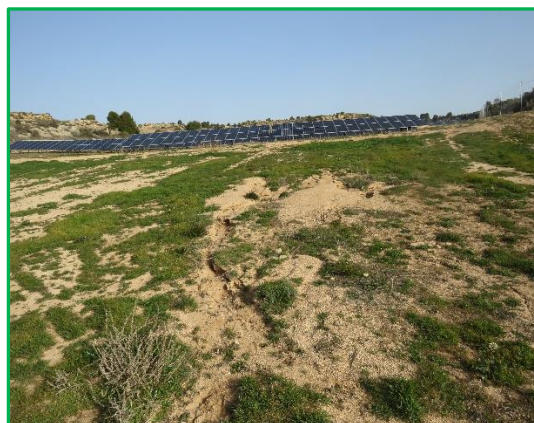
Figura 4. Cárcava estable cubierta con vegetación.

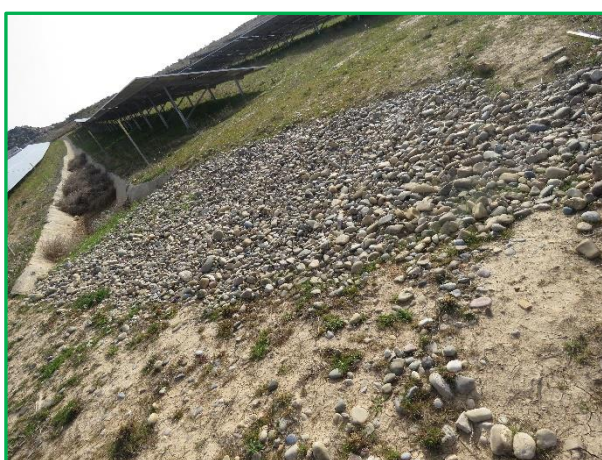
Figura 5. Cárcava consolidada con cantos rodados

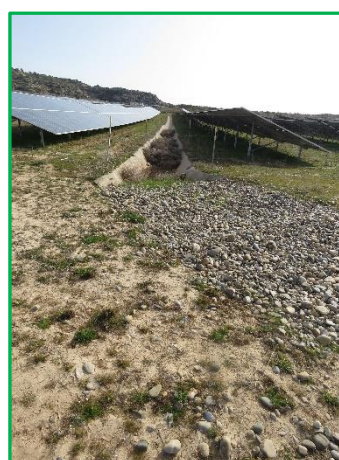
Figura 6. Cárcava consolidada con cantos rodados

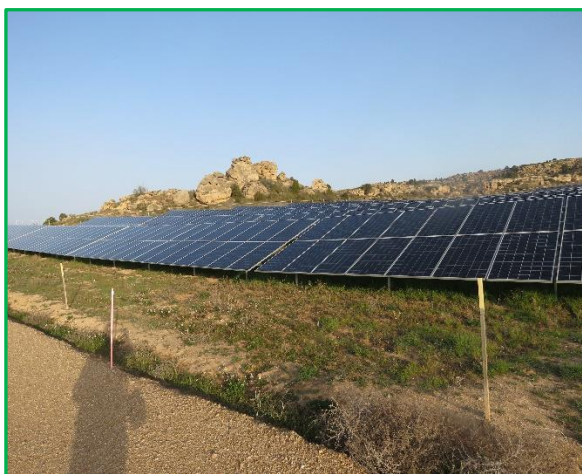
No obstante, es necesaria la supervisión y retirada de vegetación y restos vegetales que se acumulan en el interior tales como capitanas (*Salsola kali*) y que de no retirarse pueden “taponar” la circulación de agua y ocasionar el malfuncionamiento de la red de drenaje.

Figura 7. Vegetación presente en la cuneta de tierra

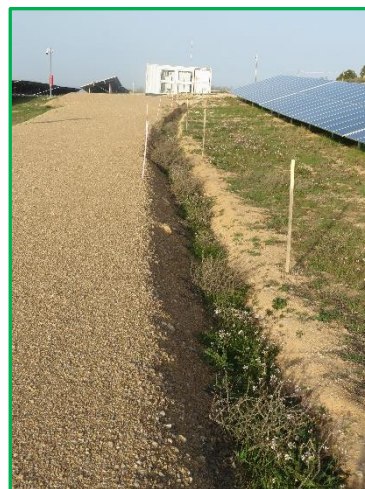
Figura 8. Vegetación presente en la cuneta de tierra

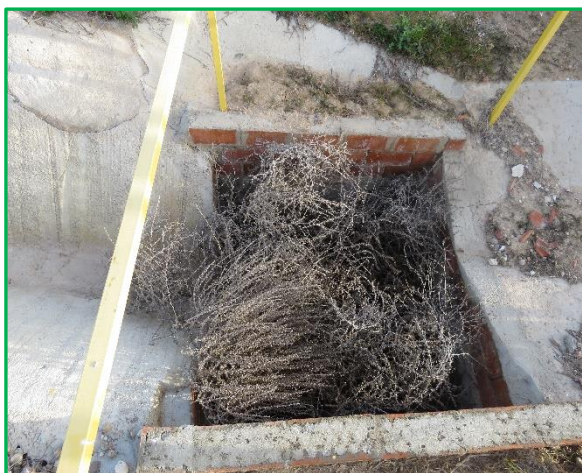
Figura 9. Arqueta con restos de capitanas

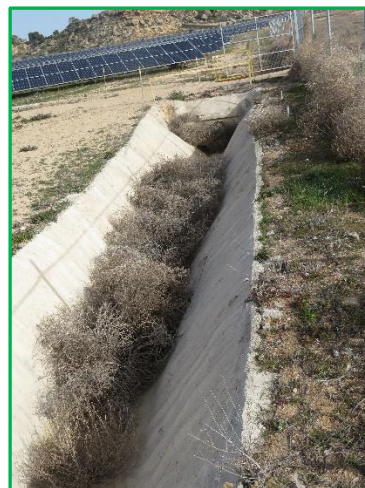
Figura 10. Cuneta cimentada con restos de capitanas

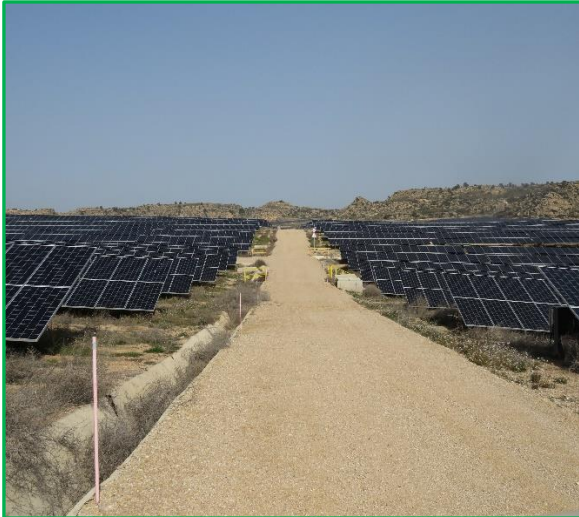
Figura 11. Cunetas cimentadas con restos de capitanas

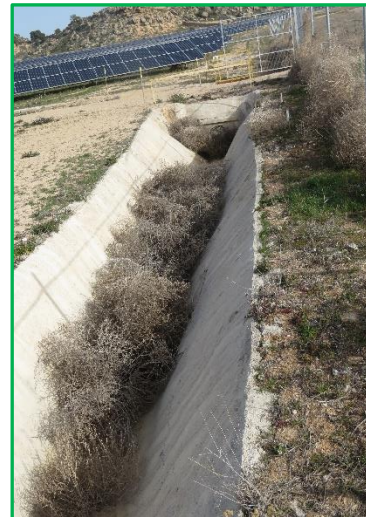
Figura 12. Cuneta cimentada con restos de capitanas

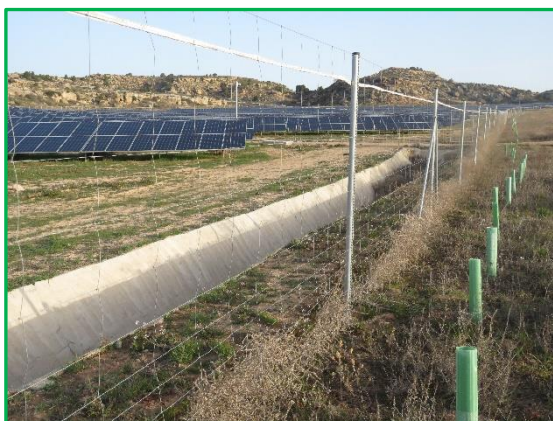
En las plantaciones perimetrales de las islas que contienen el CT1 y el CT2 se observa un **porcentaje de marras de 30% y 40%** respectivamente. En la anterior prospección trimestral del resto de islas se observó un porcentaje de marras similar (40%). El éxito por tanto es de un 60%, observándose pues plantones vivos en aproximadamente 6 de cada 10 protectotes.

Figura 18 : Plantaciones perimetrales entorno CT1

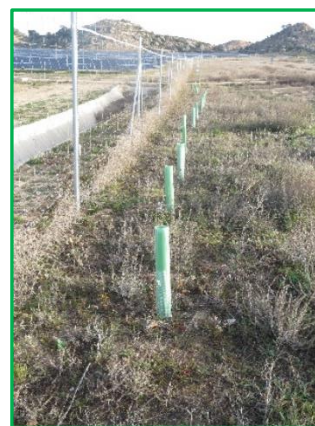
Figura 19: Plantaciones perimetrales entorno CT1

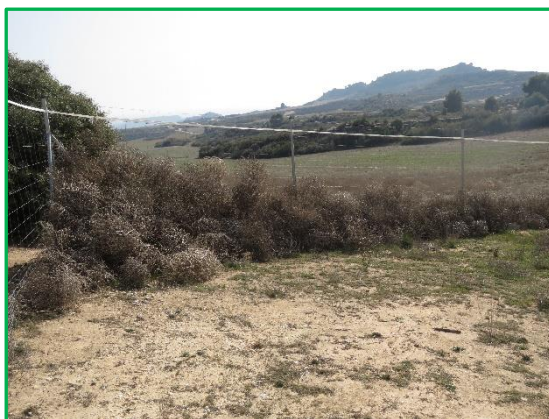
Prospectados externamente los vallados, se comprueba que varios de ellos presentan acumulación de restos vegetales (principalmente capitanas, *Salsola sp.*) que deberían retirarse para evitar riesgos.

Figura 22: Capitanas acumuladas en vallado.

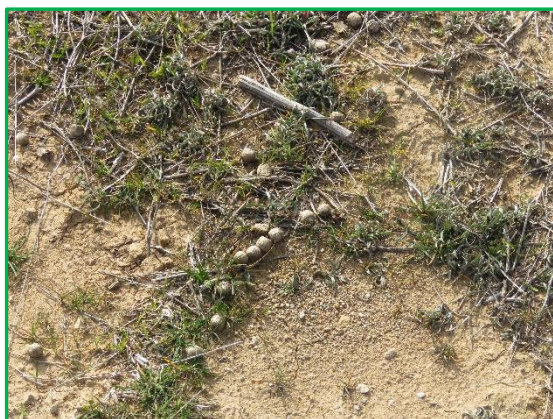
Se han revisado las zonas de control de letrina. **Se han encontrado letrinas pero no en los puntos de control, sino en la inspección de la siniestralidad del vallado.**

Figura 23. Letrina de conejo fuera punto de control

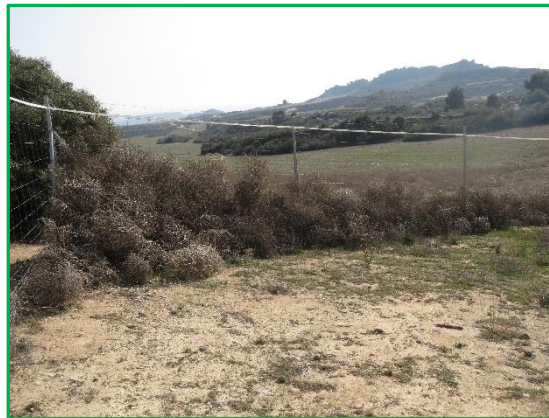
Se observa acumulación de vegetación rodante por acción del viento (*Salsola.sp*) la cual se deberá retirar.

Figura 27: Capitanas acumuladas en vallado
