NOMBRE DE LA INSTALACIÓN:	FV CEPHEUS SOLAR
PROVINCIA/S DE UBICACIÓN DE LA INSTALACIÓN:	TERUEL
NOMBRE DEL TITULAR:	PLANTA FV 116, S.L.U.
CIF DEL TITULAR:	B-88241435
NOMBRE DE LA EMPRESA DE VIGILANCIA:	SOLARIA ENERGÍA Y MEDIO AMBIENTE, S.A.
TIPO DE EIA:	ORDINARIO
INFORME DE FASE DE:	EXPLOTACIÓN
PERIODICIDAD DEL INFORME SEGÚN DIA:	TRIMESTRAL
AÑO DE SEGUIMIENTO:	2
Nº DE INFORME Y AÑO DE SEGUIMIENTO:	INFORME Nº 2 DEL AÑO 2
PERIODO QUE RECOGE EL INFORME:	MAR 2023-MAY 2023

Madrid, septiembre de 2023.

REF. DOC: CEP-TOT-MAM-PVA EXPLOTACION CEPHEUS-001-2023XXXX-SOL

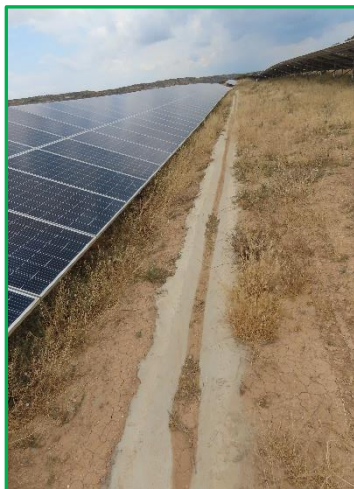
En la inspección realizada **no se han observado zonas con acumulación de agua, ni cunetas en mal estado** (con presencia de puntos bajos, pérdida de revestimiento, o descalzamiento de la misma por erosión en su base o laterales).

Figura 3. Cuneta hormigonada de aspecto correcto.

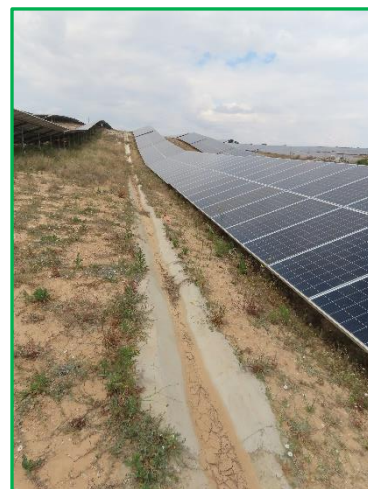
Figura 4. Cuneta hormigonada de aspecto correcto

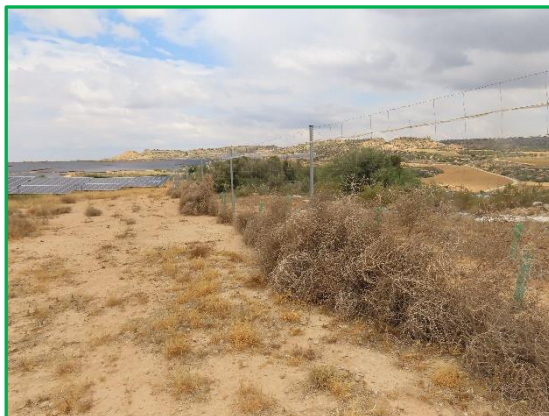
Prospectados externamente los vallados, se comprueba que varios de ellos presentan acumulación de restos vegetales (principalmente capitanas, *Salsola sp.*) que deberían retirarse para evitar riesgos.

Figura 7: Capitanas acumuladas en vallado.

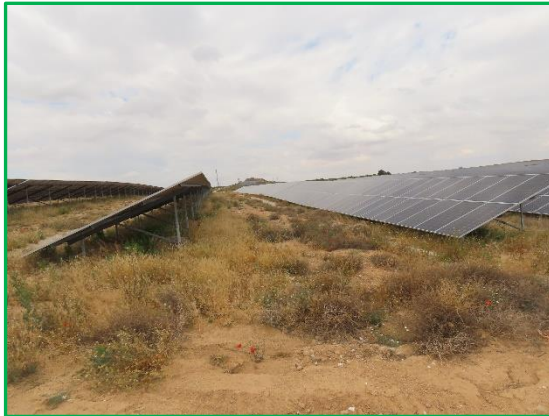
Figura 8. Vegetación bajo trackers

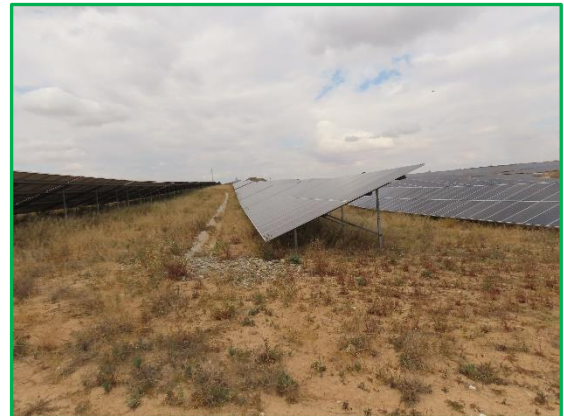
Figura 9. Vegetación bajo trackers

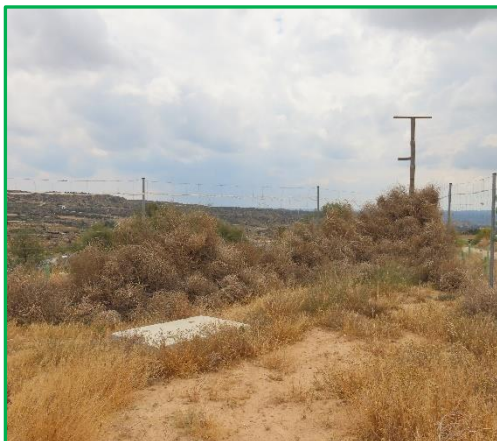
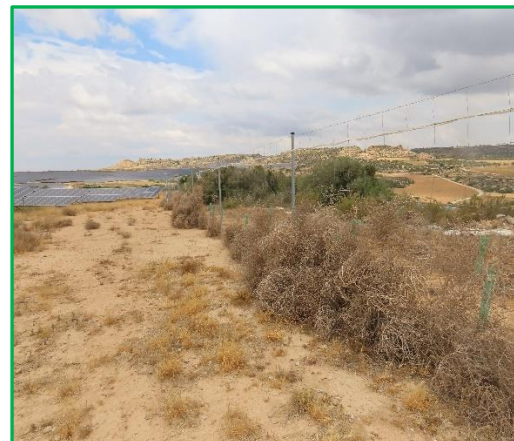
Inspeccionada la longitud total del vallado, no se observa ninguna zona con deterioro o roturas en el fleje, derrumbamiento, o huecos en el trazado de este.

Se observa acumulación de vegetación rodante por acción del viento (*Salsola.sp*) la cual se deberá retirar.

Figura 10 y Figura 11: Estepicursores de capitana (*Salsola sp.*) acumulados en el vallado
