Nombre de la instalación:	FV HIJAR I
Provincia/s ubicación de la instalación:	ZARAGOZA
Nombre del titular	Implantación de Fuentes Energéticas de Origen Renovable, S.L.
CIF del titular:	B99377616
Nombre de la empresa de vigilancia:	Técnica Y Proyectos S.A.
Tipo de EIA:	Ordinaria
Informe de FASE de:	EXPLOTACIÓN
Periodicidad del informe según DIA	Cuatrimstral
Año de seguimiento nº:	AÑO 1
Nº de informe y año de seguimiento:	INFORME nº3 del AÑO 1
Periodo que recoge el informe:	Abril 2022-Julio 2022

■ Julio 2022

#### 4. SEGUIMIENTO DEL PLAN DE VIGILANCIA AMBIENTAL - 3º CUATRIMESTRE

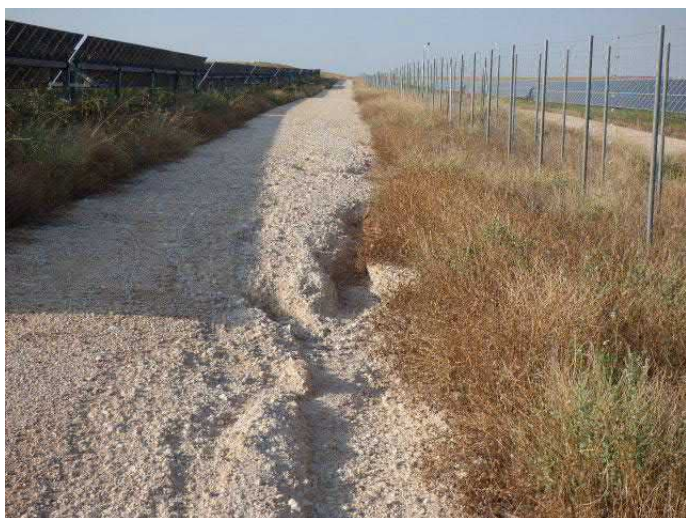
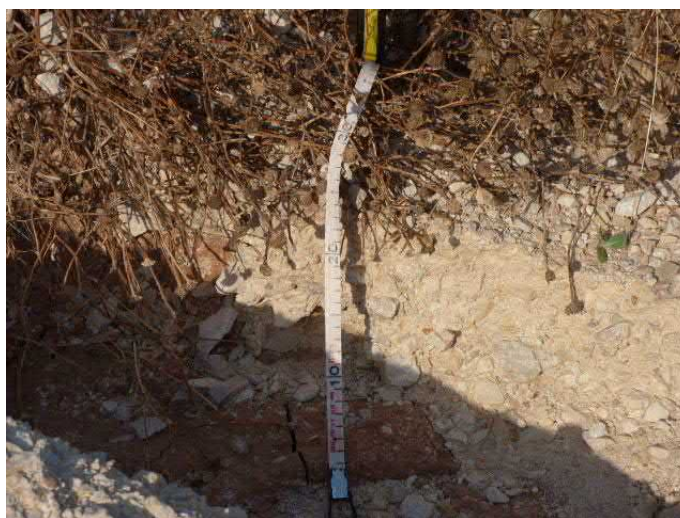
En la visita realizada durante el mes de julio, se ha detectado un signo de erosión nivel 3, según el establecido por la escala Debelle (Debelle, 1971), dentro del vial interno del parque fotovoltaico Híjar I. Se procederá al relleno y compactado del signo de erosión durante los siguientes meses.

Imágenes 1 y 2 : Signo de erosión dentro del vial interno del parque fotovoltaico Híjar I.

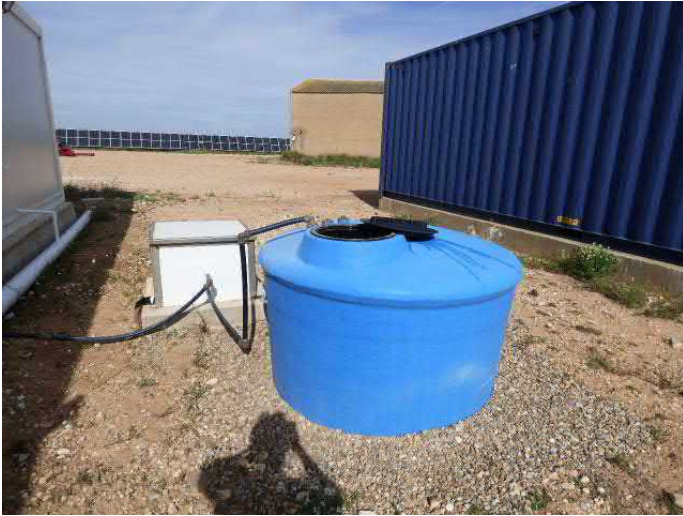
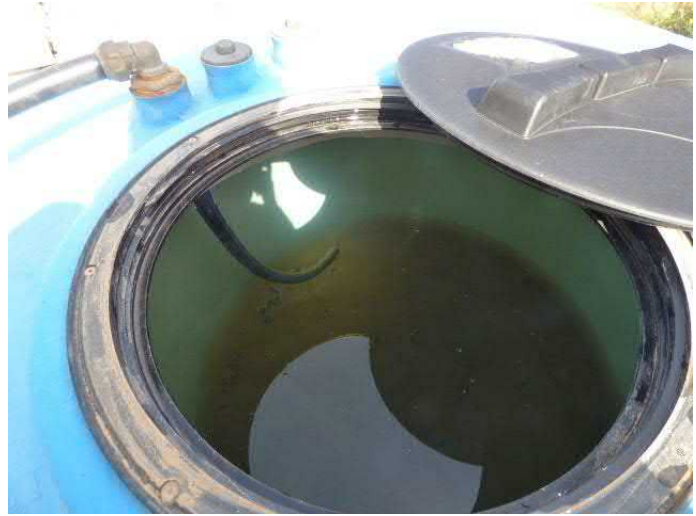
TYPSA ha inspeccionado de manera periódica el estado de llenado del depósito estanco, no se han apreciado indicios de que se hayan producido vertidos accidentales de las aguas residuales almacenadas a Dominio Público Hidráulico.

Imágenes 3 y 4 : Depósito de agua limpia.

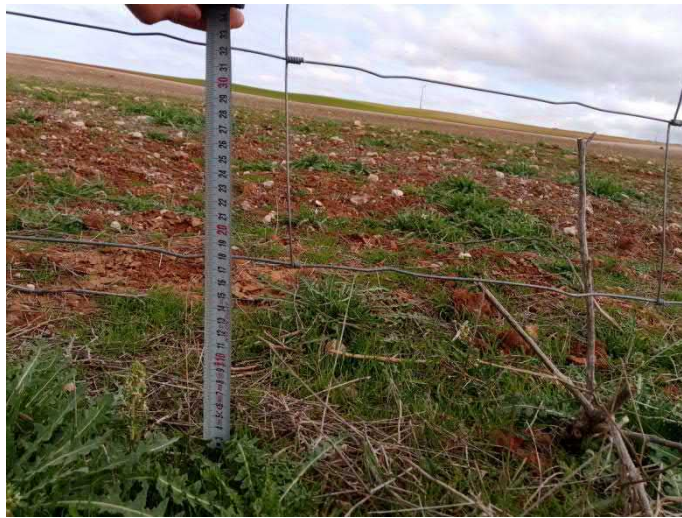
El vallado perimetral mantiene las cualidades cinegéticas establecidas en la DIA (altura libre desde el suelo de 15 cm, y cuadros inferiores con un tamaño mínimo de 300 cm<sup>2</sup>). No se encontraron elementos cortantes o punzantes que puedan afectar a la fauna del entorno y no interseca los caminos públicos.

Imagen 8: Espacio libre de 15 cm entre el suelo y la valla.

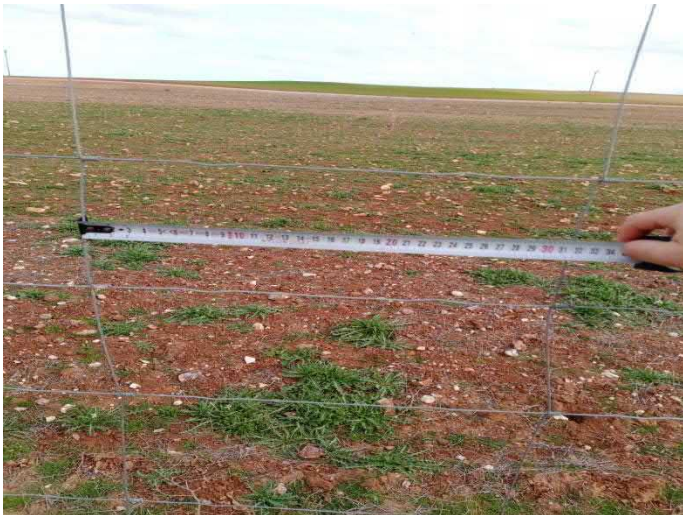
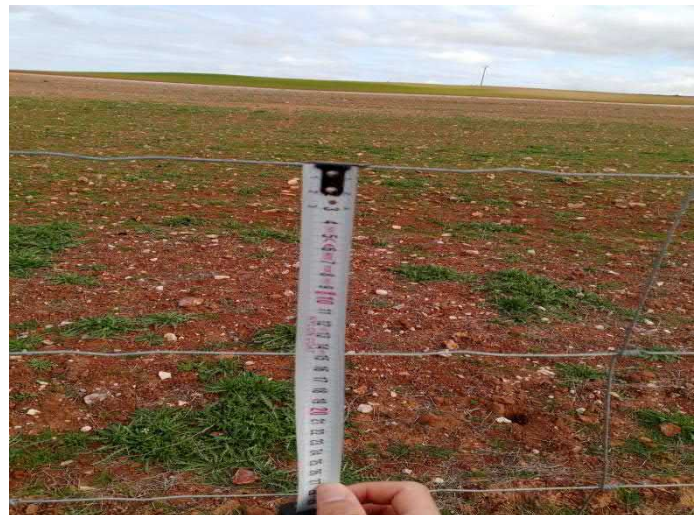
Imágenes 9 y 10: Cuadros inferiores de más de 300 cm<sup>2</sup>

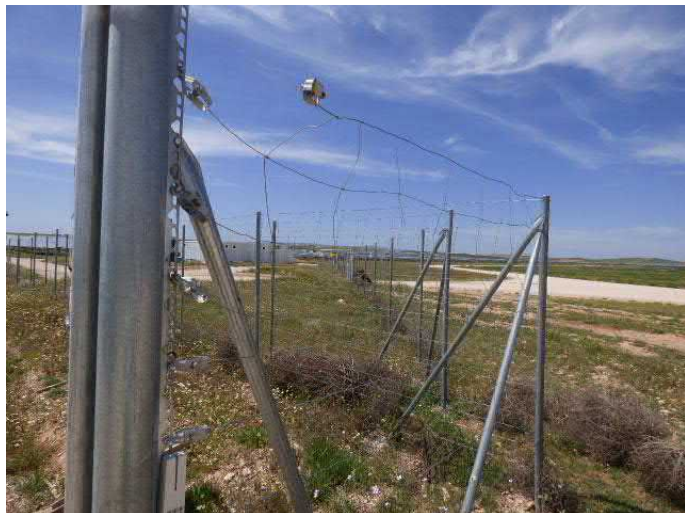
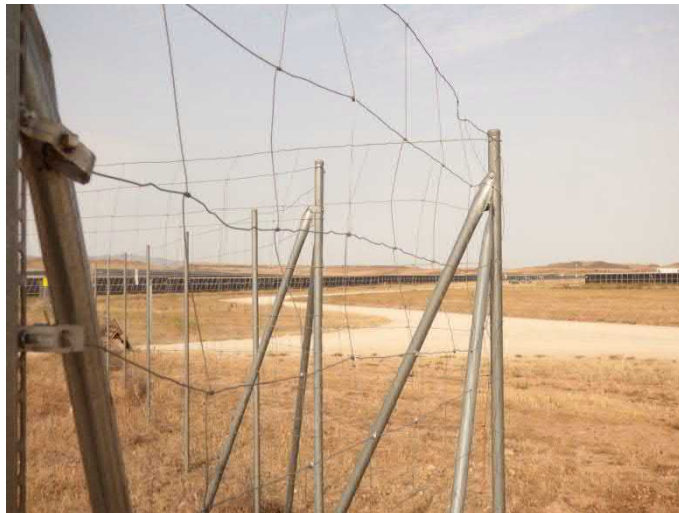
Durante la visita realizada en el mes de mayo, se observó que el alambrado situado junto a la puerta de entrada se encontraba dañada. Durante el mes de junio se repuso el vallado afectado.

Imágenes 11 y 12: Vallado roto detectado durante la visita mensual de mayo de (izquierda). Vallado arreglado confirmado en la visita de junio (derecha).

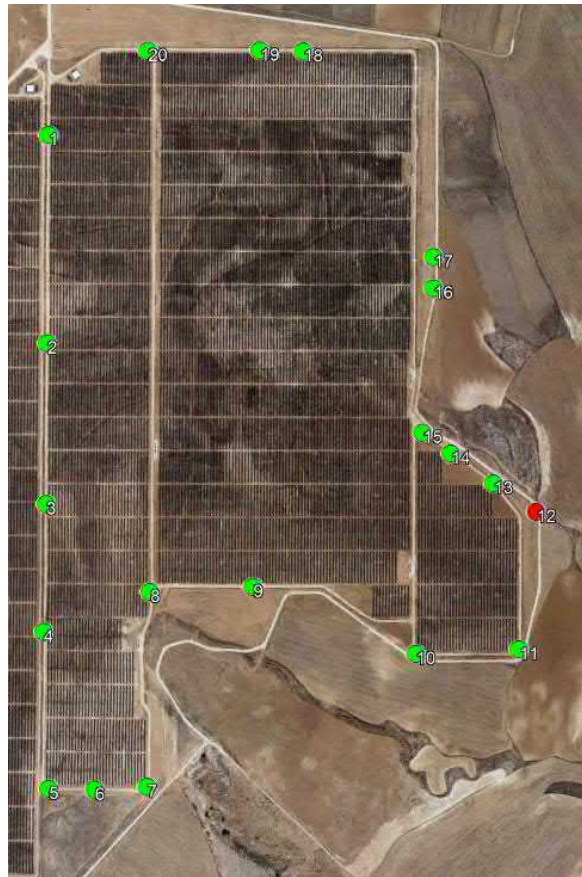
Se ha detectado que las columnas donde se ubican las cámaras de vigilancia del parque fotovoltaico disponen de cableado a la altura del suelo. En algunos casos, dicho cableado queda expuesto al aire libre, susceptible de contacto con animales del entorno. Dicha exposición no supone un riesgo elevado para la fauna en contacto, debido a que la corriente que circula por los cables no contiene la potencia necesaria para realizar un daño mortal sobre los mismos. No obstante, se ha realizado una inspección visual de todas las bases de las torres, marcándose aquellas en las que el cableado se encuentra visible.

Figura 1: Mapa con la ubicación de las torres de vigilancia con cableado expuesto junto con los códigos adjudicados para su identificación (georreferenciado por el técnico de medio ambiente). Torretas con cableado expuesto (círculos rojos), torretas con cableado no expuesto (círculos verdes).

De las 15 columnas ubicadas dentro del parque fotovoltaico, 1 de ellas se encuentra con el cableado de la base expuesto.

A fecha del presente informe se están barajando medidas subsanadoras para aquella base donde el cableado queda expuesto.

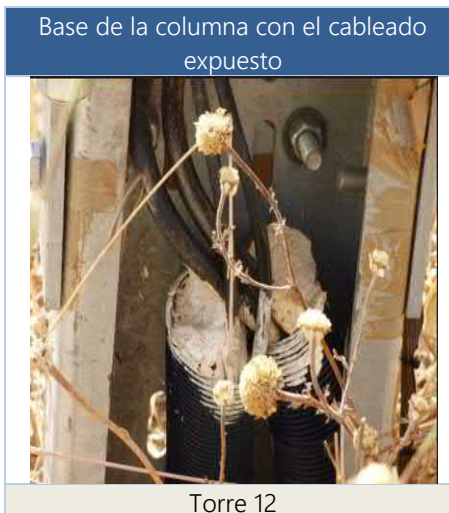
Tabla 1: Imagen de la base de la columna donde el cableado queda expuesto. Debajo se encuentra el código asignado correspondiente con el mapa.

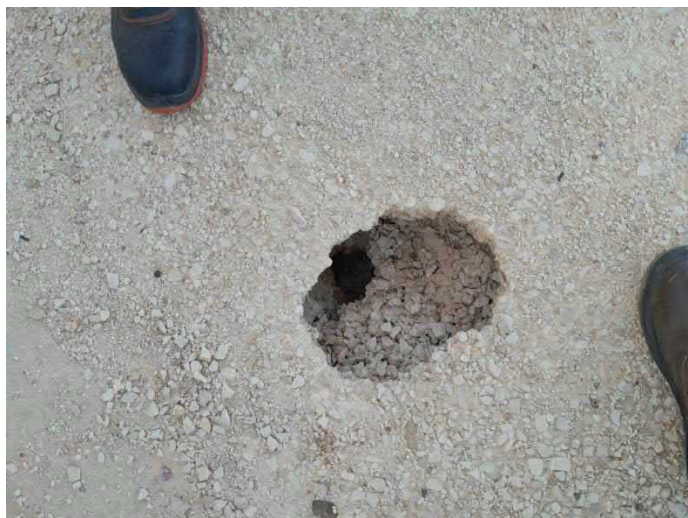
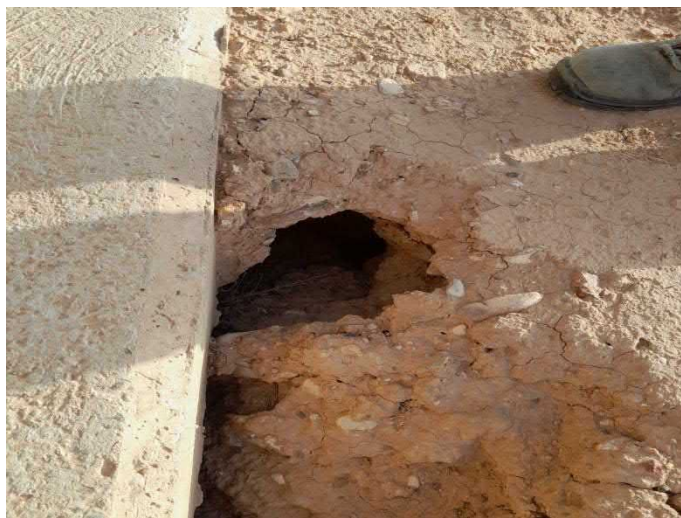
Imágenes 20 y 21: Ejemplo de algunas de las madrigueras de conejo en el interior del parque fotovoltaico

En búsqueda de prevenir incidentes en un futuro próximo así como regularizar la población con el objetivo de evitar una superpoblación y la aparición y desarrollo de enfermedades como la mixomatosis, se están estudiando posibles actuaciones a corto plazo como la gestión cinegética mediante una empresa especializada, previa autorización del Gobierno de Aragón.
