**INFORME MENSUAL DEL SEGUIMIENTO AMBIENTAL DE LAS OBRAS  
DEL PROYECTO PFV PITARCO A (TM MUEL)  
(DICIEMBRE 2022)**

<b>Nombre de la instalación</b>	FV PITARCO A
<b>TM, Provincia</b>	TM MUEL, ZARAGOZA
<b>Nombre del titular</b>	PITARCO ENERGIA, S.L.
<b>CIF del titular</b>	B99521304
<b>Nombre de la empresa de vigilancia</b>	ENERLAND PROJECT DEVELOPMENT, S.L.
<b>Tipo de EIA</b>	ORDINARIA
<b>Informe de fase de</b>	CONSTRUCCION
<b>Periodicidad del informe</b>	MENSUAL
<b>Año de seguimiento</b>	AÑO 1
<b>Nº de informe y año de seguimiento</b>	INFORME Nº 11 DEL AÑO 1
<b>Periodo que recoge el informe</b>	DICIEMBRE 22

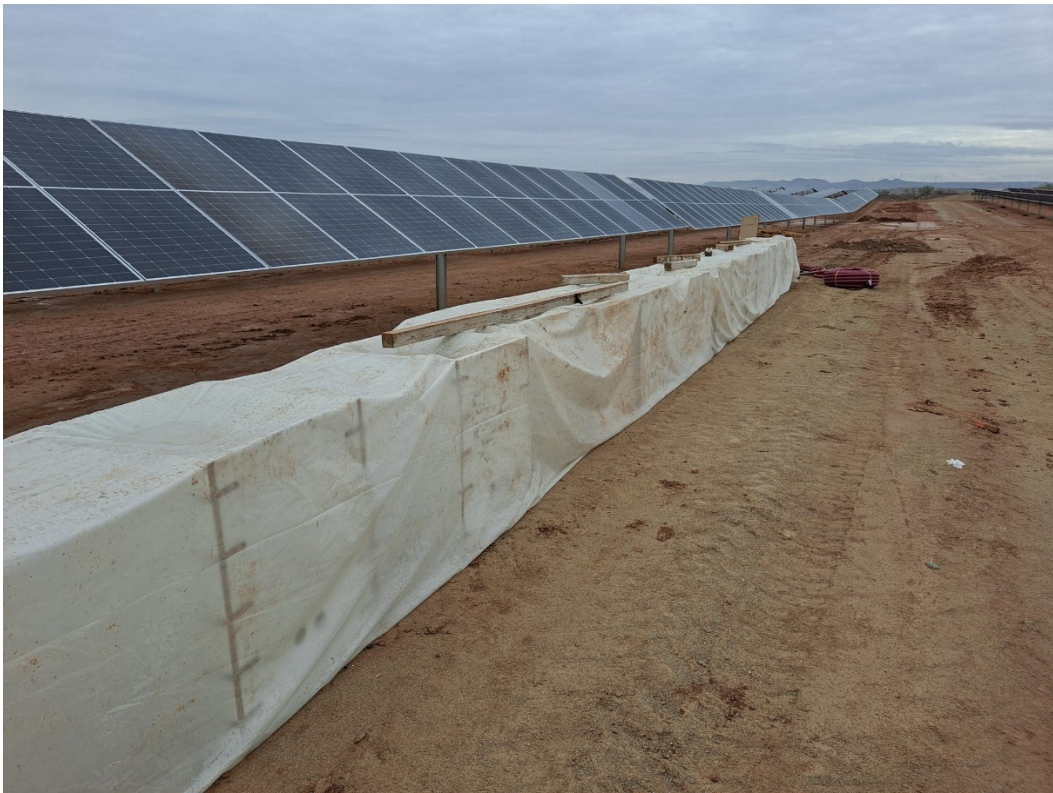
Foto 1. Dados hormigonados para soporte CCTV

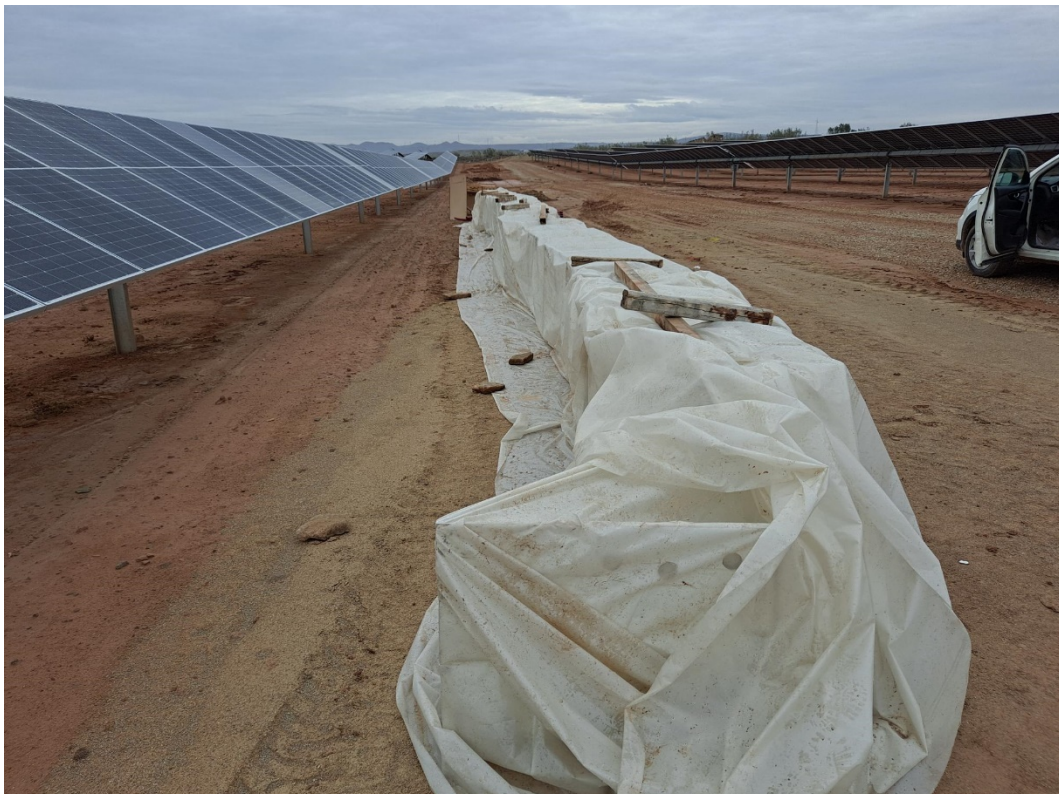
Foto 2. Dados resguardados de la intemperie

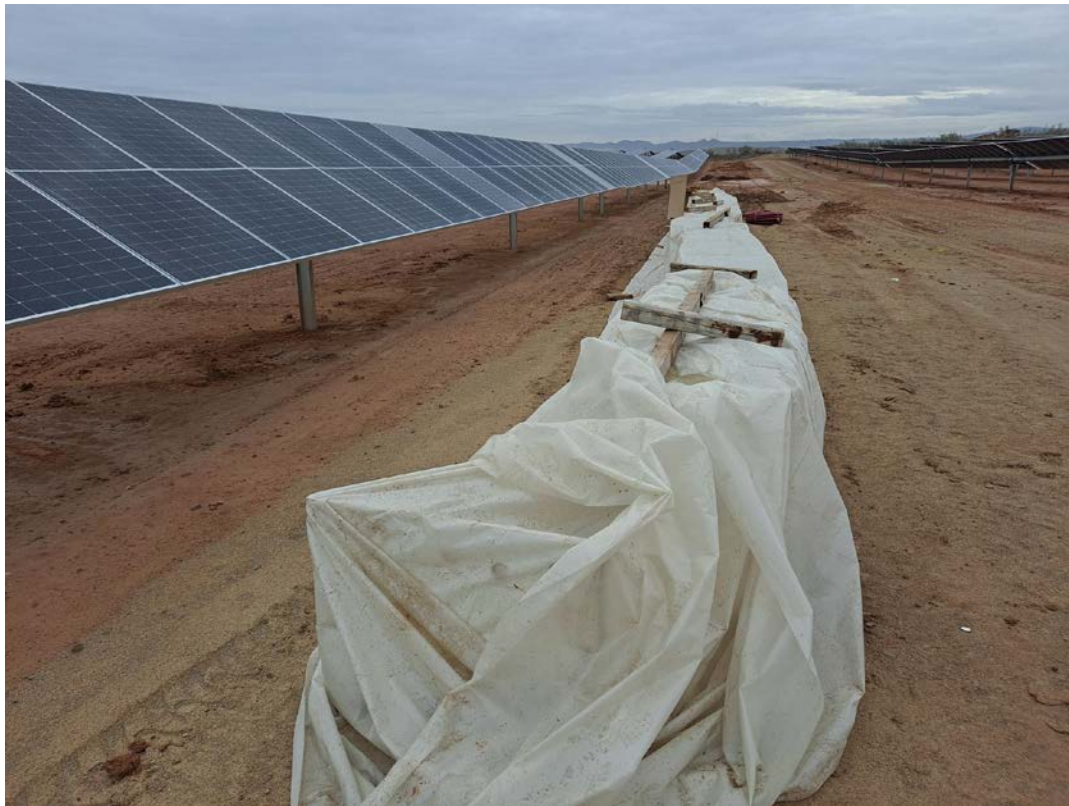
Foto 3. Lona protectora sobre los dados hormigonados

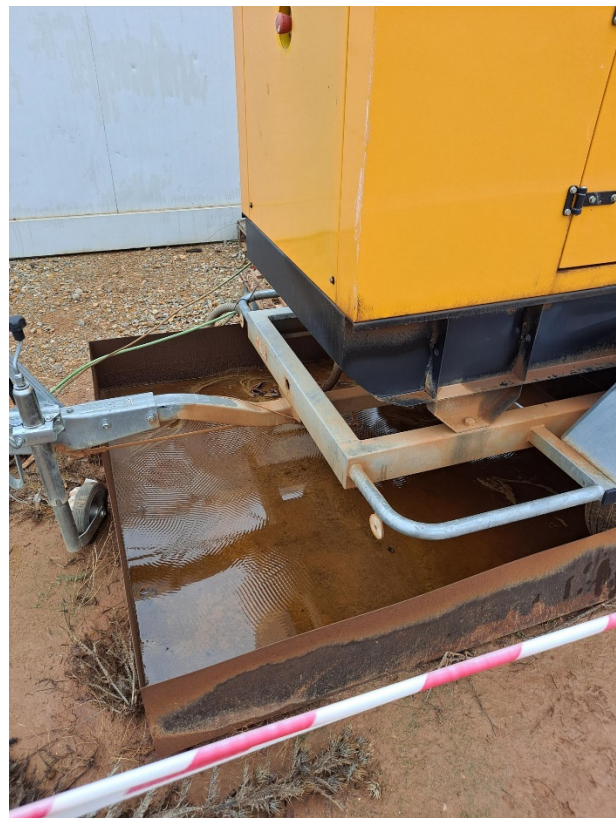
Foto 4. Recogida de agua de lluvia en la bandeja antiderrame a tratar como residuo

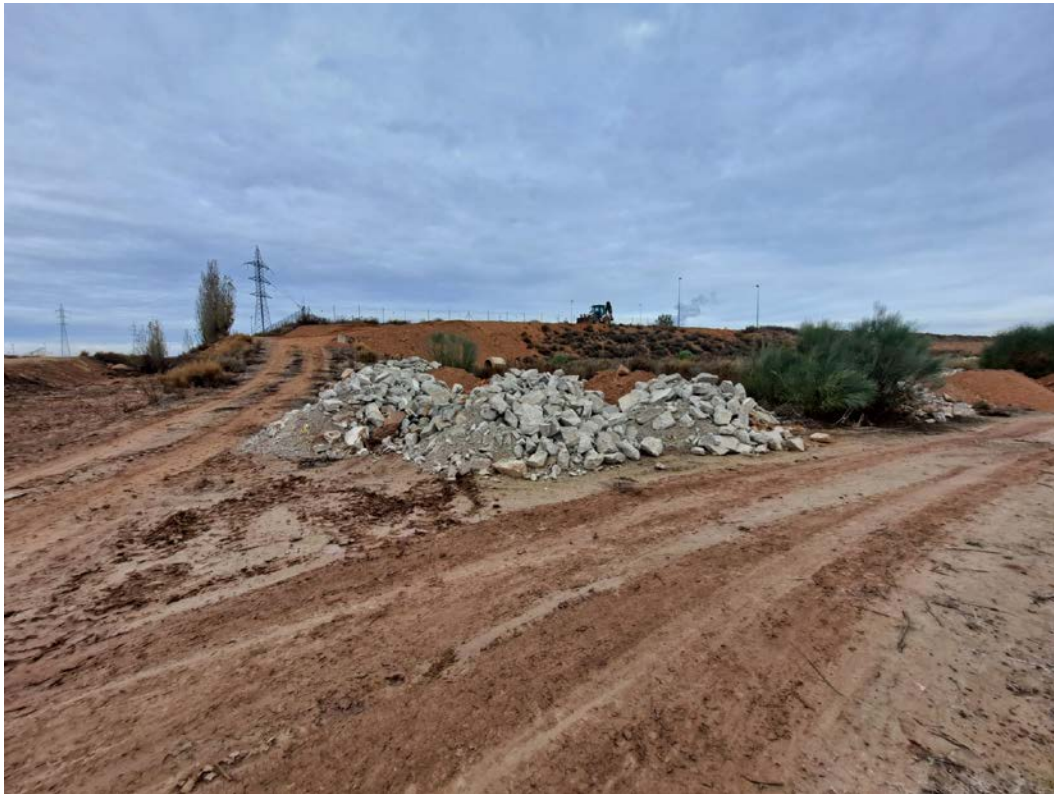
Foto 5. Residuos de hormigón de la demolición para paso de la línea pendiente de gestionar

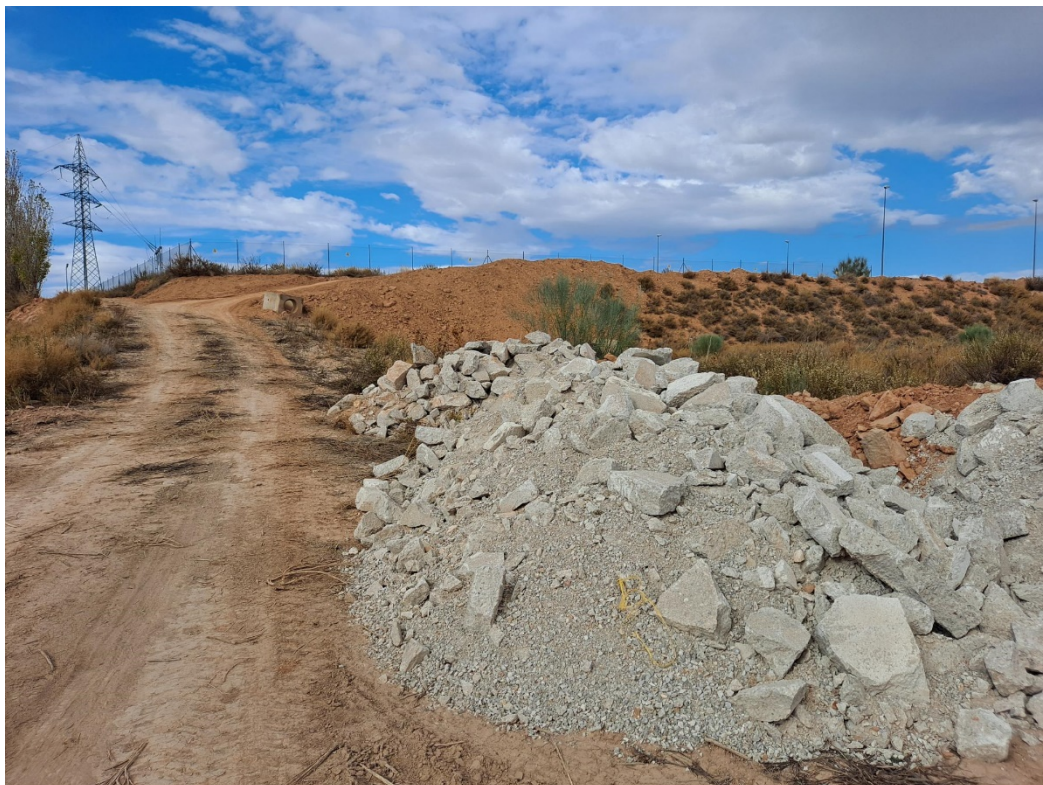
Foto 6. Acopio de RCD de hormigón no supera los 2 metros

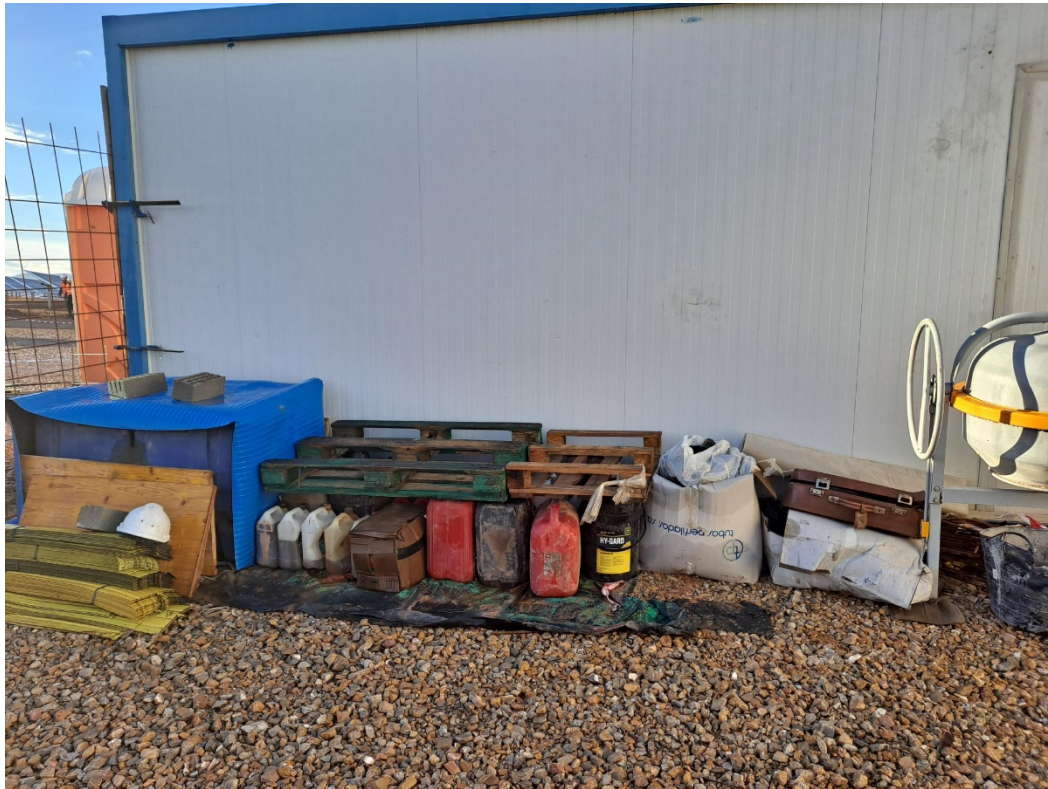
Foto 7. Orden y limpieza en las casetas de las subcontratas tras charla de sensibilización
