**FV PITARCO A\_AÑO1\_IM12\_CONS\_ENERO 2023**

**INFORME MENSUAL DEL SEGUIMIENTO AMBIENTAL DE LAS OBRAS  
DEL PROYECTO PFV PITARCO A (TM MUEL)  
(ENERO 2023)**

<b>Nombre de la instalación</b>	FV PITARCO A
<b>TM, Provincia</b>	TM MUEL, ZARAGOZA
<b>Nombre del titular</b>	PITARCO ENERGIA, S.L.
<b>CIF del titular</b>	B99521304
<b>Nombre de la empresa de vigilancia</b>	ENERLAND PROJECT DEVELOPMENT, S.L.
<b>Tipo de EIA</b>	ORDINARIA
<b>Informe de fase de</b>	CONSTRUCCION
<b>Periodicidad del informe</b>	MENSUAL
<b>Año de seguimiento</b>	AÑO 1
<b>Nº de informe y año de seguimiento</b>	INFORME Nº 12 DEL AÑO 1
<b>Periodo que recoge el informe</b>	ENERO 2023

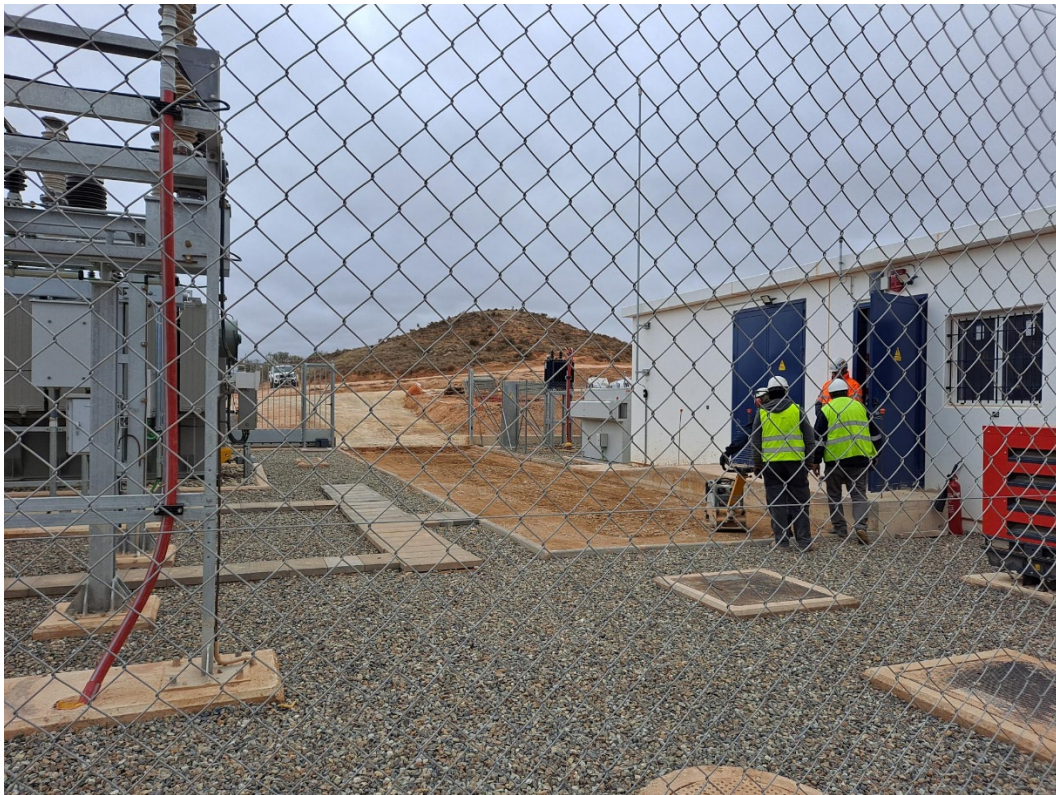
Foto 3. Detalle del engravillado de los accesos a la SET

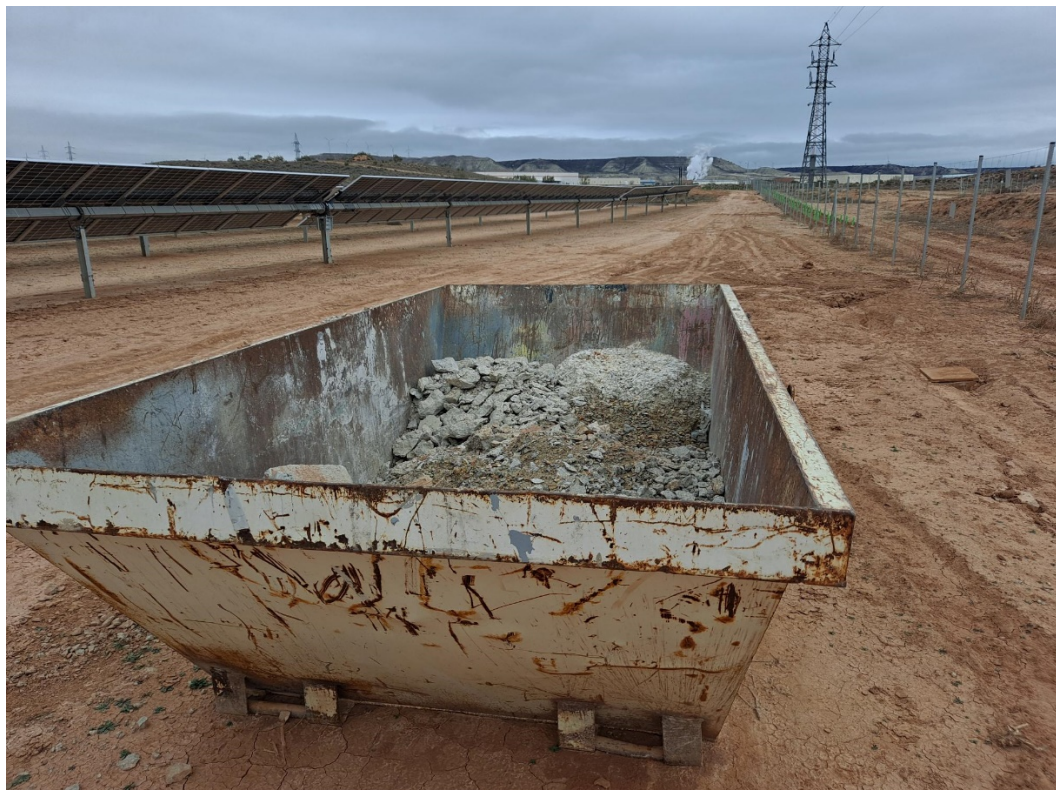
Foto 4. Contenedor de residuos de hormigón

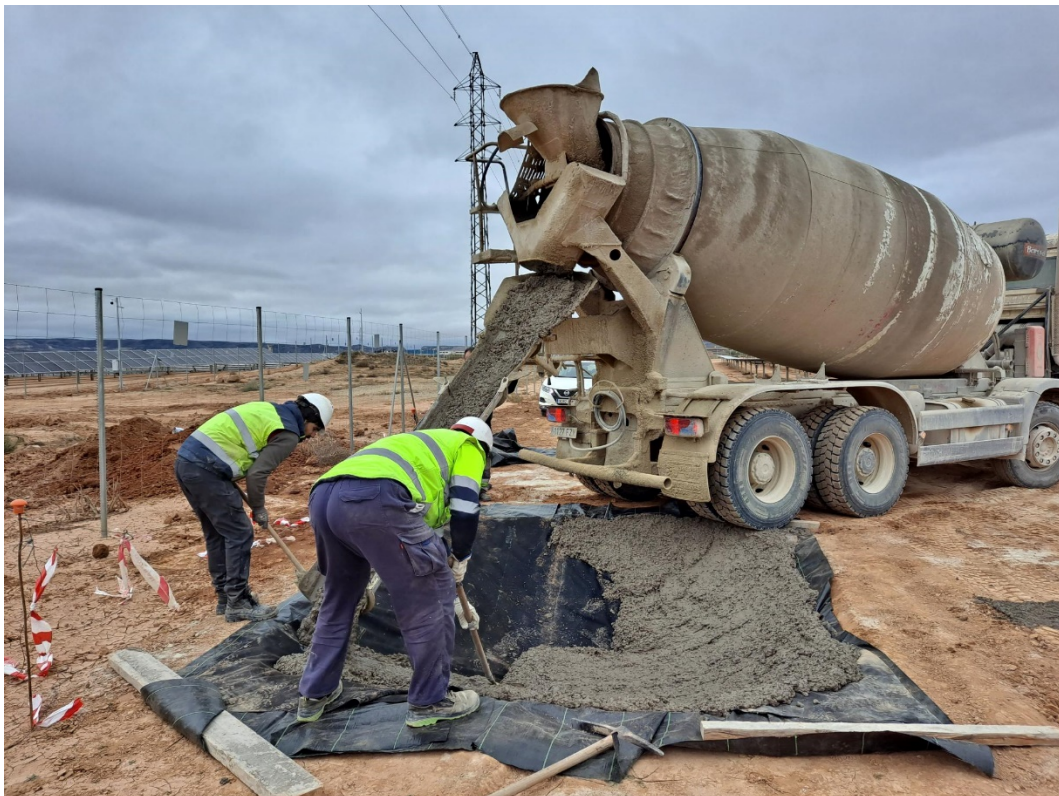
Foto 6. Lámina impermeable e impermeabilización de la balsa
