**INFORME MENSUAL DEL SEGUIMIENTO AMBIENTAL DE LAS OBRAS
DEL PROYECTO PFV PITARCO A (TM MUEL)**

(ABRIL 2022)

INFORME SEMANAL SEGUIMIENTO AMBIENTAL DE LAS OBRAS

(4 DE ABRIL – 8 DE ABRIL 2022)

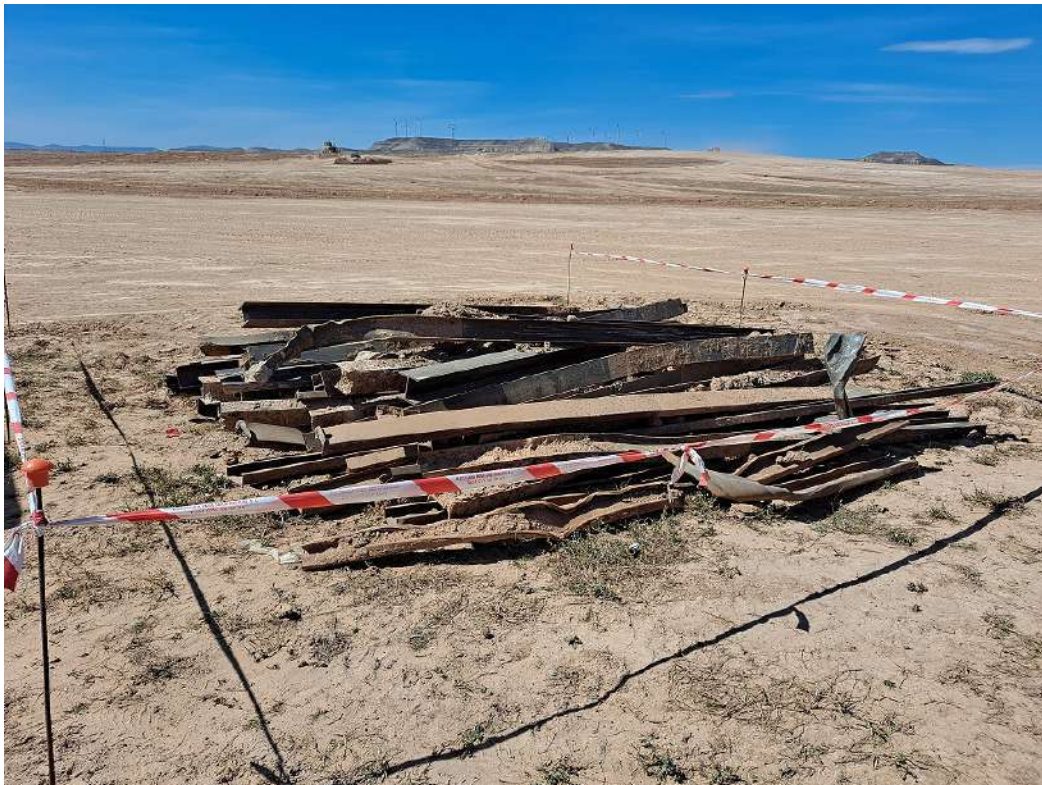
- Temporalmente se han depositado las hincas de prueba recogidas en campo en la zona de acopios, almacenadas directamente sobre el terreno. En cuanto se agrupen todas las unidades pendientes, se procederá a depositarlas en el contenedor existente de chatarra.
- Se aprecia un pequeño vertido en la zona del campamento auxiliar que parece provenir del grupo electrógeno; sin embargo, tras confirmarlo con la subcontrata responsable, se constata que es agua jabonosa de los baños químicos. En todo caso, se dejan instrucciones para su recogida y gestión correspondiente.

Almacenamiento provisional de hincas en desuso hasta su traslado al contenedor

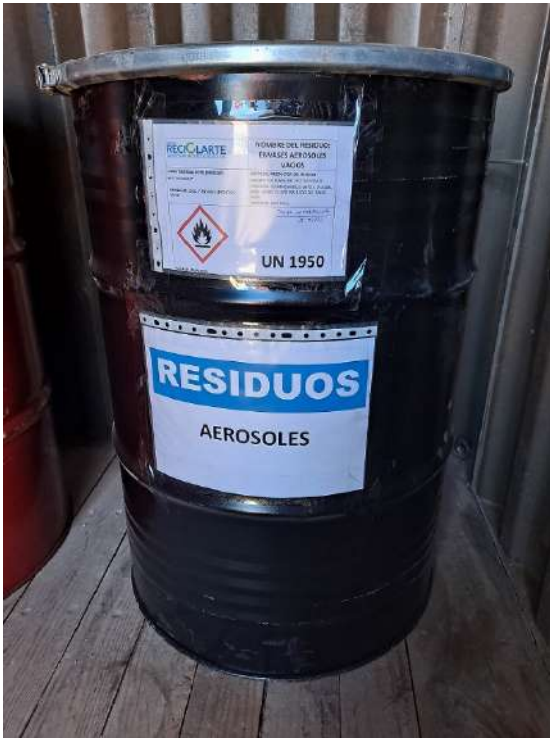
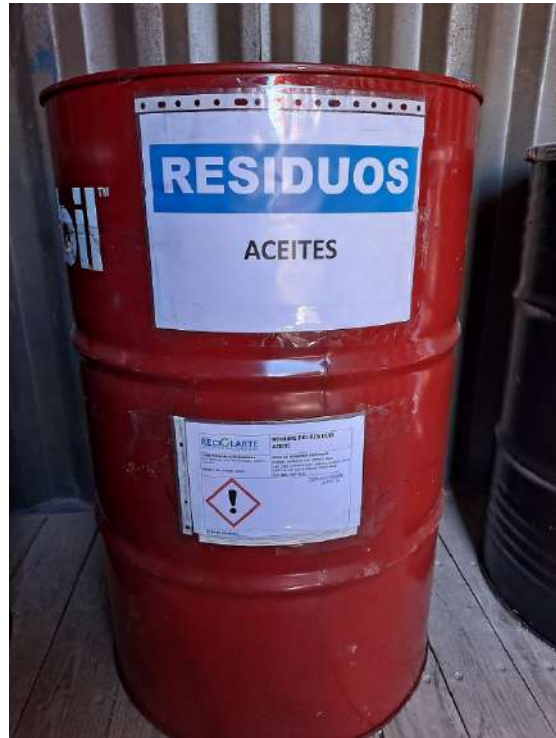
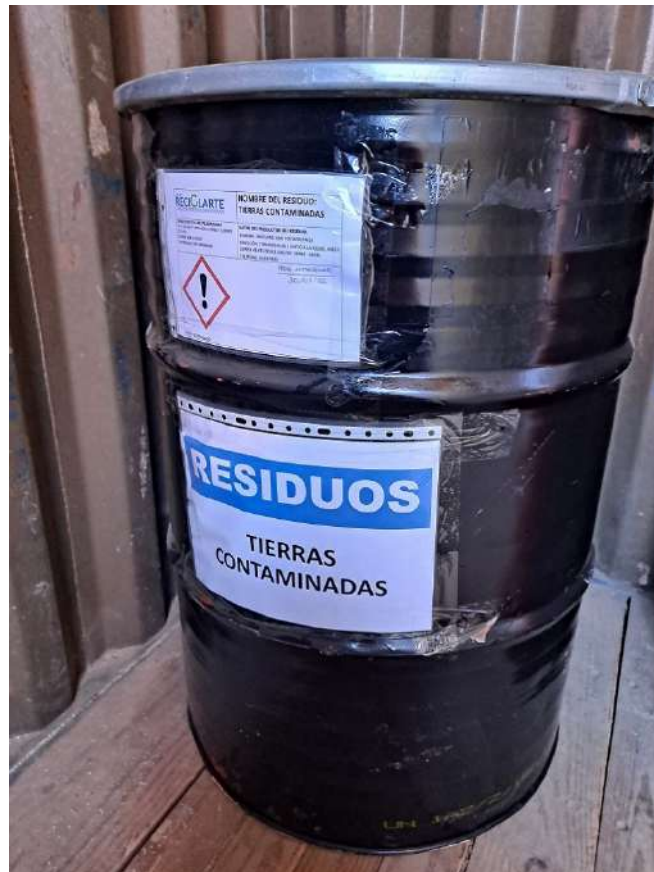
Contenedores de residuos peligrosos correctamente etiquetados en el interior de container

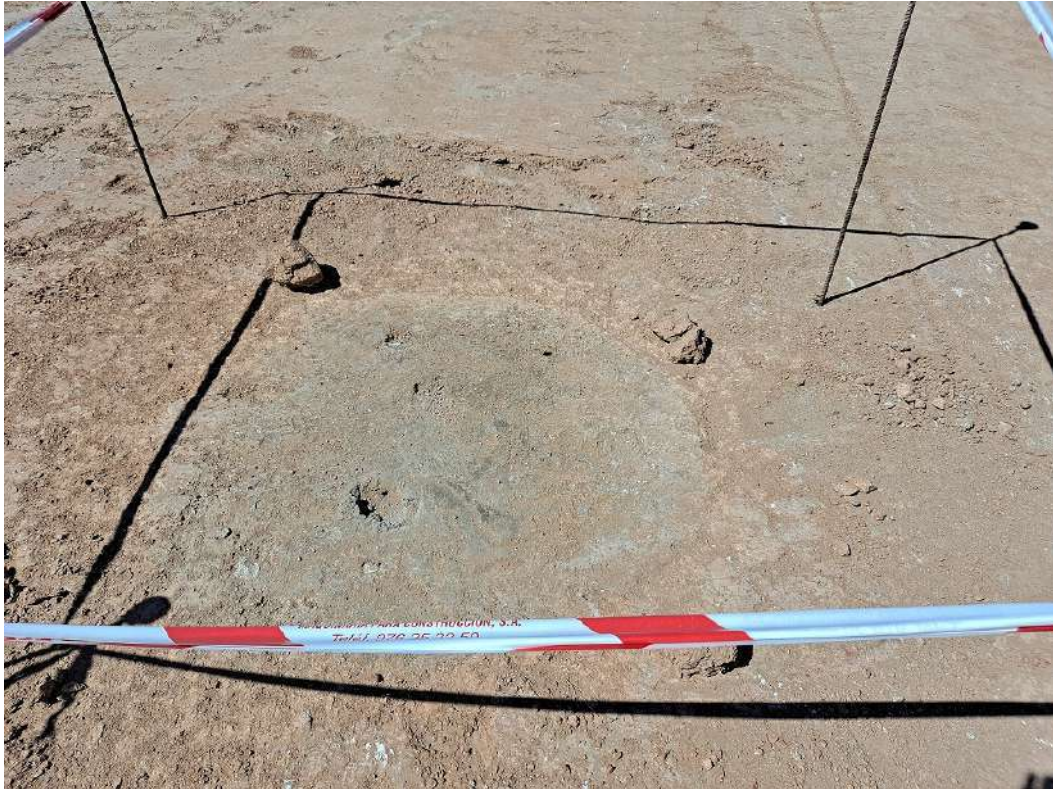
Silo nº 5 hallado en PITARCO A Norte

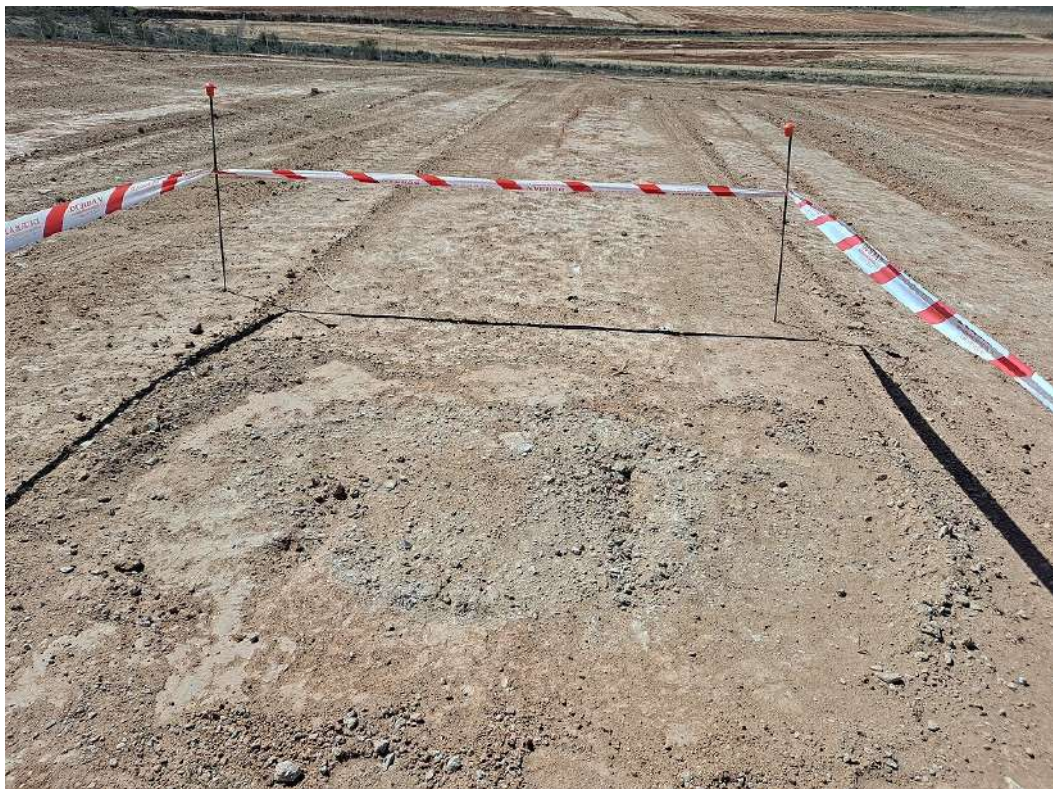
Silo Nº 6 hallado en Pitarco B Zona 3

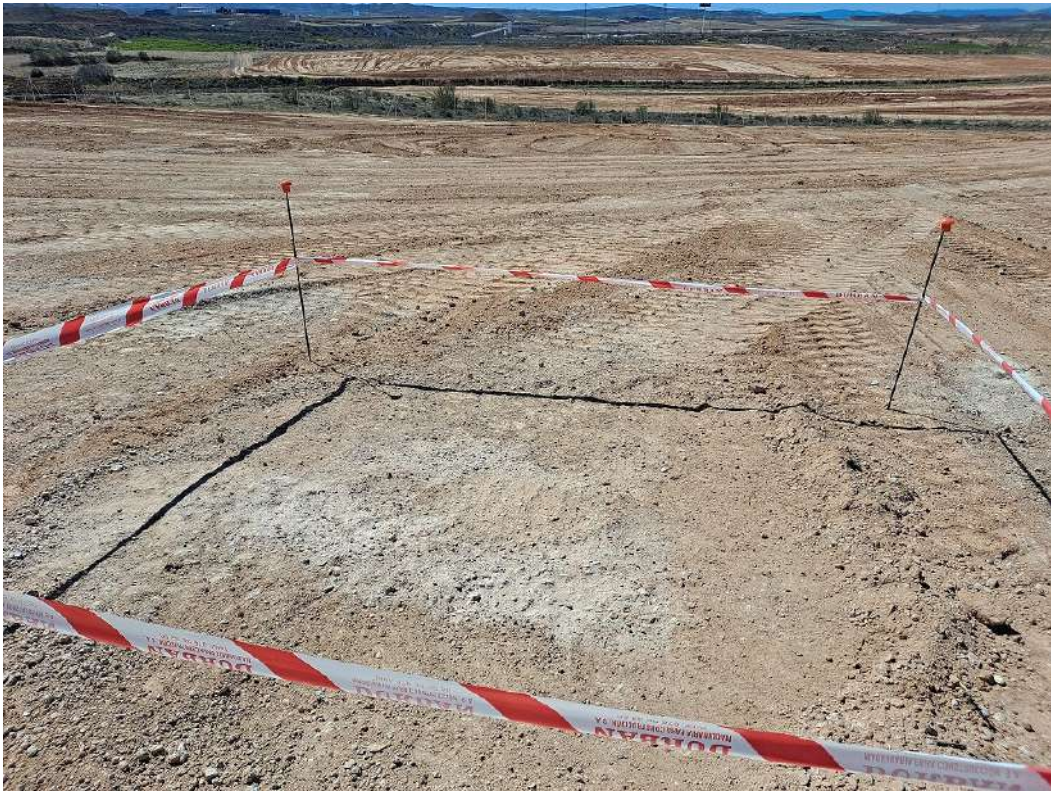
Silo N°7 hallado en PITARCO B ZONA 3

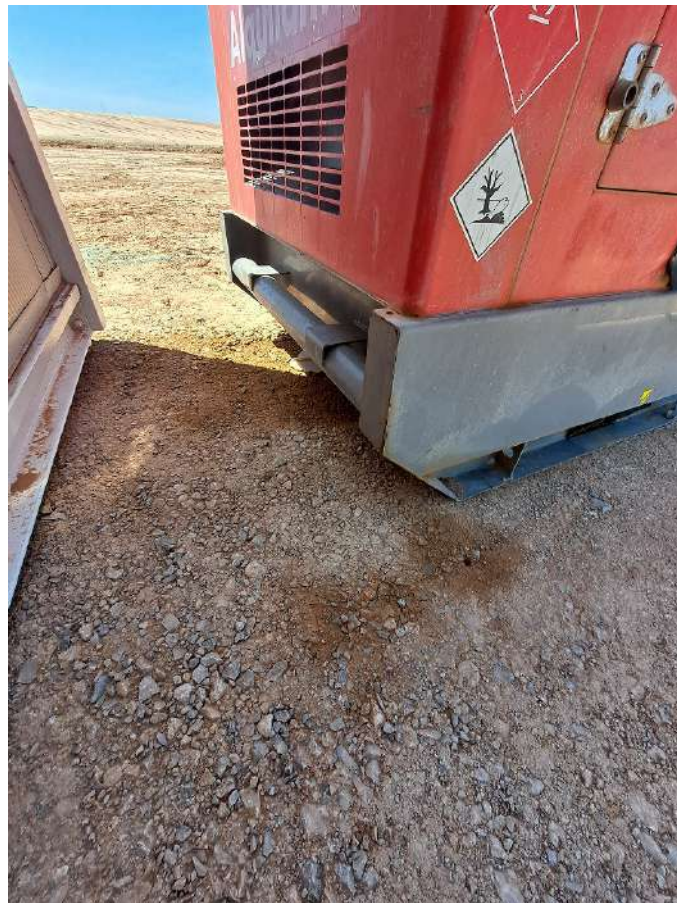
Restos de un pequeño vertido procedente de los baños químicos

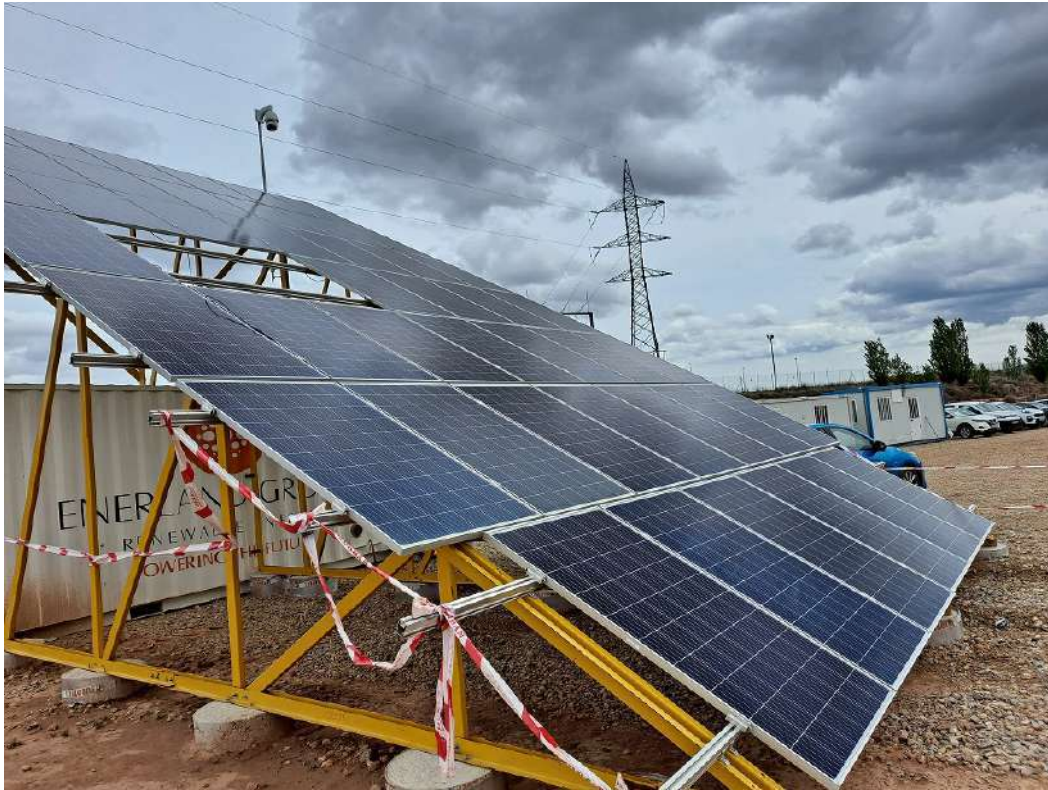
Isla solar autónoma con dos placas averiadas

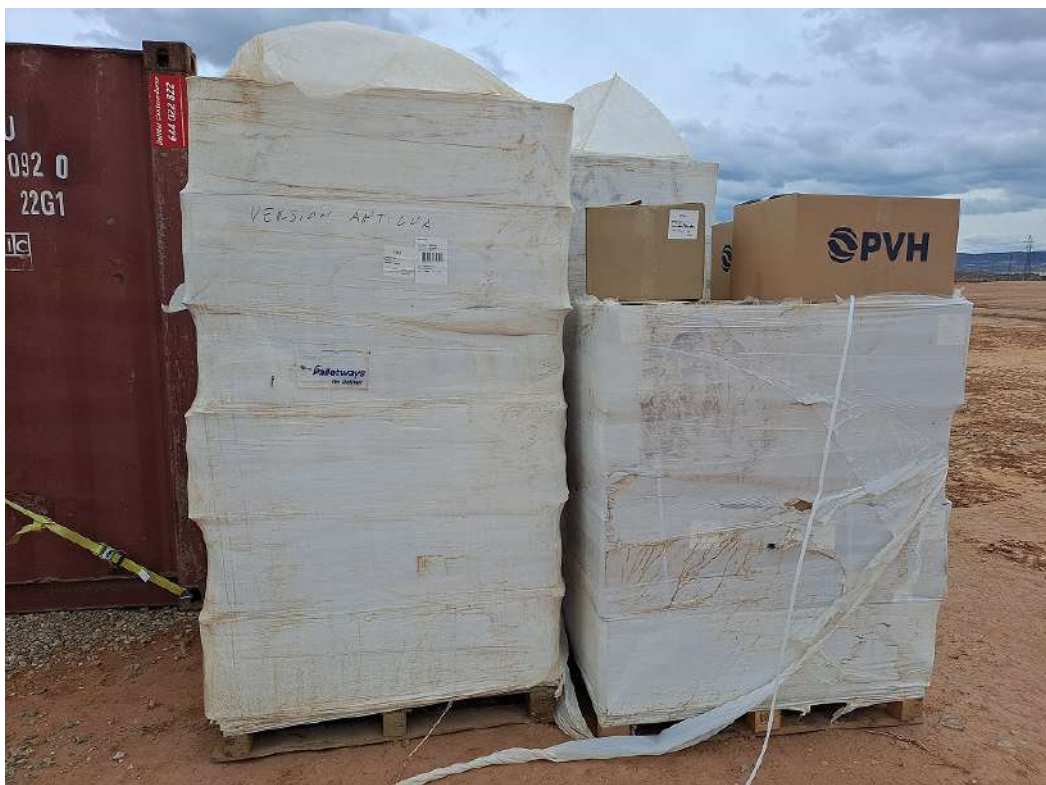
Los materiales recepcionados presentan gran cantidad de embalajes de plástico y cartón a gestionar como residuos

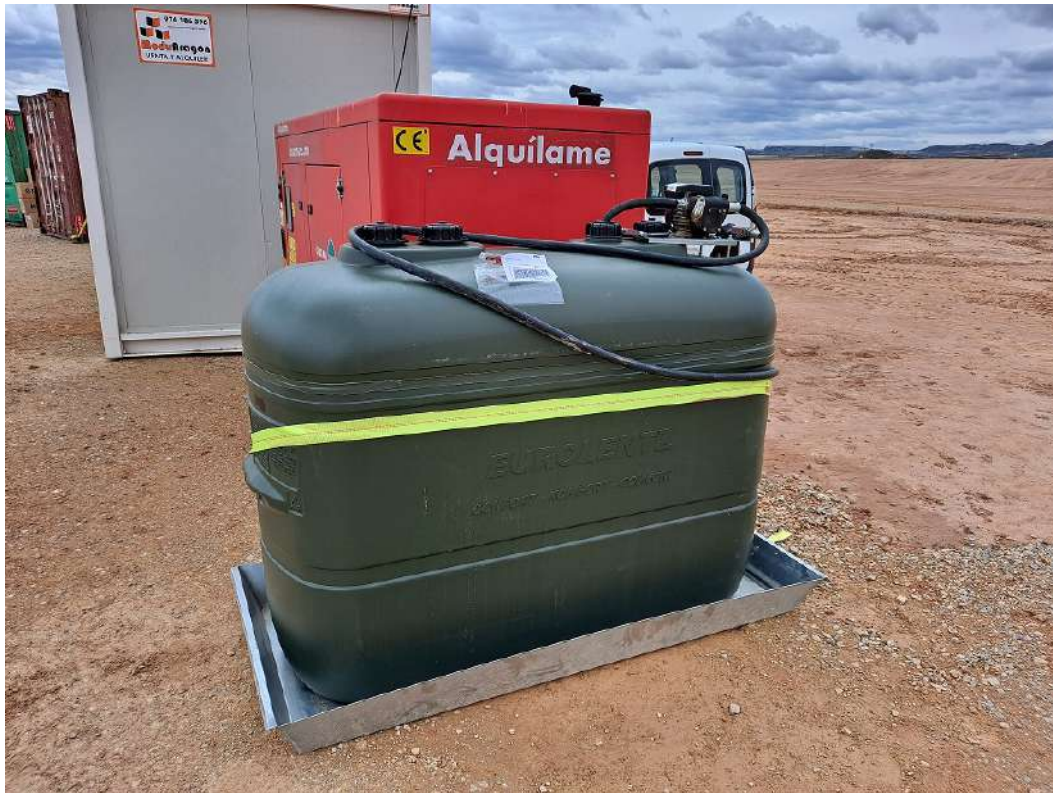
El depósito de gasoil para el generador portátil de la subcontrata dispone de bandeja anti derrame

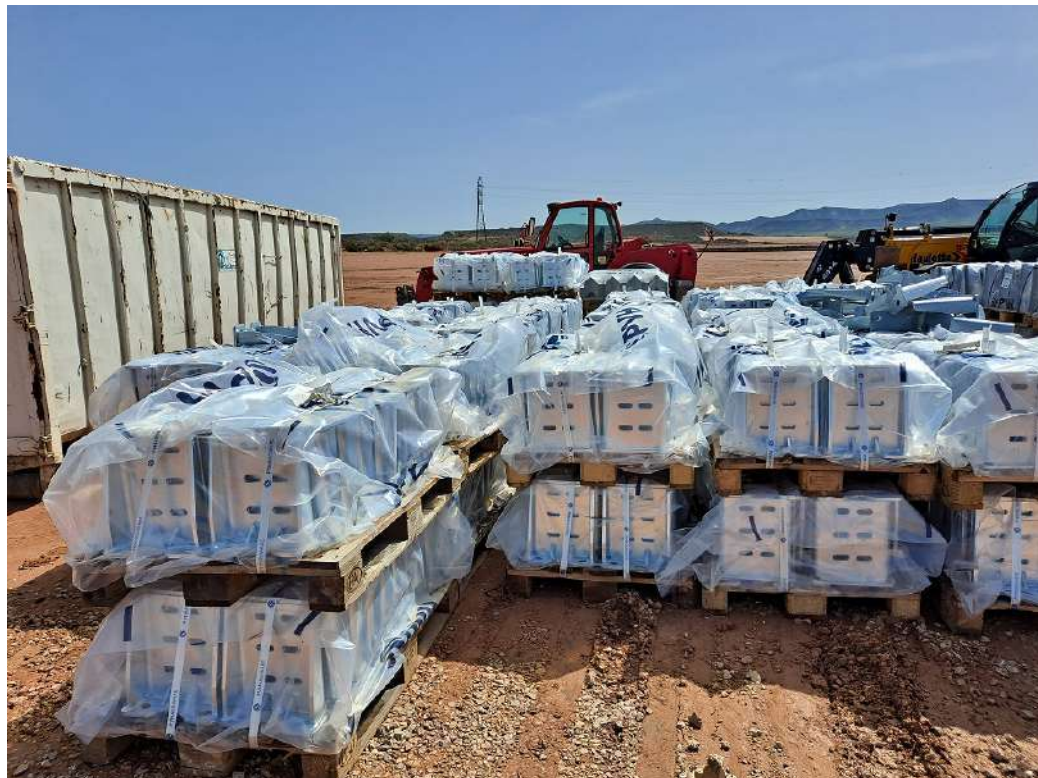
Numerosos embalajes generados durante el premontaje de piezas

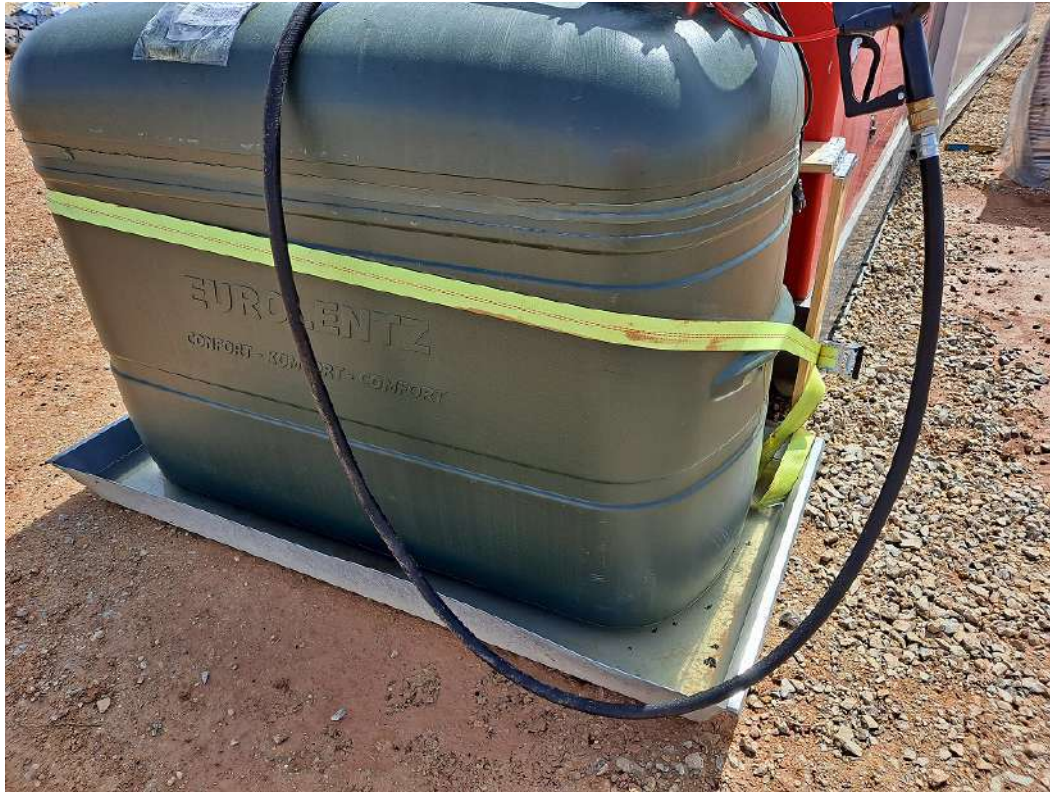
Cubeto de retención del depósito de gasoil del electrógeno de la campa intermedia
