**INFORME MENSUAL DEL SEGUIMIENTO AMBIENTAL DE LAS OBRAS
DEL PROYECTO PFV PITARCO A (TM MUEL)**

(MAYO 2022)

Nombre de la instalación	FV PITARCO A
TM, Provincia	TM MUEL, ZARAGOZA
Nombre del titular	PITARCO ENERGIA, S.L.
CIF del titular	B99521304
Nombre de la empresa de vigilancia	ENERLAND PROJECT DEVELOPMENT, S.L.
Tipo de EIA	ORDINARIA
Informe de fase de	CONSTRUCCION
Periodicidad del informe	MENSUAL
Año de seguimiento	AÑO 1
Nº de informe y año de seguimiento	INFORME Nº4 DEL AÑO 1
Periodo que recoge el informe	MAYO 22

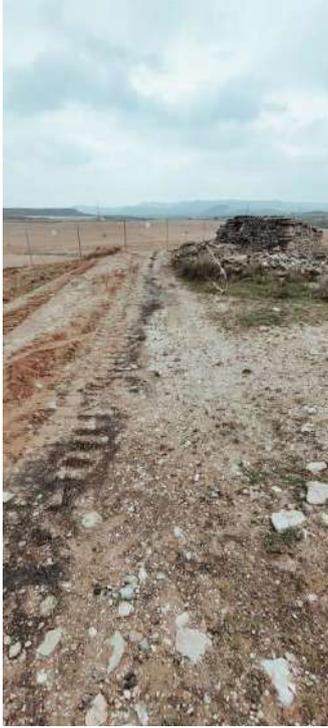
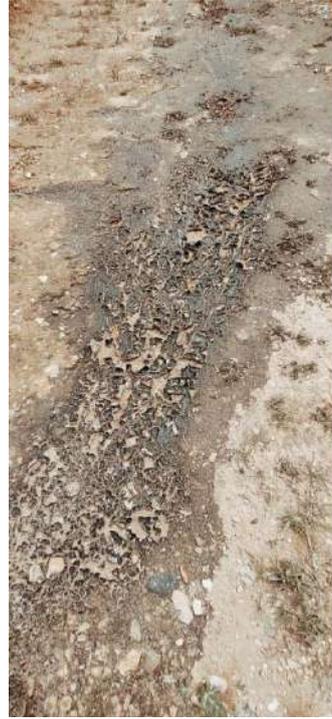
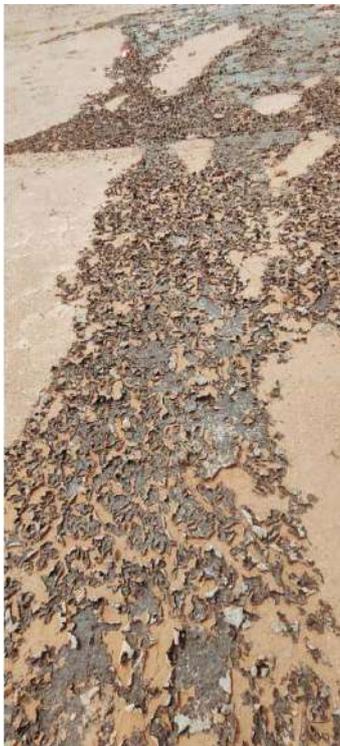
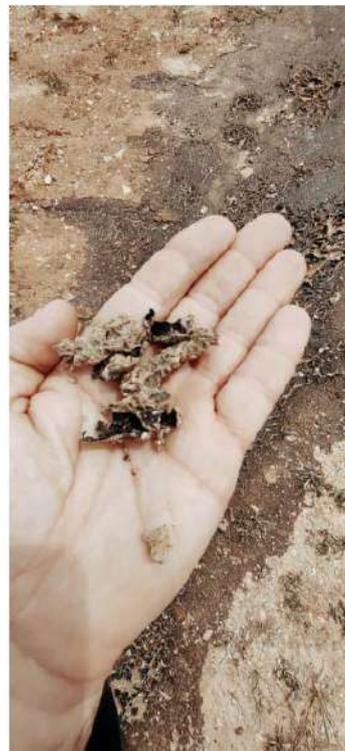
Restos de abono agrícola en forma de lixiviado del campo colindante

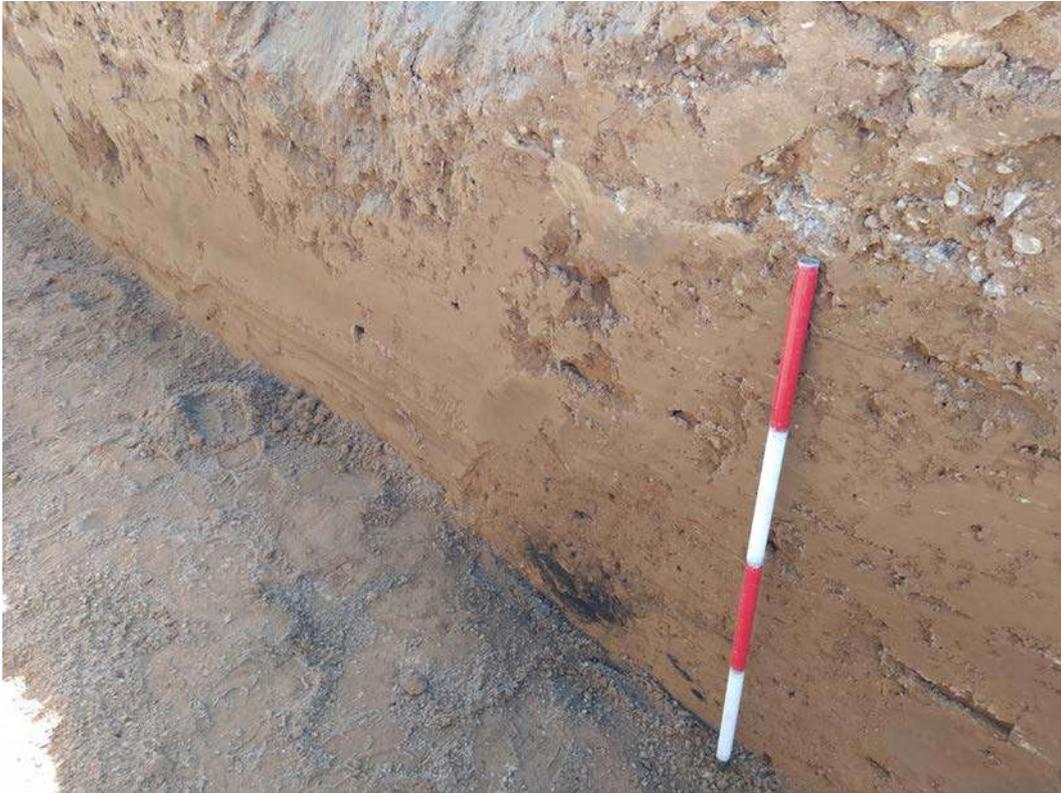
Mancha de carbones hallada en la zanja abierta de PITARCO B

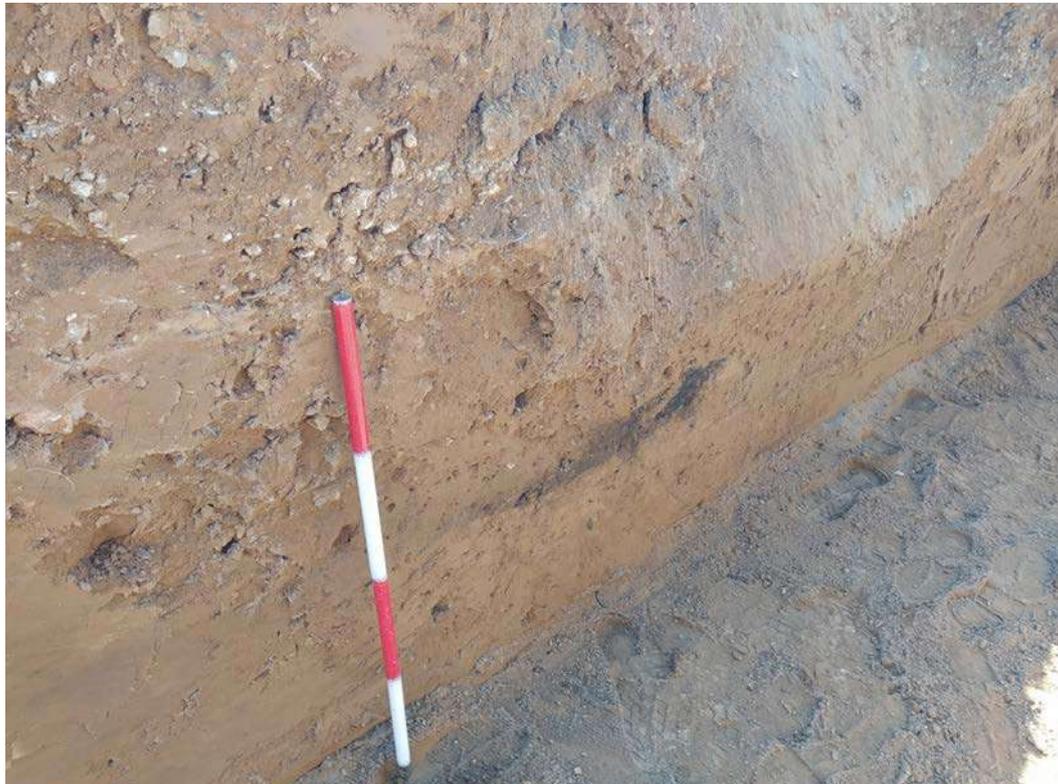
Mancha de carbones transversal de zanja a zanja

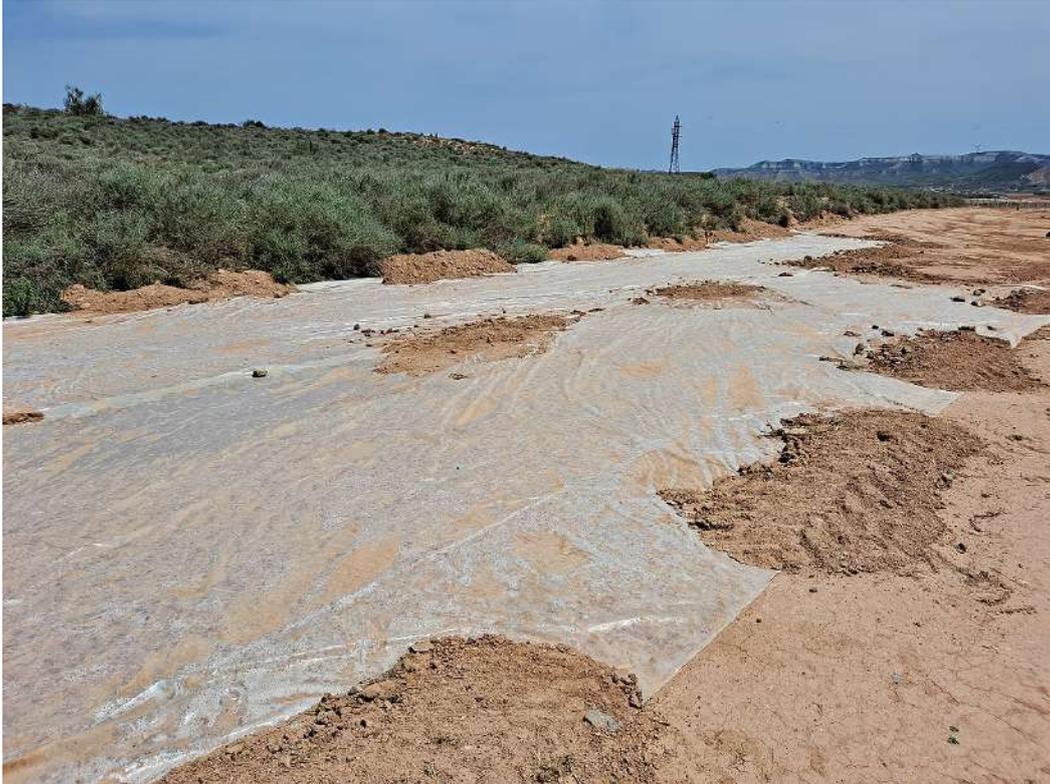
Zona impermeabilizada habilitada por parte de la subcontrata para el aparcamiento de la maquinaria

La empresa procede a habilitar una zona específica delimitada para realizar estas labores con una capa impermeable para evitar posibles derrames y contaminación del terreno. Una vez comprobada la medida llevada a cabo, se procede a cerrar la No Conformidad.

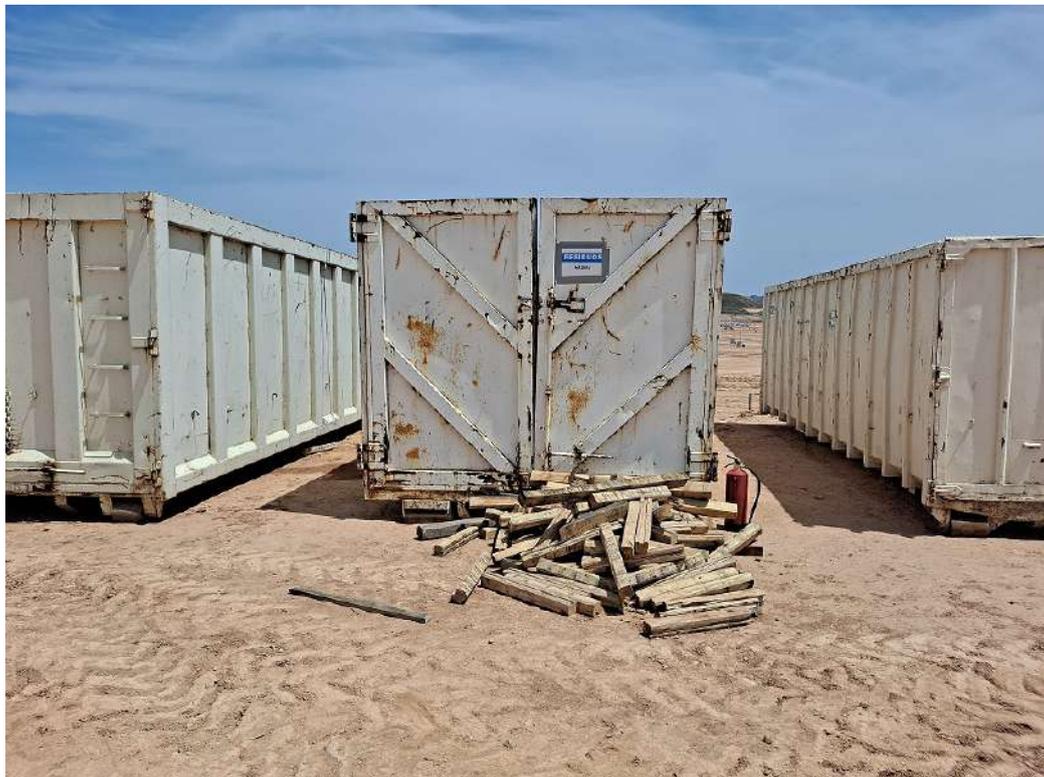
Restos de estacas de madera depositadas fuera del contenedor para su próxima reutilización

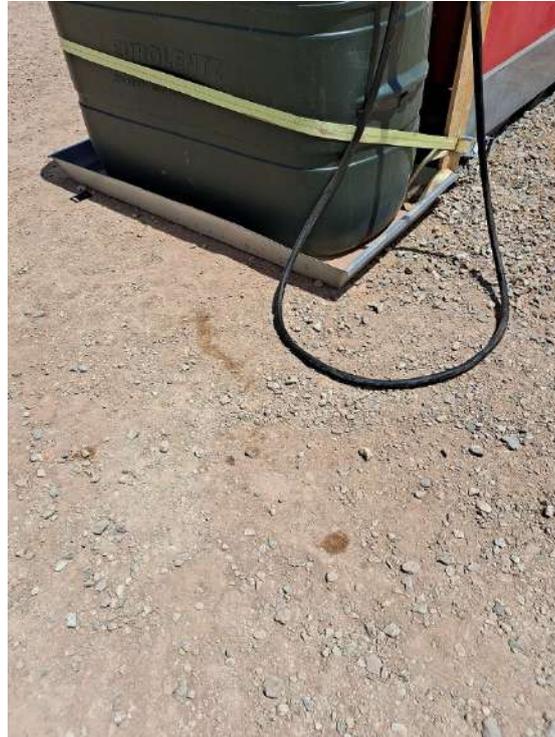
Pequeño resto de vertido en las proximidades de la manguera de combustible del grupo electrógeno de la subcontrata

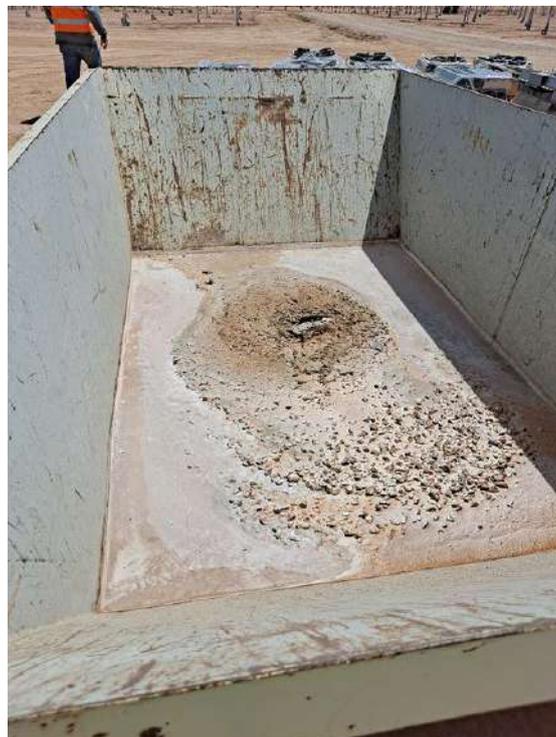
Restos de lavado de la balsa de hormigón

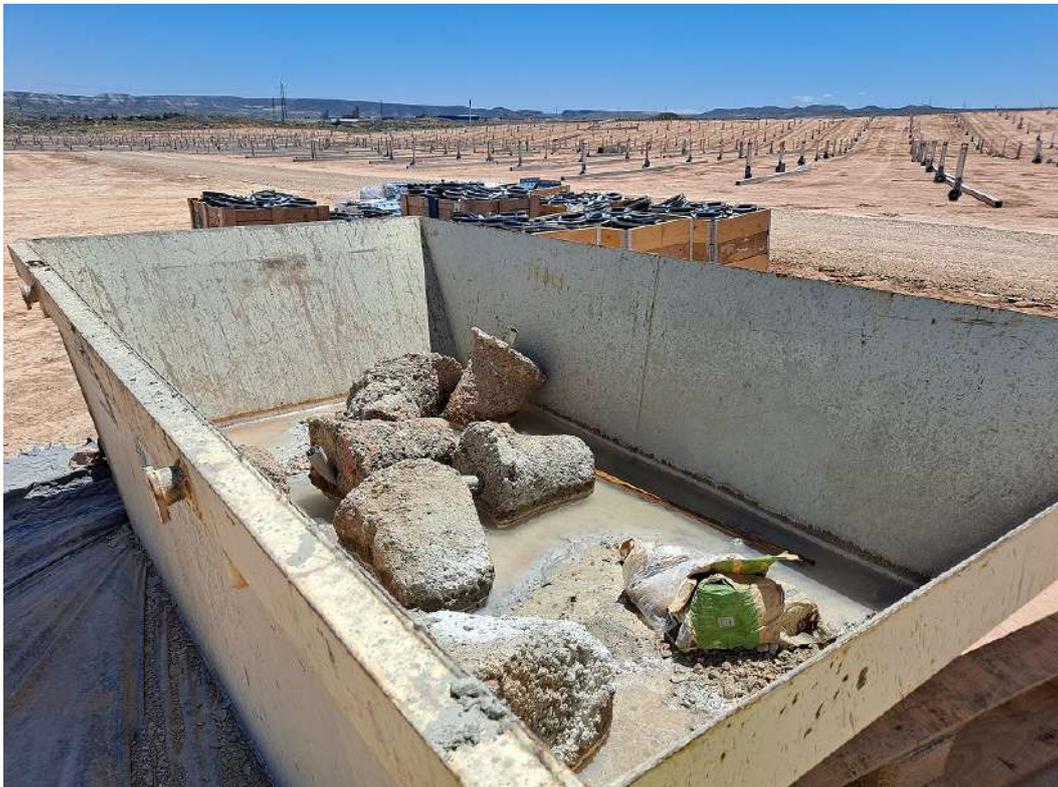
Restos de hormigón de cimentaciones retiradas

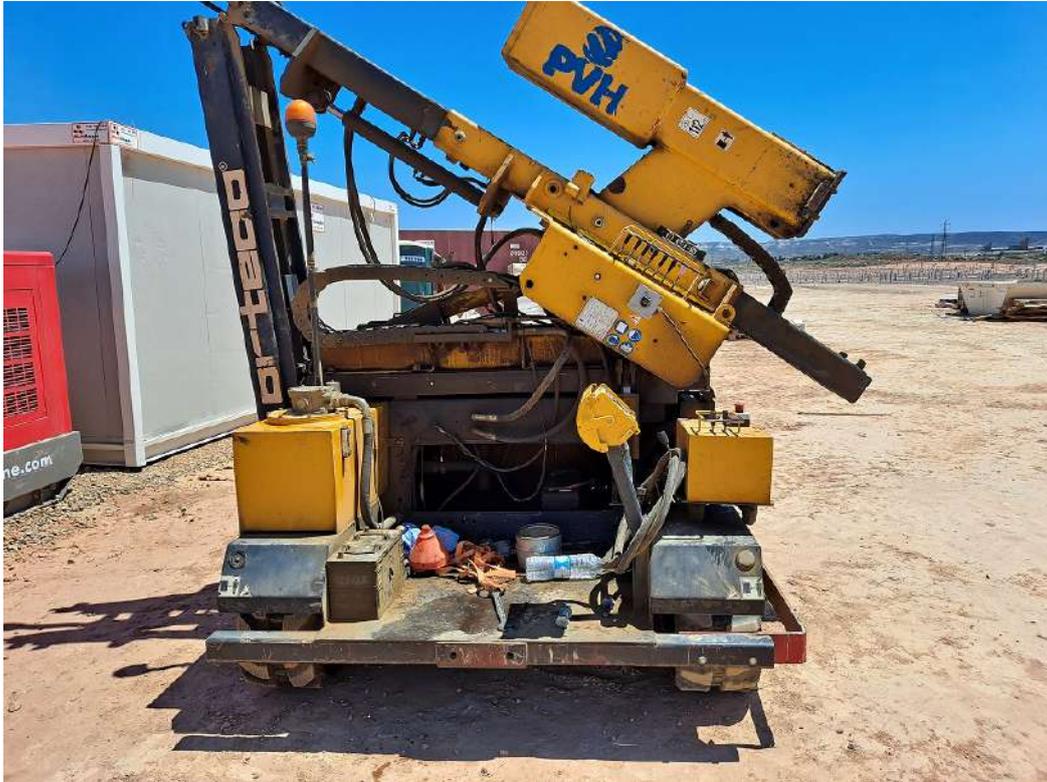
Perforadora en campo. Se recuerda la necesidad de llevar kit anti derrame

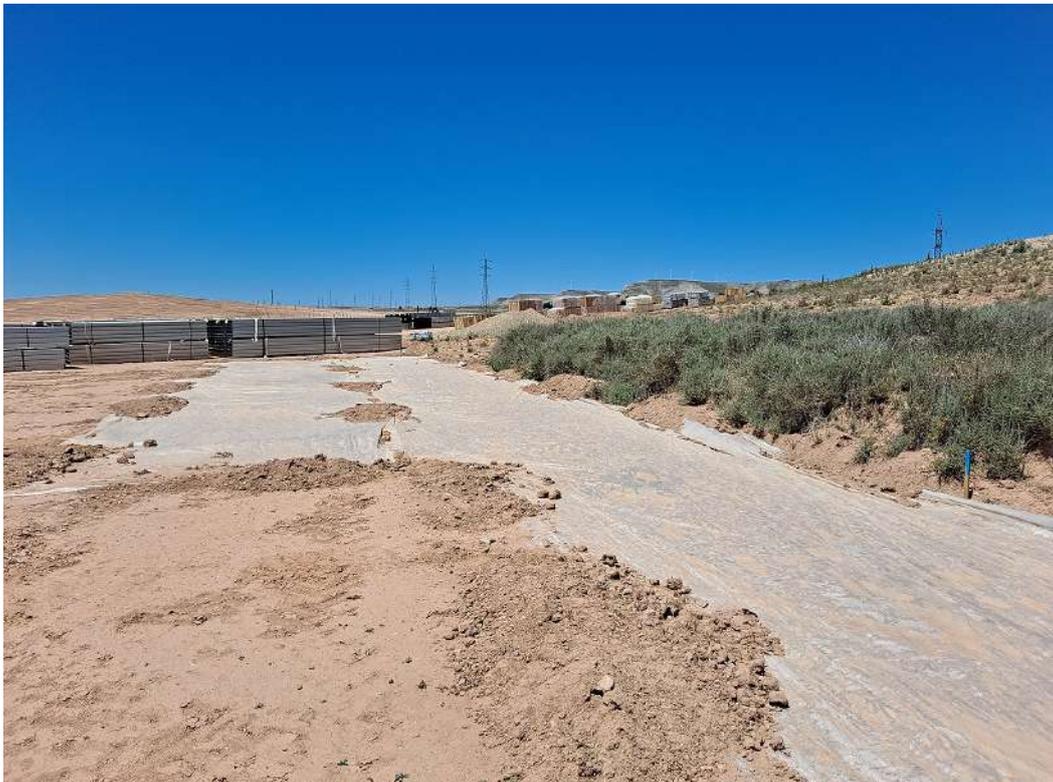
Zona habilitada para mantenimiento y limpieza de maquinaria

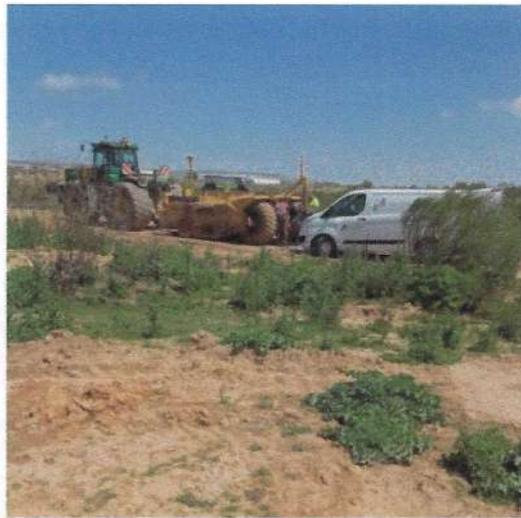
Durante el mes de mayo, se ha abierto una No Conformidad a la empresa subcontratada para los movimientos de tierra EXPLOTACIONES BAJO ARAGÓN por realizar labores de mantenimiento y limpieza de la maquinaria fuera de la obra, pero en zona no acondicionada.

Reparación de maquinaria de movimiento de tierra en zona no habilitada para ello.

CALIFICACIÓN: GRAVE (POR REITERACIÓN)
