**FV PITARCO A\_AÑO1\_IM7\_CONS\_AGOSTO22**

**INFORME MENSUAL DEL SEGUIMIENTO AMBIENTAL DE LAS OBRAS  
DEL PROYECTO PFV PITARCO A (TM MUEL)  
(AGOSTO 2022)**

**ANEXO 1 DEL INFORME MENSUAL DEL SEGUIMIENTO AMBIENTAL DE  
LAS OBRAS DEL PROYECTO PFV PITARCO A (TM MUEL)**

**PROYECTO: PFV PITARCO (TM MUEL)**

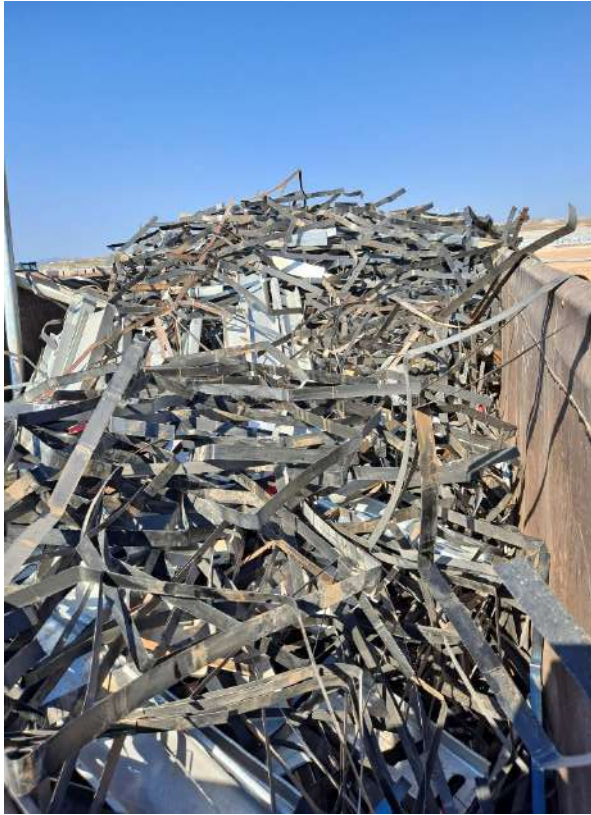
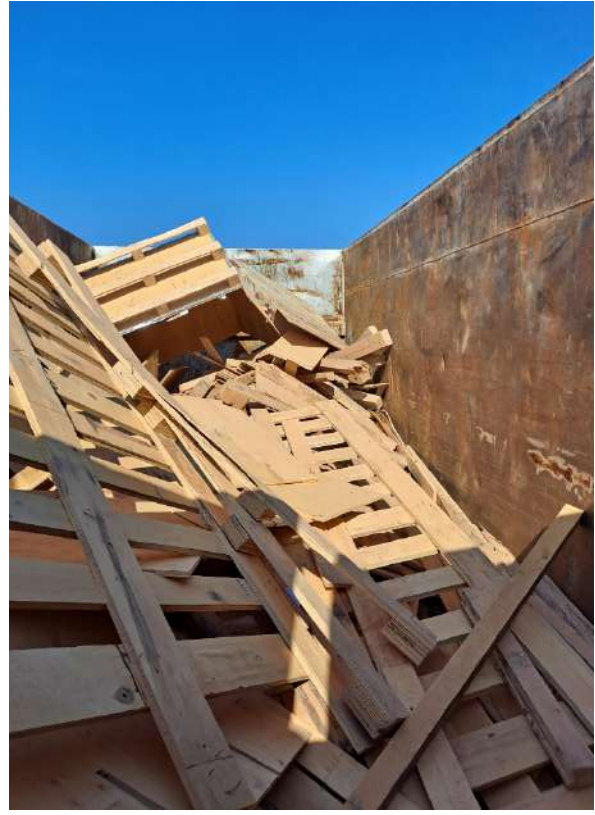
Correcta segregación de residuos no peligrosos

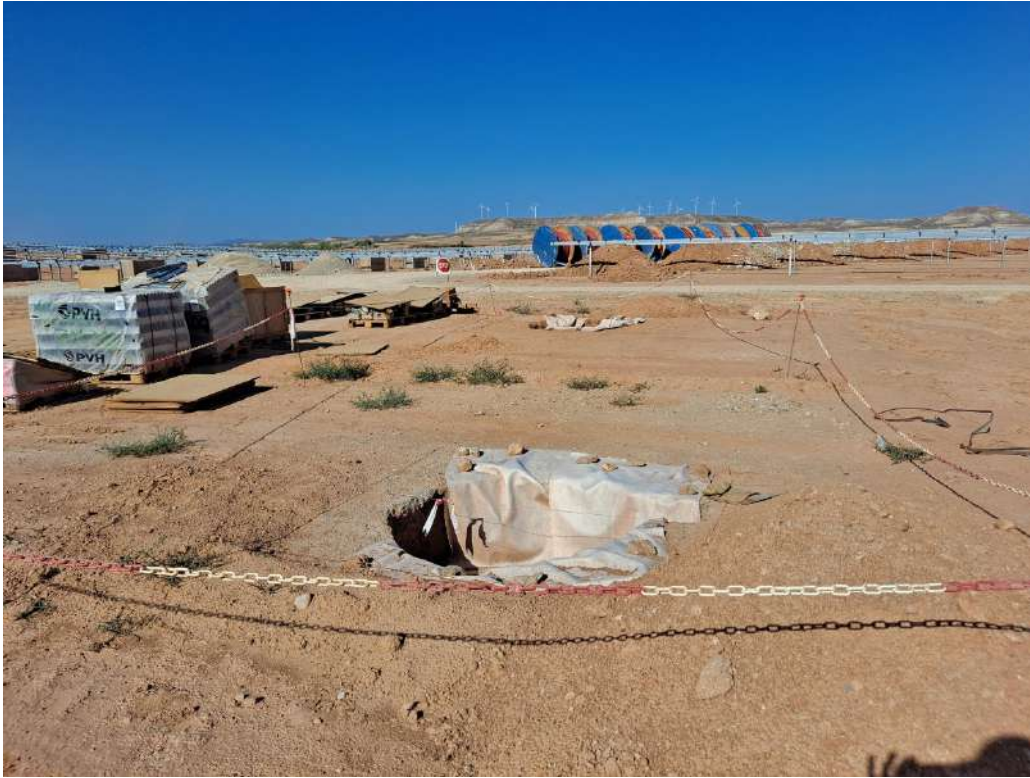
Zona correctamente delimitada de excavaciones en PITARCO B a falta de la resolución de liberalización por parte de la Dirección General de Patrimonio

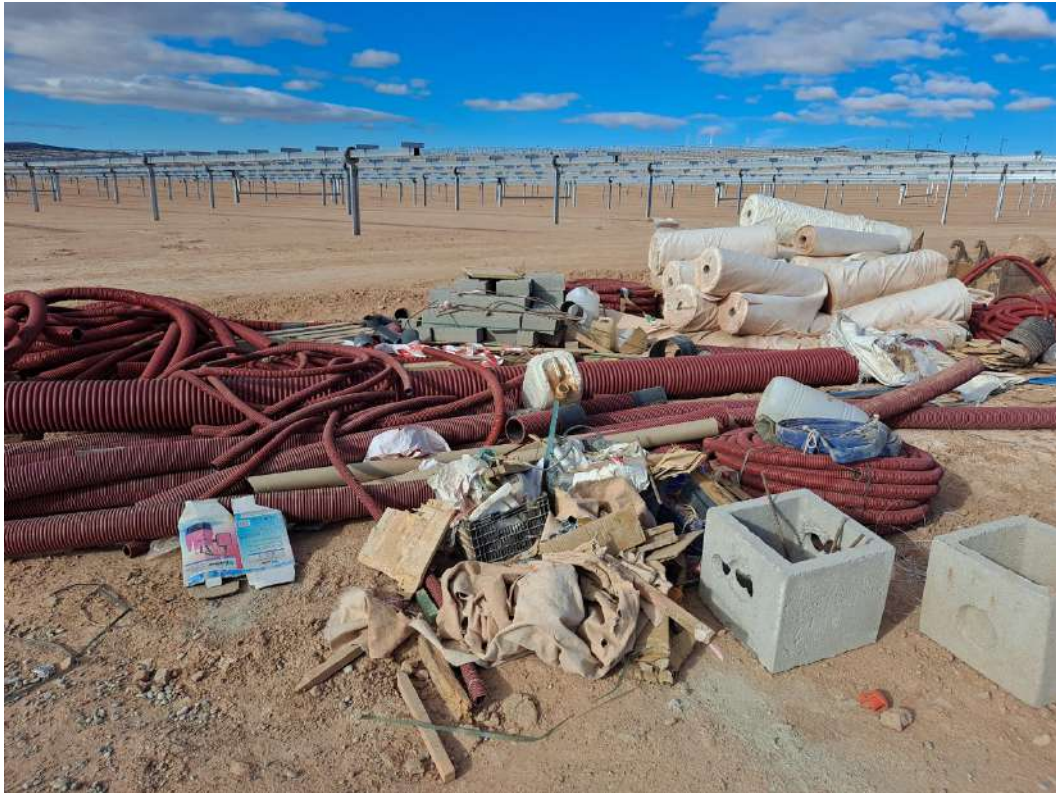
Zona de acopios de la subcontrata pendiente de recoger y limpiar

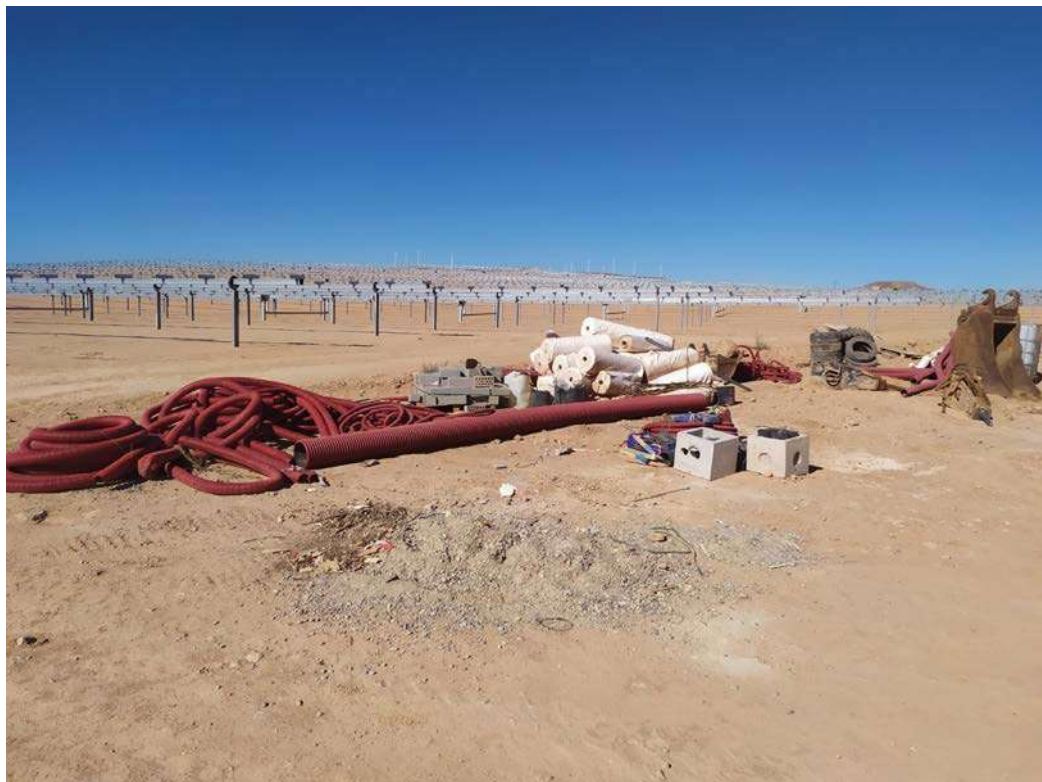
Zona limpia de restos de escombros y basura

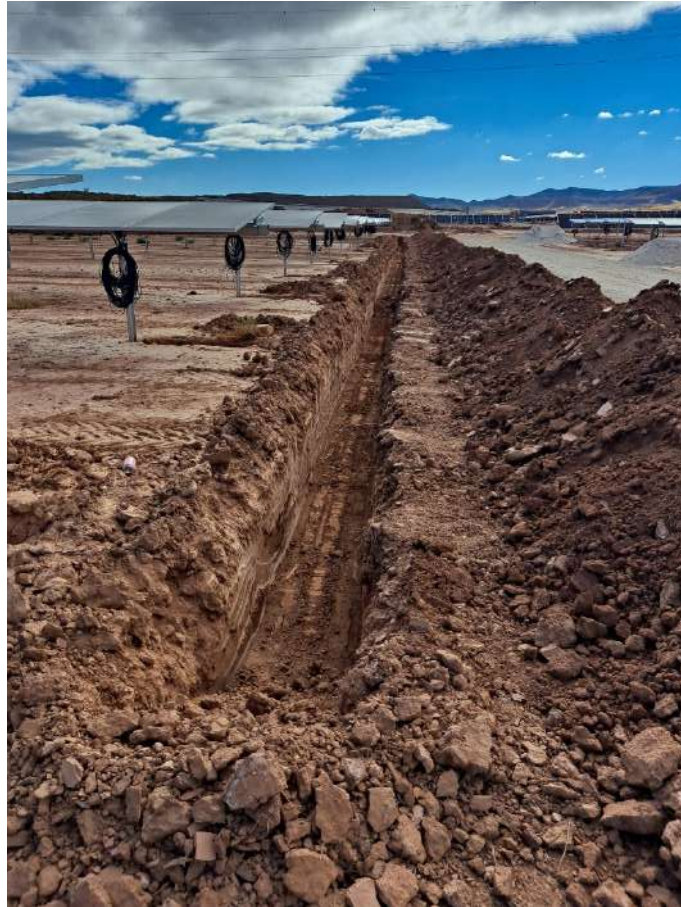
Zanjas abiertas pendientes de balizar
