**FV PITARCO B\_AÑO1\_IM7\_CONS\_AGOSTO22**

**INFORME MENSUAL DEL SEGUIMIENTO AMBIENTAL DE LAS OBRAS  
DEL PROYECTO PFV PITARCO B (TM MUEL)  
(AGOSTO 2022)**

**ANEXO 1 DEL INFORME MENSUAL DEL SEGUIMIENTO AMBIENTAL DE  
LAS OBRAS DEL PROYECTO PFV PITARCO B (TM MUEL)**

## **INFORME SEMANAL SEGUIMIENTO AMBIENTAL DE LAS OBRAS**

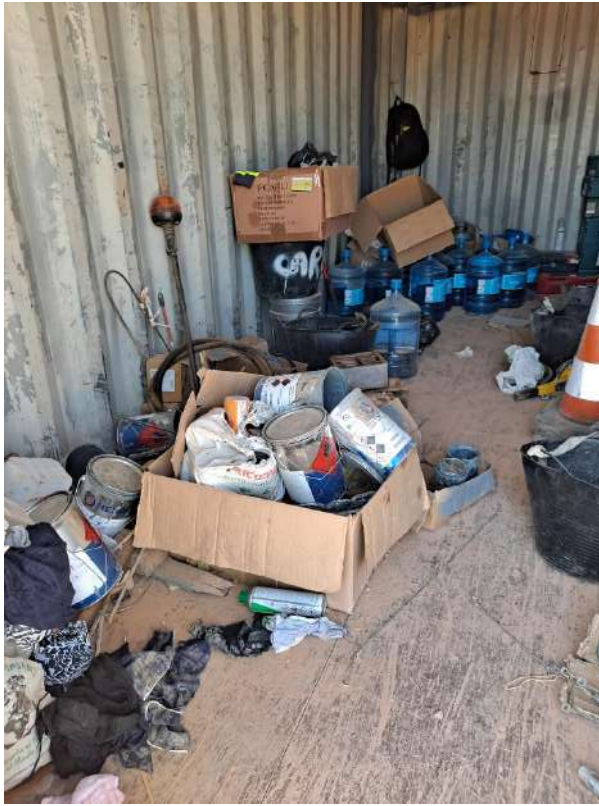
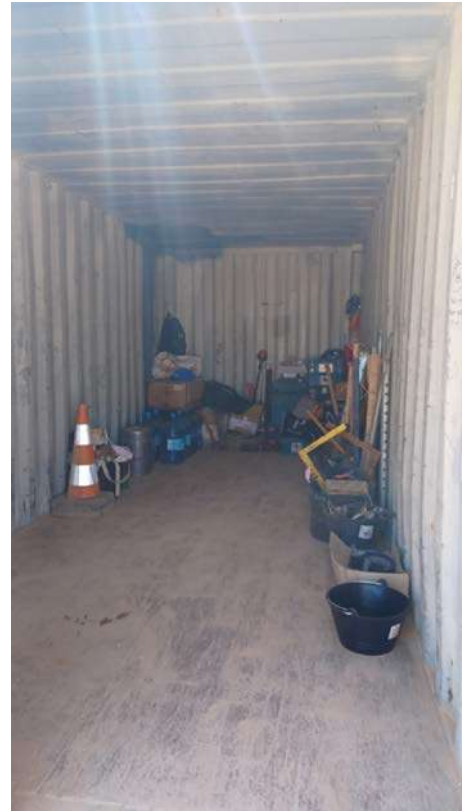
- Se detecta una falta de limpieza y orden en la zona de campamento de la subcontrata PVH. Se da aviso al responsable para subsanar esta incidencia. Queda resuelta a lo largo del mismo día.
- Existe una pequeña fuga de agua del aire acondicionado de las casetas de la subcontrata PVH. Se solicita colocar un recipiente o bandeja estanca para su recogida. Se aporta fotografía con la solución adoptada.
- Se da aviso a los operarios de la subcontrata PVH de que no pueden trasvasar disolventes u otros líquidos inflamables/tóxicos o peligrosos en botellas vacías de plástico (de agua mineral) ya que no cumplen con la normativa de almacenamiento o depósitos de sustancias peligrosas.

Aviso falta de limpieza y orden en PVH

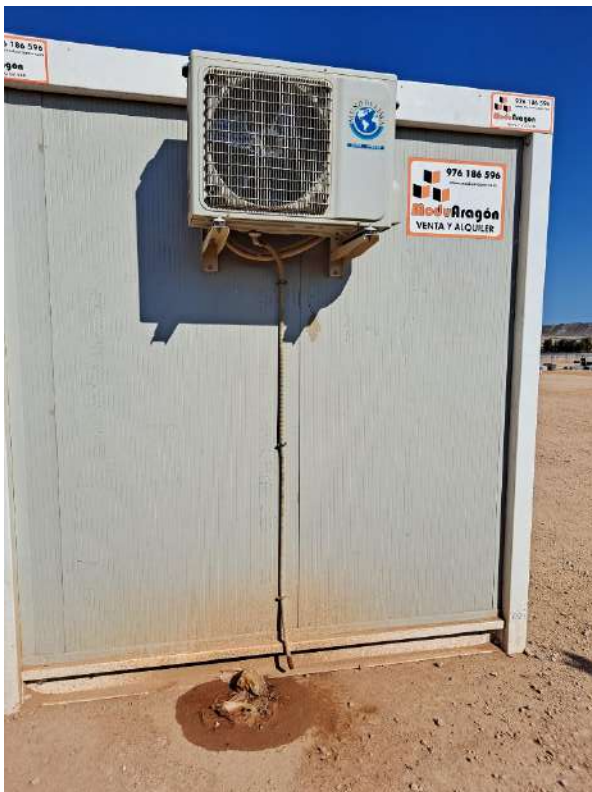
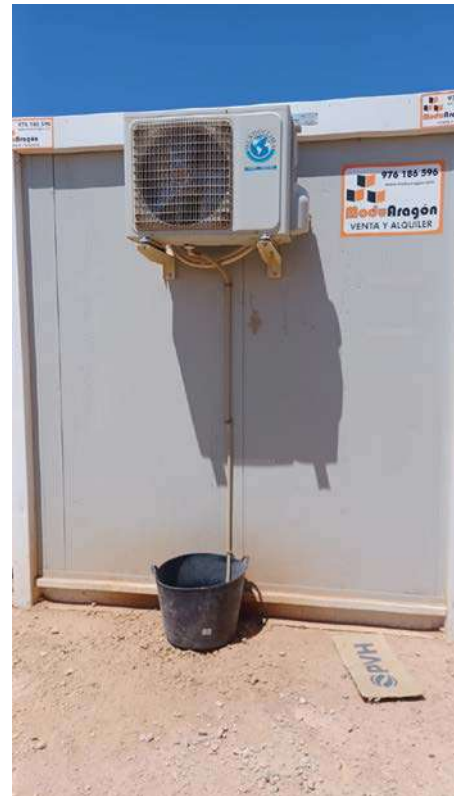
Aviso fuga agua aire acondicionado

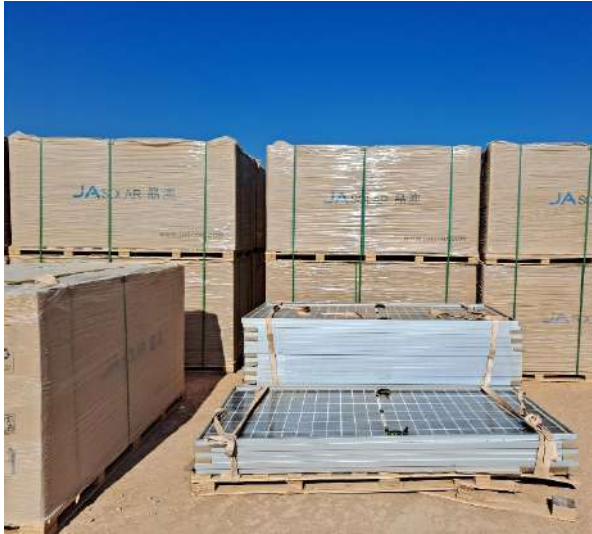
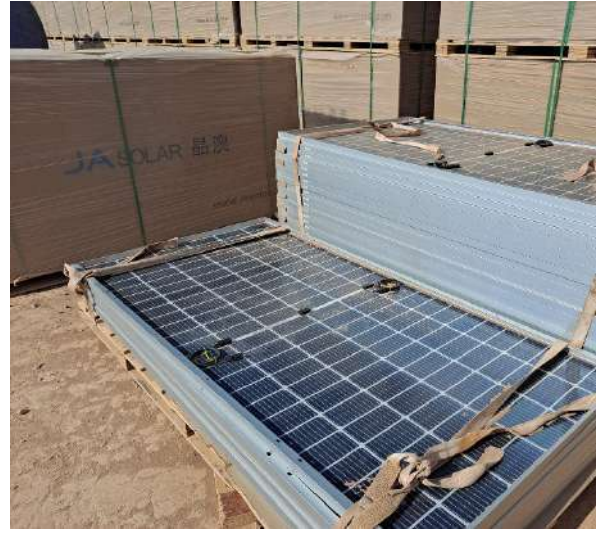
- De los 50.000 paneles descargados, 42 paneles han resultado dañados en la descarga. Se acondiciona una zona habilitada para el depósito de los mismos hasta la recogida por gestor autorizado.

Zona habilitada para el almacenamiento de paneles defectuosos o dañados

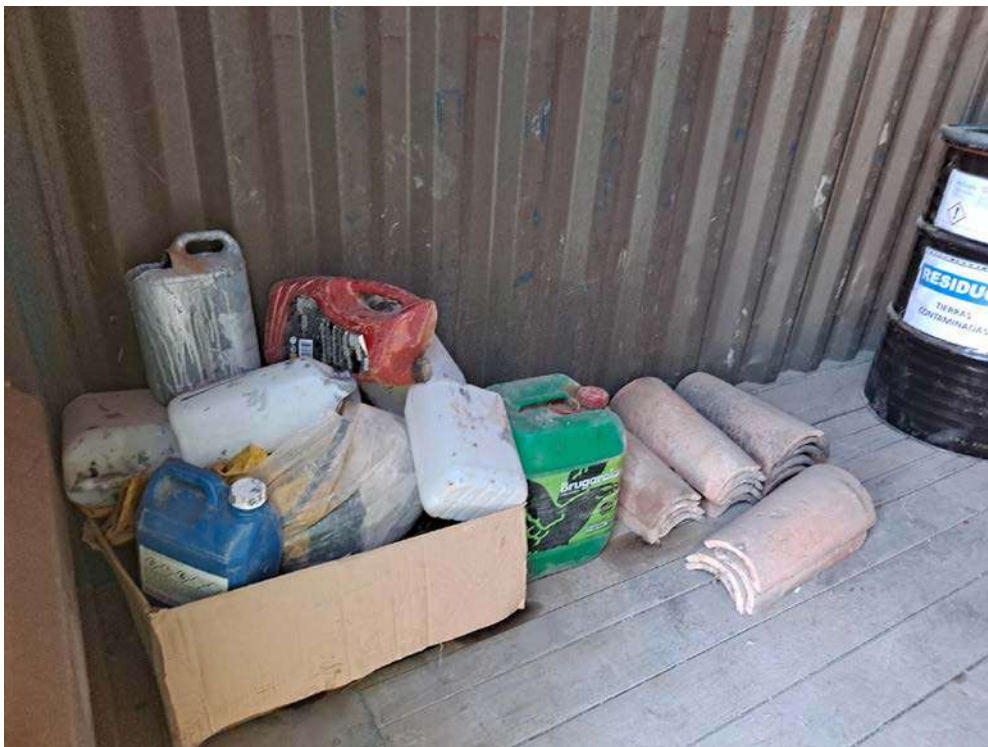
Residuos de envases vacíos de plástico almacenados en el container cerrado de RP a falta del suministro del bidón estanco por parte del gestor

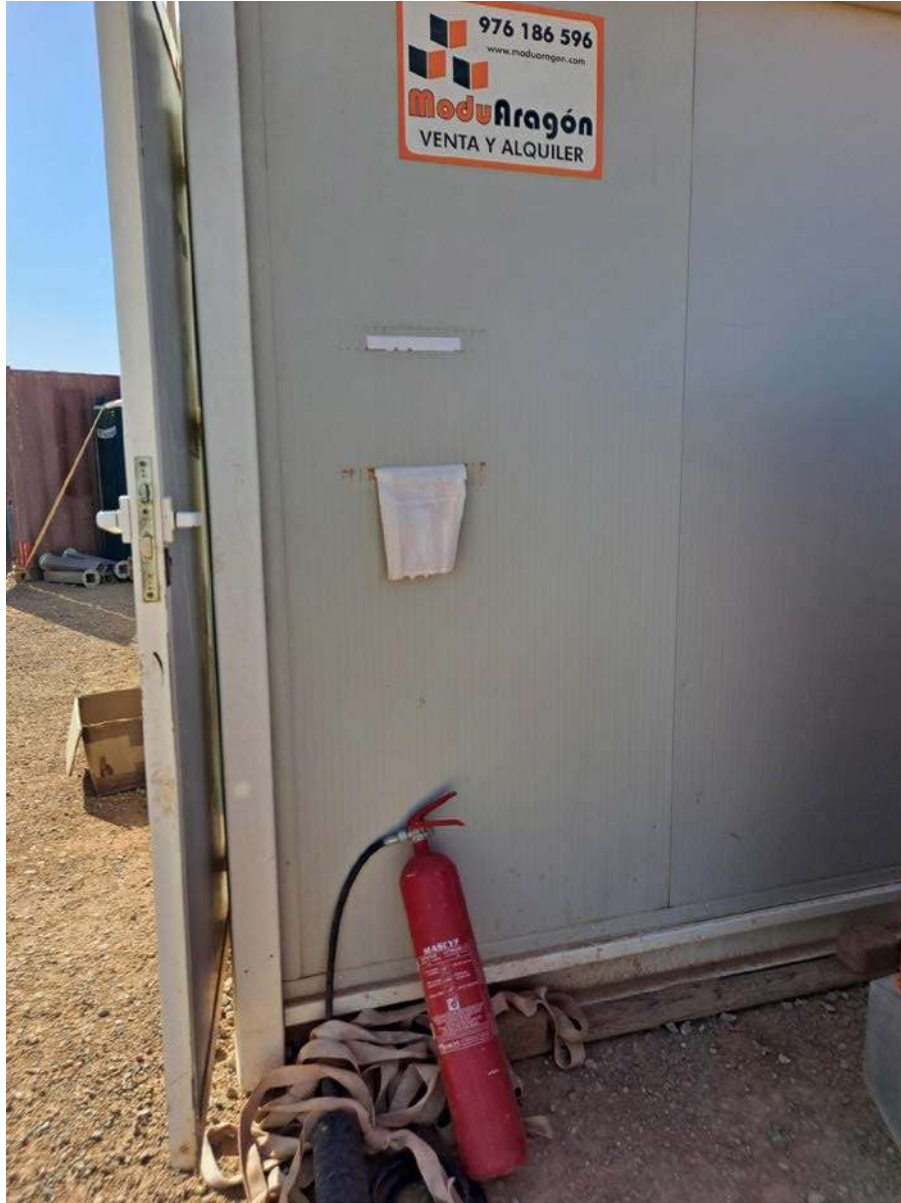
- Se detecta una señalización deficiente del extintor en la zona de campamento de la subcontrata PVH. El propio extintor se encuentra enrollado entre unas correas dificultando su manipulación en caso necesario.

Incidencia del extintor enredado entre cinchas y sin señalizar correctamente en el campo de la subcontrata PVH

- Se corrige la no conformidad relacionada con la señalización deficiente del extintor en la zona de campamento de la subcontrata PVH y el acceso al propio extintor queda libre y despejado.
- Se procede a la limpieza y recogida de la zona de acopios de la subcontrata tras aviso a la Dirección de obra de la acumulación de residuos de diversa índole y falta de limpieza general de la zona.

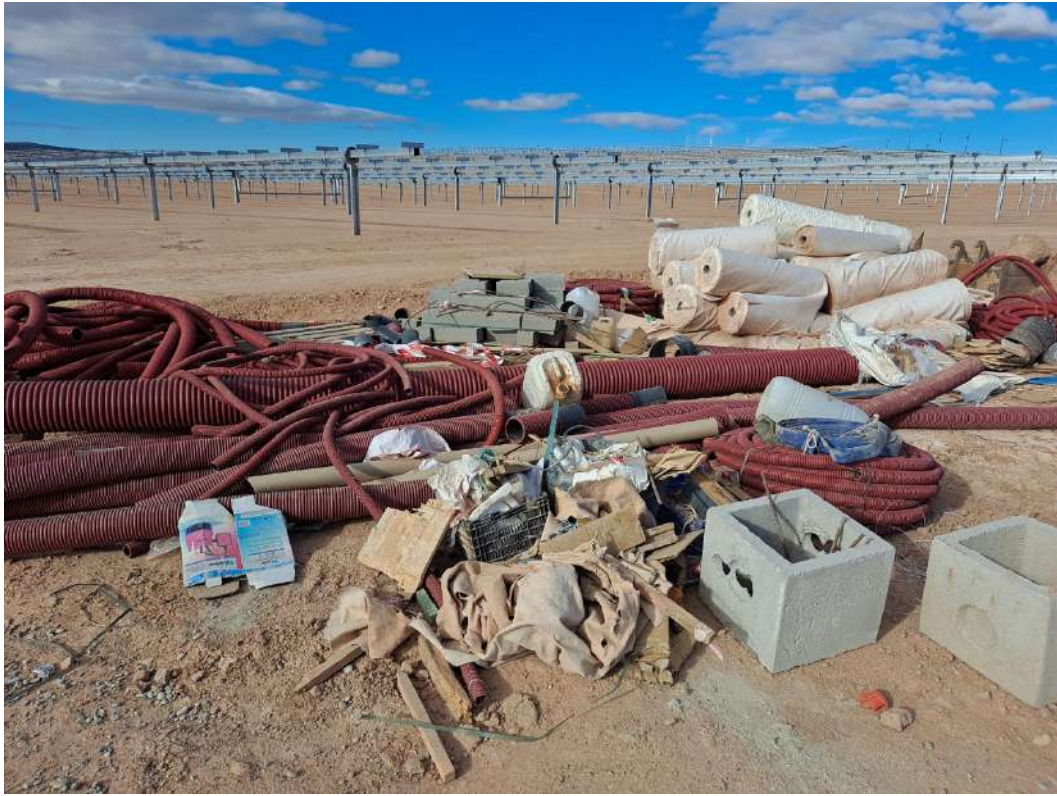
Zona de acopios de la subcontrata pendiente de recoger y limpiar

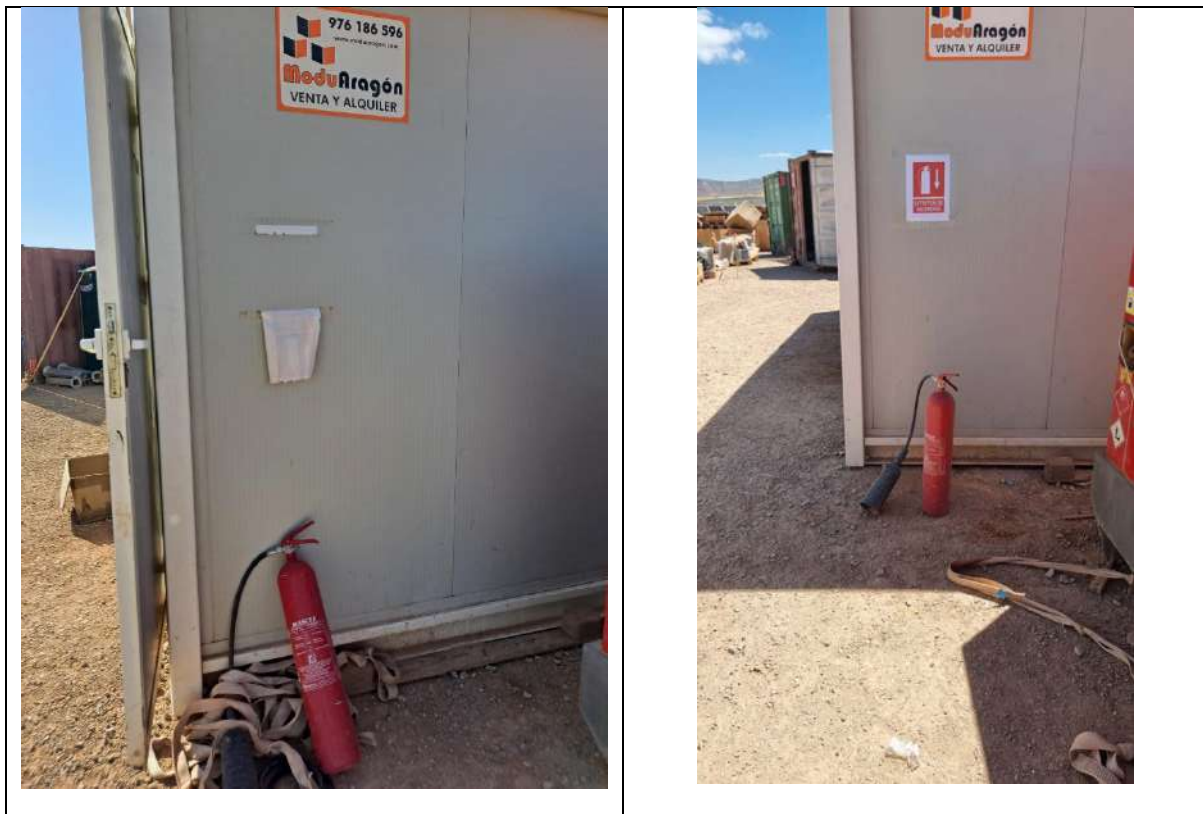
Incidencia del extintor enredado entre cinchas y sin señalizar correctamente en el campo de la subcontrata PVH. Corregida

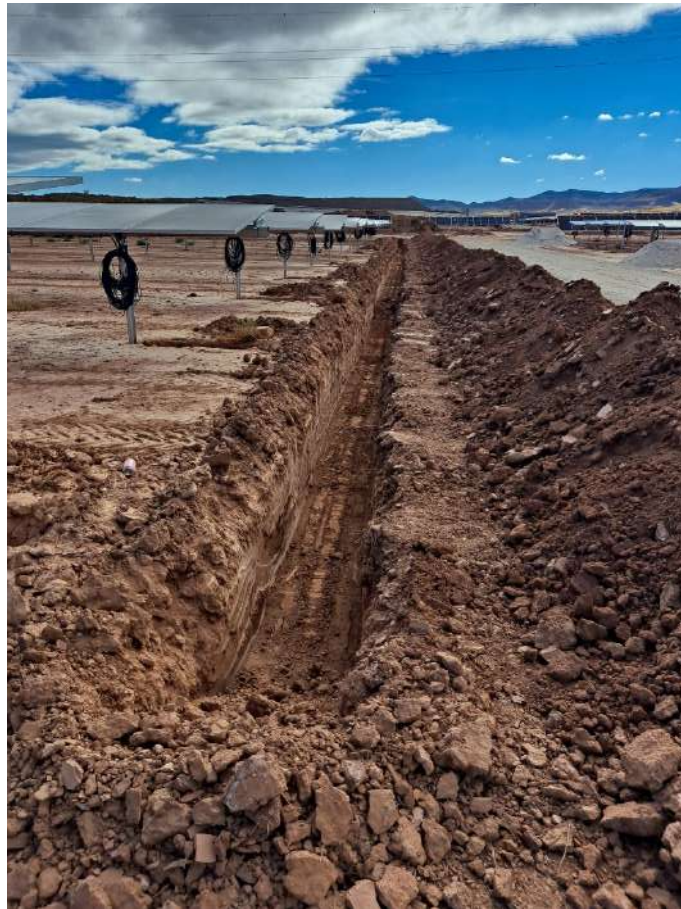
Zanjas abiertas pendientes de balizar

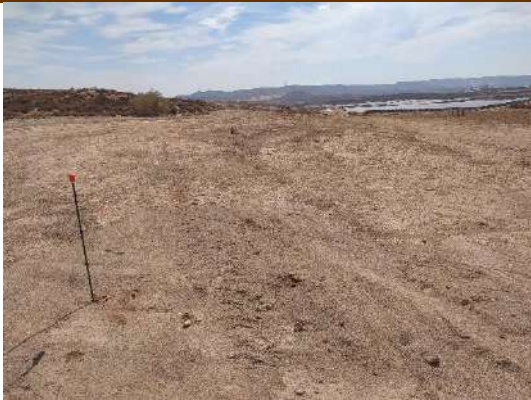
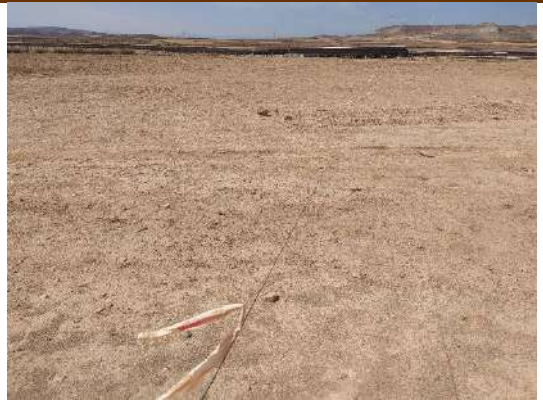
**Fot 3. Rebalizado de Zona de Exclusión Arqueológica**
