FV PITARCO C\_AÑO1\_IM5\_CONS\_JUNIO22

**INFORME MENSUAL DEL SEGUIMIENTO AMBIENTAL DE LAS OBRAS  
DEL PROYECTO PFV PITARCO C (TM MUEL)**

(JUNIO 2022)

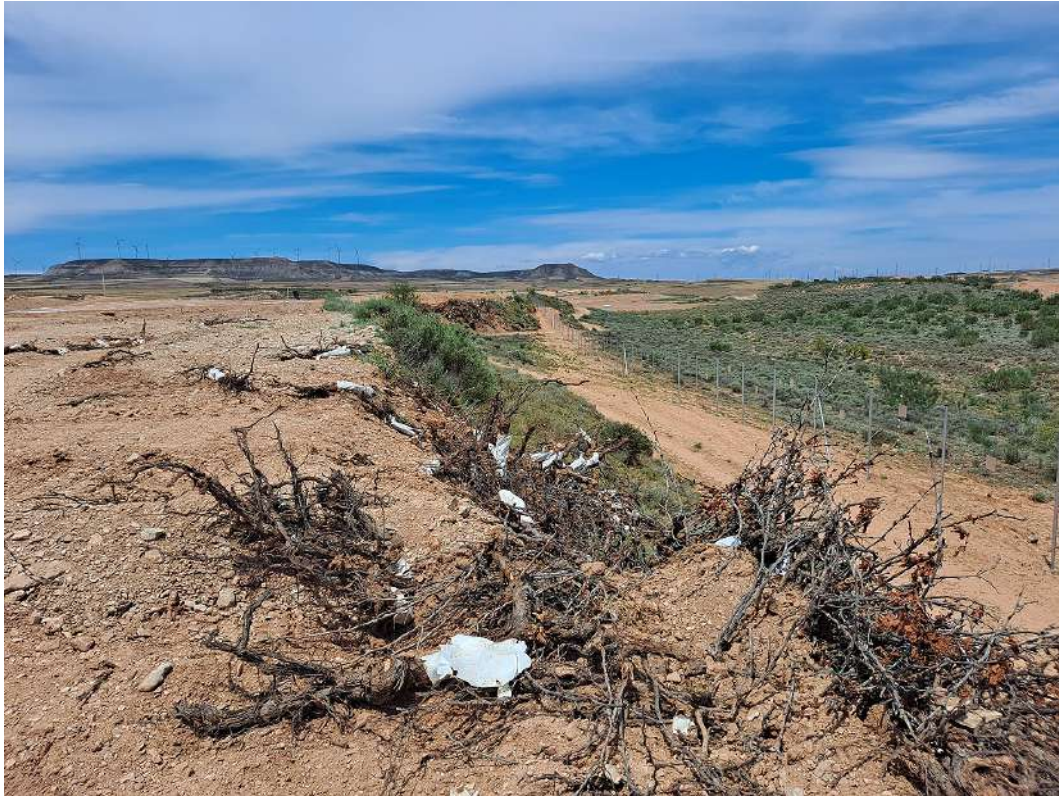
- Se recuerda que los restos de vides se deben gestionar como residuos biodegradables (LER 200201) y evitar su acumulación ya que suponen un riesgo de incendio.

Restos de pies de viñas desbrozados pendientes de gestionar

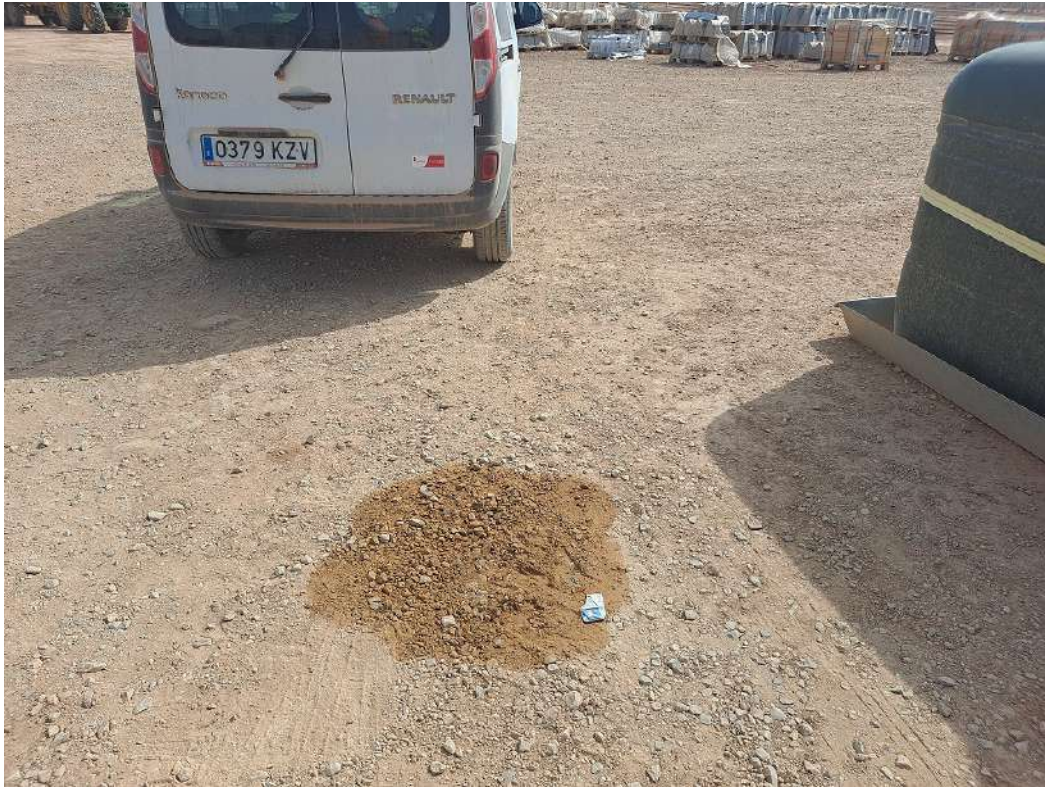
Derrame gestionado y tierras contaminadas recogidas correctamente

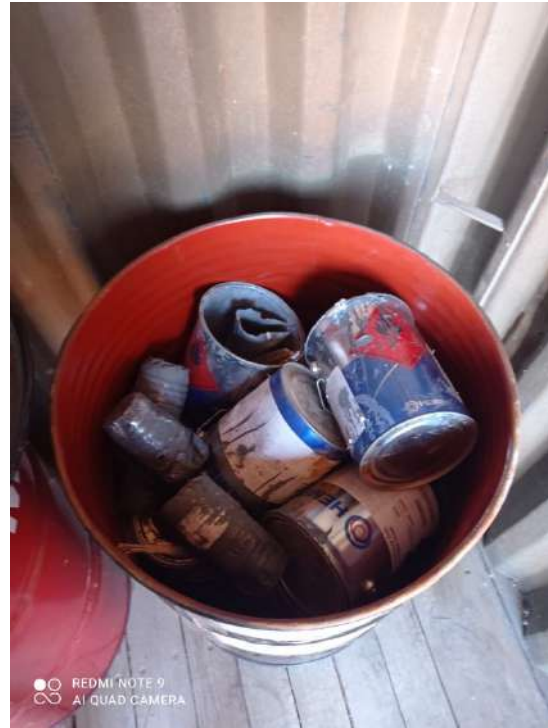
Algunos residuos de envases depositados por la obra de la empresa PVH que deben ser adecuadamente recogidos y gestionados

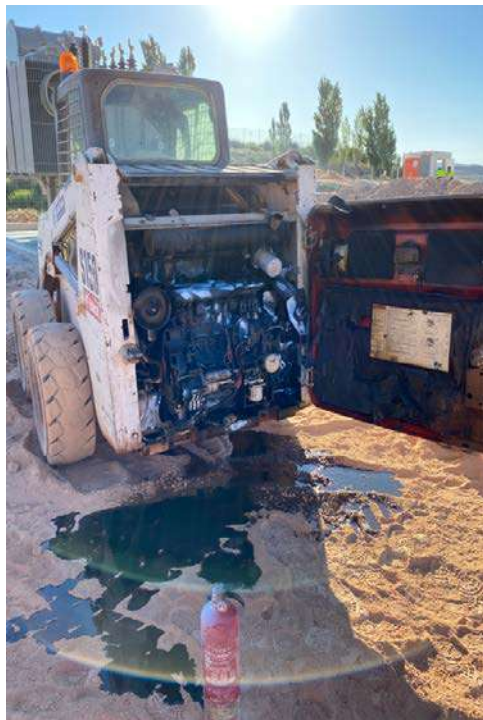
Se detecta maquina de la empresa Serconsa que ha salido ardiendo y provocando vertido de aceite y/o liquido del sistema hidráulico

**ACCIONES INMEDIATAS PARA ELIMINAR LA NO CONFORMIDAD**
