**FV PITARCO C\_AÑO1\_IM6\_CONS\_JULIO22**

**INFORME MENSUAL DEL SEGUIMIENTO AMBIENTAL DE LAS OBRAS  
DEL PROYECTO PFV PITARCO C (TM MUEL)**

(JULIO 2022)

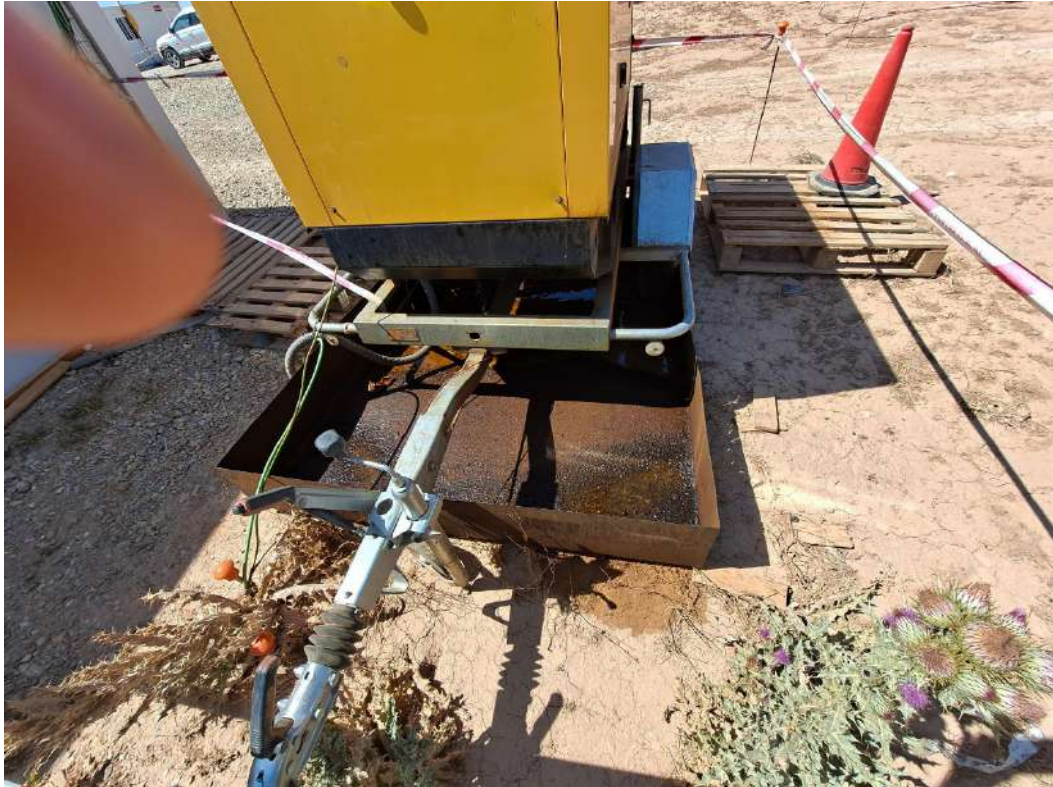
Durante el mes de julio, no se ha detectado ninguna no conformidad. Solo se han detectado algunas desviaciones de pequeños vertidos en las proximidades del grupo electrógeno de la subcontrata PVH. Se ha dado aviso y se ha procedido a retirar los restos de vertido con sepiolita.

Incidencia en la bandeja de recogida de posibles derrames del grupo electrógeno (1-07-22)

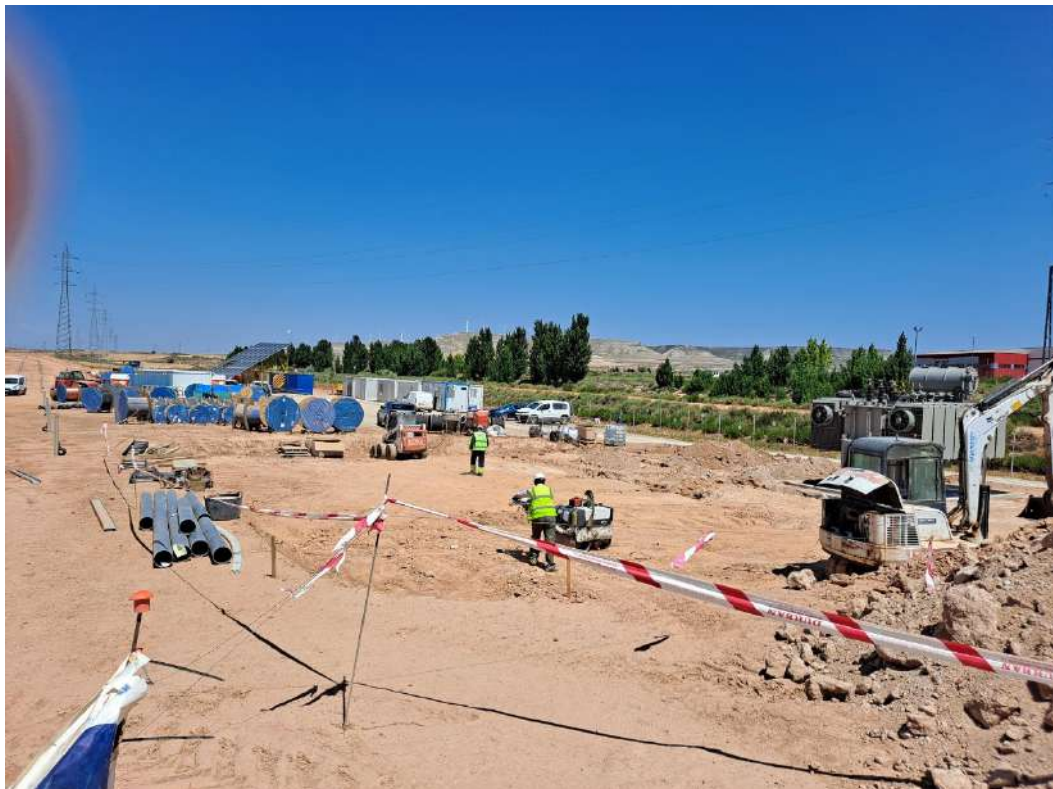
Trabajos de cimentación en la subestación (1-07-22)

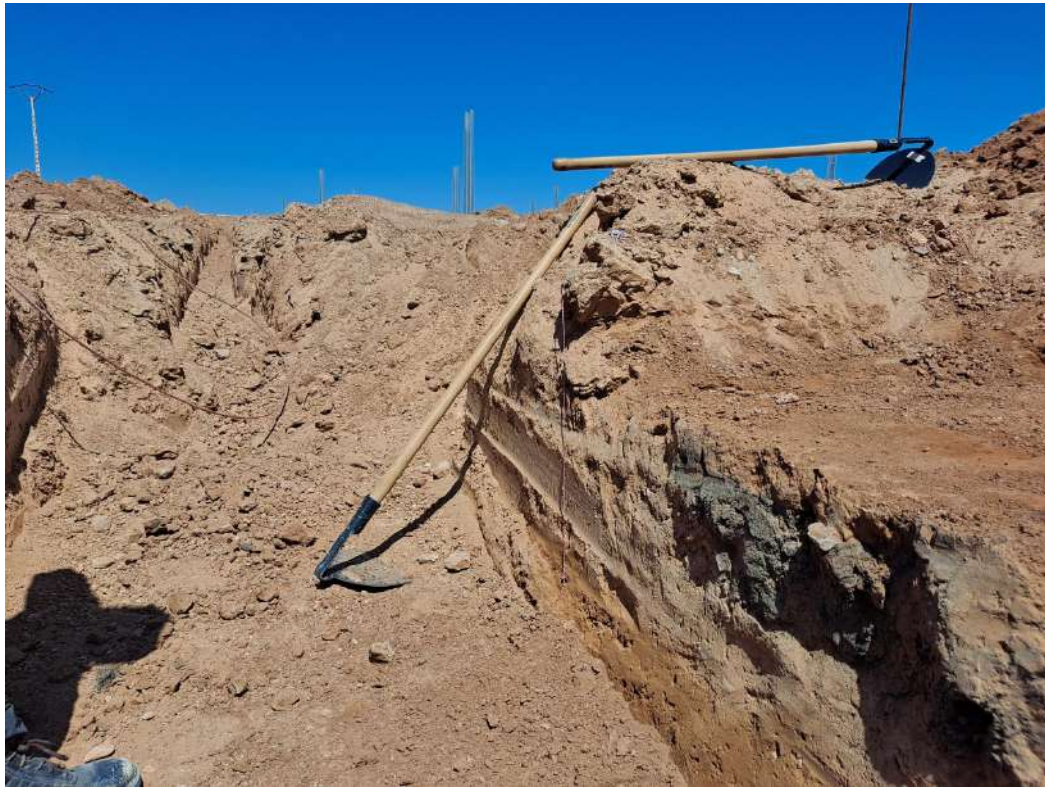
Hallazgo de posible silo en la zanja de Pitarco C Zona 2 (1-07-22)

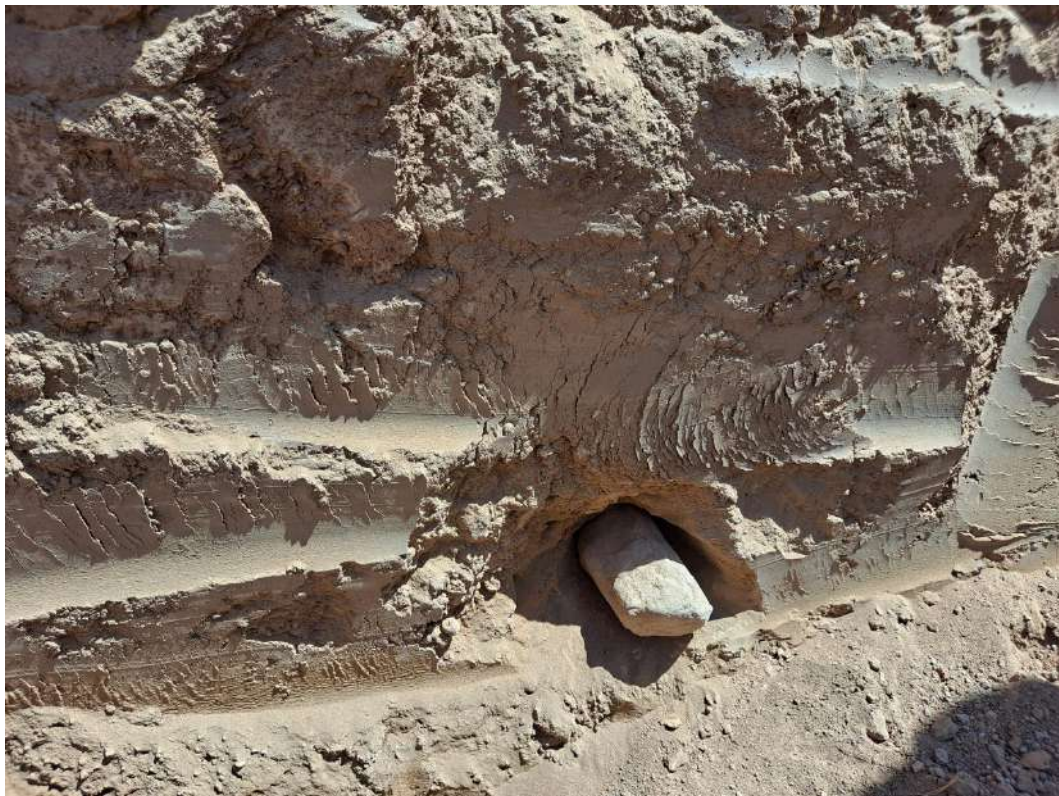
Hallazgo de un molino en una cavidad del posible silo (1-07-22)

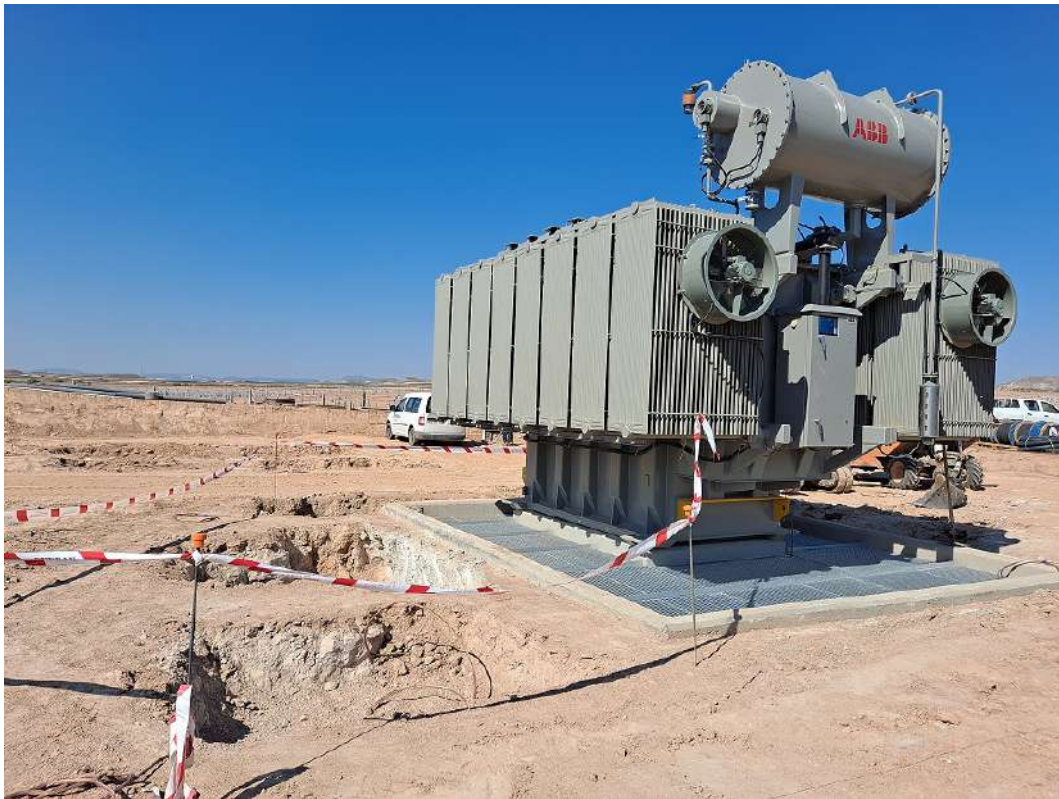
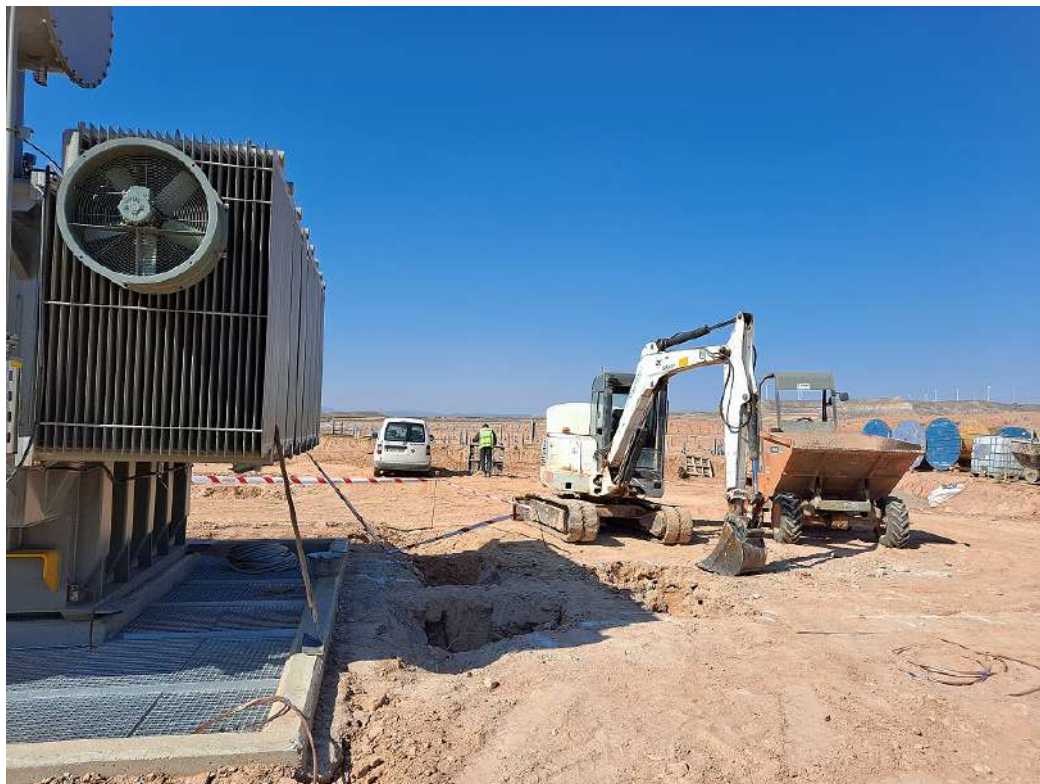
Trabajos de cimentación en el trafo de la SET (11-07-22)

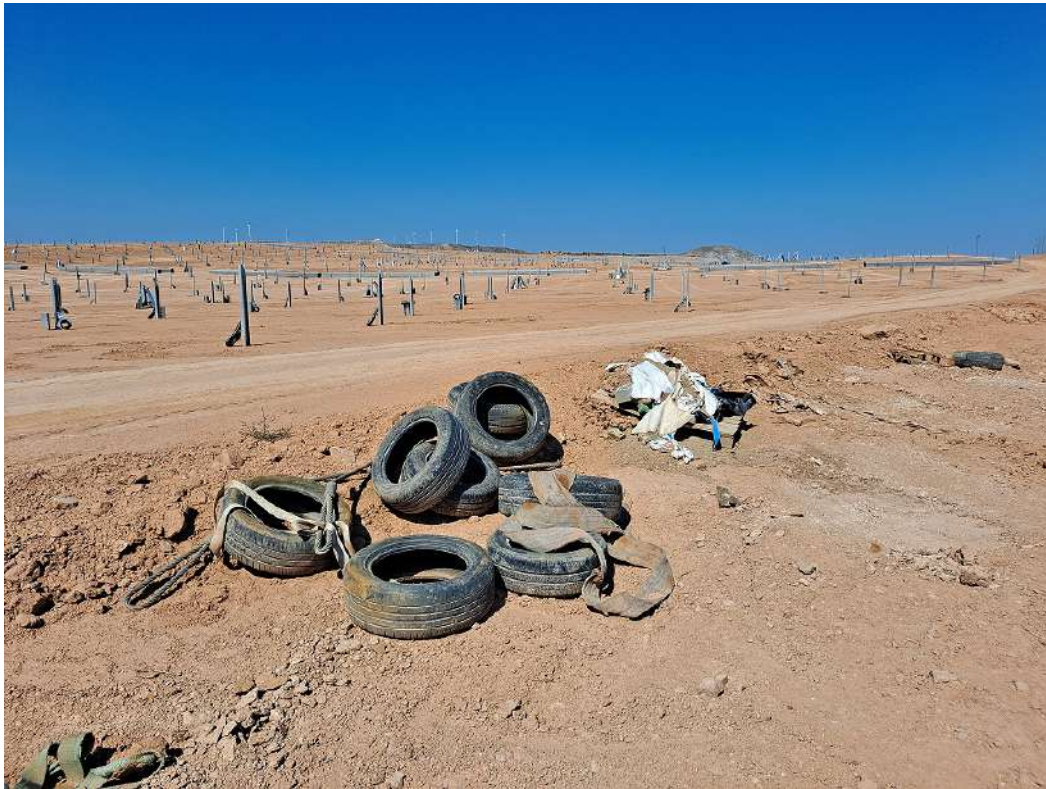
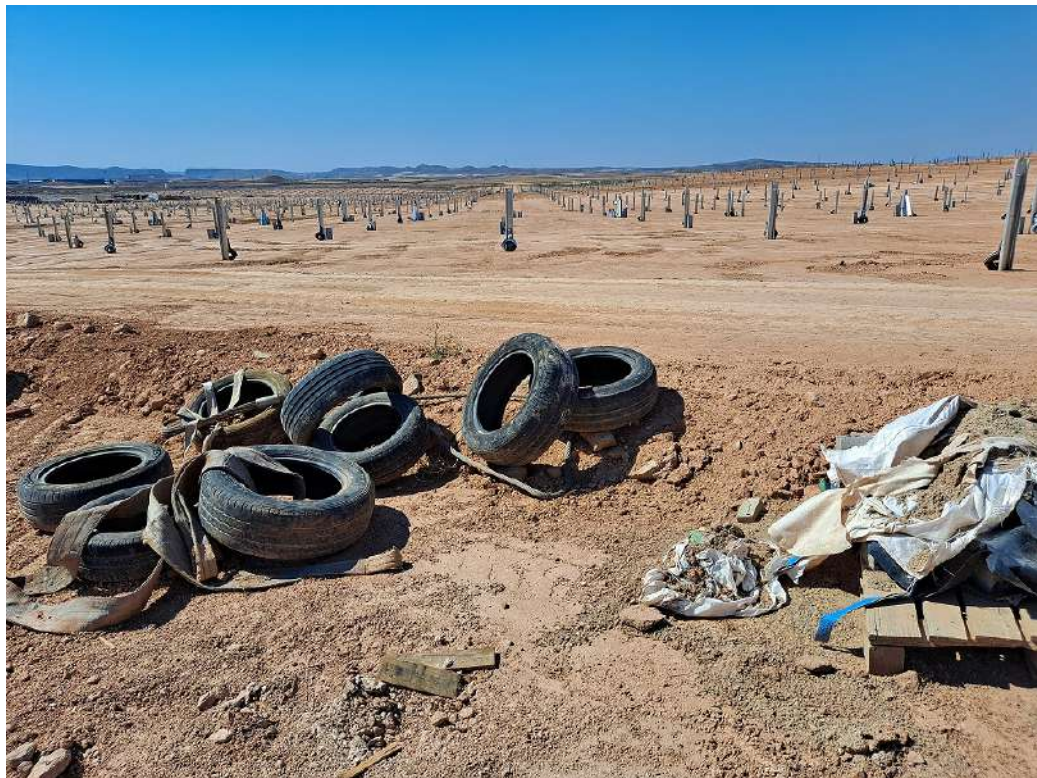
Aviso a las empresas subcontratadas de falta de orden y limpieza (11-07-22)

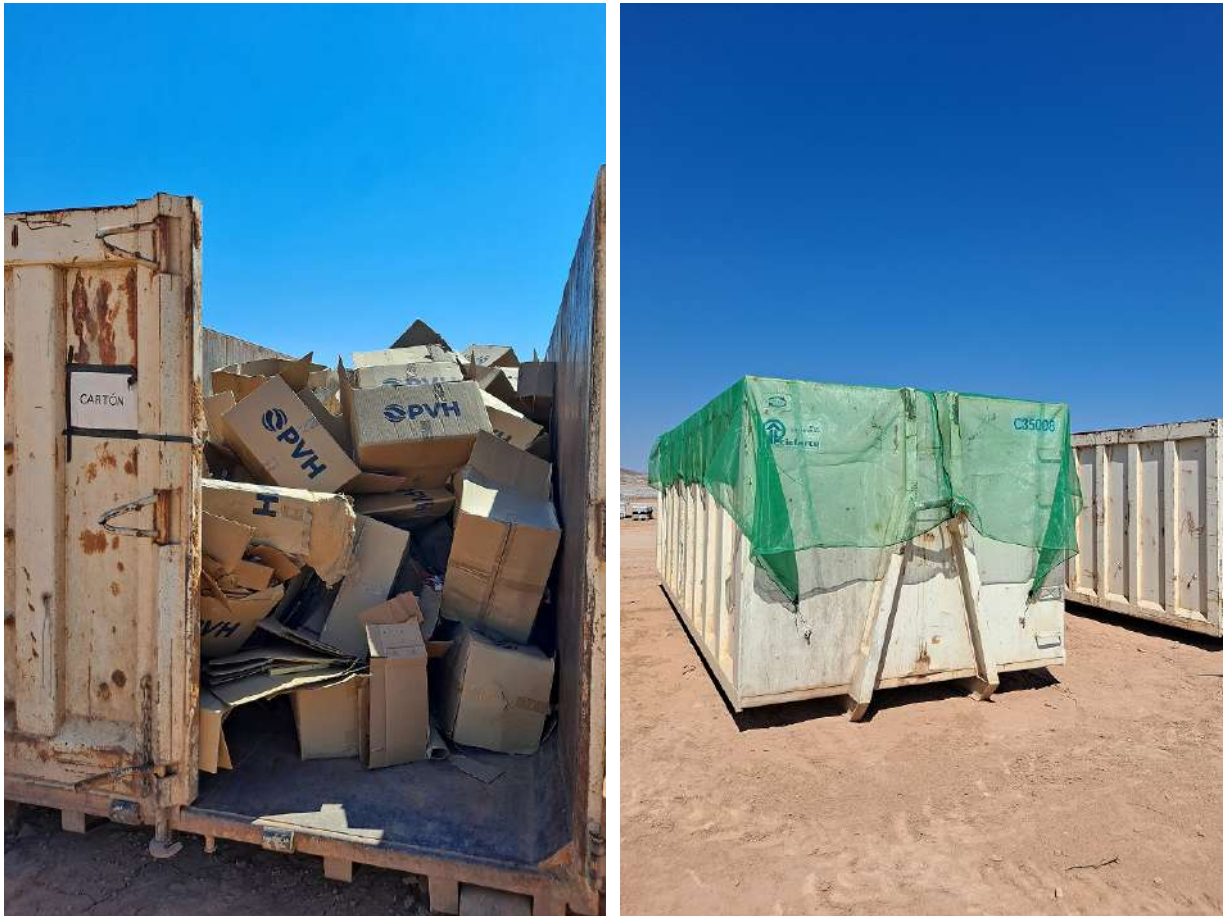
Segregación correcta de residuos no peligrosos en obra y contenedores con lona protectora (11-07)

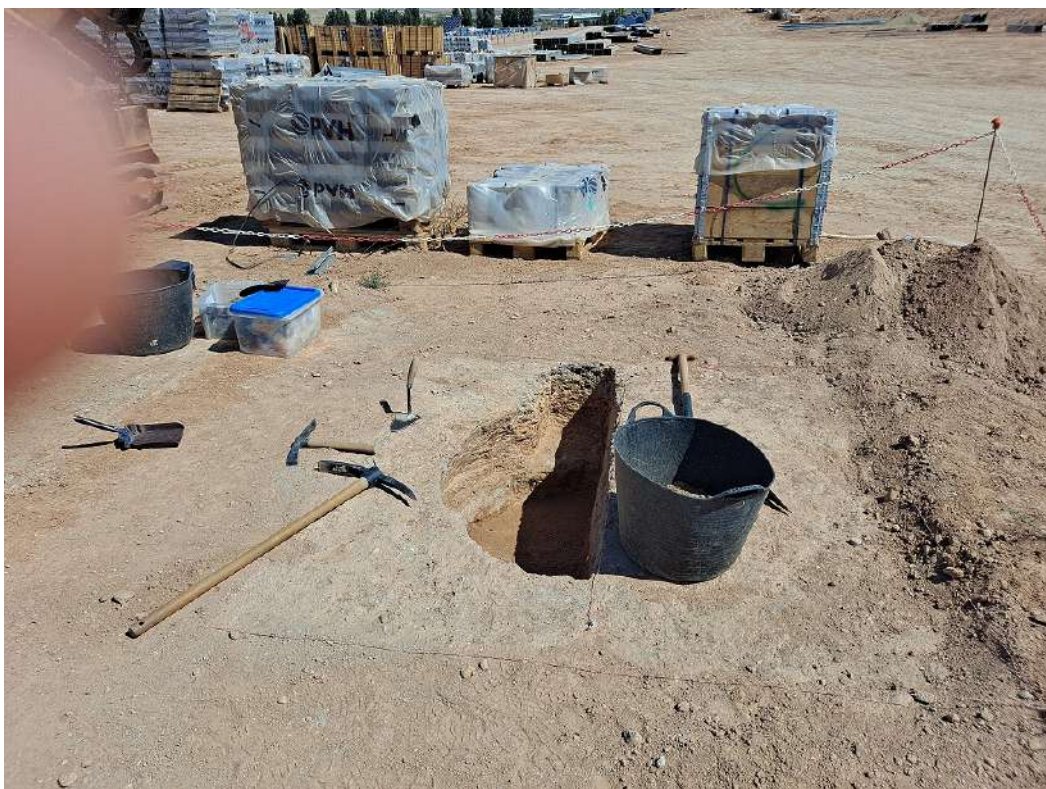
Trabajos de excavación en posible silo hallado por los arqueólogos PITARCO A NORTE Zona 7 (11-07)

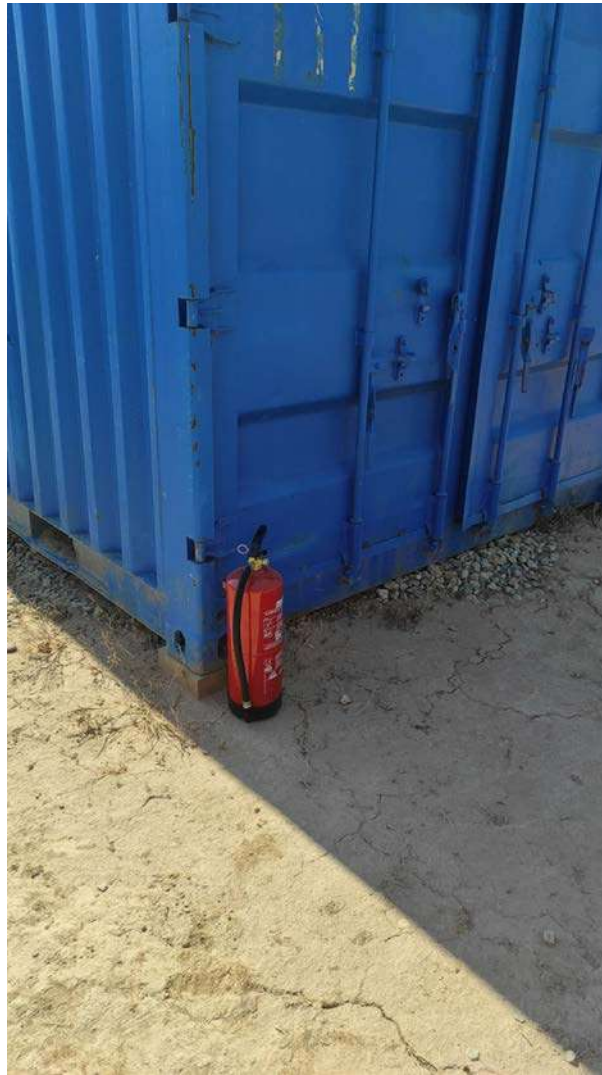
Solicitud colocación de extintor en el contenedor de residuos peligrosos (28-07-22)

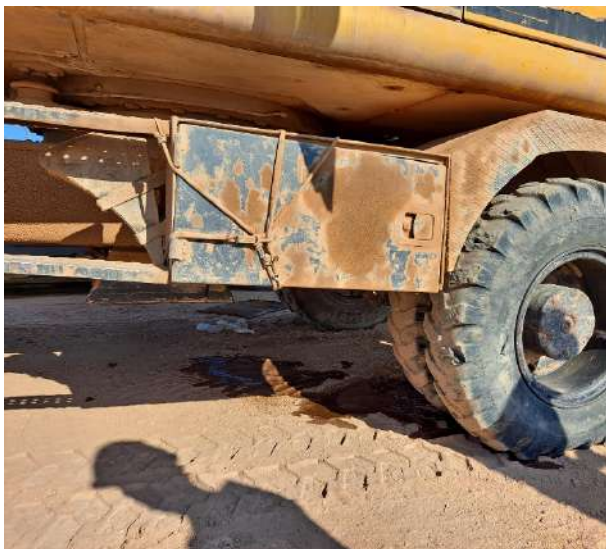
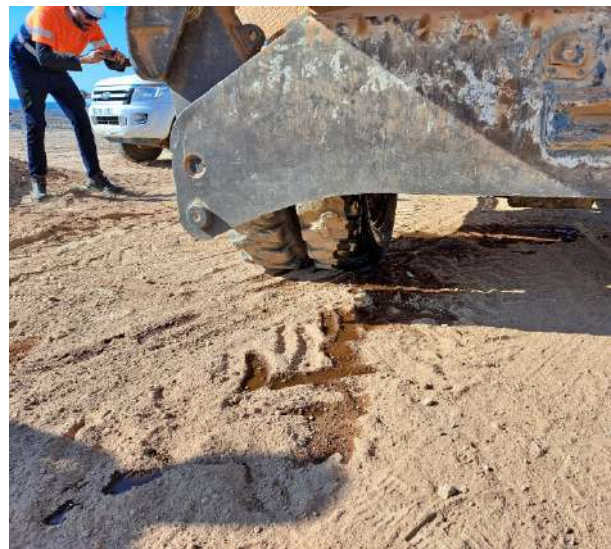
Durante las labores de vigilancia y visita semanal, se han detectado algunos derrames procedentes de la maquinaria en campo; en todo caso, de poca envergadura. Se ha procedido a su paralización y revisión para solucionar el punto de vertido. Las tierras contaminadas han sido depositadas en su correspondiente contenedor en el punto limpio de RP.

Derrame de la maquinaria en PITARCO A OESTE (28-07-22)

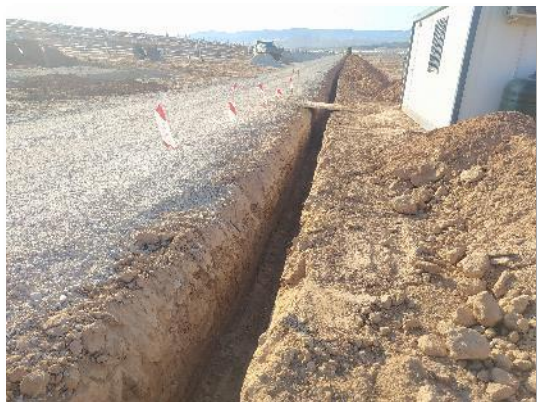
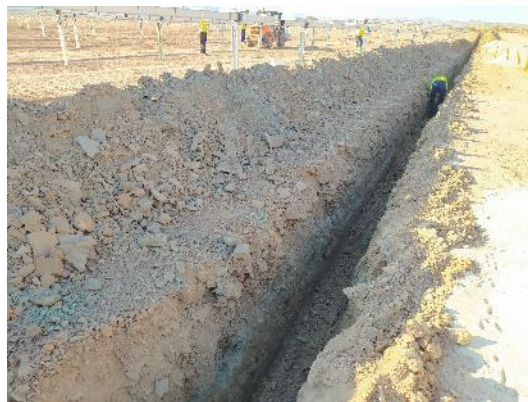
Fot. 1 y 2. Zanja de MT en el vial 2 de Pitarco A

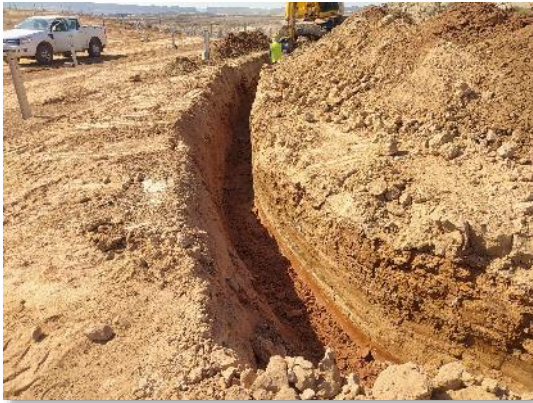
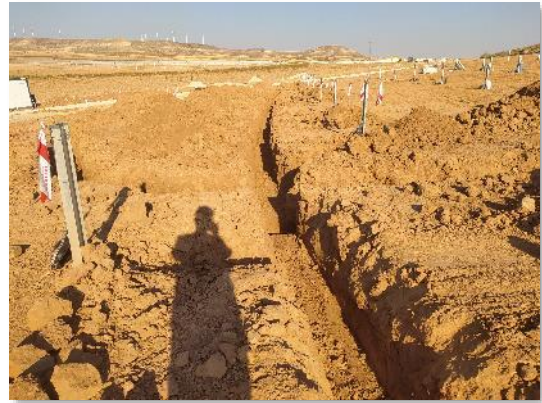
Fot 3 y 4. Zanja de BT ente la PSFV Pitarco A

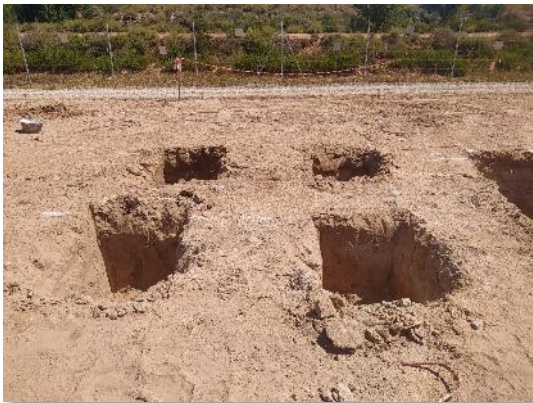
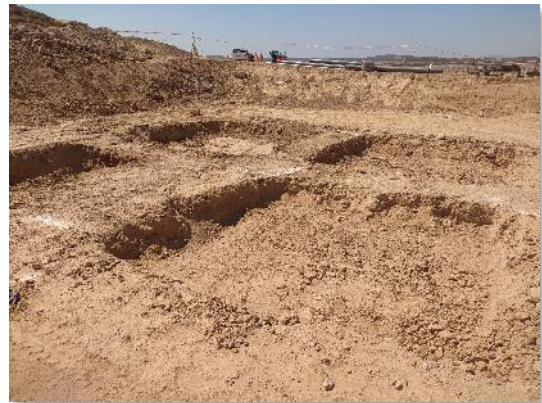
Fot 5 y 6. Zanjeo y cimentaciones en zona de Subestación PSFV Pitarco A

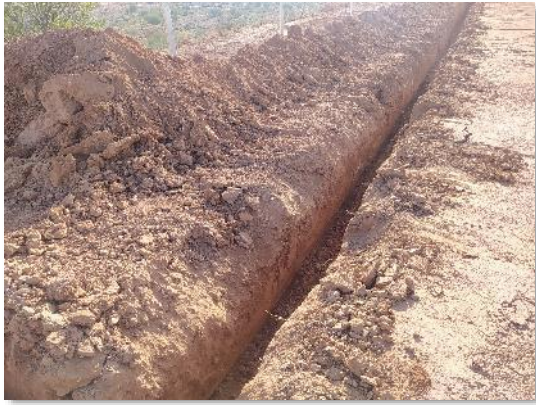
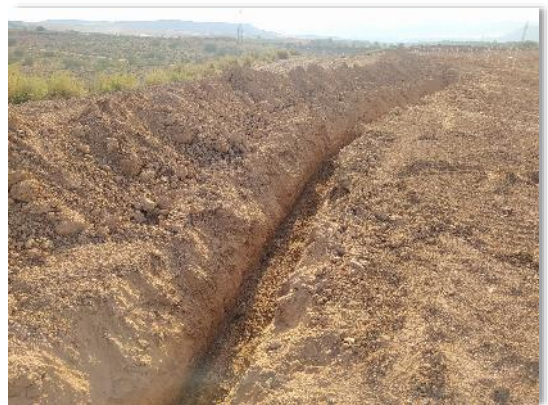
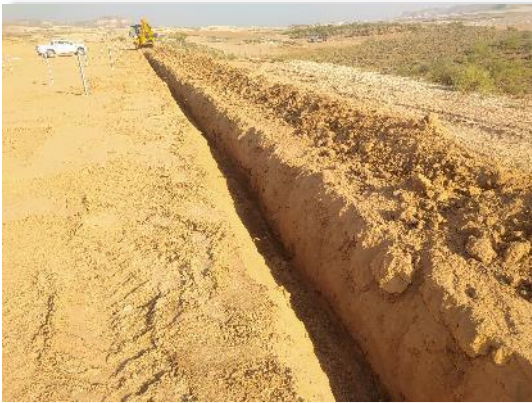
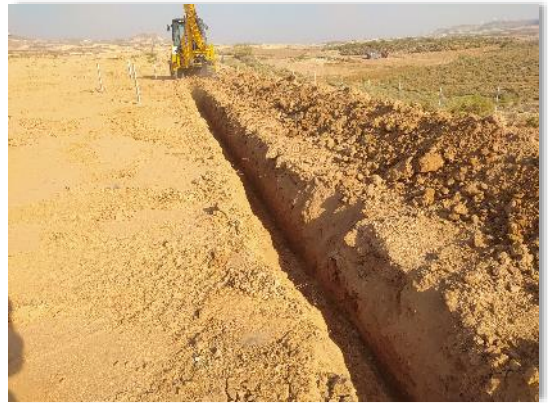
Zanjas de CCTV en el perímetro norte de las zonas 2 y 3 en PSFV Pitarco C, con unas dimensiones de 0,4 * 0,75 metros. Estas zanjas se realizarán sobre niveles de aportes para tareas agrícolas y niveles naturales limo arcillosos marrón rojizo claro.

Fot 1, 2, 3 y 4. Zanja de CCTV en Pitarco C

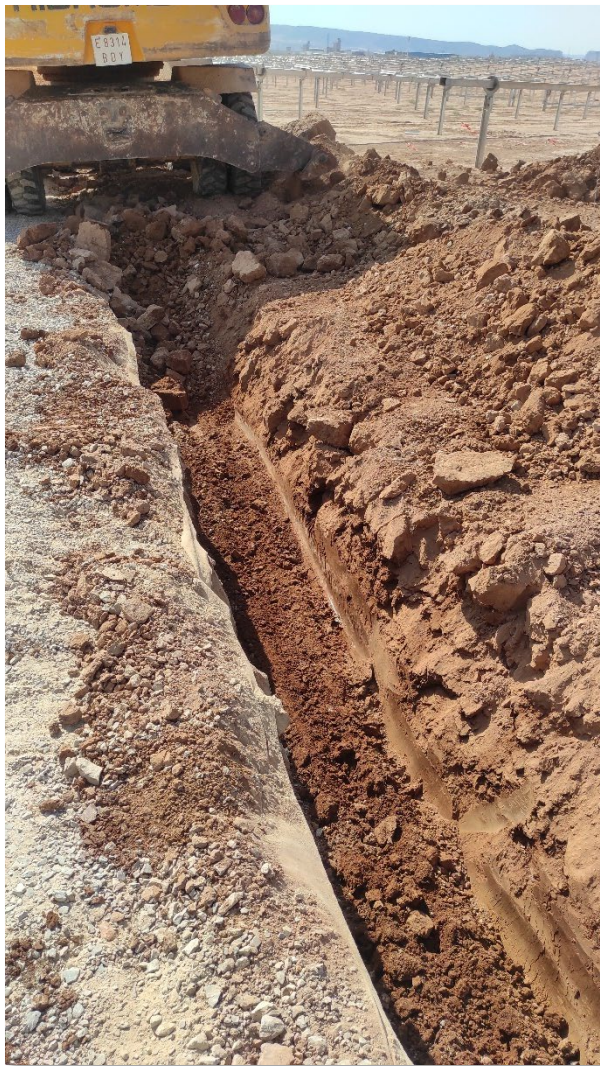
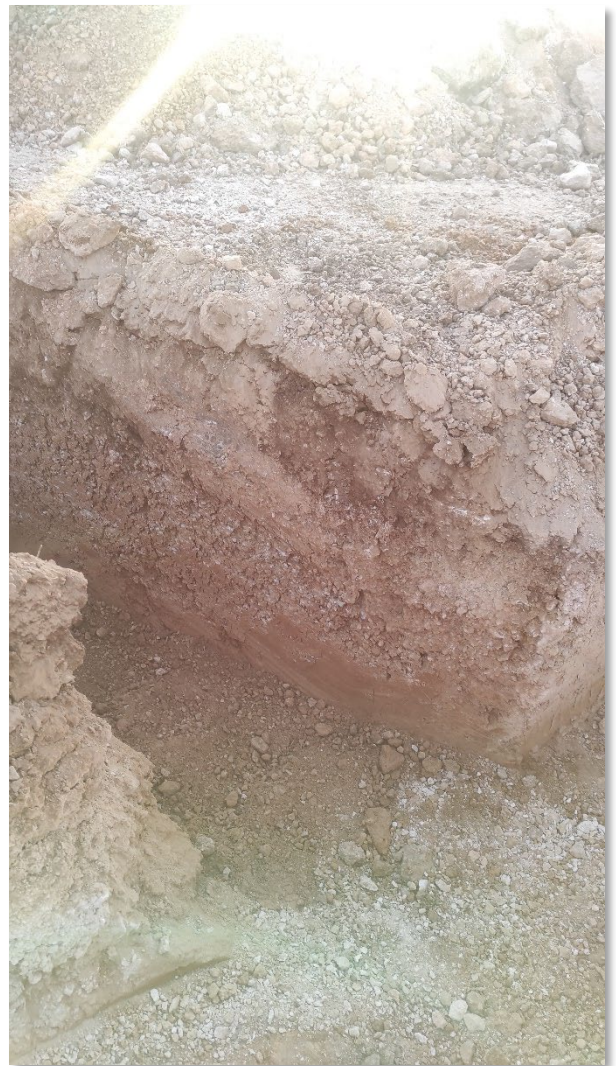
Zanjeado de MT en vial 2 de PSFV Pitarco A Norte		Zanjeado de 0,6 * 1,10 metros sobre niveles de sedimentos limo arcillosos de color marrón rojizo y algunas zonas sobre geológicos y margas naturales. Sin evidencia arqueológica durante los trabajos de zanjeo.
Zanja de BT en Pitarco A Norte en CT02-CT03-CT04		Zanjeado con diferentes anchuras y profundidad, que limita con la zona de exclusión al norte. Estos zanjeos se efectúan sobre niveles naturales arcillosos marrón rojizo oscuro y niveles geológicos rocosos. Sin evidencia arqueológica durante los trabajos de zanjeo.
<b>D) VALORACIÓN FINAL</b>		
<b>Semana 23</b>	<p>Los trabajos de control y seguimiento siguen, pese a los hallazgos realizados durante los trabajos de seguimiento y control arqueológico.</p> <p>Debido al aumento de la maquinaria en la obra, se recuerda la obligatoriedad de respetar los balizados de los elementos patrimoniales y hallazgos, así como las distancias de seguridad respecto a los mismos. Asimismo, se recuerda a la contrata que sólo pueden transitar a través de los viales contemplados en el proyecto definitivo de obra, cuyos terrenos coinciden con la Prospección Arqueológica previa realizada.</p> <p>Se espera continuar para la semana siguiente con el zanjeado de Baja y Media tensión junto al vial 2 de PSFV Pitarco A en dirección a las zonas 1 y 2 de PSFV Pitarco B</p>

Fot. 1 y 2. Zanja de MT y retales paralelos al vial 2 de Pitarco A

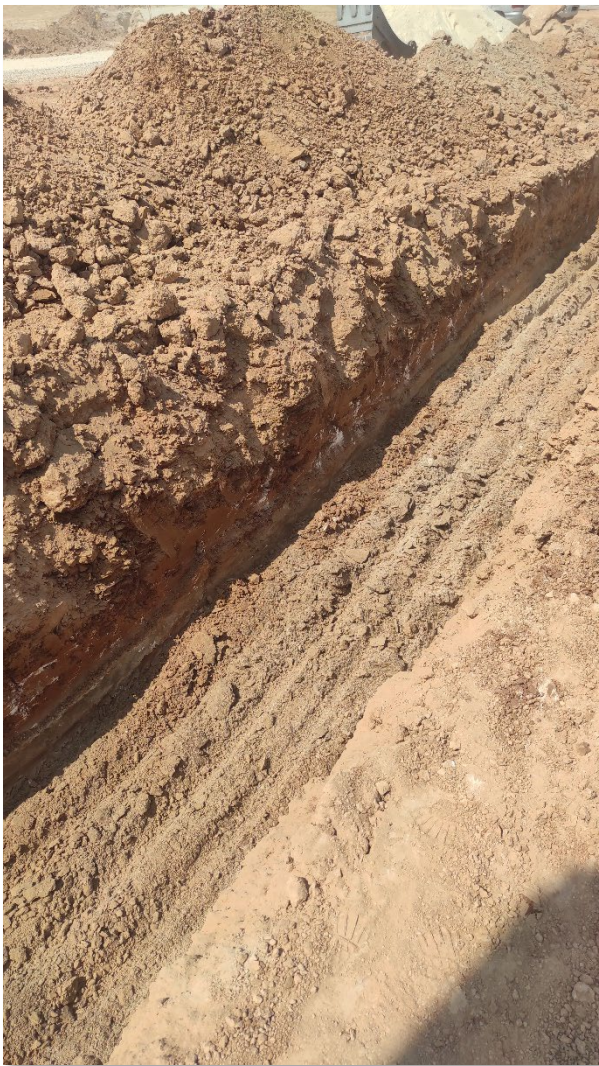
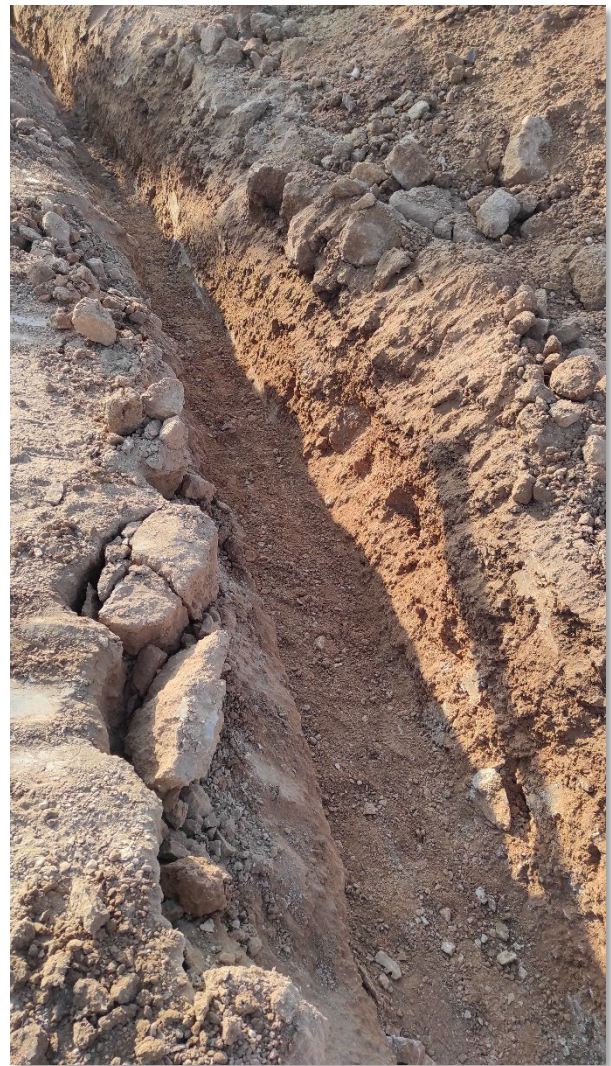
Fot 3 y 4. Zanja de BT al norte de la zona de exclusión arqueológica, junto a la zona 4 de la PSFV Pitarco A Norte

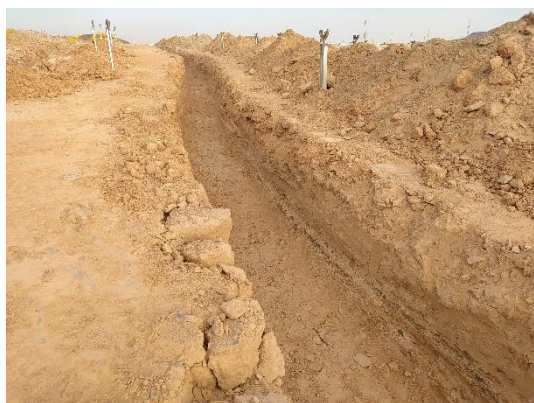
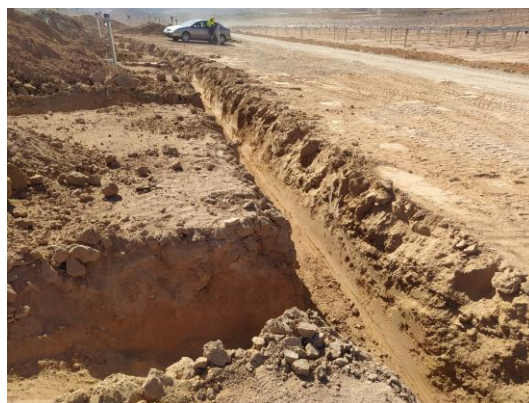
Fot. 1 y 2. Zanja de BT y retales paralelos al vial 2 de Pitarco A

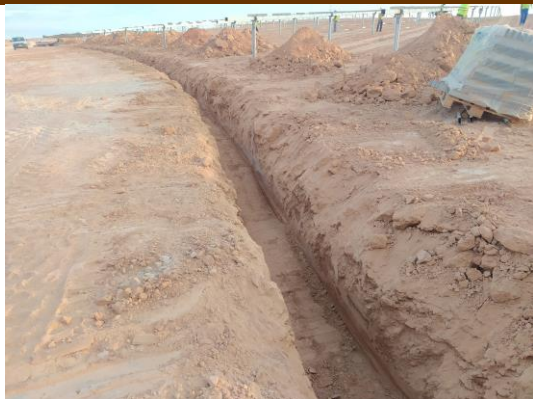
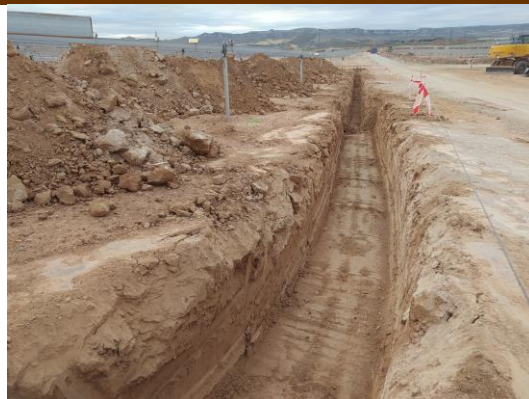
Zanjeado con diferentes anchuras y profundidad, al norte de vial 2 y alrededor de los CT. Estos zanjesos se efectúan sobre niveles naturales

arcillosos marrón rojizo oscuro y niveles geológicos rocosos. Sin evidencia arqueológica durante los trabajos de zanqueo.

Fot 3 y 4. Zanja de BT al norte de vial 2, junto a la zona- 5 de la PSFV Pitarco A Norte
