## PLANTAS SOLARES FOTOVOLTAICAS (FV)

### "SAN MIGUEL C DE 17,1 MWp"

#### Programa de Vigilancia Ambiental

Nombre de la instalación:	<b>FV SAN MIGUEL C</b>
Provincia/s ubicación de la instalación:	<b>ZARAGOZA</b>
Nombre del titular:	<b>ENERGIAS RENOVABLES DE CARONTE, S.L.</b>
CIF del titular:	<b>B-87.822.763</b>
Nombre de la empresa de vigilancia:	<b>ARGUSTEC S.L.</b>
Tipo de EIA:	<b>ORDINARIA</b>
Informe de FASE de:	<b>CONSTRUCCIÓN</b>
Periodicidad del informe según DIA:	<b>MENSUAL</b>
Año de seguimiento n.º:	<b>AÑO 1</b>
N.º de informe y año de seguimiento	<b>INFORME N.º 11 DEL AÑO 1</b>
Período que recoge el informe:	<b>DICIEMBRE 2022</b>

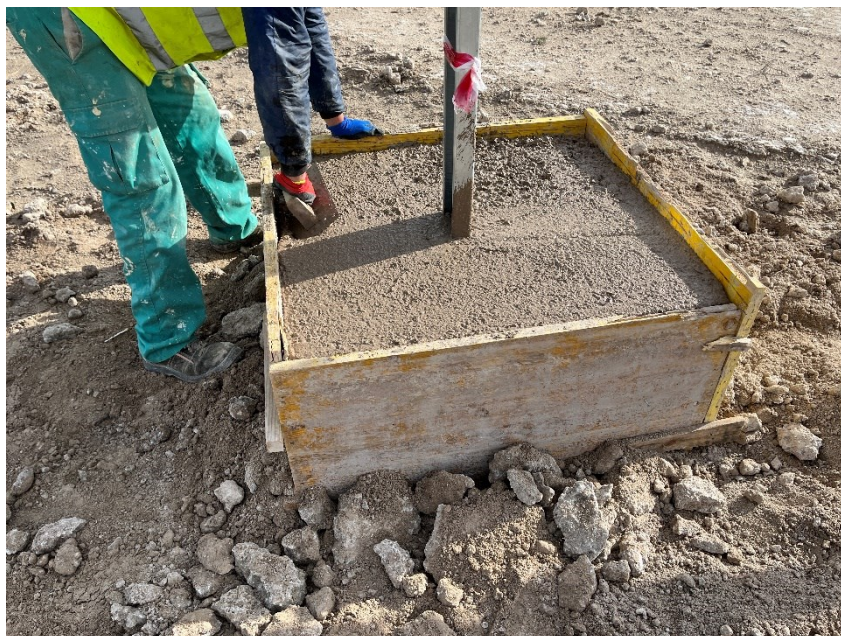
Se ha continuado cimentando diferentes puntos del vial interno con mayor probabilidad erosiva, la base de los CT y algunas de las hincas.

*Figura 2 Cimentación del hincado*

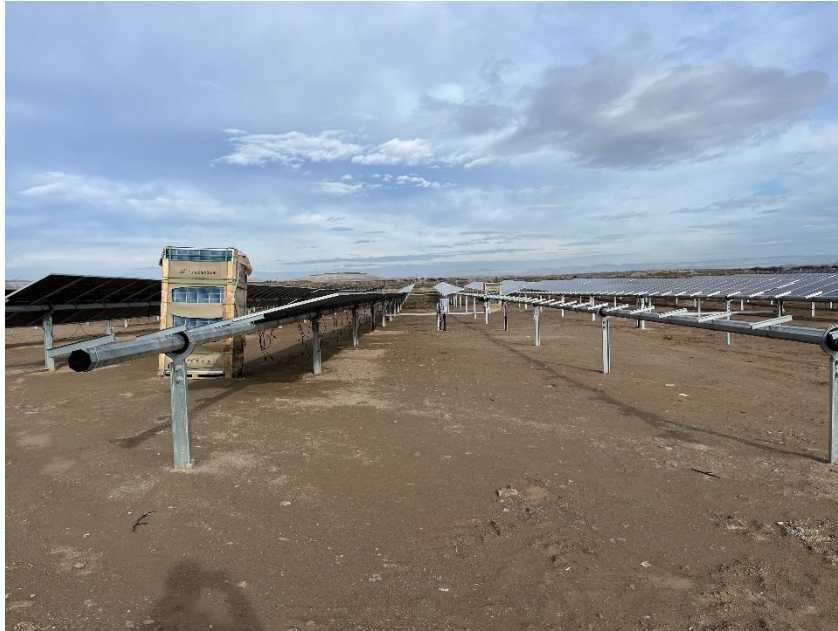
Durante este mes, se ha continuado con el hincado de la estructura, montaje de los trackers y de los módulos fotovoltaicos.

*Figura 3 Montaje de los módulos fotovoltaicos*

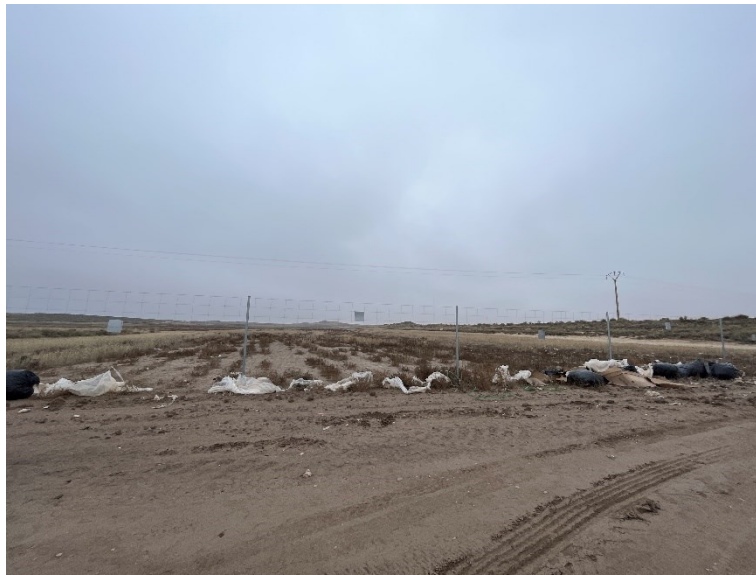
Durante las últimas visitas se observaron abundantes trozos de plástico procedentes del embalaje de los módulos fotovoltaicos.

*Figura 4 Restos de plásticos*

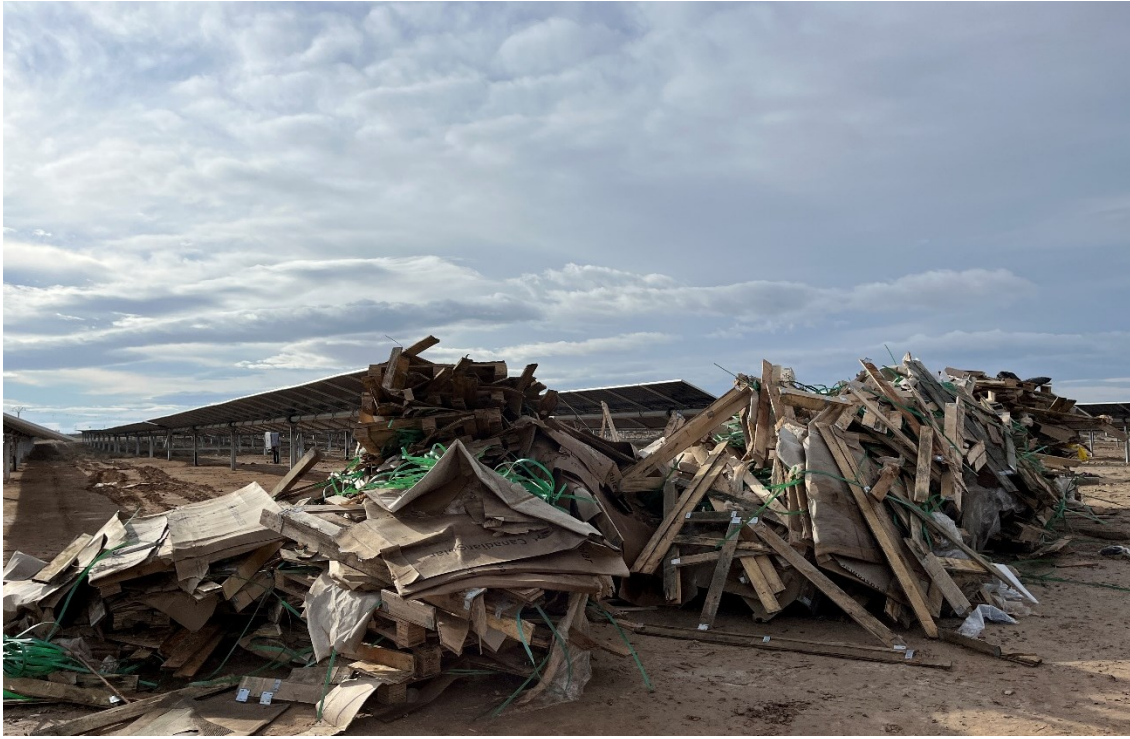
*Figura 7 Acopio temporal de RNP*

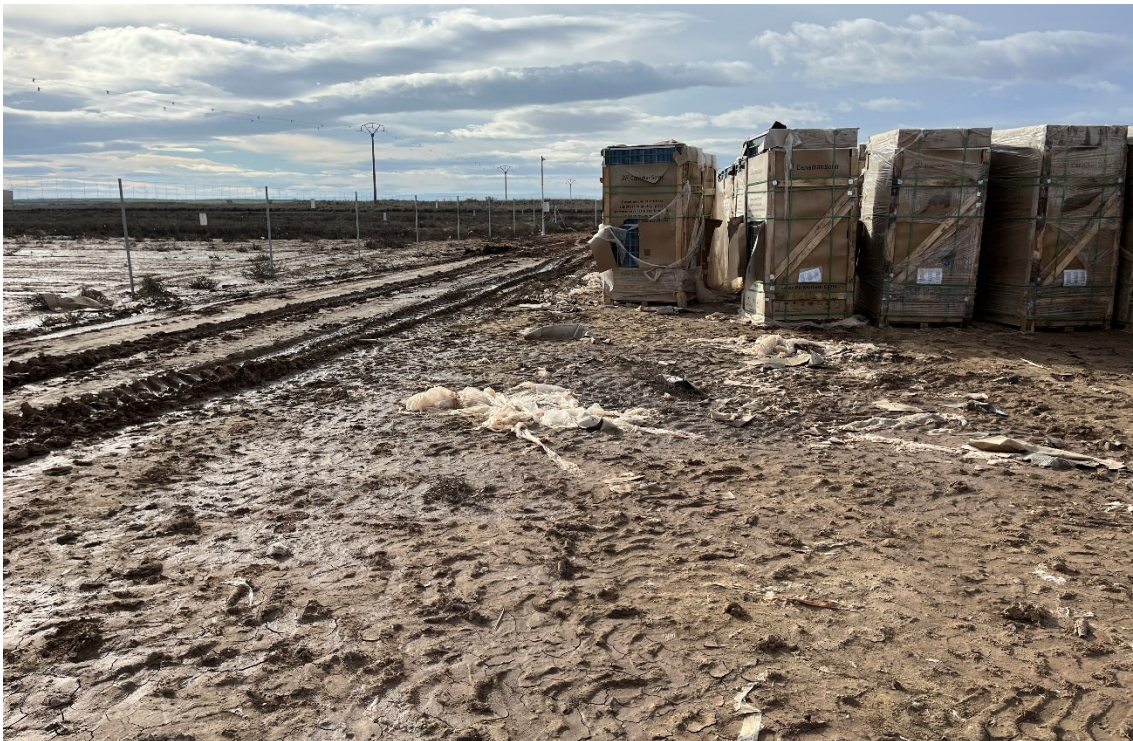
*Figura 10 Restos de plásticos*
