PLANTAS SOLARES FOTOVOLTAICAS (FV)

"SAN MIGUEL C DE 17,1 MWp"

Programa de Vigilancia Ambiental

Nombre de la instalación:	FV SAN MIGUEL C
Provincia/s ubicación de la instalación:	ZARAGOZA
Nombre del titular:	ENERGIAS RENOVABLES DE CARONTE, S.L.
CIF del titular:	B-87.822.763
Nombre de la empresa de vigilancia:	ARGUSTEC S.L.
Tipo de EIA:	ORDINARIA
Informe de FASE de:	CONSTRUCCIÓN
Periodicidad del informe según DIA:	MENSUAL
Año de seguimiento n.º:	AÑO 1
N.º de informe y año de seguimiento	INFORME N.º 5 DEL AÑO 1
Período que recoge el informe:	JUNIO 2022

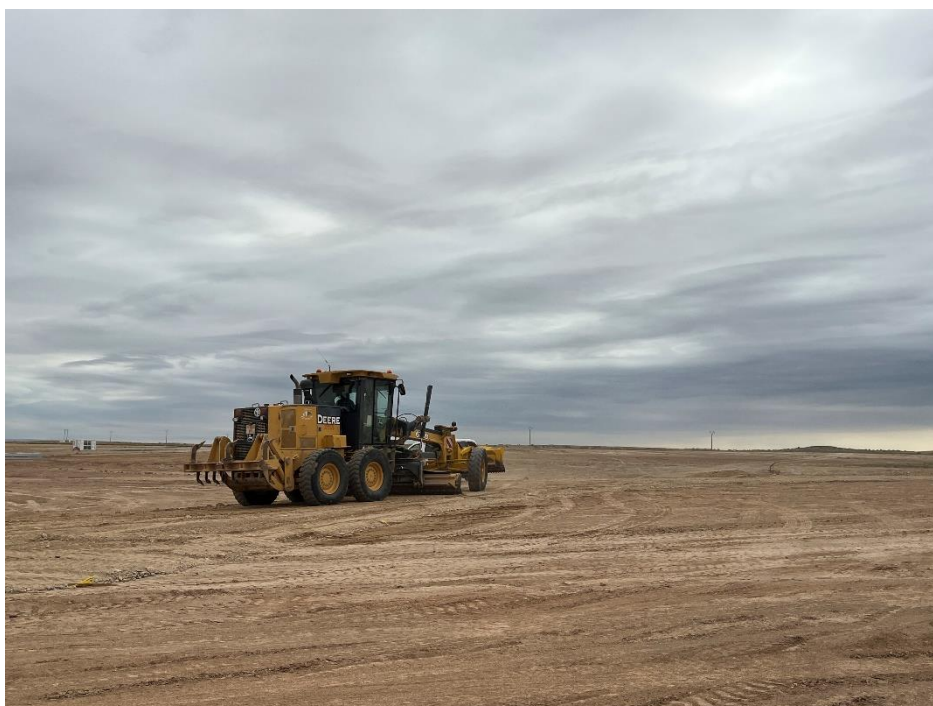
A lo largo de este mes se ha finalizado con el movimiento de tierras, la apertura de zanjas de la red de media y baja tensión y con las cimentaciones. También se ha empezado con la apertura de viales (Figura 2).

Figura 2 Apertura de viales

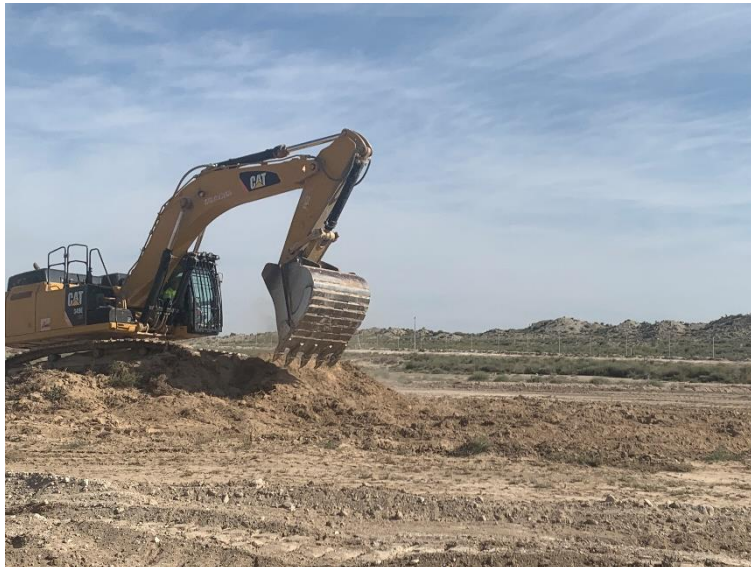
Los acopios de tierra vegetal procedentes de los desbroces, fue segregada a principios de este mes.

Figura 3 Esparcido de la tierra vegetal

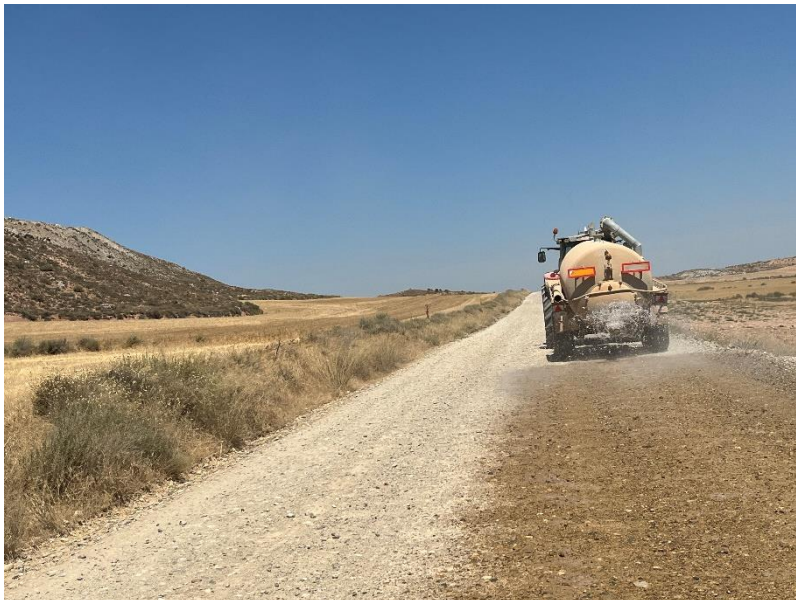
La obra dispone de cuba de agua y se realizan riegos con regularidad. Además, la obra cuenta con un límite de velocidad establecido de 20km/h para reducir de esta forma las emisiones de polvo.

Figura 4 Riego de caminos

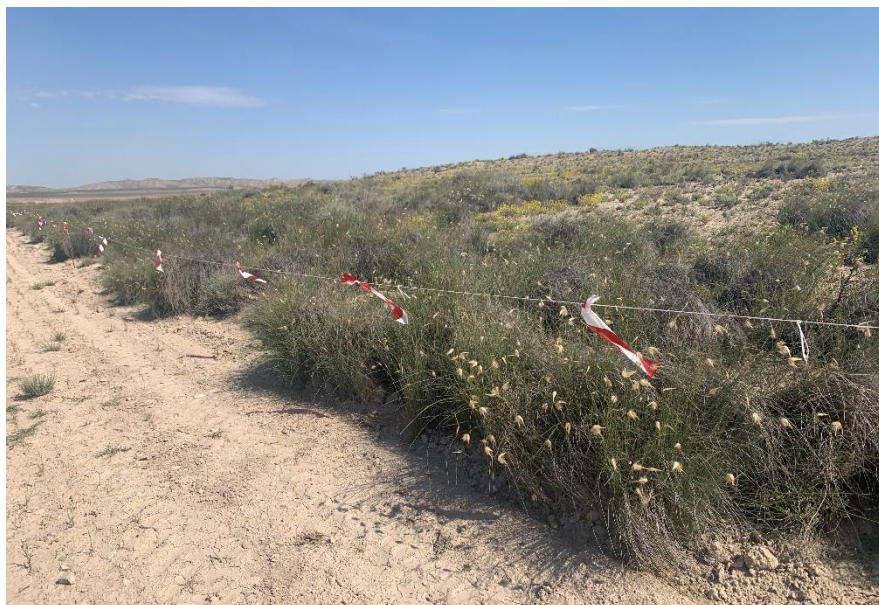
A día de hoy, se encuentran balizados los yacimientos arqueológicos y las zonas de vegetación natural presentes en el ámbito de la FVs, y se consta que se ha realizado de forma correcta.

Figura 5 Balizado de la vegetación natural

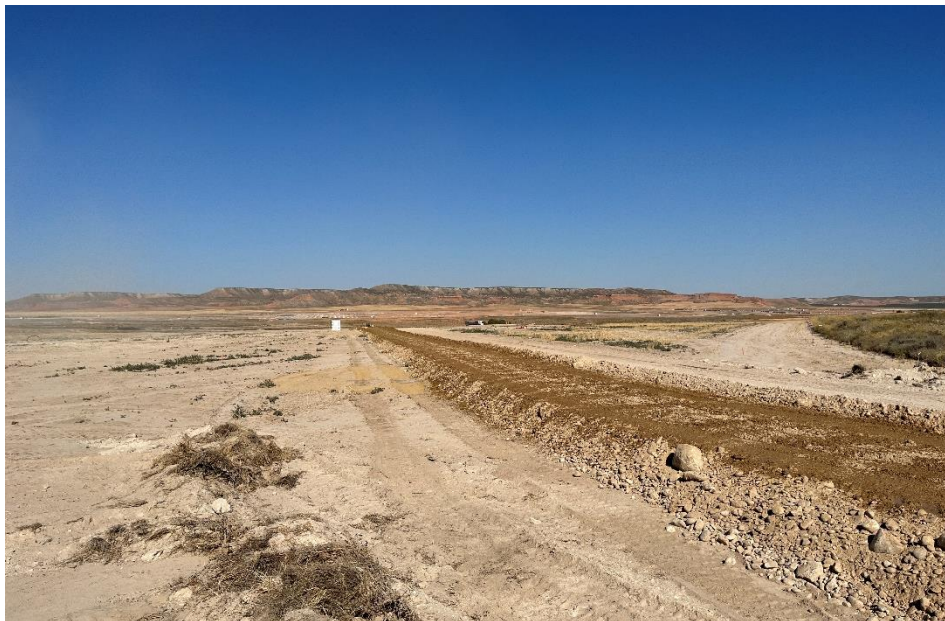
Figura 6 Apertura de viales

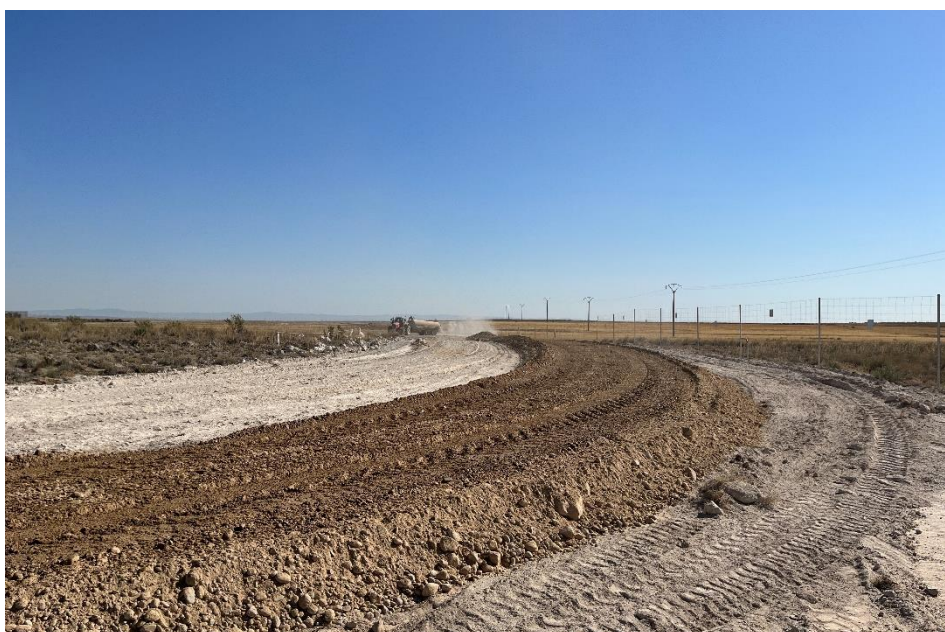
Figura 7 Apertura de viales
