PLANTAS SOLARES FOTOVOLTAICAS (FV)

"SAN MIGUEL C DE 17,1 MWp"

Programa de Vigilancia Ambiental

Nombre de la instalación:	FV SAN MIGUEL C
Provincia/s ubicación de la instalación:	ZARAGOZA
Nombre del titular:	ENERGIAS RENOVABLES DE CARONTE, S.L.
CIF del titular:	B-87.822.763
Nombre de la empresa de vigilancia:	ARGUSTEC S.L.
Tipo de EIA:	ORDINARIA
Informe de FASE de:	CONSTRUCCIÓN
Periodicidad del informe según DIA:	MENSUAL
Año de seguimiento n.º:	AÑO 1
N.º de informe y año de seguimiento	INFORME N.º 7 DEL AÑO 1
Período que recoge el informe:	AGOSTO 2022

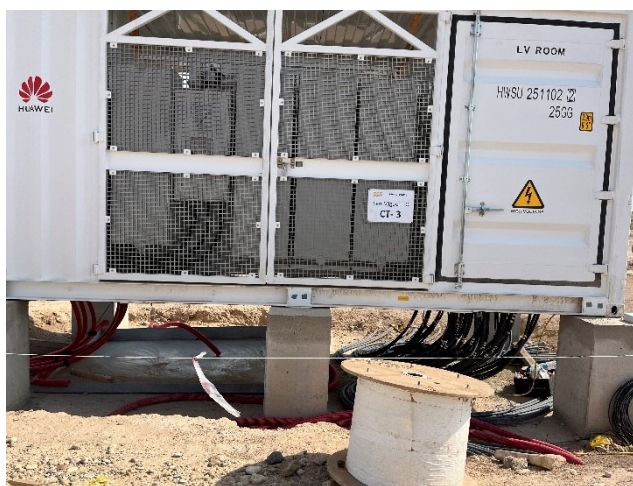
Figura 2 Centro de transformación

Durante este mes se ha continuado con el tendido de la red de baja y media tensión, y con la conexión de los centros de transformación.

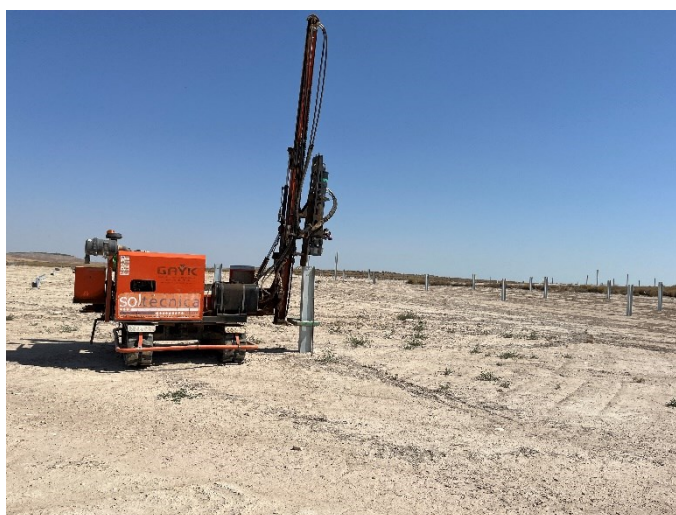
Figura 3 Labores de hincado

Durante este mes, se ha comenzado con el hincado de la estructura.

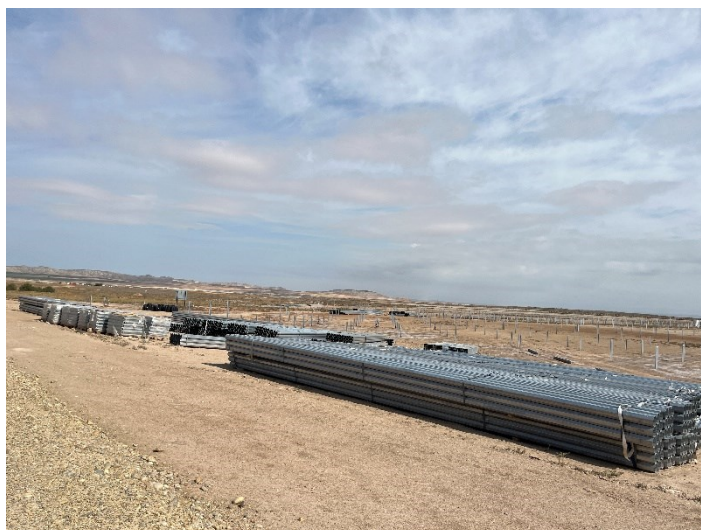
Figura 4 Acopio de material de construcción

En la planta se mantiene un nivel de orden y limpieza óptimo. Las zonas de acopio de materiales para la fase de construcción se han realizado de manera correcta en las zonas destinadas para esta labor.

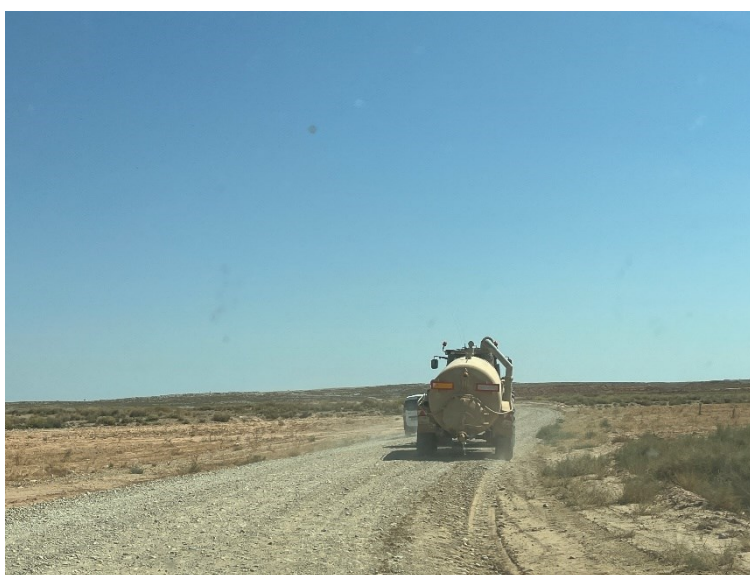
Figura 5 Cuba para riego de caminos

La obra dispone de cuba de agua y se realizan riegos con regularidad. Además, la obra cuenta con un límite de velocidad establecido de 20km/h para reducir de esta forma las emisiones de polvo.

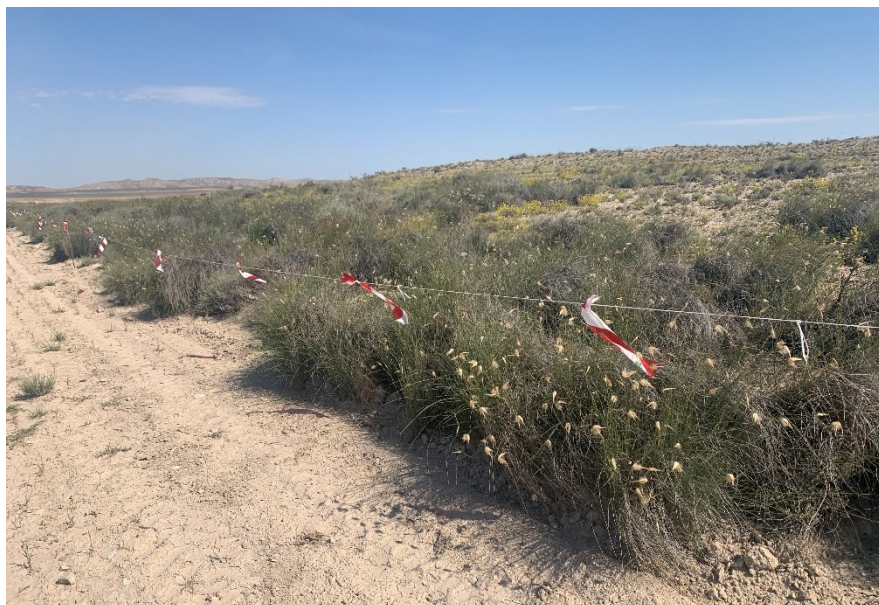
Figura 6 Balizado de la vegetación natural

A día de hoy, se encuentran balizados los yacimientos arqueológicos y las zonas de vegetación natural presentes en el ámbito de la FVs, y se consta que se ha realizado de forma correcta.

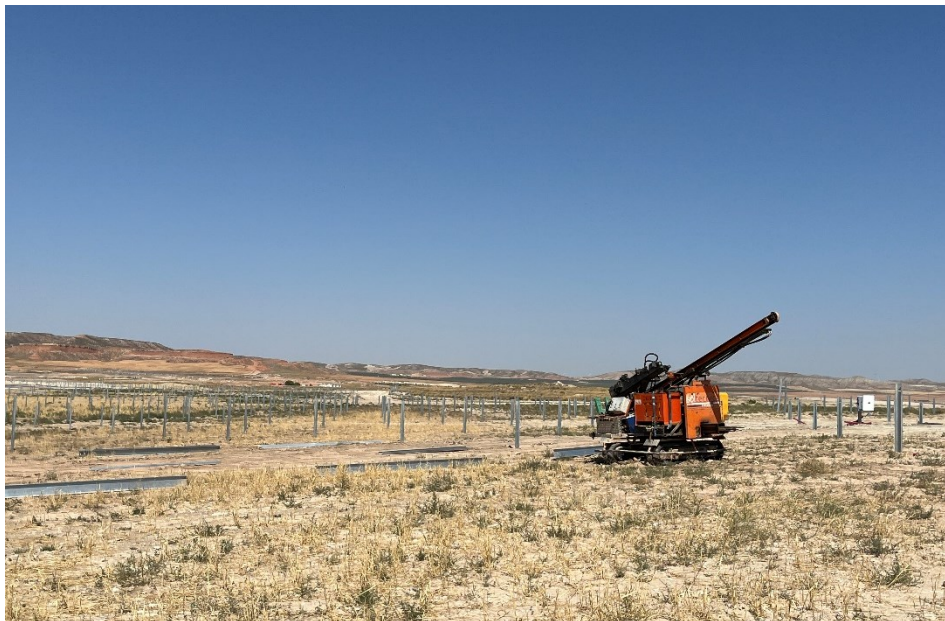
Figura 7 Zona de acopio
