PLANTAS SOLARES FOTOVOLTAICAS (FV)

"SAN MIGUEL C DE 17,1 MWp"

Programa de Vigilancia Ambiental

| N.º de informe y año de seguimiento | INFORME N.º 4 DEL AÑO 2 |

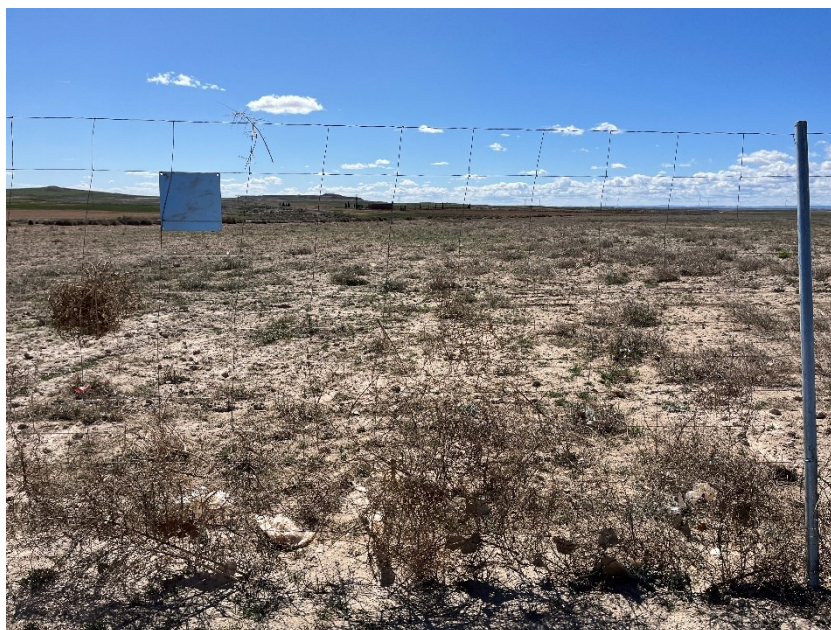
Durante las últimas visitas se observaron abundantes trozos de plástico procedentes del embalaje de los módulos fotovoltaicos.

Figura 2 Restos de plásticos

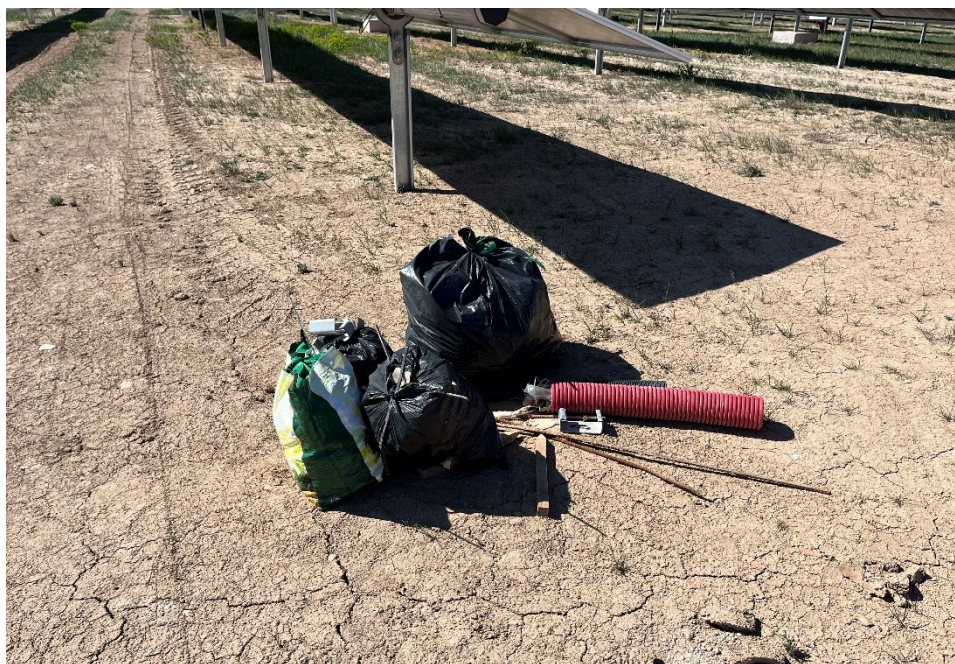
Figura 3 Retirada y limpieza de residuos

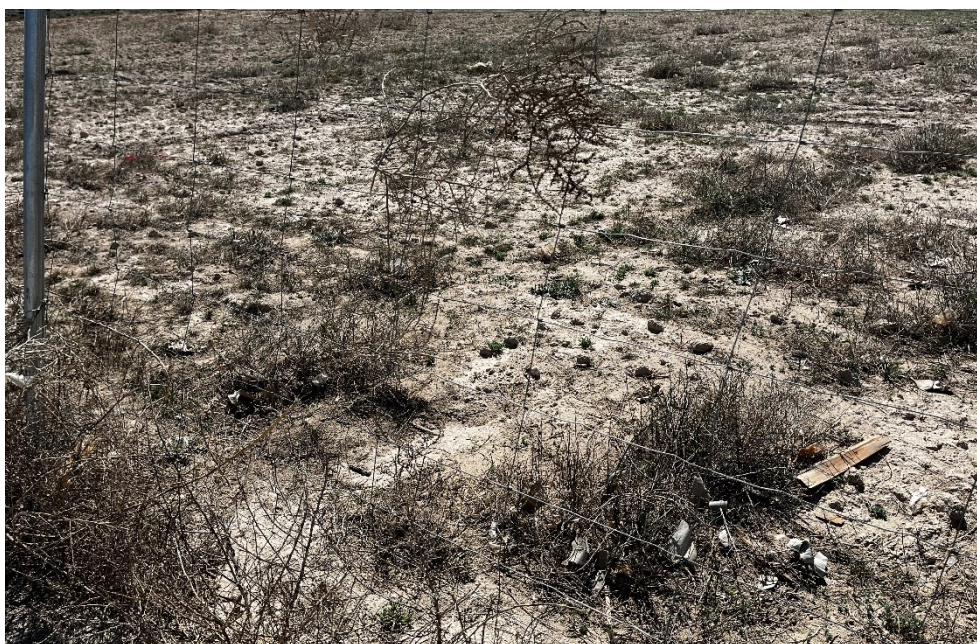
Figura 4 Restos de plásticos
