Nombre de la instalación:	FV TAMBORES I
Provincia/s ubicación de la instalación:	ZARAGOZA
Nombre del titular:	Energías Renovables de Ixón, S.L.
CIF del titular:	B87896221
Nombre de la empresa de vigilancia:	Técnica Y Proyectos S.A.
Tipo de EIA:	Ordinaria
Informe de FASE de:	EXPLOTACION
Periodicidad del informe según DIA:	Cuatrimestral
Año de seguimiento nº:	AÑO 2
Nº de informe y año de seguimiento:	INFORME nº3 del AÑO 2
Periodo que recoge el informe:	Abril 2023-Julio 2023

■ Julio 2023

INFORME CUATRIMESTRAL DE SEGUIMIENTO DEL PLAN DE VIGILANCIA
AMBIENTAL EN FASE DE EXPLOTACIÓN,

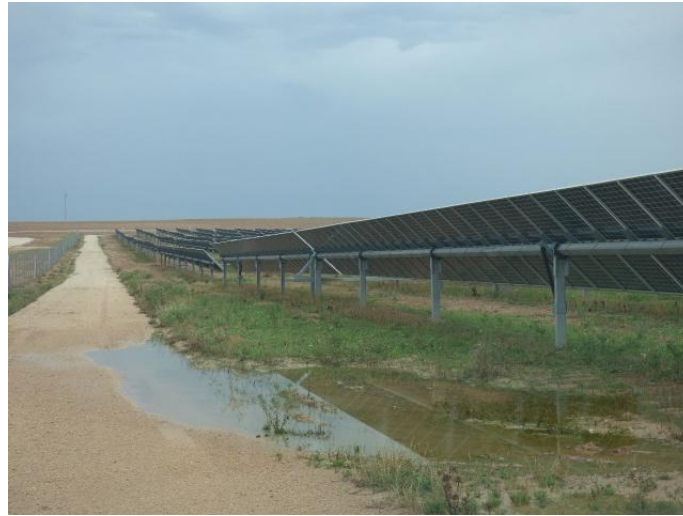
Se produjo una acumulación de agua, en un área situada al este del parque fotovoltaico "Escucha II". La acumulación de agua se evaporó sin necesidad de llevar a cabo ninguna actuación.

Imagen 3 : Inundación en la zona este del parque "Escucha II".

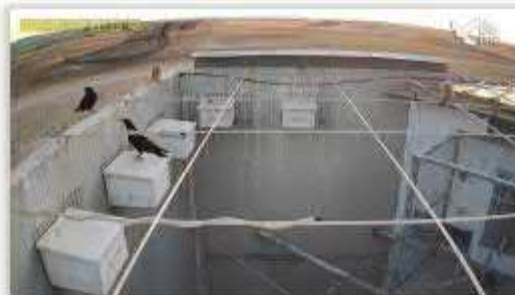
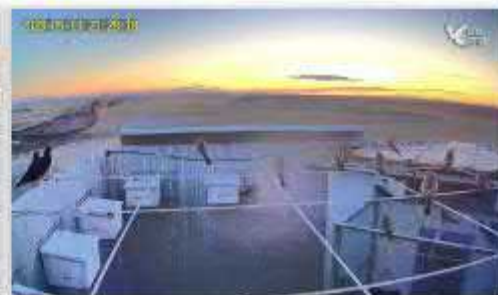
Se pudo constatar la presencia de varios individuos de chova piquirroja en el primillar (Foto 3-4). Este dato, aparentemente sin relevancia, es suficientemente importante, ya que hemos comprobado a través de la cámara de video vigilancia, que la chova picotea a veces las entradas de los nidos y ranuras de ventilación, observación sin precedentes en datos bibliográficos sobre la especie, provocando probablemente daños irreversibles a la larga, por lo que se propone sustituir los nidos actuales por otros con una protección exterior para evitar la acción de esta especie.
