## PLANTA SOLAR FOTOVOLTAICA

### "VALDOMPERE 2 48,8 MWp"

#### Programa de Vigilancia Ambiental

Nombre de la instalación:	<b>FV VALDOMPERE 2</b>
Provincia/s ubicación de la instalación:	<b>ZARAGOZA</b>
Nombre del titular:	<b>ALECTORIS ENERGÍA SOSTENIBLE 11 S.L.</b>
CIF del titular:	<b>B-99.486.011</b>
Nombre de la empresa de vigilancia:	<b>ARGUSTEC S.L.</b>
Tipo de EIA:	<b>ORDINARIA</b>
Informe de FASE de:	<b>CONSTRUCCIÓN</b>
Periodicidad del informe según DIA:	<b>MENSUAL</b>
Año de seguimiento n.º:	<b>AÑO 1</b>
N.º de informe y año de seguimiento	<b>INFORME N.º 3 DEL AÑO 1</b>
Período que recoge el informe:	<b>ABRIL 2022</b>

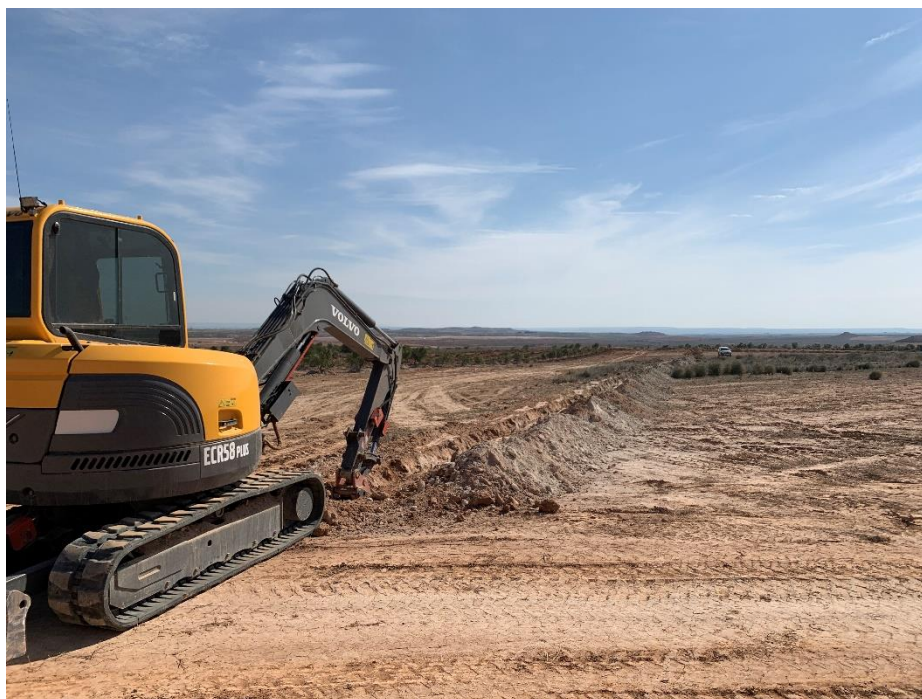
Esta actividad se ha desarrollado principalmente con los movimientos de tierras y acondicionamiento del terreno, apertura de viales, zanjas de red de media tensión (Figura 2) y desbroces.

*Figura 2 Apertura de zanjas*

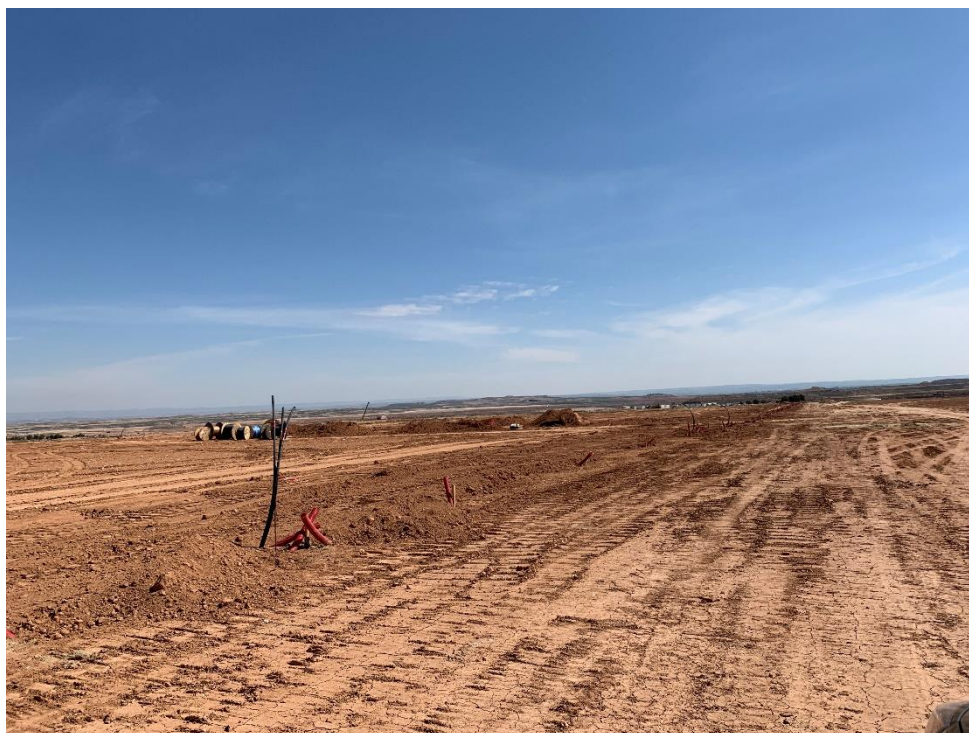
Durante este mes, se ha continuado con la red inferior de tierras, tendido de cable de potencia y de fibra óptica (Figura 3), colocación de las placas de protección de los conductores y con los centros de transformación.

*Figura 3 Cableado de la RMT*

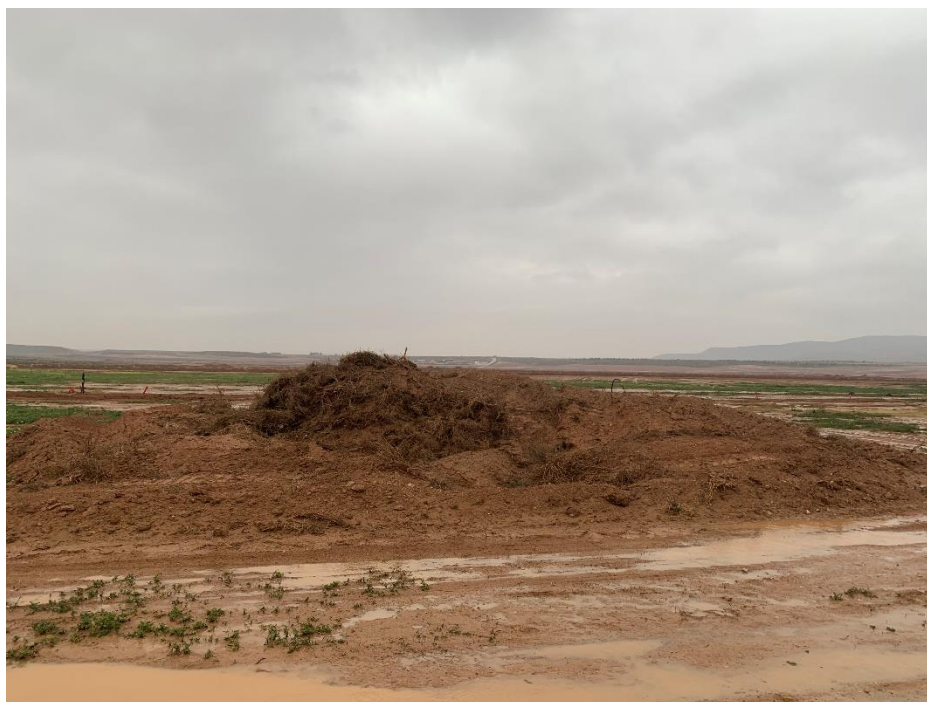
Se ha comprobado y evaluado que se ha llevado a cabo la separación de tierra vegetal y estériles de forma correcta, acopiándolo en diferentes ubicaciones.

*Figura 4 Acopio de tierra vegetal*

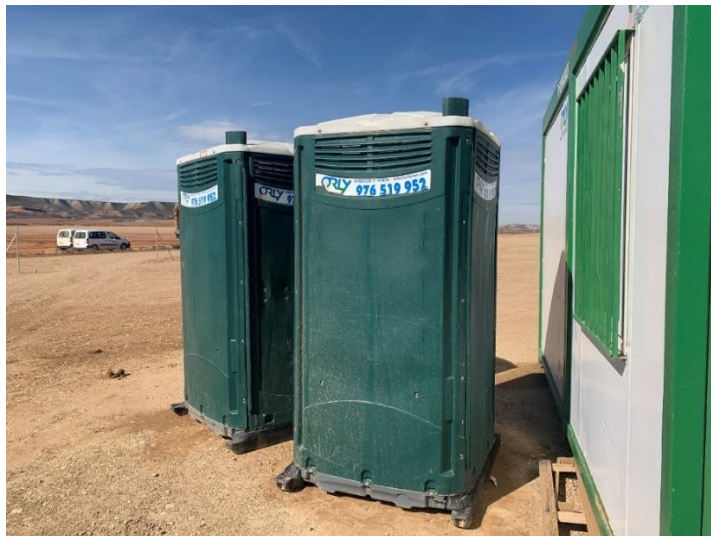
La ejecución de los trabajos no afecta a cauces ni cursos de agua, tanto temporales como permanentes y la gestión de aguas residuales (baños químicos) se realiza correctamente.

*Figura 5 Baños químicos*

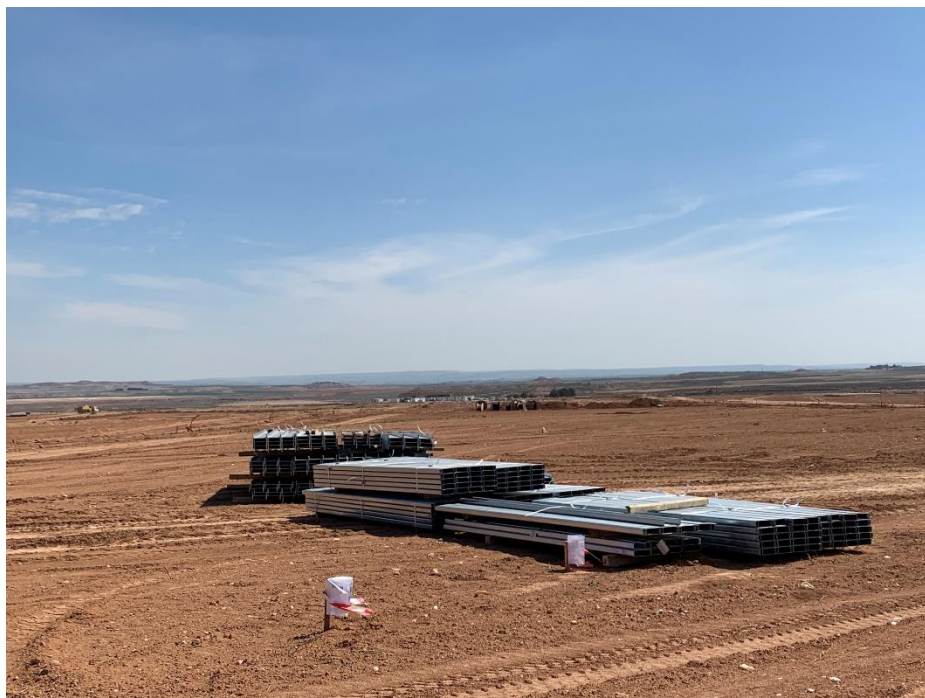
En la planta se mantiene un nivel de orden y limpieza óptimo. El acopio logístico de materiales para la fase de construcción se ha realizado de manera correcta en las zonas destinadas para esta labor (Figura 6).

*Figura 6 Zona de acopio*

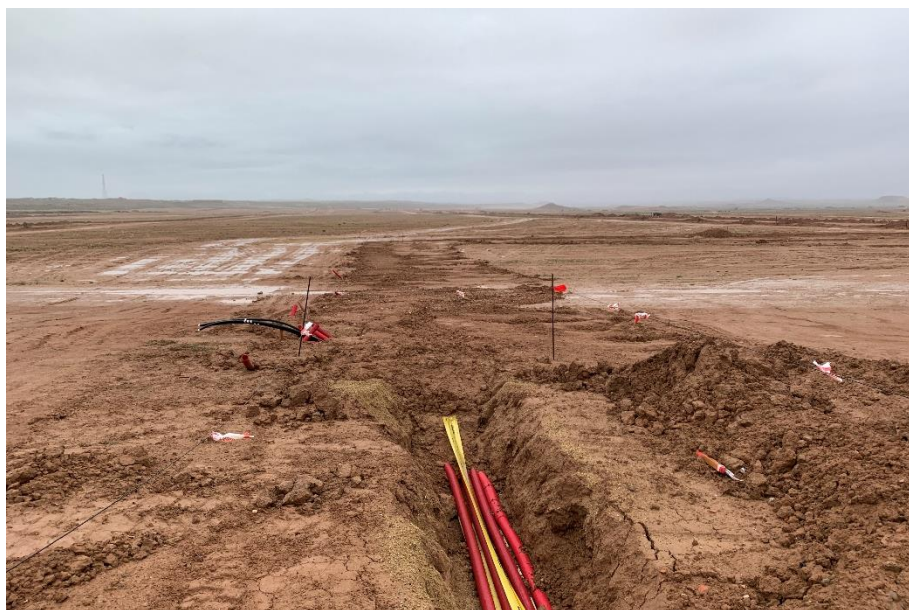
*Figura 7 Cableado de la RMT*

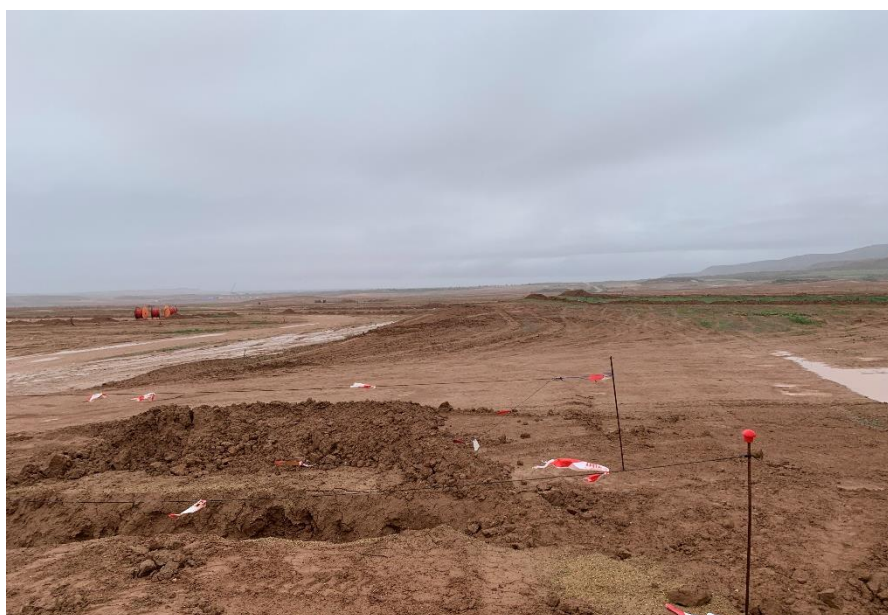
*Figura 8 Zanjas para la RMT*

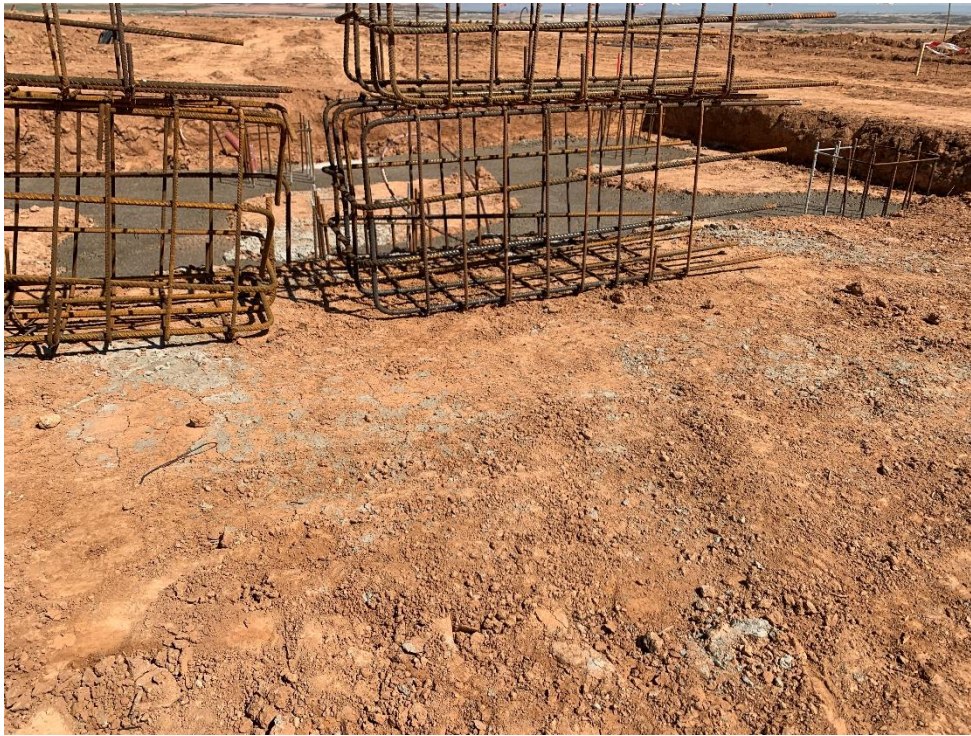
*Figura 9 Cimentación de los CT*

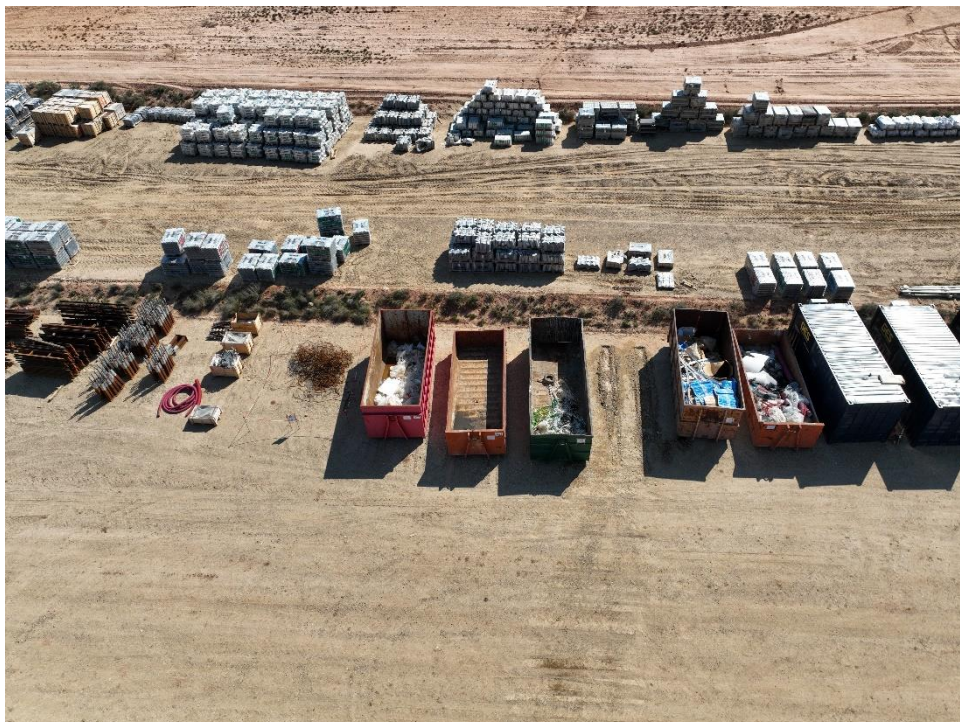
El punto limpio de residuos no peligrosos consta de cinco contenedores, uno para restos plásticos (bolsa de basura, botellas, tubos corrugados...), cartón, flejes, madera y plástico blando. También hay una zona para los restos de ferralla

*Figura 10 Punto limpio de residuos no peligrosos*

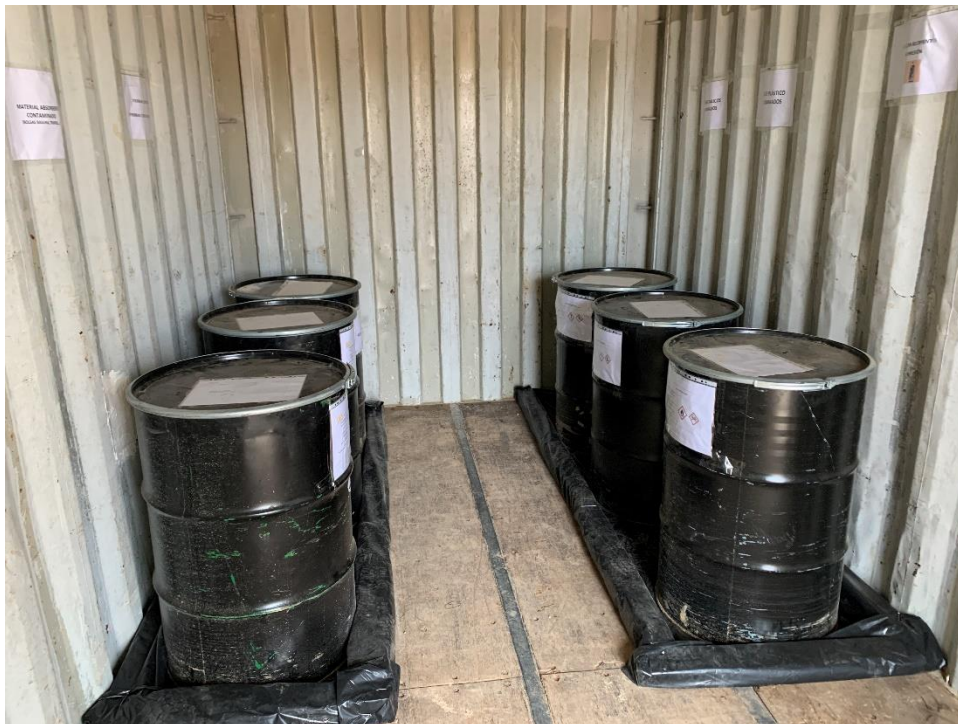
Así como, el punto limpio de residuos peligrosos consta de seis bidones dispuestos dentro de un contenedor marítimo impermeabilizado. En cada uno se diferencian gases en recipientes a presión, plásticos contaminados, metales contaminados, material absorbente contaminado (bolsas de basura, trapos...), tierras contaminadas (tierras con sepiolita) y aceites de motor hidráulico.

*Figura 11 Punto limpio de residuos peligrosos*

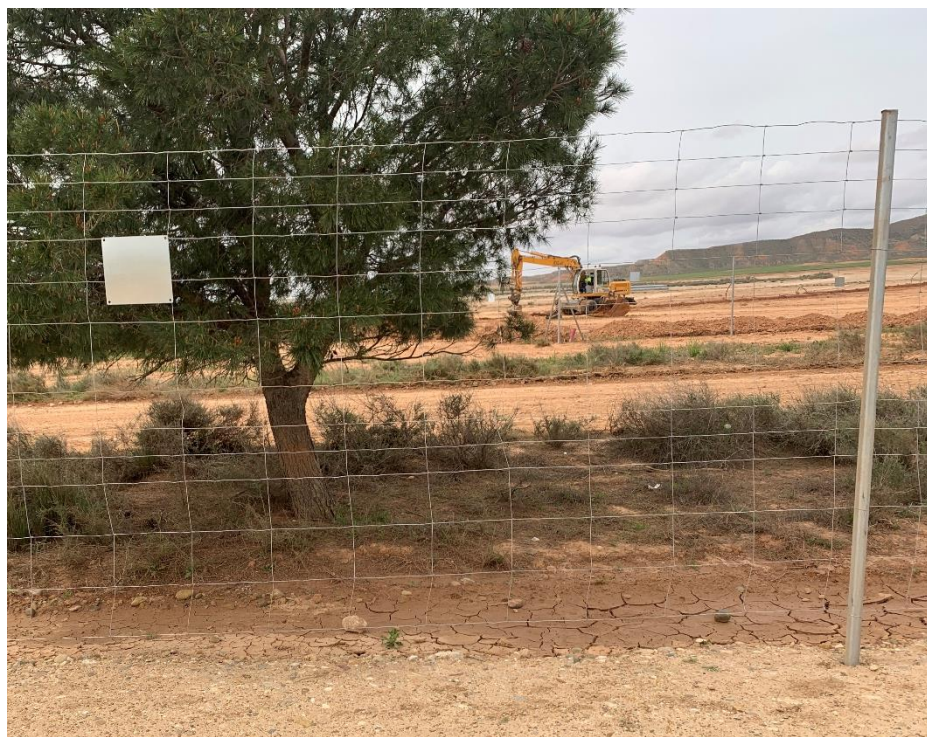
*Figura 12 Vallado perimetral de la zona de casetas subsanado*

Durante este mes, se ha corregido el ancho de los pasos de fauna, y el vallado perimetral de la zona de casetas.
