## PLANTA SOLAR FOTOVOLTAICA

### "VALDOMPERE 3 48.8MWp"

#### Programa de Vigilancia Ambiental

Nombre de la instalación:	<b>FV VALDOMPERE 3</b>
Provincia/s ubicación de la instalación:	<b>ZARAGOZA</b>
Nombre del titular:	<b>ALECTORIS ENERGÍA SOSTENIBLE 12 S.L.</b>
CIF del titular:	<b>B-99.499.642</b>
Nombre de la empresa de vigilancia:	<b>ARGUSTEC S.L.</b>
Tipo de EIA:	<b>ORDINARIA</b>
Informe de FASE de:	<b>CONSTRUCCIÓN</b>
Periodicidad del informe según DIA:	<b>MENSUAL</b>
Año de seguimiento n.º:	<b>AÑO 1</b>
N.º de informe y año de seguimiento	<b>INFORME N.º 9 DEL AÑO 1</b>
Período que recoge el informe:	<b>OCTUBRE 2022</b>

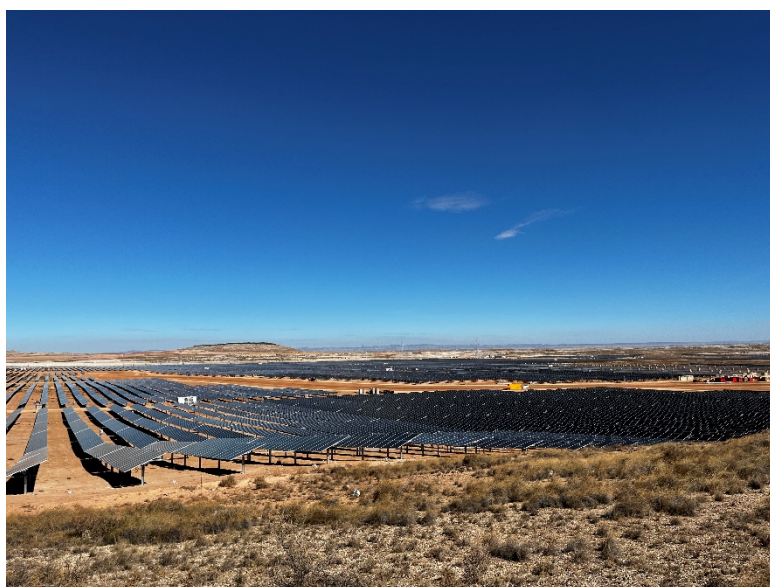
*Figura 2 Montaje de los módulos fotovoltaicos*

Se ha continuado con el montaje de los módulos fotovoltaicos.

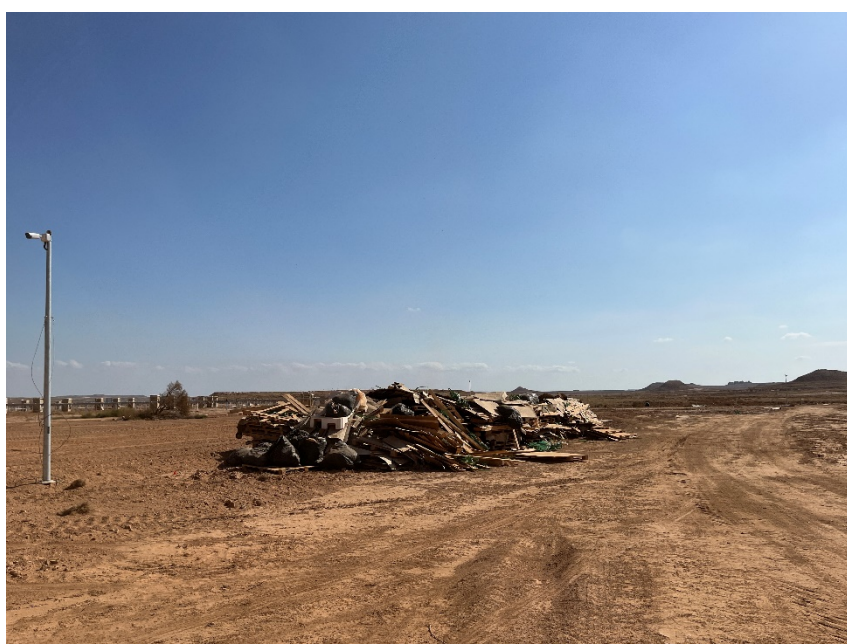
*Figura 3 Acopio temporal de residuos*

En cuanto al punto limpio de residuos peligrosos y residuos no peligrosos, se consta que la segregación se está realizando de forma correcta.

El punto limpio de residuos no peligrosos de la zona de acopio logístico y el dispuesto dentro de la planta, consta de cinco contenedores, uno para restos plásticos (bolsa de basura, botellas, tubos corrugados...), cartón, flejes, madera y plástico blando. También hay una zona para los restos de ferralla.

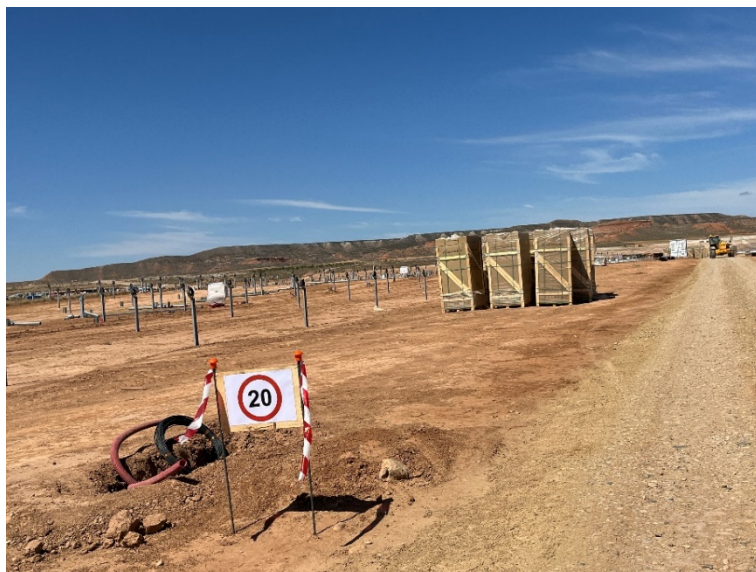
*Figura 4 Señalización en obra*

La obra dispone de cuba de agua y se realizan riegos con regularidad. Además, la obra cuenta con un límite de velocidad establecido de 20km/h para reducir de esta forma las emisiones de polvo.

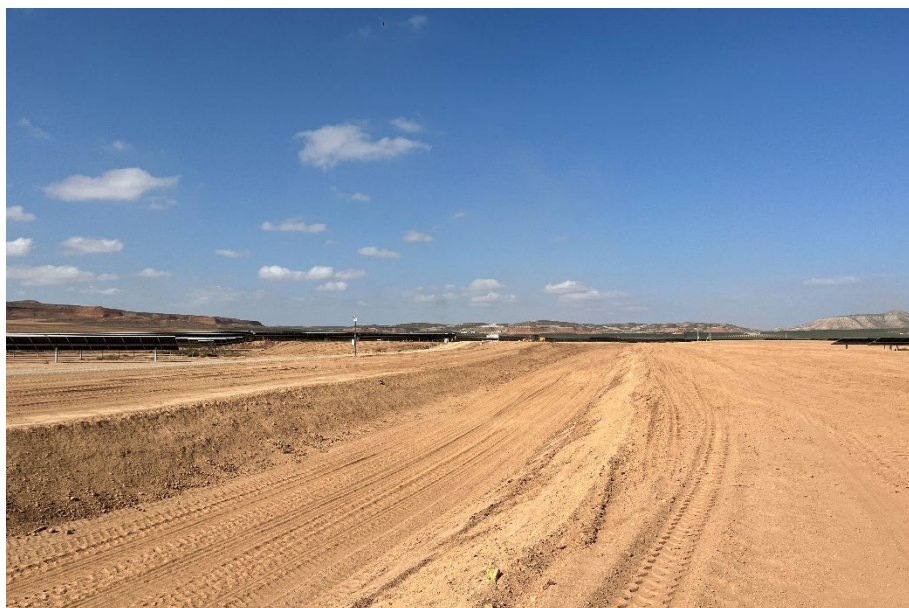
*Figura 5 Red de drenaje*

Se ha preparado para cimentar diferentes puntos del vial interno con mayor probabilidad erosiva y se ha continuado con la red de drenajes.

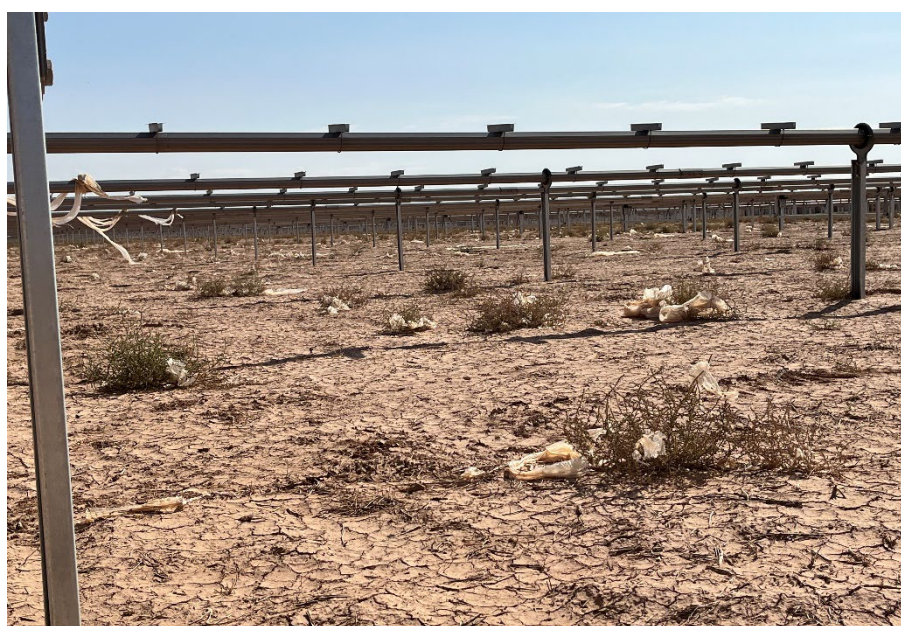
*Figura 6 Restos de plásticos*

Durante las últimas visitas se han observado abundantes trozos de plástico procedentes de el embalaje de las cajas de los módulos fotovoltaicos.
