PLANTA SOLAR FOTOVOLTAICA

"VALDOMPERE 3 48.8MWp"

Programa de Vigilancia Ambiental

Nombre de la instalación:	FV VALDOMPERE 3
Provincia/s ubicación de la instalación:	ZARAGOZA
Nombre del titular:	ALECTORIS ENERGÍA SOSTENIBLE 12 S.L.
CIF del titular:	B-99.499.642
Nombre de la empresa de vigilancia:	ARGUSTEC S.L.
Tipo de EIA:	ORDINARIA
Informe de FASE de:	CONSTRUCCIÓN
Periodicidad del informe según DIA:	MENSUAL
Año de seguimiento n.º:	AÑO 1
N.º de informe y año de seguimiento	INFORME N.º 3 DEL AÑO 1
Período que recoge el informe:	ABRIL 2022

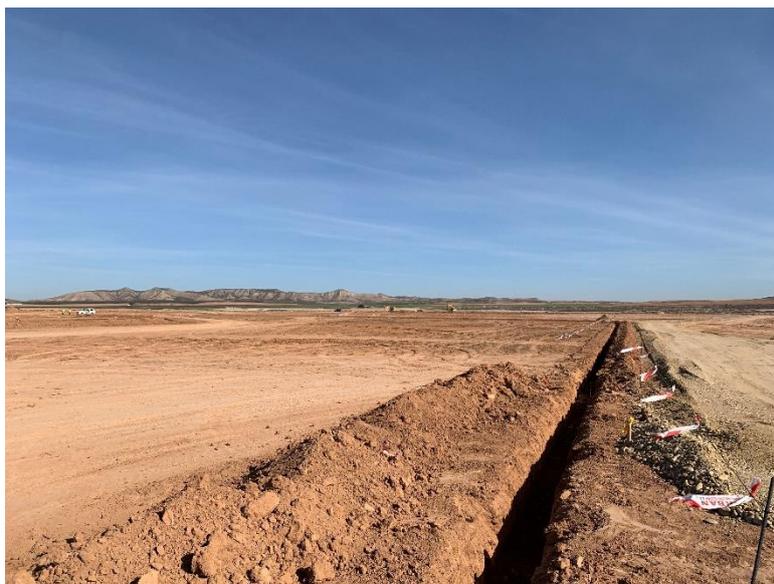
Esta actividad se ha desarrollado principalmente con los movimientos de tierras y acondicionamiento del terreno, apertura de viales, zanjas de red de media tensión (Figura 2) y desbroces.

Figura 2 Apertura de zanjas

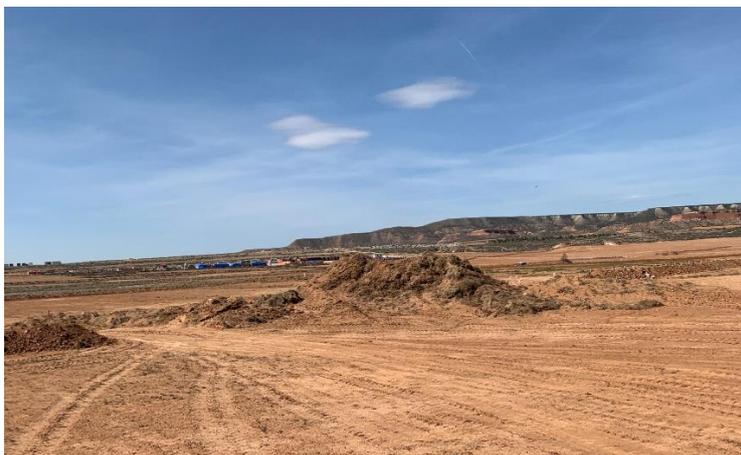
Se ha comprobado y evaluado que se ha llevado a cabo la separación de tierra vegetal y estériles de forma correcta, acopiándolo en diferentes ubicaciones.

Figura 3 Acopio de tierra vegetal

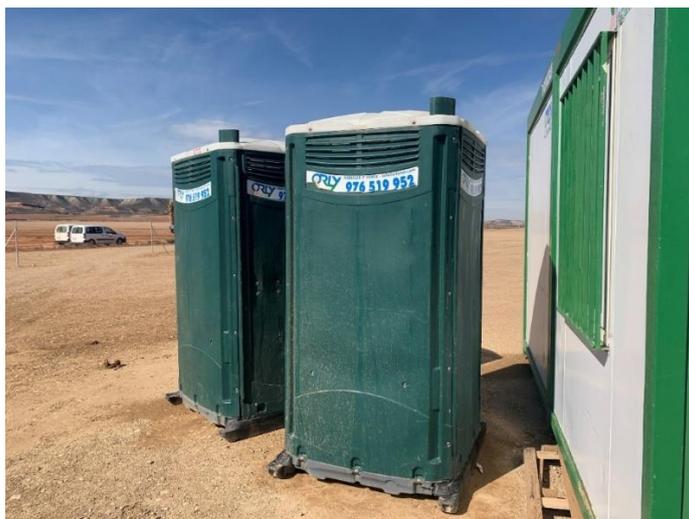
La ejecución de los trabajos no afecta a cauces ni cursos de agua, tanto temporales como permanentes y la gestión de aguas residuales (baños químicos) se realiza correctamente.

Figura 4 Baños químicos

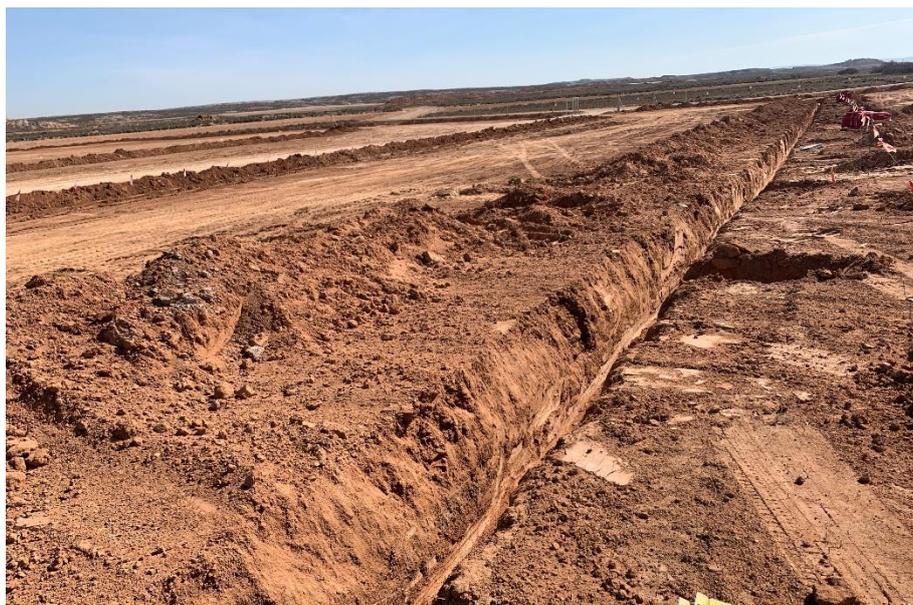
Figura 5 Zanjas para la RMT

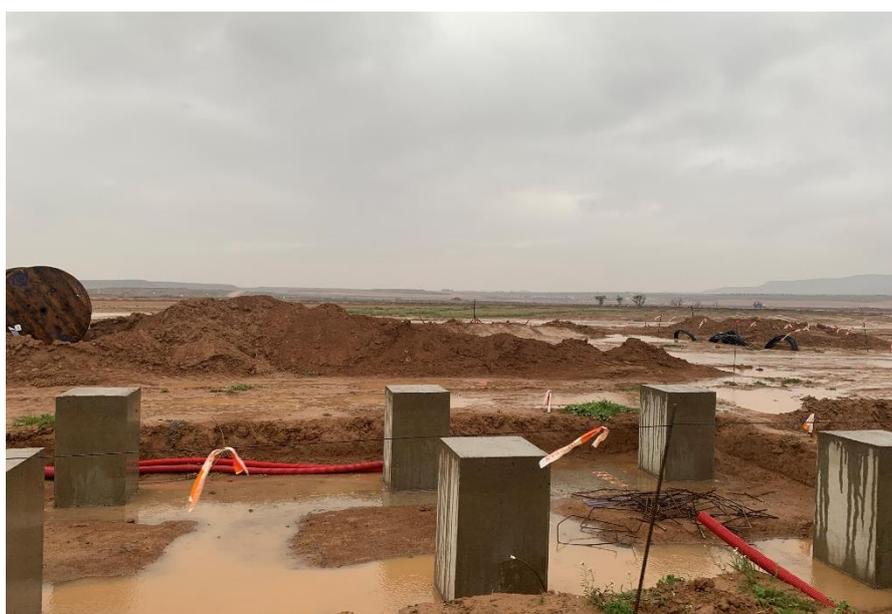
Figura 6 Hormigonado de los pilares del CT

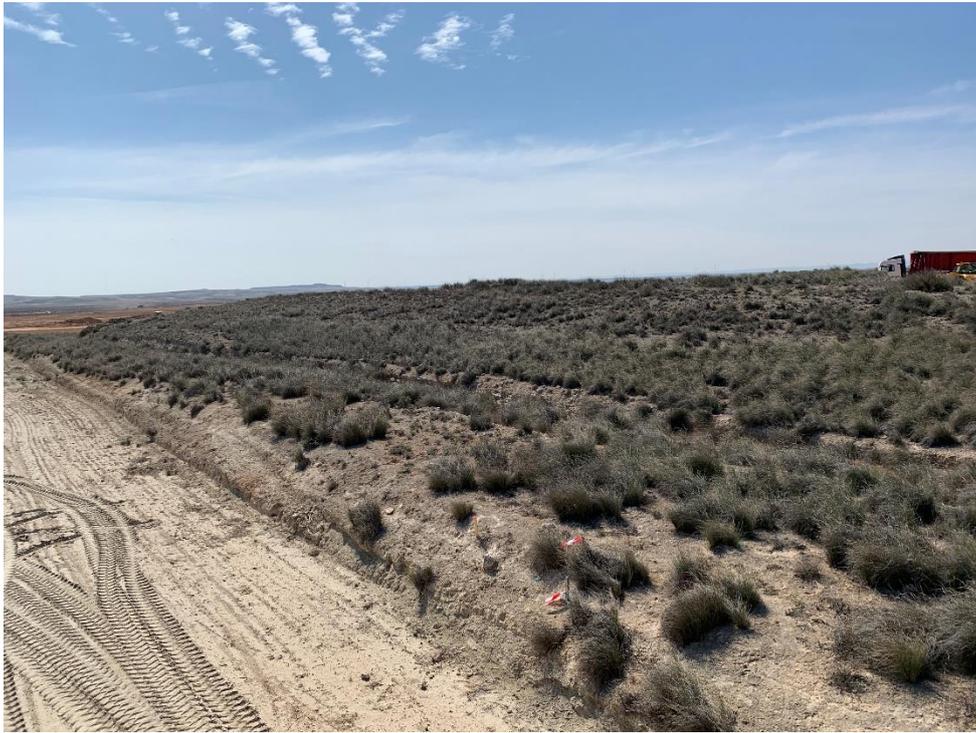
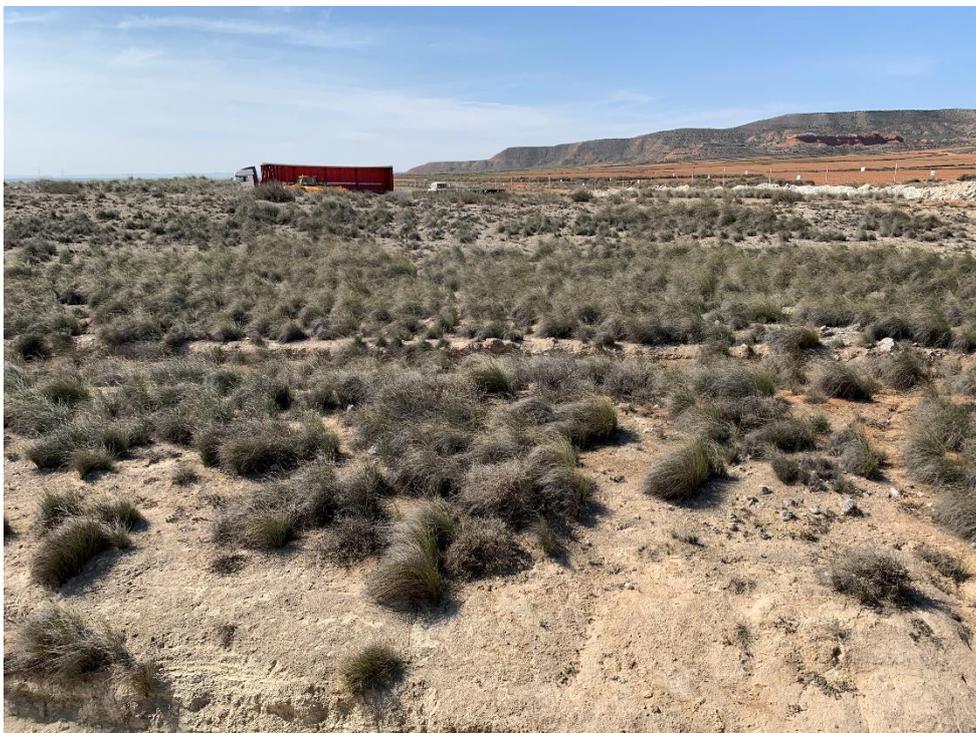
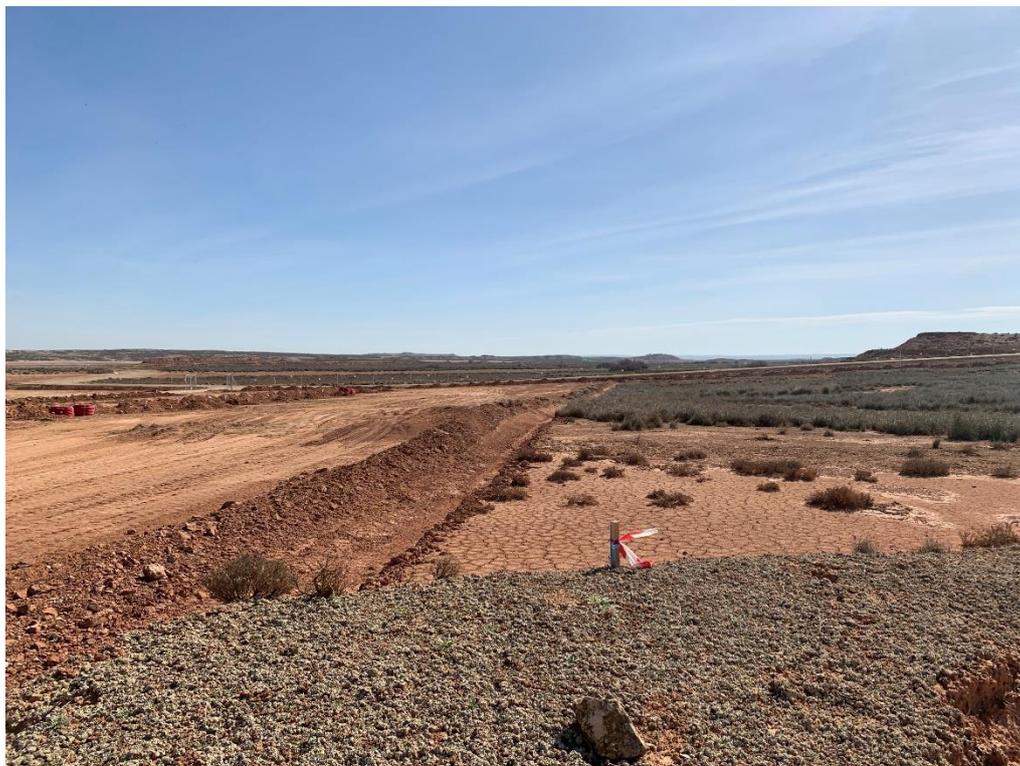
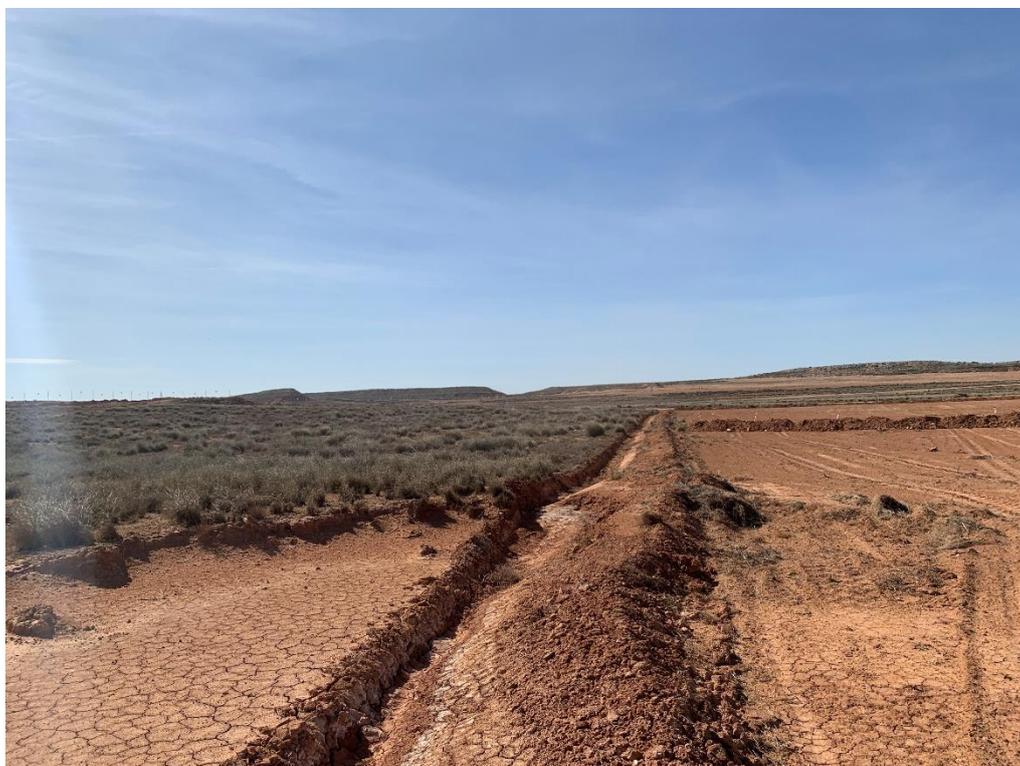
A lo largo de este mes, todavía no se encuentran balizadas todas las zonas de vegetación natural, a lo largo del siguiente mes se comprobará su correcta ejecución.

Figura 7 Zona de vegetación natural

Figura 8 Zona de vegetación natural

Figura 9 Zona de vegetación natural

Figura 10 Zona de vegetación natural

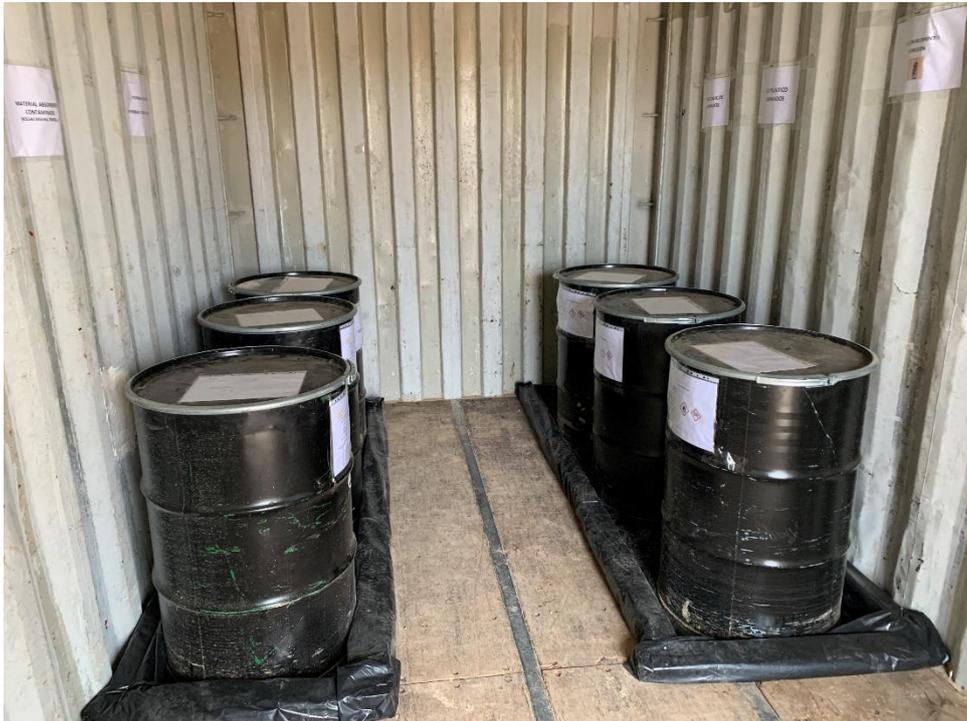
Así como, el punto limpio de residuos peligrosos consta de seis bidones dispuestos dentro de un contenedor marítimo impermeabilizado. En cada uno se diferencian: gases en recipientes a presión, plásticos contaminados, metales contaminados, material absorbente contaminado (bolsas de basura, trapos...), tierras contaminadas (tierras con sepiolita) y aceites de motor hidráulico.

Figura 11 Punto limpio de residuos peligrosos

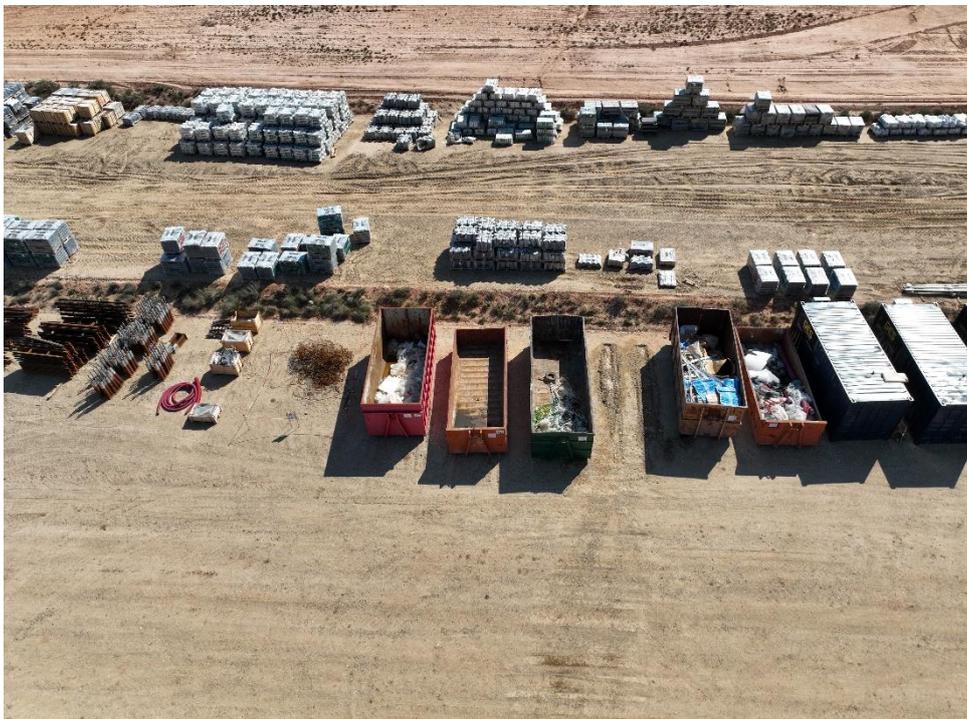
El punto limpio de residuos no peligrosos consta de cinco contenedores, uno para restos plásticos (bolsa de basura, botellas, tubos corrugados...), cartón, flejes, madera y plástico blando. También hay una zona para los restos de ferralla

Figura 12 Punto limpio de residuos no peligrosos

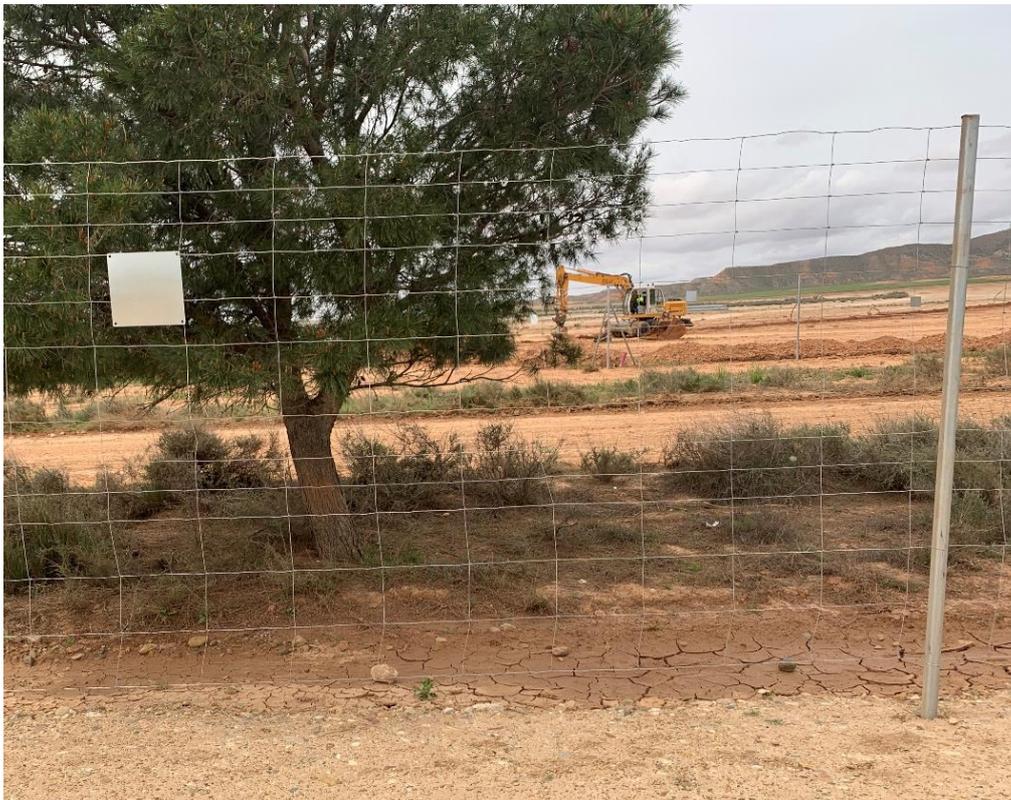
Figura 13 Vallado perimetral de la zona de casetas subsanado

Durante este mes, se ha corregido el ancho de los pasos de fauna, y el vallado perimetral de la zona de casetas.
