PLANTAS SOLARES FOTOVOLTAICAS

"VALDOMPERE 4 18,3 MWp"

Programa de Vigilancia Ambiental

Nombre de la instalación:	FV VALDOMPERE 4
Provincia/s ubicación de la instalación:	ZARAGOZA
Nombre del titular:	ALECTORIS ENERGÍA SOSTENIBLE 14 S.L.
CIF del titular:	B-99.499.675
Nombre de la empresa de vigilancia:	ARGUSTEC S.L.
Tipo de EIA:	ORDINARIA
Informe de FASE de:	CONSTRUCCIÓN
Periodicidad del informe según DIA:	MENSUAL
Año de seguimiento n.º:	AÑO 1
N.º de informe y año de seguimiento	INFORME N.º 10 DEL AÑO 1
Período que recoge el informe:	NOVIEMBRE 2022

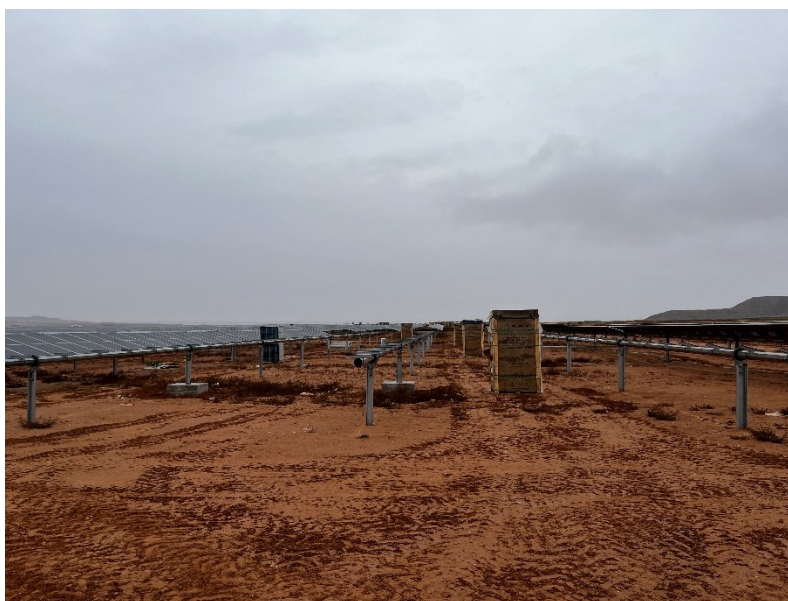
Durante este mes, se ha continuado con el montaje de los trackers y de los módulos fotovoltaicos (Figura 2).

Figura 2 Montaje de los módulos

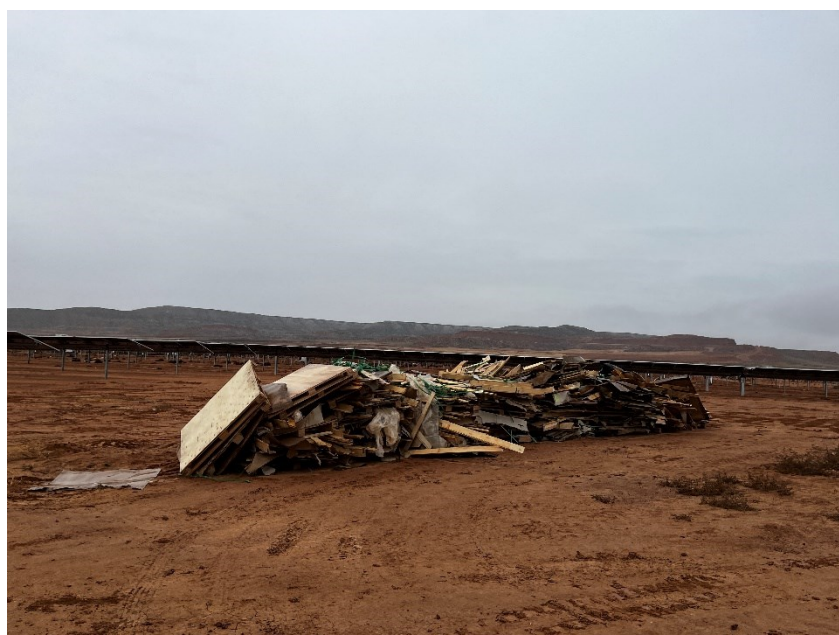
En cuanto al punto limpio de residuos peligrosos y residuos no peligrosos, se consta que la segregación se está realizando de forma correcta.

El punto limpio de residuos no peligrosos de la zona de acopio logístico y el dispuesto dentro de la planta consta de cinco contenedores, uno para restos plásticos (bolsa de basura, botellas, tubos corrugados...), cartón, flejes, madera y plástico blando. También hay una zona para los restos de ferralla.

Figura 3 Acopio temporal de residuos no peligrosos

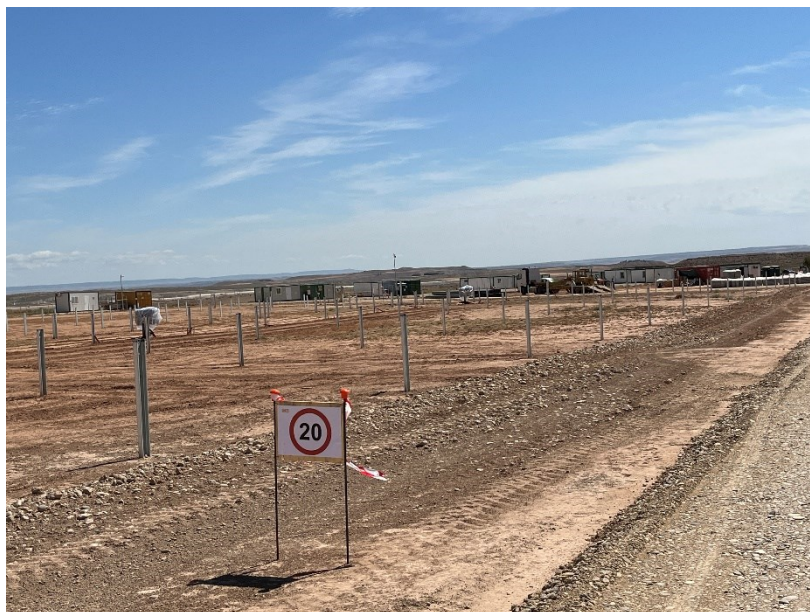
La obra dispone de cuba de agua y se realizan riegos con regularidad. Además, la obra cuenta con un límite de velocidad establecido de 20km/h para reducir de esta forma las emisiones de polvo.

Figura 4 Señalización en obra

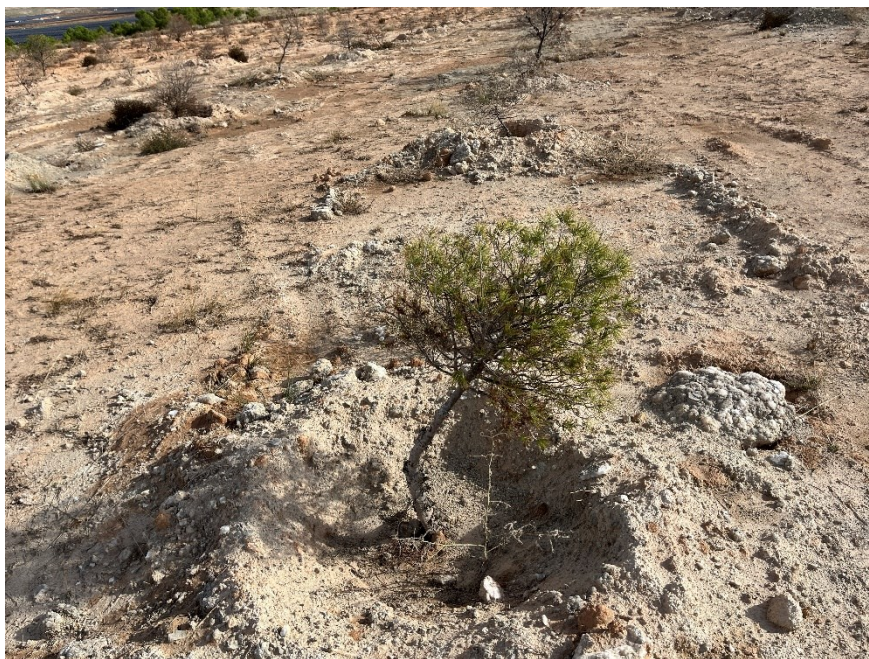
Durante este mes, se ha realizado un seguimiento a la evolución de la masa de pinar trasplantada durante los meses de Marzo y Abril, siendo esta más negativa que el mes anterior, con un índice de supervivencia menor del 2%.

Figura 5 Masa de pinar trasplantada

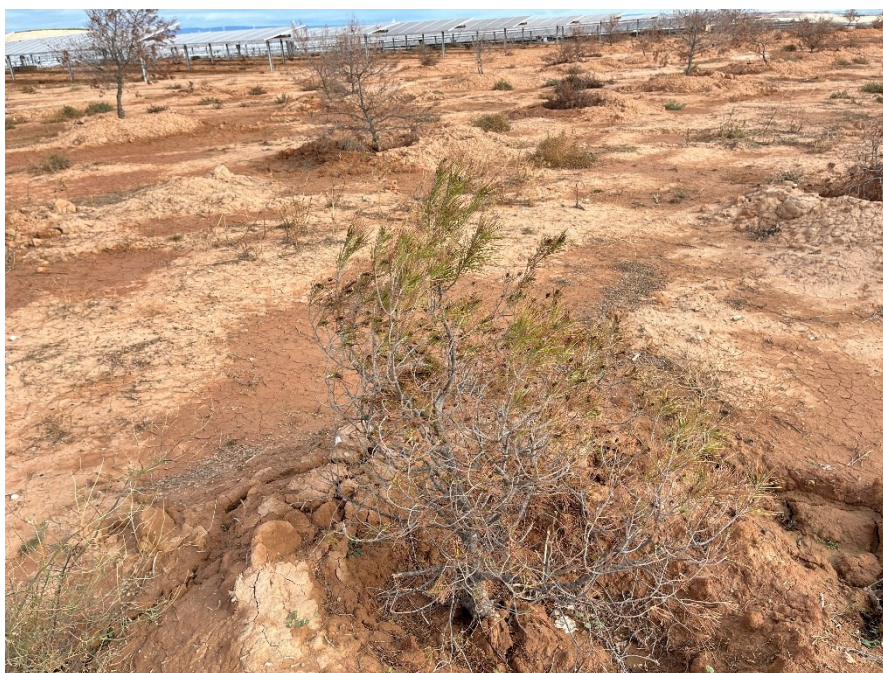
Figura 6 Masa de pinar trasplantada

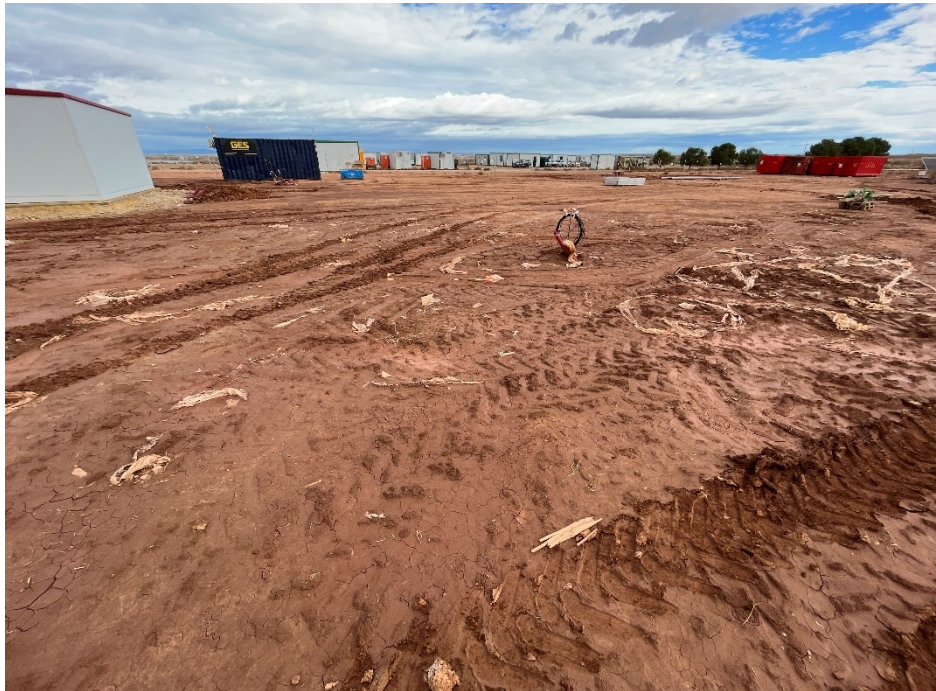
Durante las últimas visitas se han observado abundantes trozos de plástico procedentes de el embalaje de las cajas de los módulos fotovoltaicos.

Figura 7 Restos de plásticos

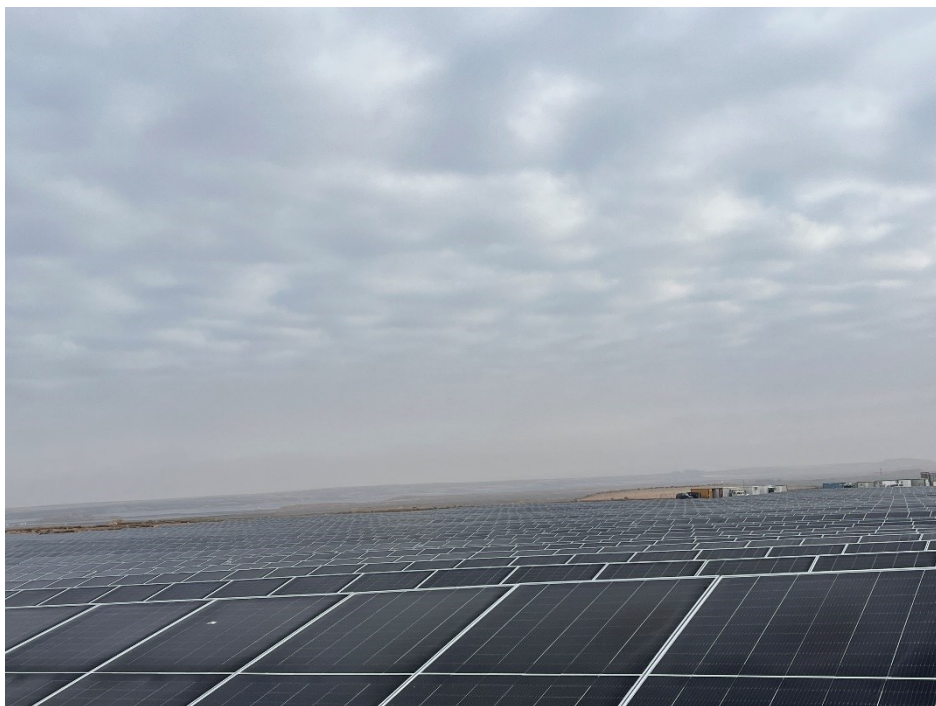
Figura 8 Montaje de los módulos

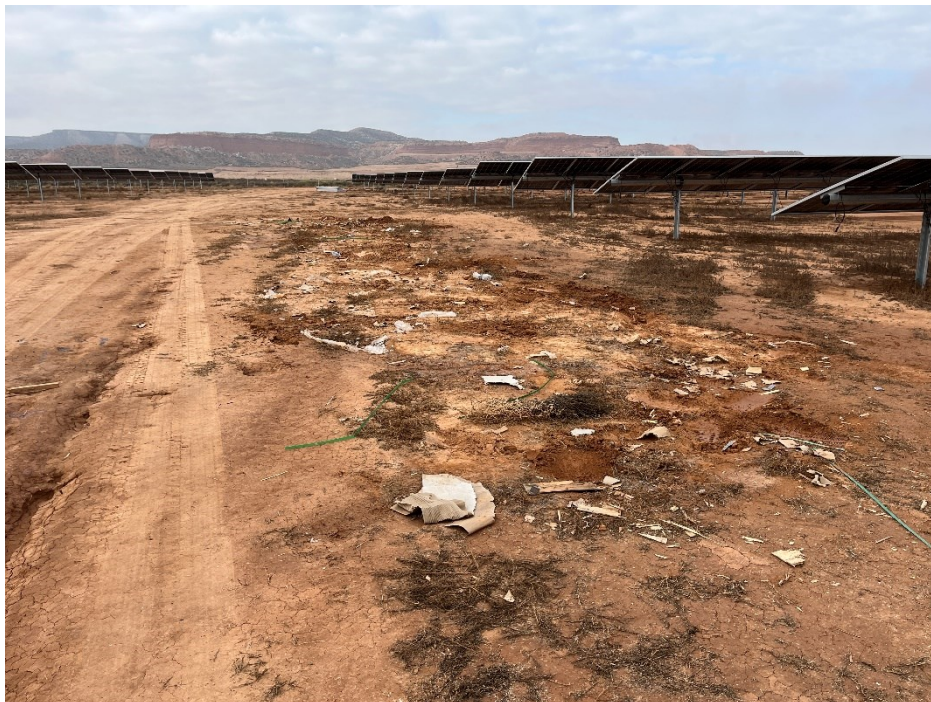
Figura 9 Restos de plásticos
