PLANTAS SOLARES FOTOVOLTAICAS

"VALDOMPERE 4 18,3 MWp"

Programa de Vigilancia Ambiental

Nombre de la instalación:	FV VALDOMPERE 4
Provincia/s ubicación de la instalación:	ZARAGOZA
Nombre del titular:	ALECTORIS ENERGÍA SOSTENIBLE 14 S.L.
CIF del titular:	B-99.499.675
Nombre de la empresa de vigilancia:	ARGUSTEC S.L.
Tipo de EIA:	ORDINARIA
Informe de FASE de:	CONSTRUCCIÓN
Periodicidad del informe según DIA:	MENSUAL
Año de seguimiento n.º:	AÑO 2
N.º de informe y año de seguimiento	INFORME N.º 4 DEL AÑO 2
Período que recoge el informe:	ABRIL 2023

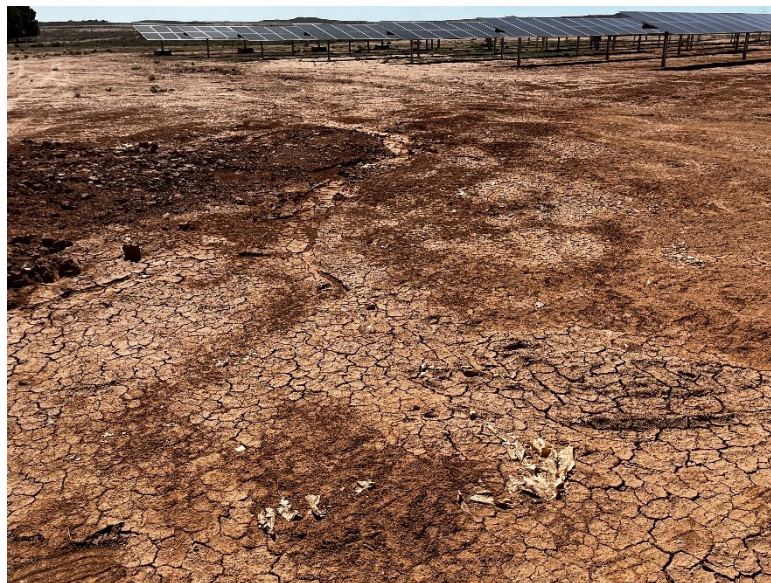
Durante las últimas visitas se han observado abundantes trozos de plástico procedentes de el embalaje de las cajas de los módulos fotovoltaicos (Figura 2).

Figura 2 Restos de plásticos

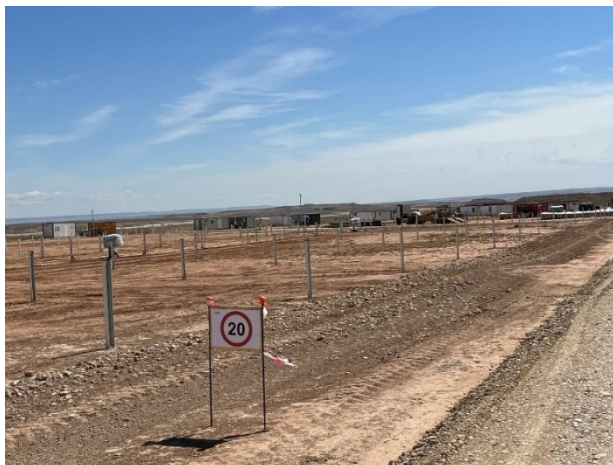
La obra dispone de cuba de agua y se realizan riesgos con regularidad. Además, la obra cuenta con un límite de velocidad establecido de 20km/h para reducir de esta forma las emisiones de polvo.

Figura 3 Señalización en obra

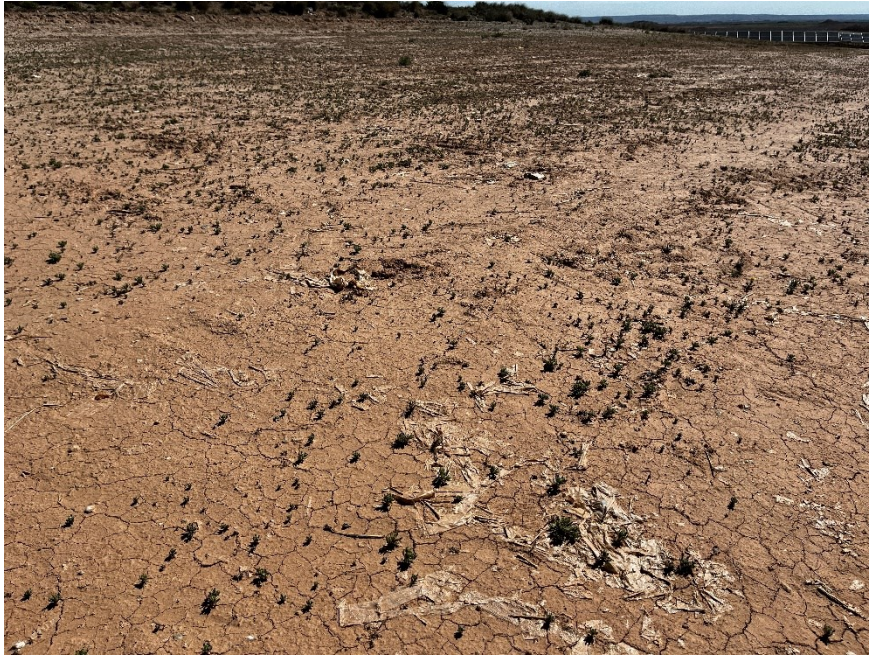
Figura 4 Restos de plásticos en el exterior de la planta

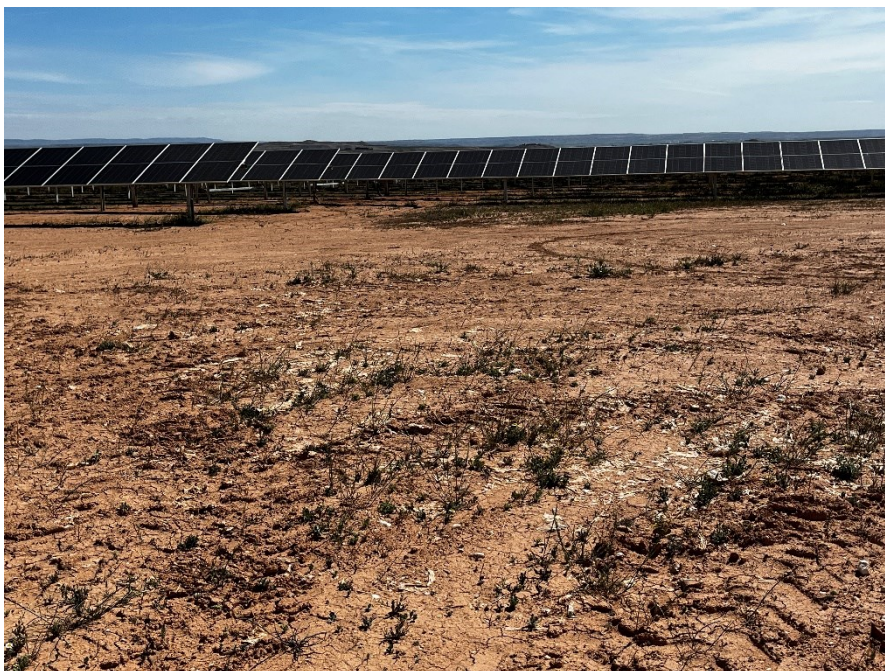
Figura 5 Restos de plásticos en el exterior de la planta

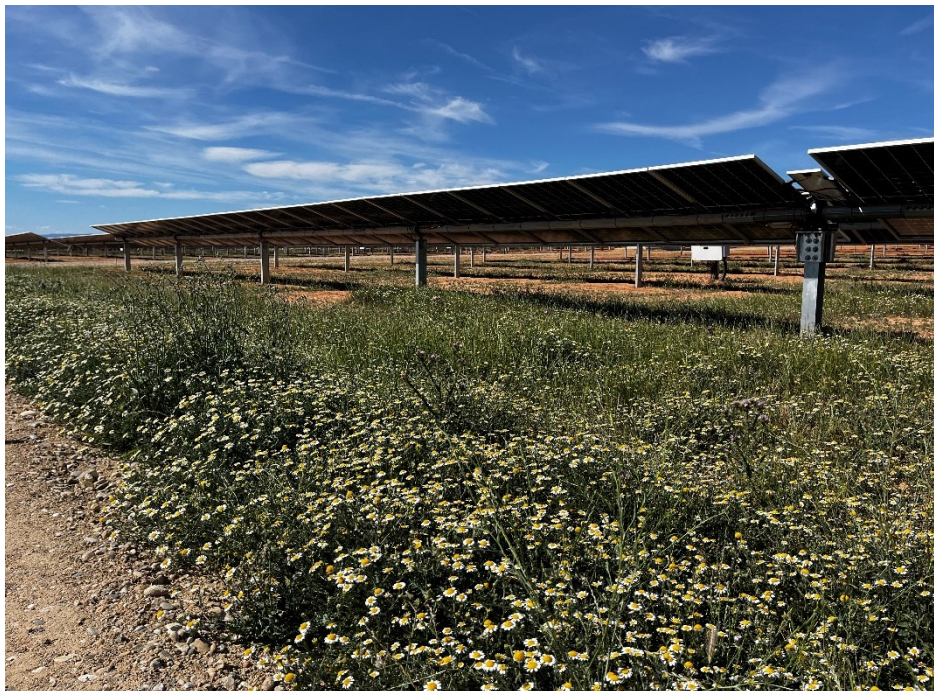
Figura 6 Crecimiento de la vegetación

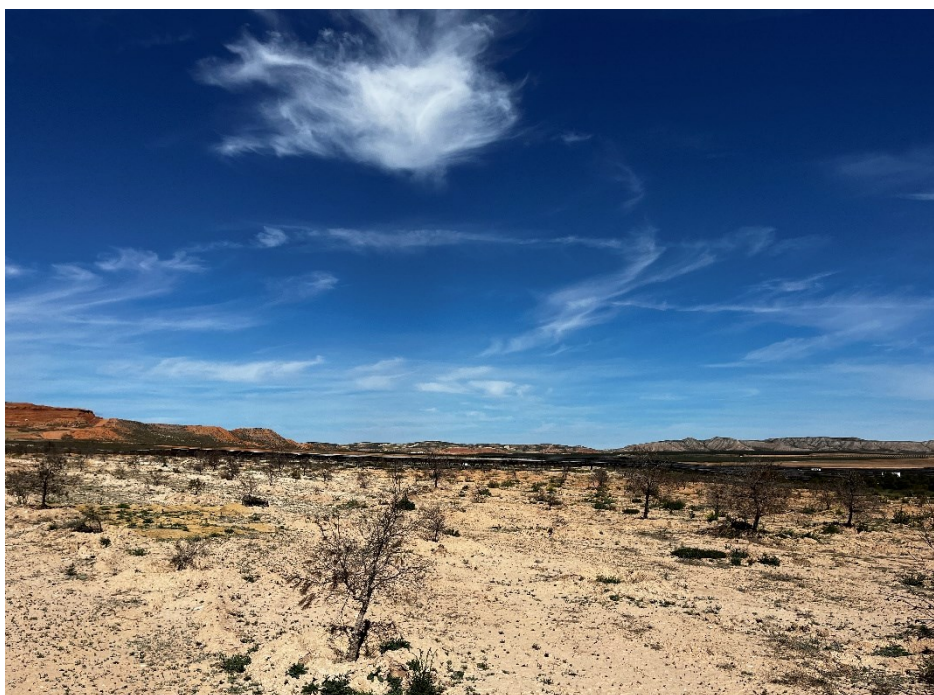
Durante este mes, se ha realizado un seguimiento a la evolución de la masa de pinar trasplantada durante los meses de Marzo y Abril, siendo esta más negativa que el mes anterior, con un índice de supervivencia menor del 1%.

Figura 7 Masa de pinar trasplantada
