PLANTA SOLAR FOTOVOLTAICA (FV)
“CARTUJOS 1” DE 25 MWp”

Programa de Vigilancia Ambiental

Nombre de la instalación:	FV CARTUJOS 1
Provincia/s ubicación de la instalación:	ZARAGOZA
Nombre del titular:	PLANTA SOLAR OPDE 15 S.L.
CIF del titular:	B-71.344.782
Nombre de la empresa de vigilancia:	ARGUSTEC S.L.
Tipo de EIA:	ORDINARIA
Informe de FASE de:	CONSTRUCCIÓN
Periodicidad del informe según DIA:	MENSUAL
Año de seguimiento n.º:	AÑO 1
N.º de informe y año de seguimiento	INFORME N.º 9 DEL AÑO 1
Período que recoge el informe:	JUNIO 2023

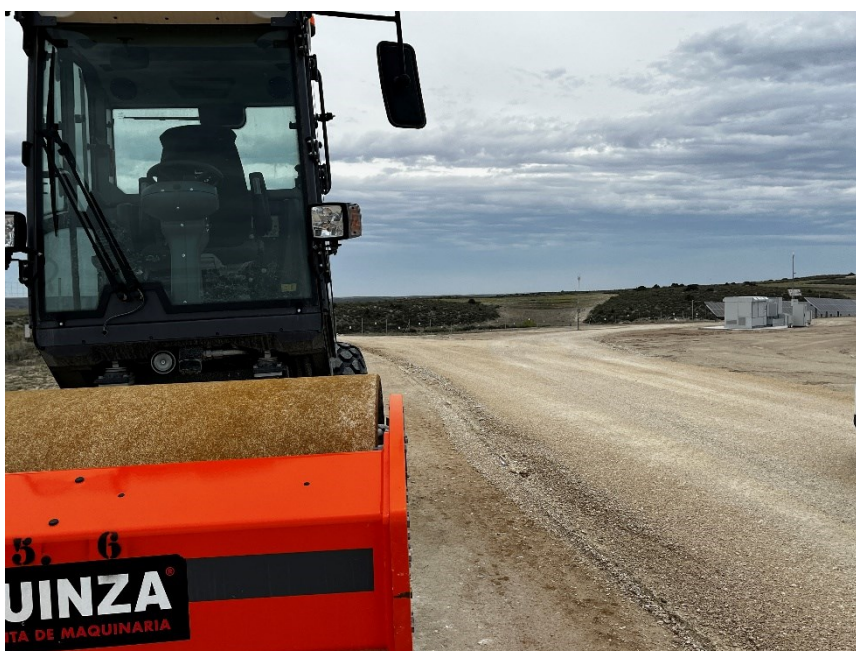
Durante este mes se ha llevado a cabo la cimentación de los viales y su restauración. (Figura 2)

Figura 2 Restauración de los viales

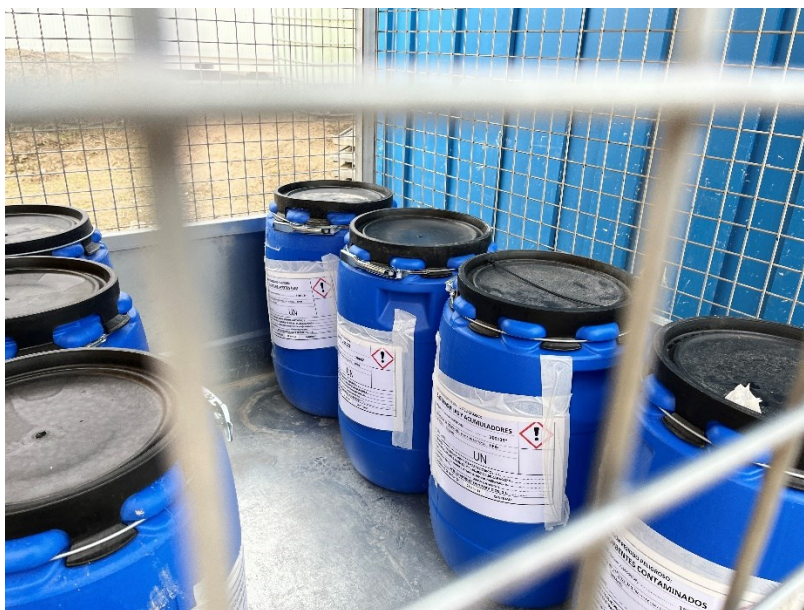
Este mes se dispuso el punto limpio de residuos peligrosos, en los que se diferencian equipos desechados que contienen componentes peligrosos, tierras contaminadas, aerosoles vacíos, absorbentes contaminados, baterías o pilas y acumuladores, aceite usado y filtros de aceites.

Figura 3 Punto limpio de residuos peligrosos

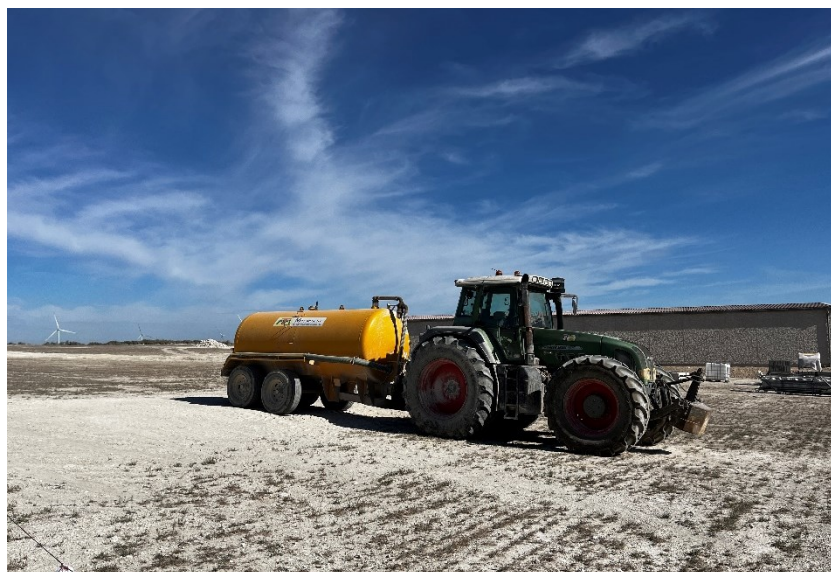
La obra dispone de cuba de agua y se realizan riegos con regularidad. Además, la obra cuenta con un límite de velocidad establecido de 20km/h para reducir de esta forma las emisiones de polvo.

Figura 4 Cuba para la realización de riegos

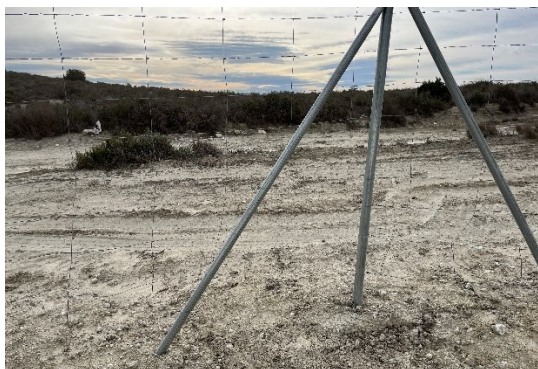
Se ha finalizado con la instalación del vallado perimetral, con la colocación de las placas esteparias y la apertura de los pasos de fauna.

Figura 5 Paso de fauna

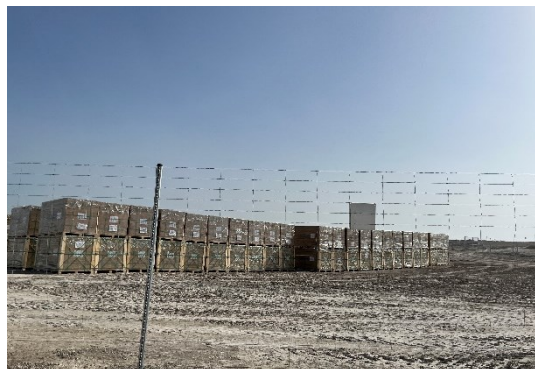
Figura 6 Placa esteparia

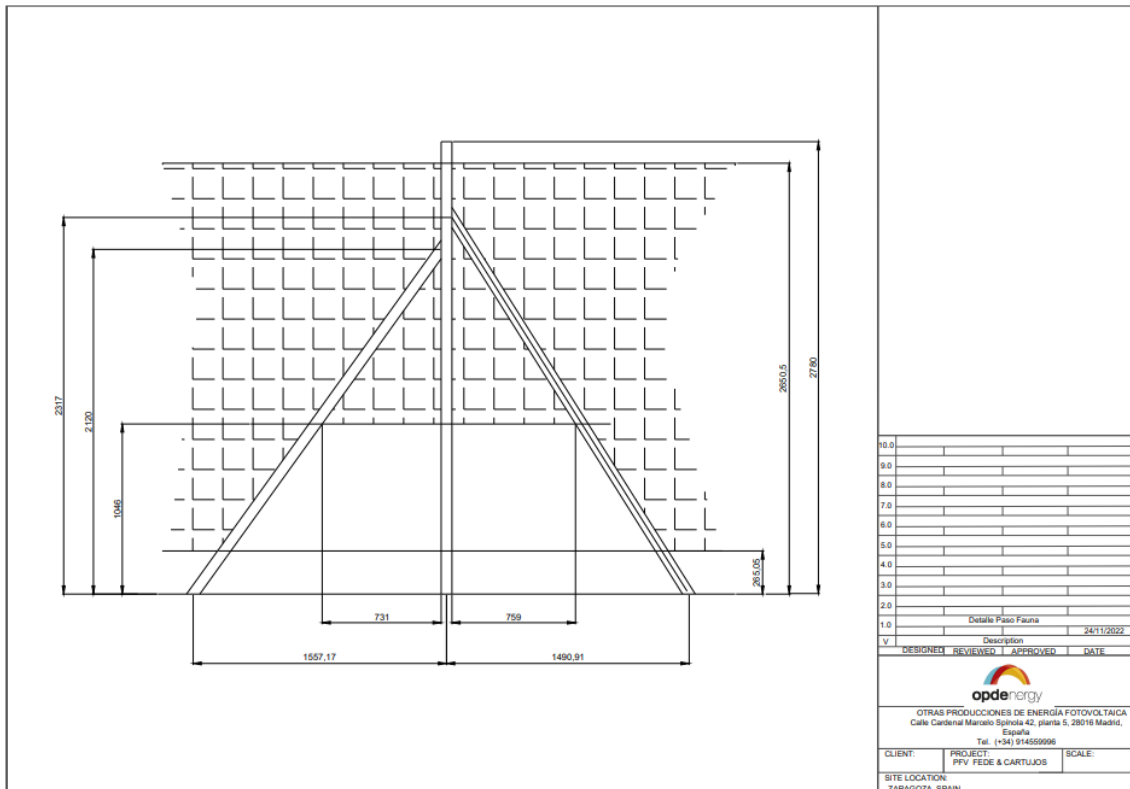
Se ha finalizado con la apertura de los pasos de fauna. Estos cumplen perfectamente con las exigencias de la DIA, colocándose como máximo a 50 metros entre uno y el siguiente, y con un tamaño de 79 cm de alto y 53 de ancho.

Figura 7 Plano de los pasos de fauna

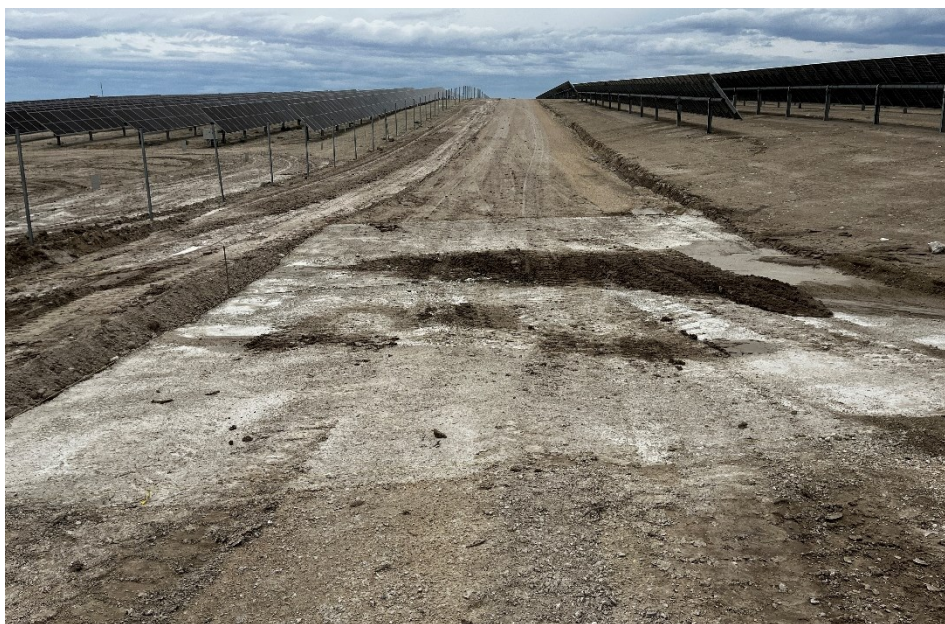
Figura 8 Cimentación del vial interno

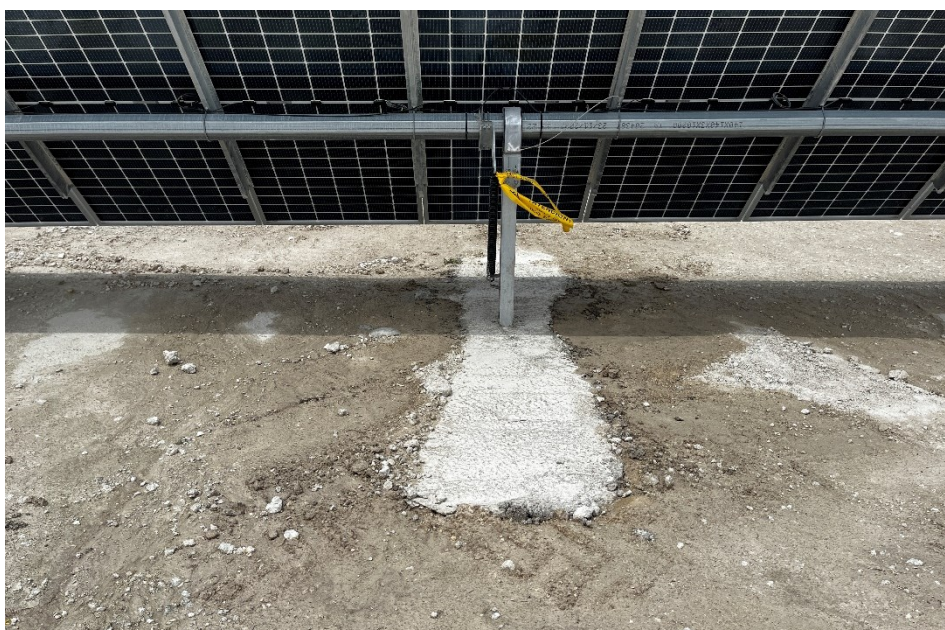
Figura 9 Cimentación de las hincas rechazadas

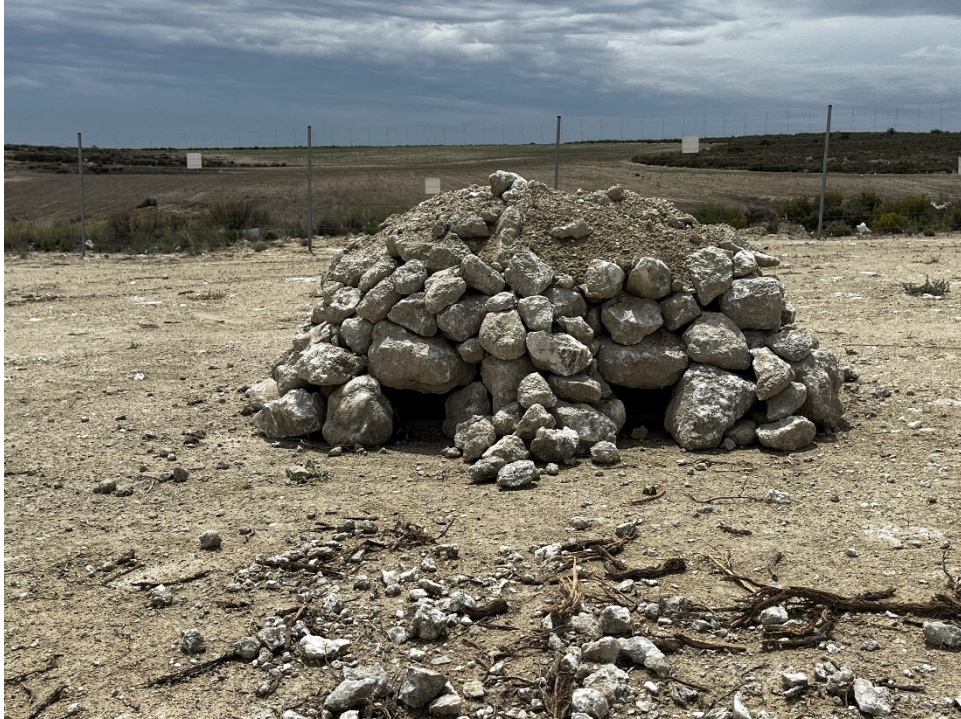
Figura 10 Construcción de los majanos

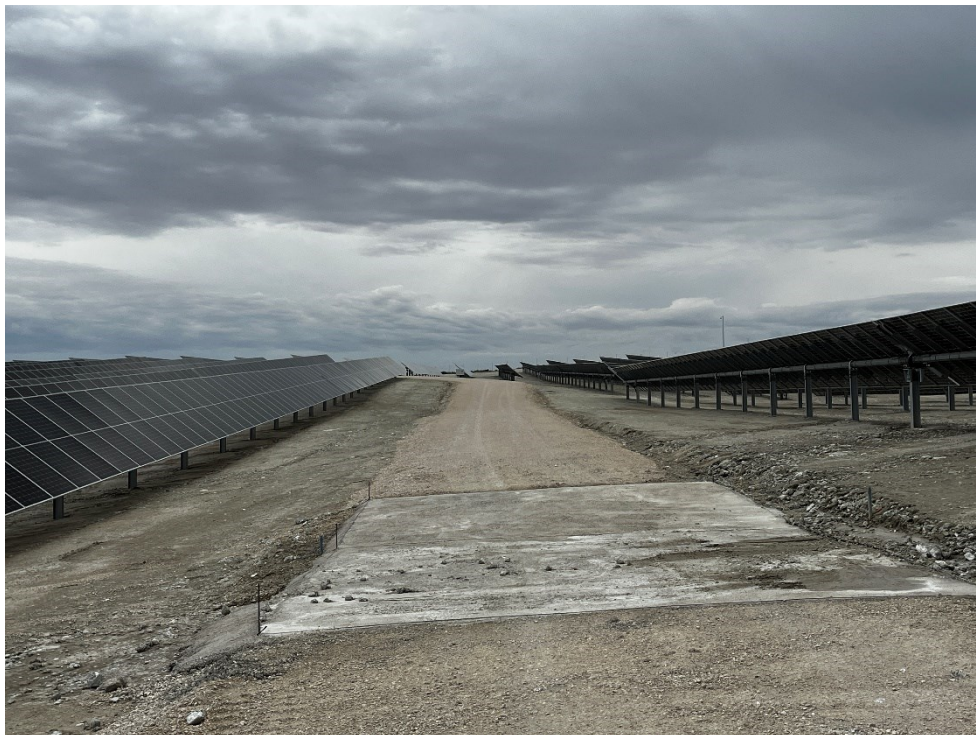
Figura 11 Cimentación del vial interno
