PLANTA SOLAR FOTOVOLTAICA (FV)
“CARTUJOS 2” DE 12.5 MWp”

Programa de Vigilancia Ambiental

| N.º de informe y año de seguimiento | INFORME N.º 11 DEL AÑO 1 |
| Período que recoge el informe: | AGOSTO 2023 |

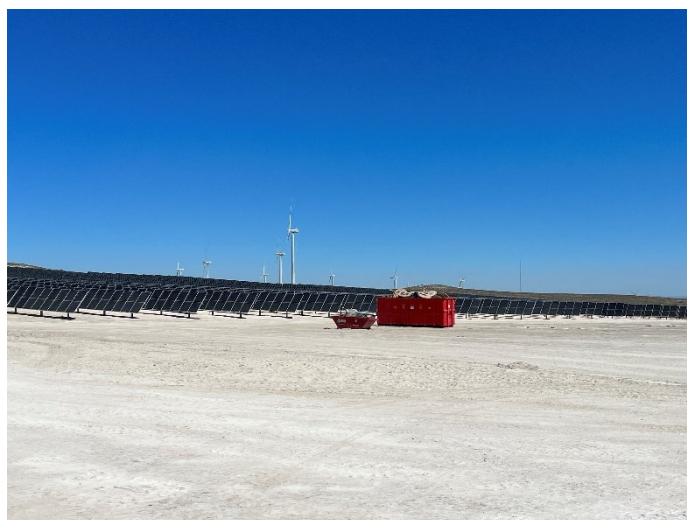
En cuanto al punto limpio de residuos no peligrosos, se consta que la segregación se está realizando correctamente.

Se ha dispuesto un punto limpio de residuos no peligrosos que consta de dos contenedores, uno para restos de madera y cartón, y otro para restos metálicos.

Este mes se ha llevado a cabo la retirada del punto limpio de residuos peligrosos.

Figura 2 Punto limpio de residuos no peligrosos

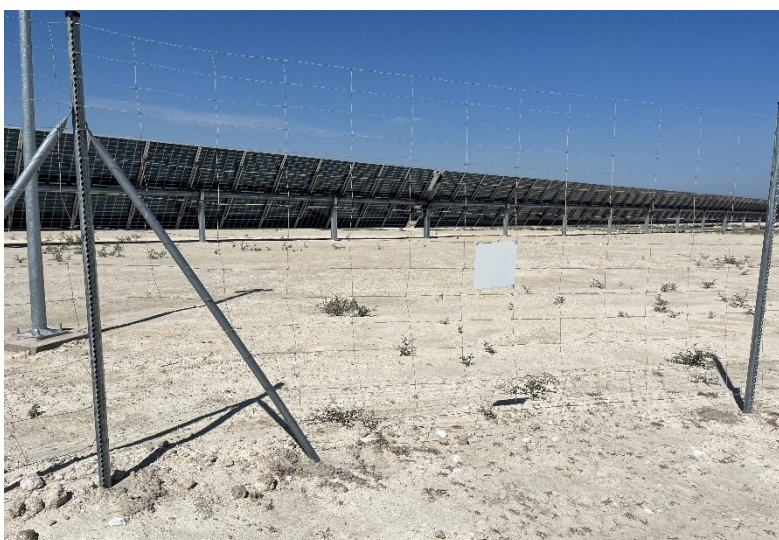
Se ha finalizado con la colocación del mallado cingético, las placas anticolidión de aves y la apertura de los pasos de fauna.

Figura 4 Vallado perimetral

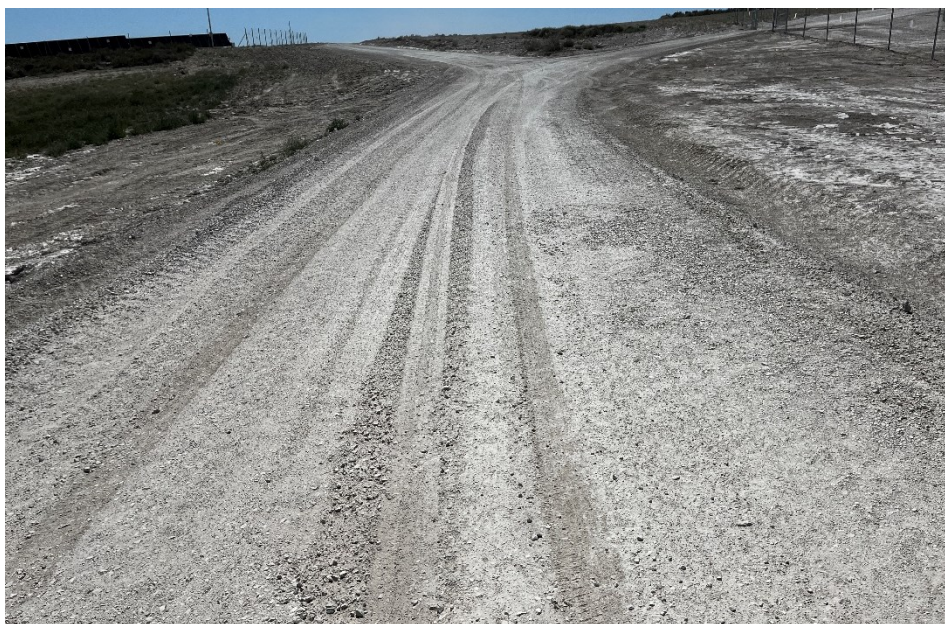
Figura 6 Restauración de los viales

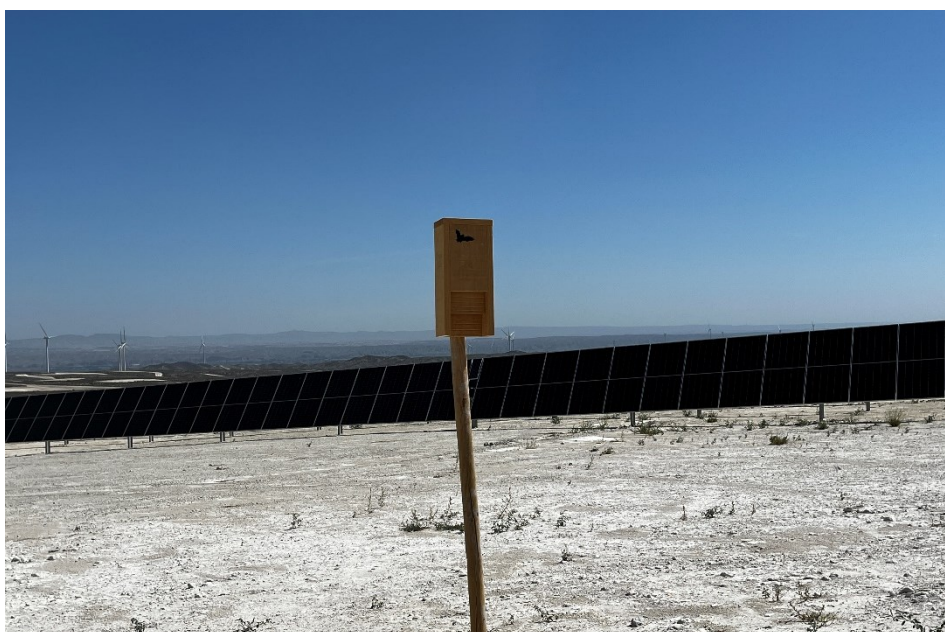
Figura 7 Refugio de quirópteros

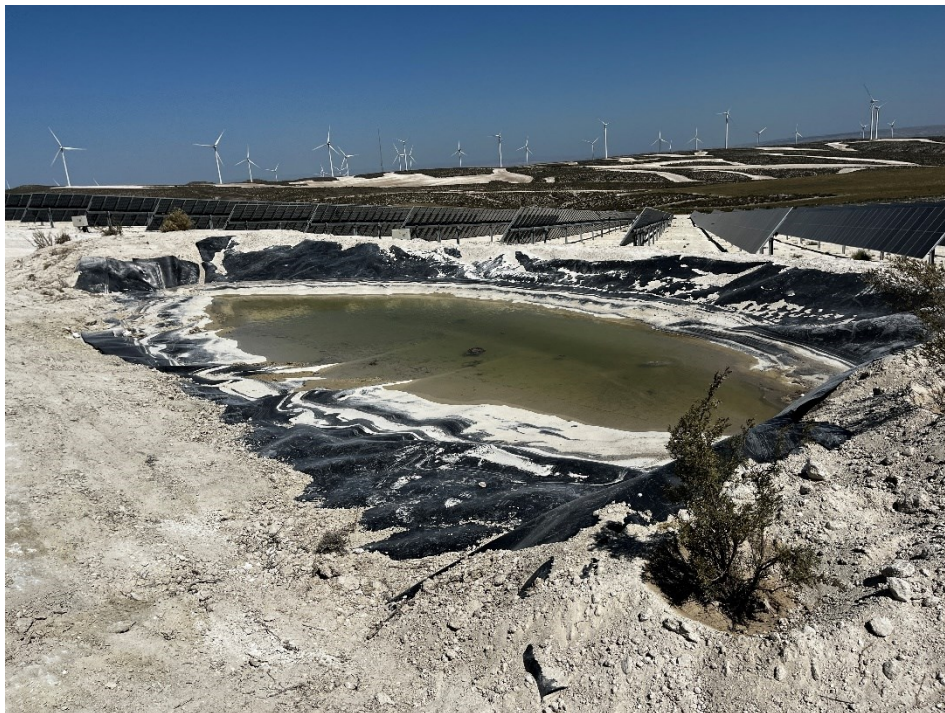
Figura 8 Balsetes para la acumulación de agua
