PLANTA SOLAR FOTOVOLTAICA (FV)
“PLANA DE LA PENA 1” DE 50 MWp”

Programa de Vigilancia Ambiental

Nombre de la instalación:	FV PLANA DE LA PENA 1
Provincia/s ubicación de la instalación:	ZARAGOZA
Nombre del titular:	PLANTA SOLAR OPDE 12 S.L.
CIF del titular:	B-71.344.741
Nombre de la empresa de vigilancia:	ARGUSTEC S.L.
Tipo de EIA:	ORDINARIA
Informe de FASE de:	CONSTRUCCIÓN
Periodicidad del informe según DIA:	MENSUAL
Año de seguimiento n.º:	AÑO 1
N.º de informe y año de seguimiento	INFORME N.º 9 DEL AÑO 1
Período que recoge el informe:	MAYO 2023

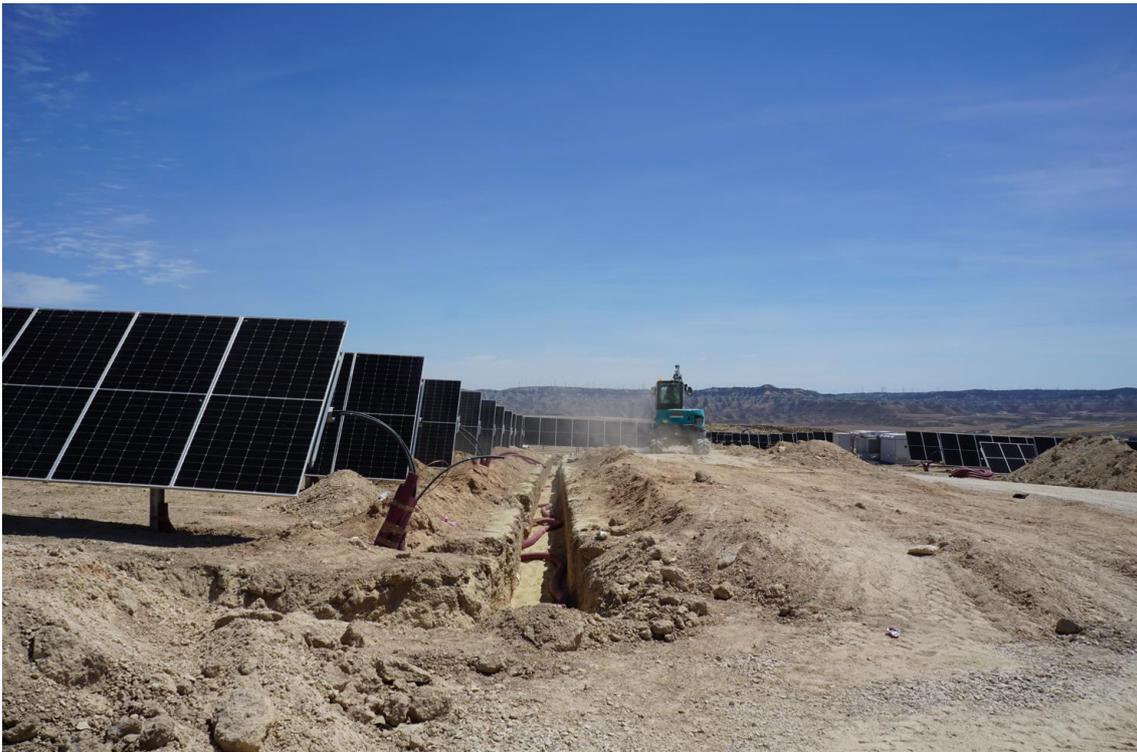
Los trabajos de excavación de zanjas para la distribución de la red eléctrica soterrada del parque continúan, avanzando según van finalizando los trabajos de instalación de placas fotovoltaicas.

Figura 2a Excavación de zanjas en zona norte de Plana de la Pena 1

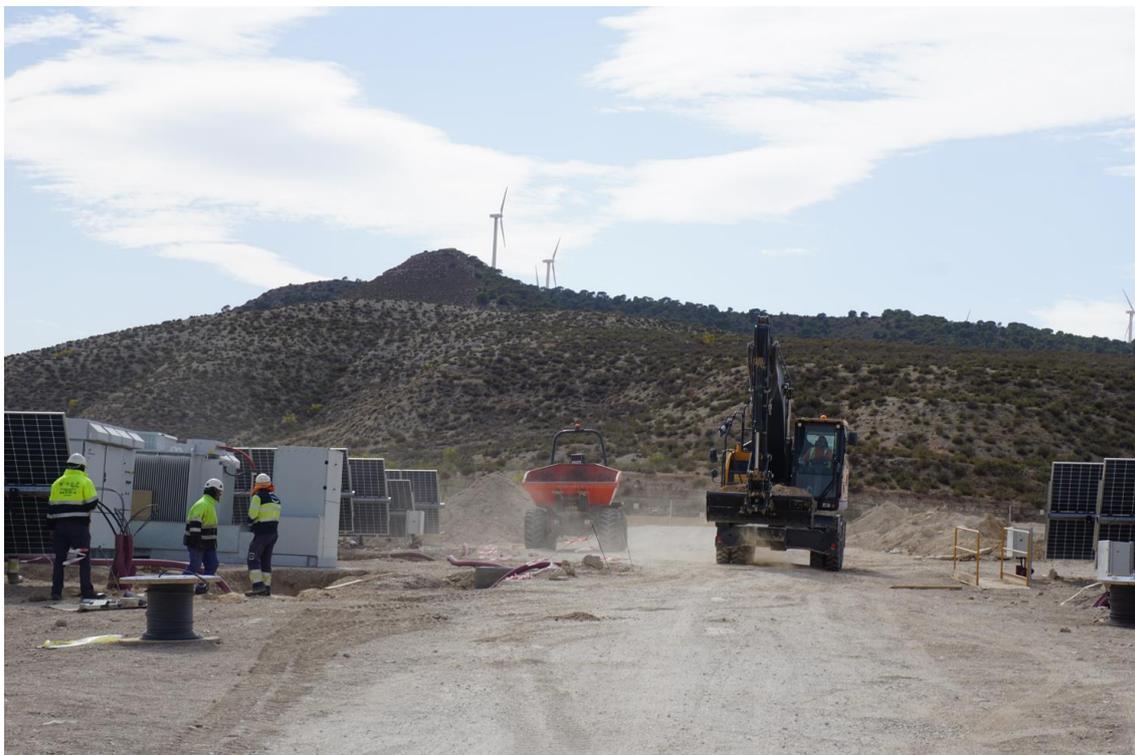
Continúa el despliegue de la red eléctrica interna soterrada del parque y las conexiones con las estaciones de transformación eléctrica, además de la instalación de cuadros eléctricos para cada hilera de placas.

Figura 2b Instalación de cuadros eléctricos en Plana de la Pena 1

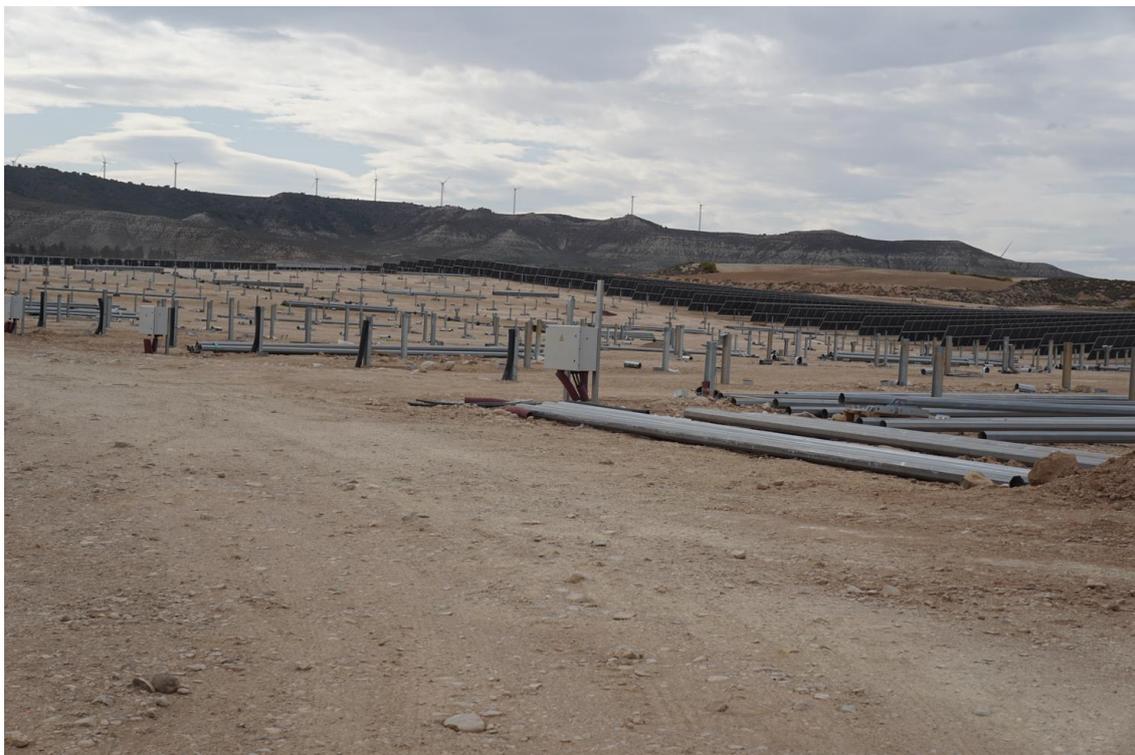
A finales del mes de mayo, tan solo algunas reducidas superficies de la planta restan por instalar seguidores, la finalización de la instalación de placas fotovoltaicas supera ya un 90% de la superficie del parque.

Figura 2c Vista general de la zona norte en Plana de la Pena 1

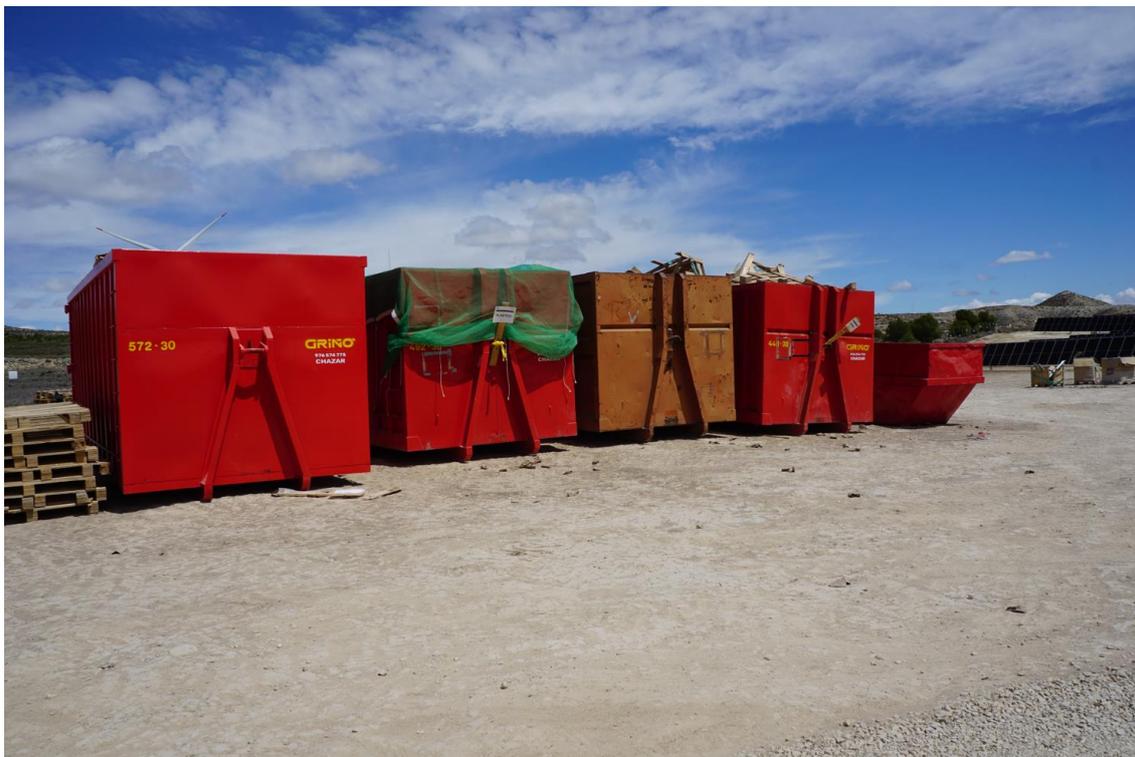
En cuanto a los residuos no peligrosos, se ha dispuesto un punto limpio de residuos no peligrosos de la zona de oficinas. Consta de cuatro contenedores, uno para restos plásticos y envases, otro de papel y cartón, uno de residuos urbanos y otro de restos orgánicos. También se han instalado diversos contenedores de gran tamaño para residuo industrial de cartón madera y plástico.

Figura 3 Gestión de residuos industriales

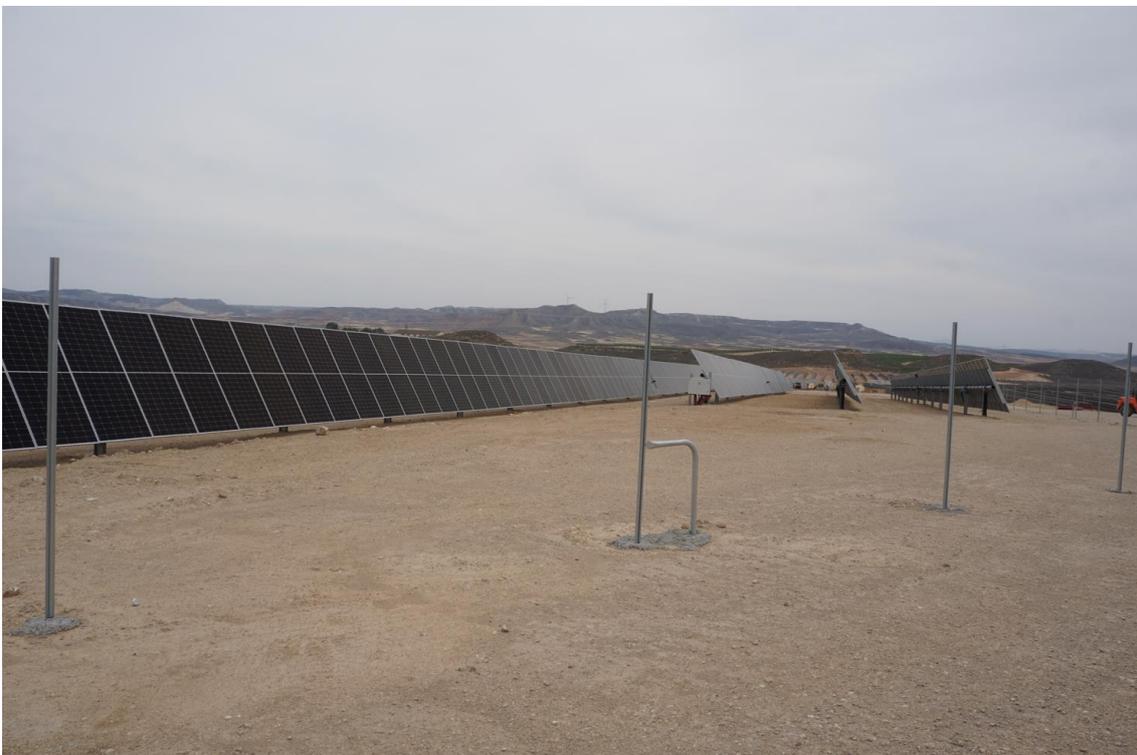
La instalación del vallado perimetral se ha reactivado durante las últimas semanas de mayo con el inicio de los trabajos en nuevos tramos, así como la incorporación de estructuras para ejecutar los pasos de fauna.

Figura 4 Instalación de pasos de fauna en el vallado

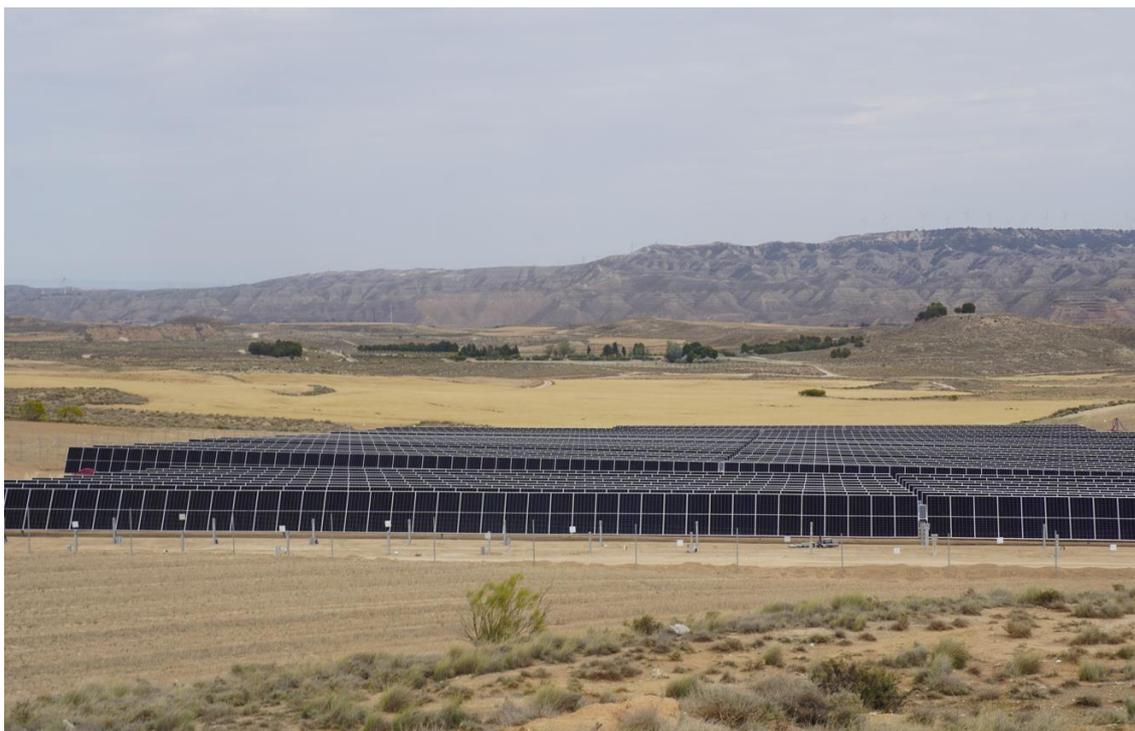
Figura 5 Zona aislada al norte de Plana de la Pena 1

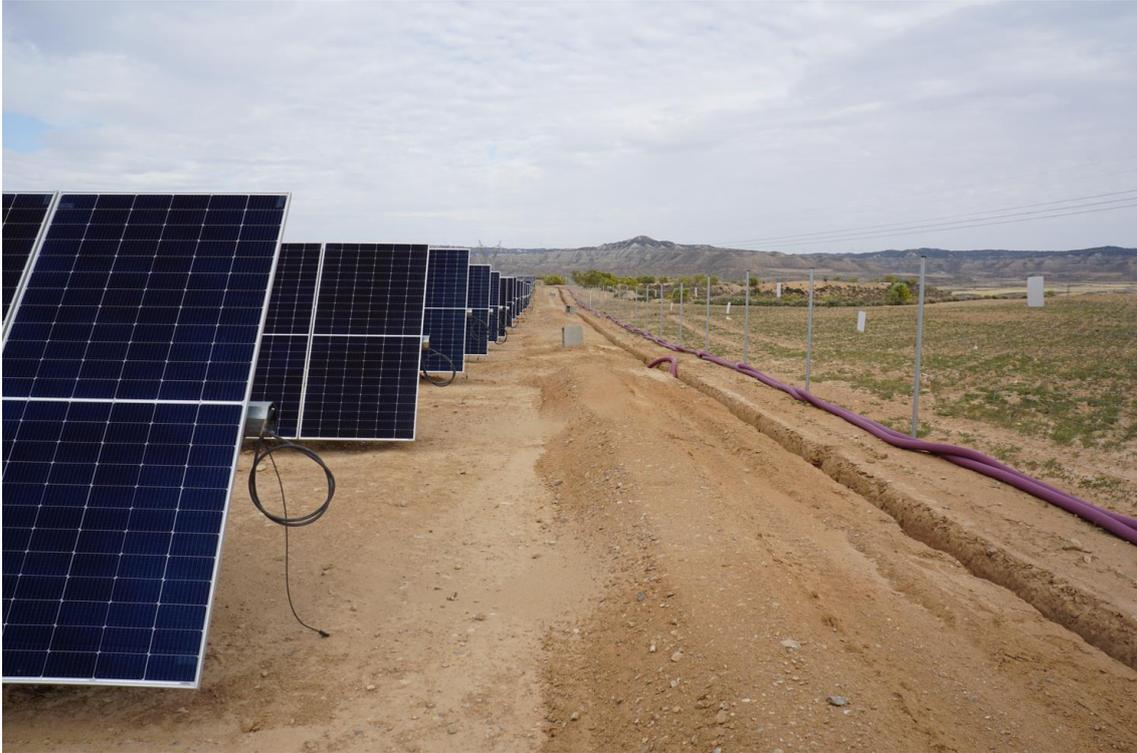
Figura 6 Excavación de zanja en limite este de Plana de la Pena 1

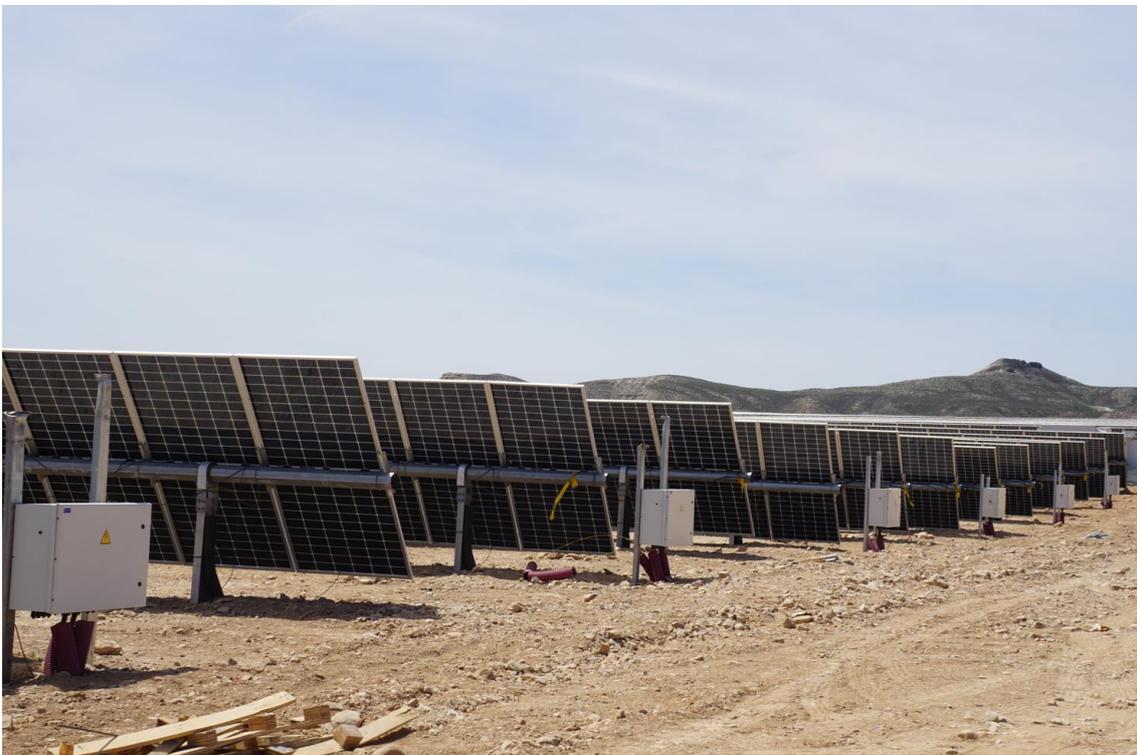
Figura 7 Cuadros eléctricos instalados

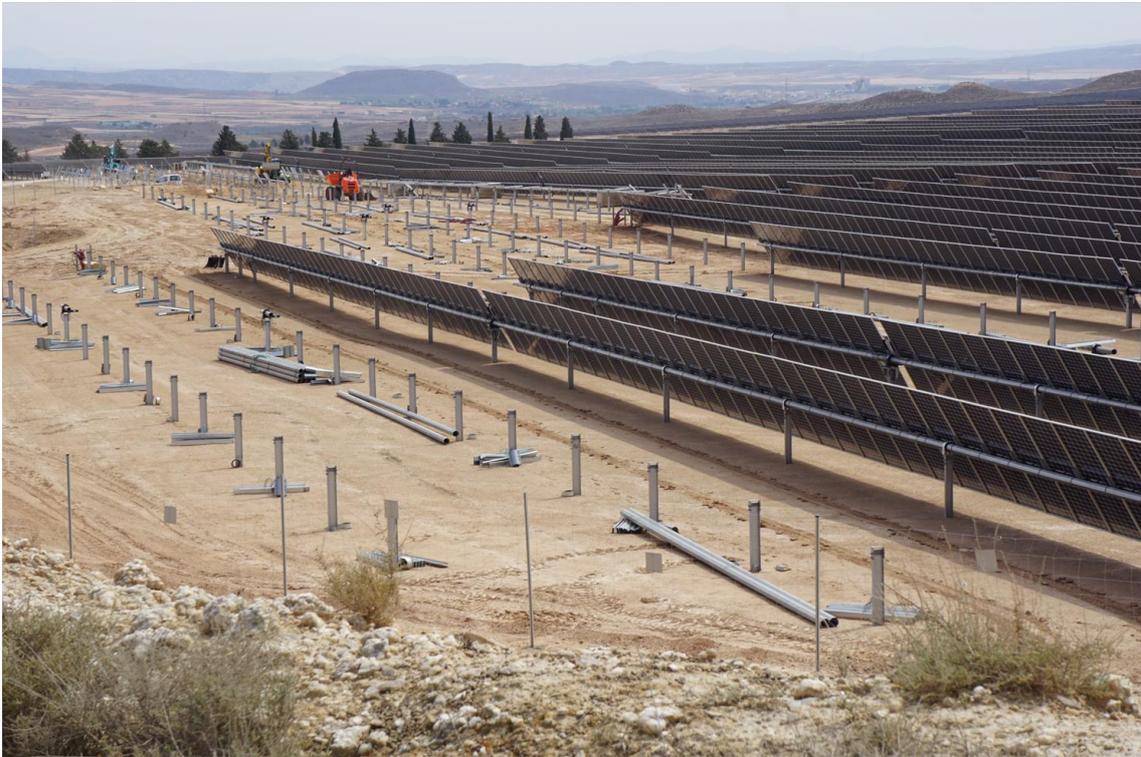
Figura 8 Seguidores por instalar en Plana de la pena 1

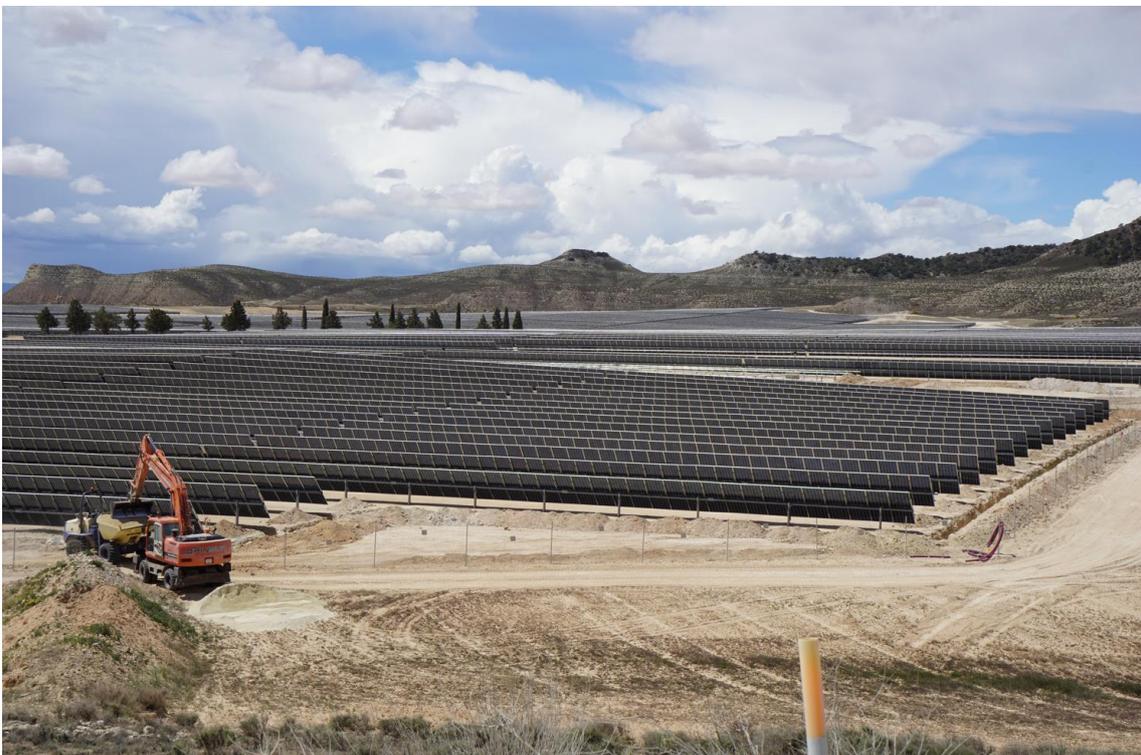
Figura 9 Vista general Plana de la Pena 1
