PLANTA SOLAR FOTOVOLTAICA (FV)
“PLANA DE LA PENA 2” DE 55 MWp”

Programa de Vigilancia Ambiental

Nombre de la instalación:	FV PLANA DE LA PENA 2
Provincia/s ubicación de la instalación:	ZARAGOZA
Nombre del titular:	PLANTA SOLAR OPDE 13 S.L.
CIF del titular:	B-71.344.741
Nombre de la empresa de vigilancia:	ARGUSTEC S.L.
Tipo de EIA:	ORDINARIA
Informe de FASE de:	CONSTRUCCIÓN
Periodicidad del informe según DIA:	MENSUAL
Año de seguimiento n.º:	AÑO 1
N.º de informe y año de seguimiento	INFORME N.º 11 DEL AÑO 1
Período que recoge el informe:	JULIO 2023

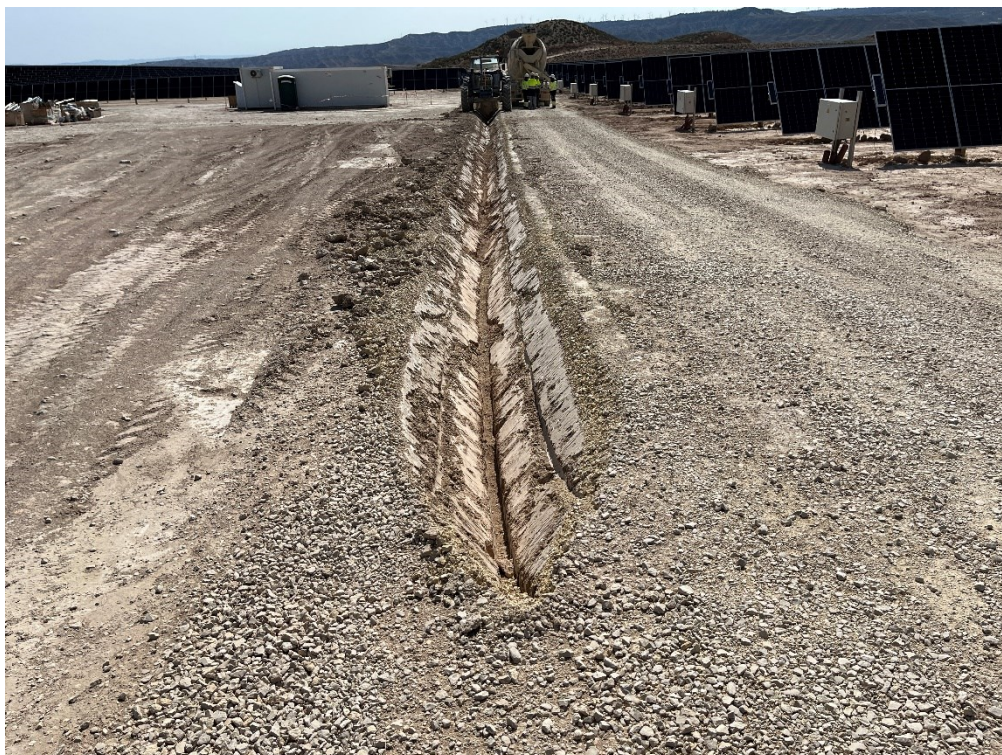
Durante este mes se ha continuado con la apertura y cimentación de las cunetas del vial interno.

Figura 2 Cimentación de las cunetas

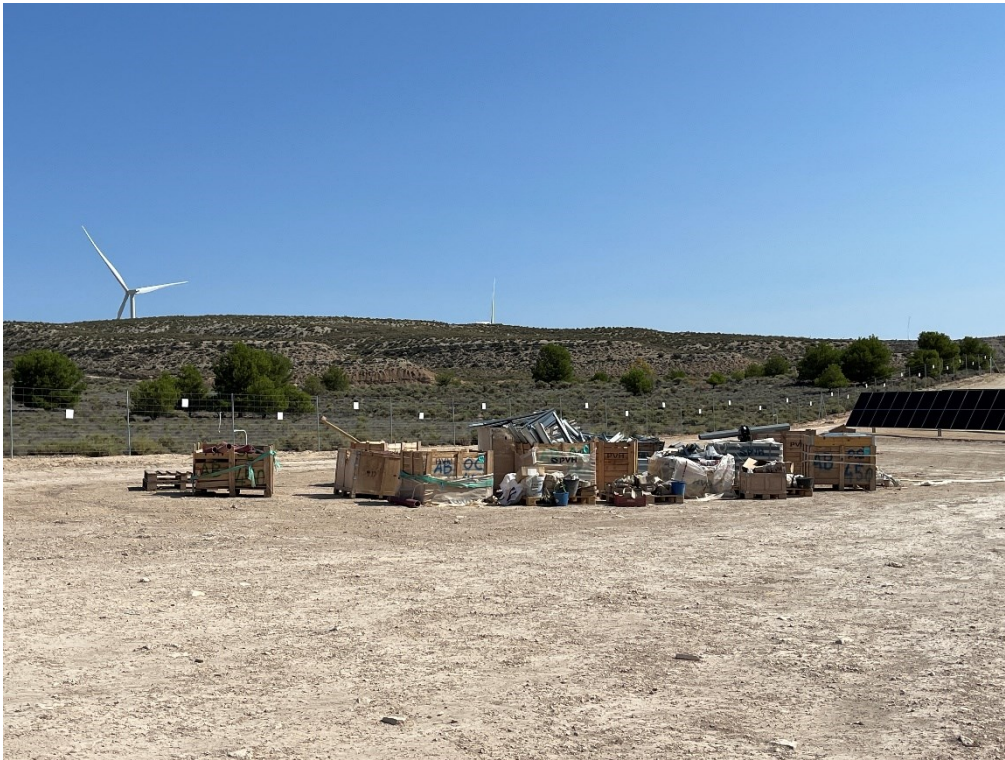
En cuanto a los residuos no peligrosos, se ha dispuesto un punto limpio de residuos no peligrosos de la zona de oficinas. Consta de cuatro contenedores, uno para restos plásticos y envases, otro de papel y cartón, uno de residuos urbanos y otro de restos orgánicos. También se han instalado diversos contenedores de gran tamaño para residuo industrial de cartón madera y plástico.

Figura 3 Acopio temporal de residuos no peligrosos

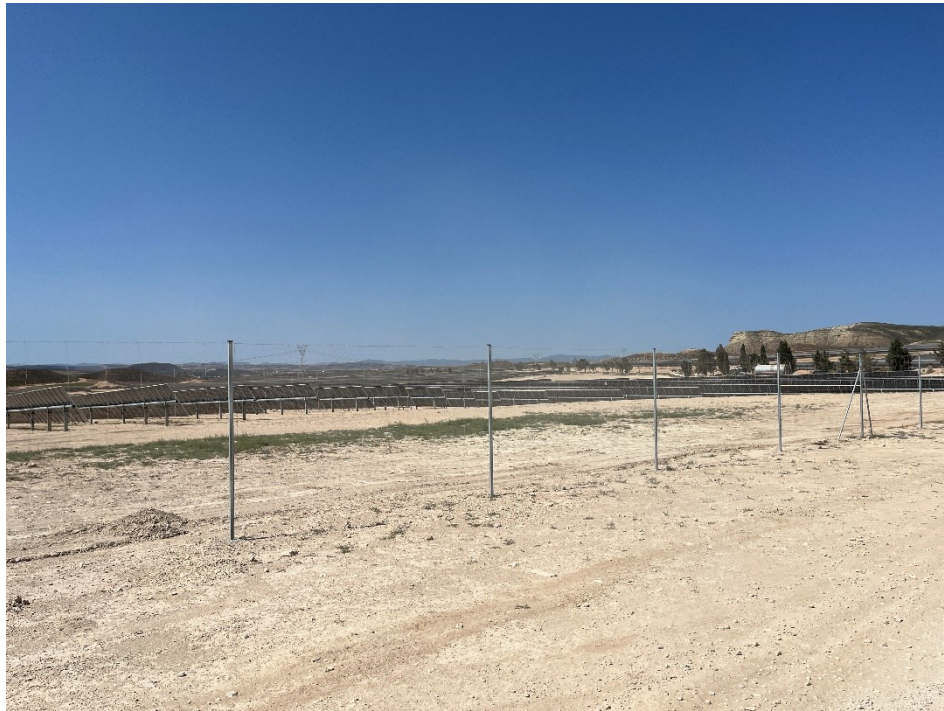
La instalación del vallado perimetral ha continuado durante el mes de julio con la colocación del mallado cinético, pero aun no se ha llevado a cabo la colocación de las placas anticolidión de aves ni la apertura de los pasos de fauna restantes.

Figura 4 Vallado perimetral sin placas esteparias

32	Después de semanas, todavía no se han instalado todas las placas esteparias en el vallado, ni se ha realizado la apertura de los pasos de fauna, así como la subsanación de los elementos punzantes	30/06/2023	5

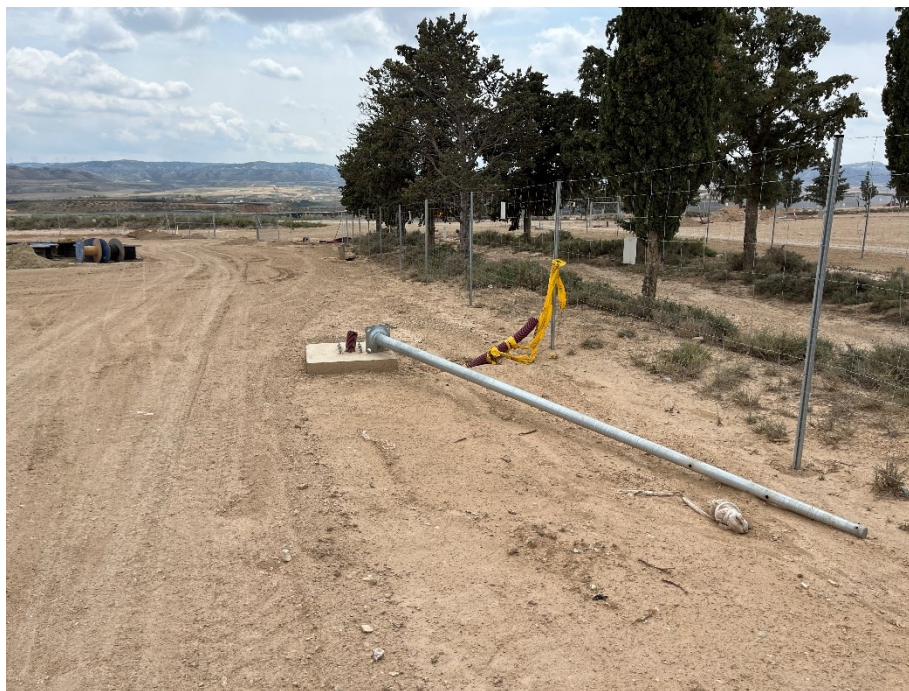
Figura 5 Montaje de los CCTV

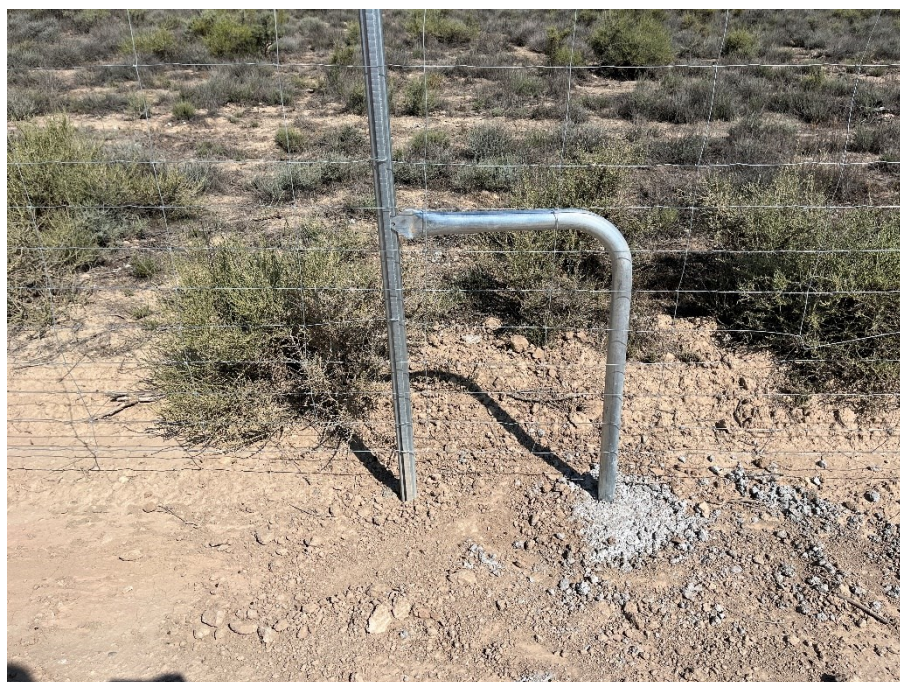
Figura 6 Paso de fauna sin abrir

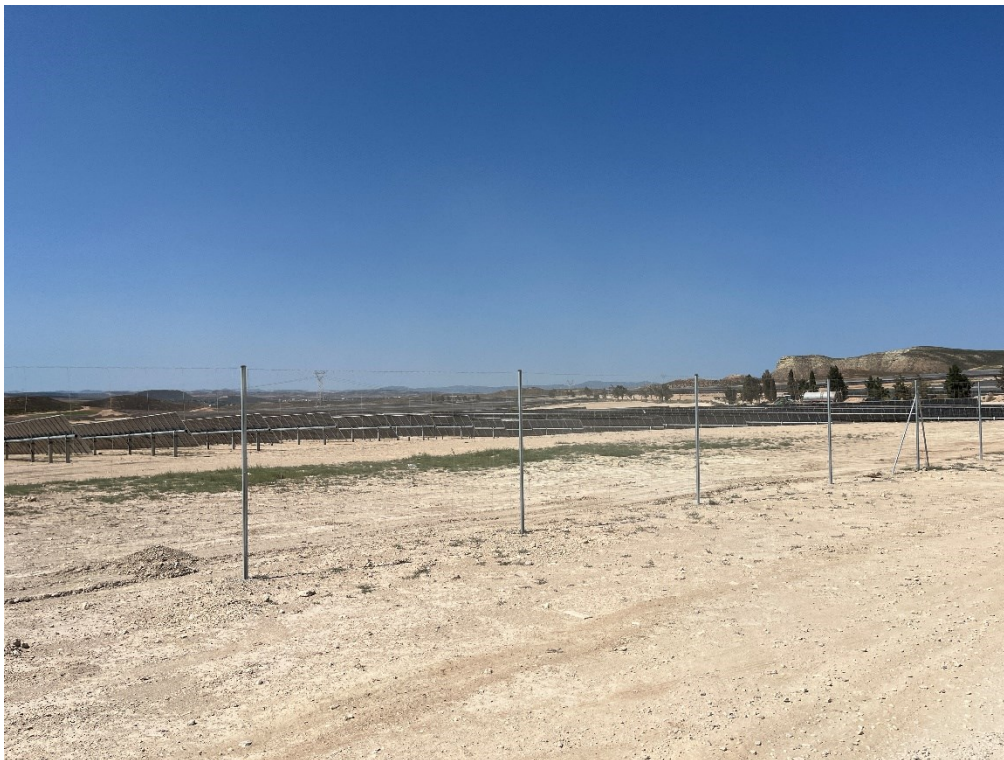
Figura 7 Vallado perimetral sin placas esteparias

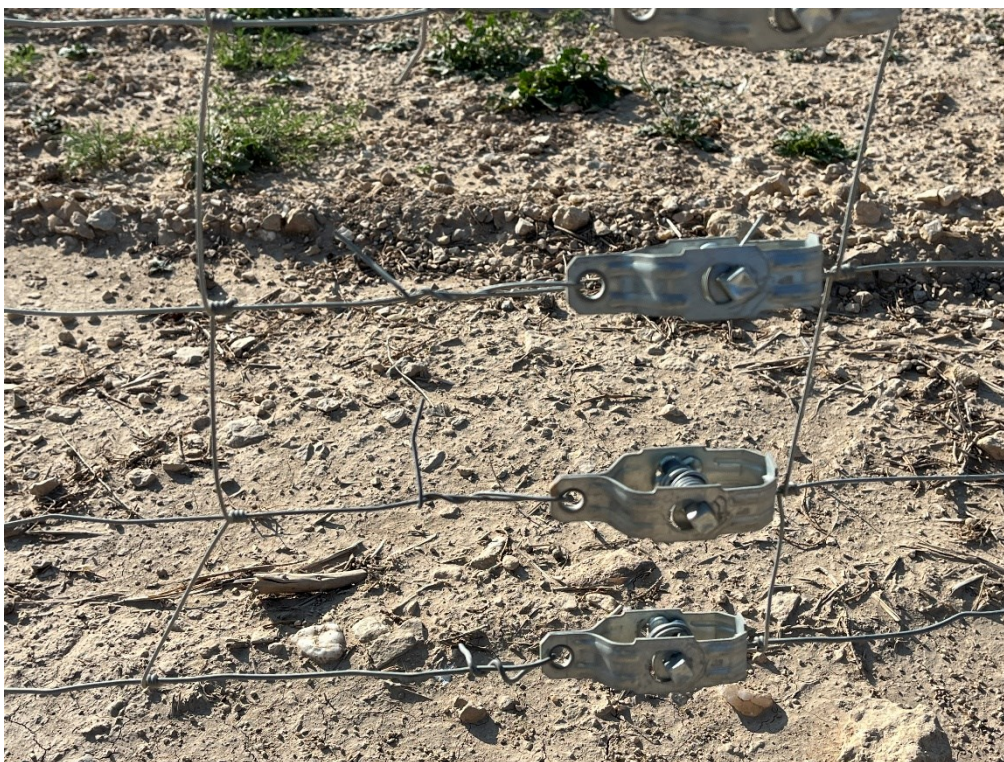
Figura 8 Elementos punzantes en el vallado perimetral
