# PARQUE EÓLICO ACAMPO SANCHO

## 4º INFORME MENSUAL DE VIGILANCIA AMBIENTAL

<b>Nombre de la instalación:</b>	<b>Parque Eólico Acampo Sancho</b>
<b>Provincia/s ubicación de la instalación:</b>	<b>TM de Zaragoza (Zaragoza)</b>
<b>Nombre del titular:</b>	<b>EDP Renovables España, S.L.U.</b>
<b>CIF del titular</b>	<b>B-91115196</b>
<b>Nombre de la empresa de vigilancia</b>	<b>SC Asesores Ambientales, S.L.</b>
<b>Tipo de EIA</b>	<b>Evaluación de Impacto Ambiental (Ordinaria)</b>
<b>Informe de fase de:</b>	<b>CONSTRUCCIÓN</b>
<b>Periodicidad del informe según DIA:</b>	<b>MENSUAL</b>
<b>Año de seguimiento nº:</b>	<b>AÑO 1</b>
<b>nº de informe y año de seguimiento:</b>	<b>INFORME nº 4 del AÑO 1</b>
<b>Periodo que recoge el informe:</b>	<b>MARZO 2023</b>

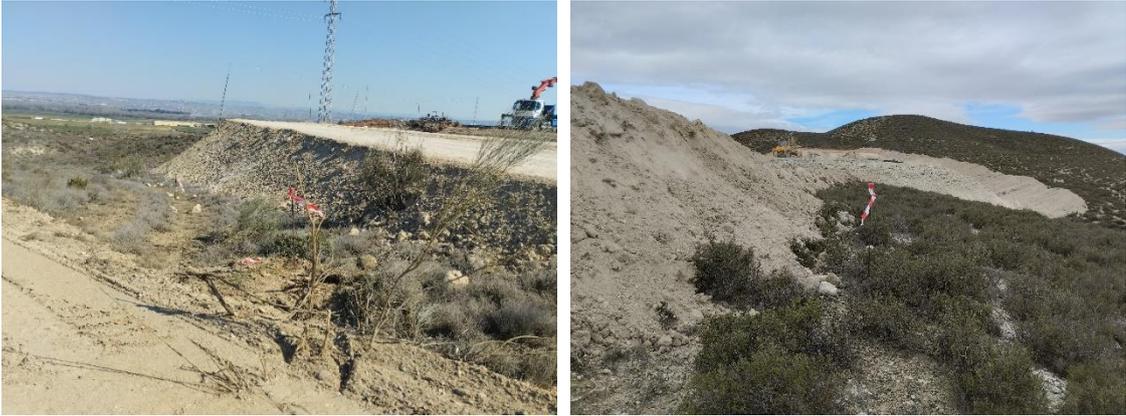
Plataformas auxiliares de los aerogeneradores ACS 01 -izda.- y ACS 05 -dcha.-, debidamente jalonadas

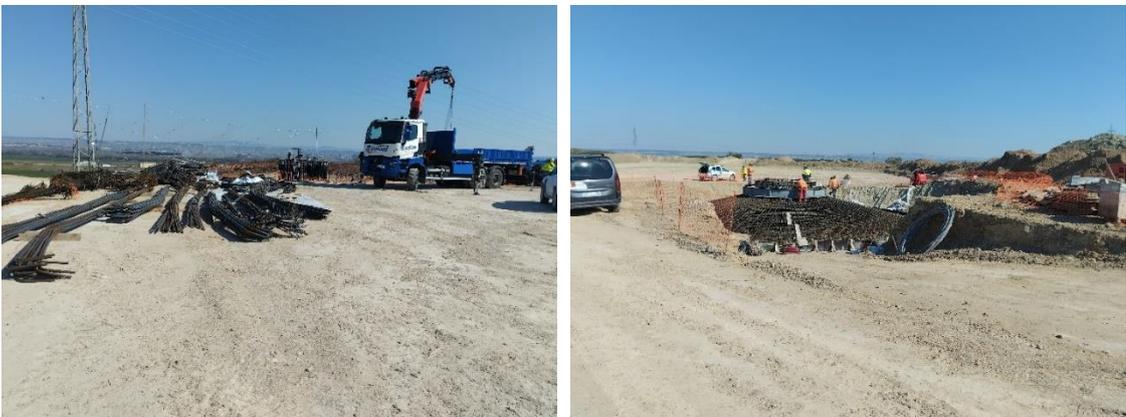
Armando las jaulas de pernos de los aerogeneradores ACS 01 (Izda.), y ACS 02 (Dcha.),

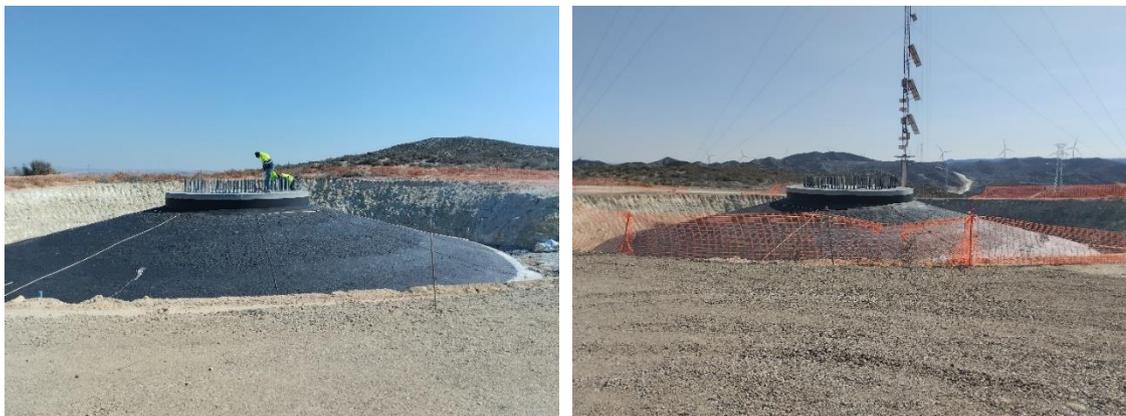
Zapatas hormigonadas y con pintura asfáltica: ACS 03 (izda.), y ACS 04. (dcha.).

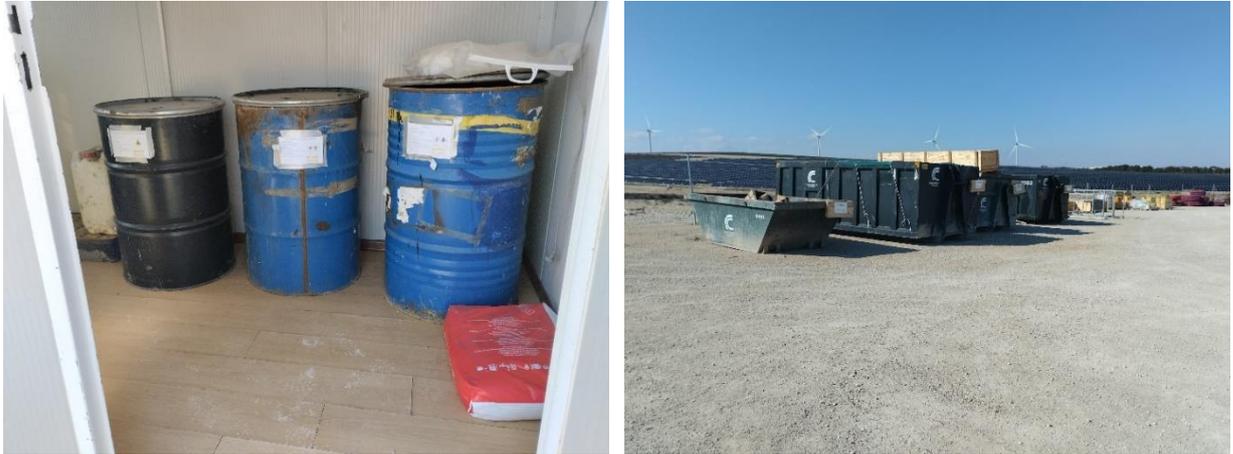
Izda., Punto limpio de RP. Dcha., Punto limpio de RNP. Todo correcto

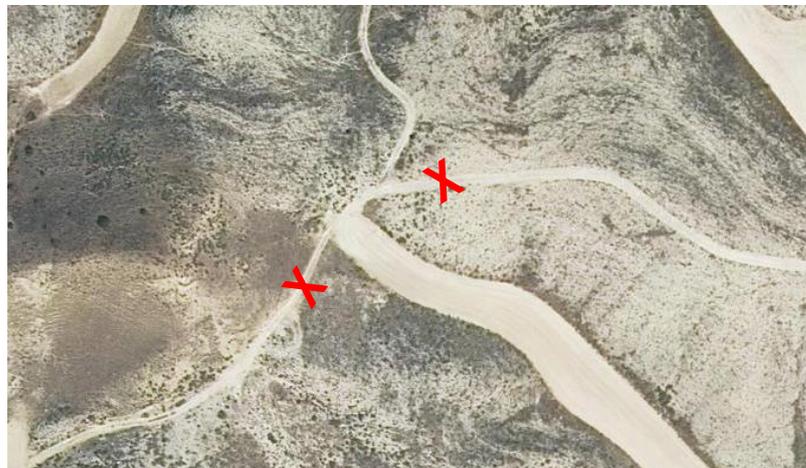
Como cuestión más relevante, señalar que se ha ejecutado una restitución de camino agrícola que no estaba prevista en el proyecto, coincidiendo con el PK 3+700 del Camino 4 del PE. La actuación realizada es correcta e inevitable, afecta puntualmente a vegetación natural (algo menos de 200 m<sup>2</sup>).

Estado previo a las obras de la zona del camino 4: se destaca el camino interceptado

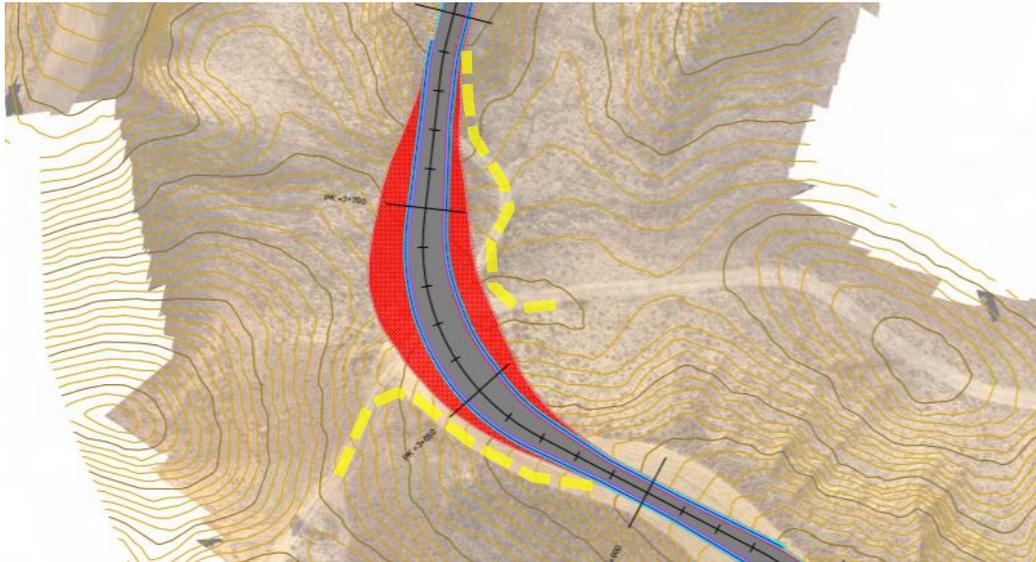
Obra ejecutada para dar continuidad al camino interceptado

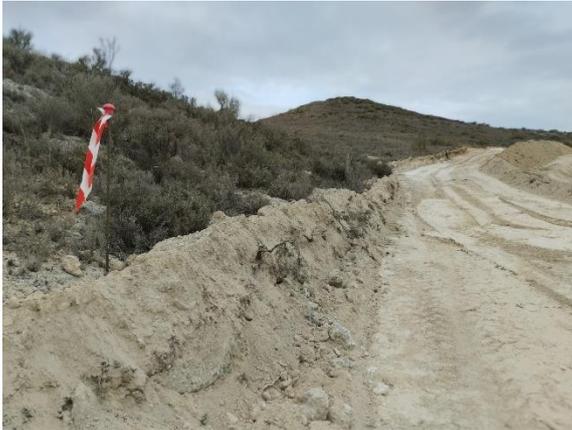
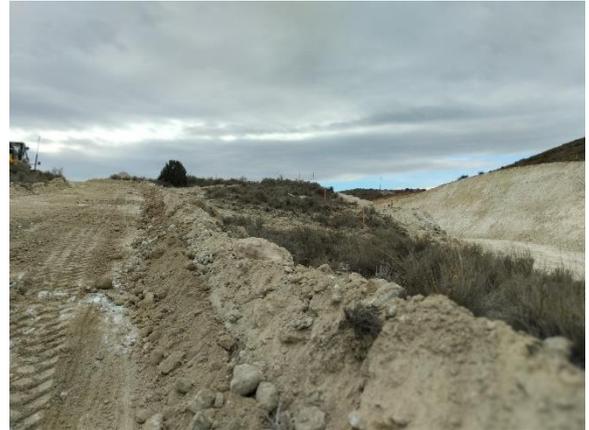
Camino restituído: Izda., zona sur: solo se afecta a campos de labor; dcha., zona norte: afección puntual a vegetación natural.

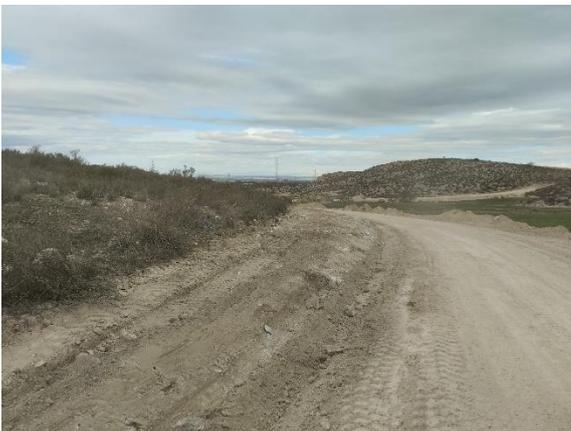
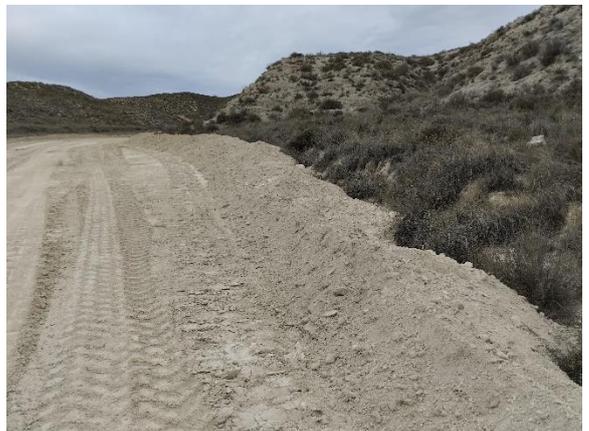
Por otra parte, se comprueba que falta jalonar algunos tramos en los que acaban de empezar a realizarse movimientos de tierras: el camino principal del parque, en el tramo de acceso a la SET; y el tramo de zanja de llegada al ACS 05. Se insta a los responsables de las obras para que procedan a jalonar de inmediato estos tramos.

Tramos de zanja de acceso a la SET (izda.), y de acceso al ACS 05 (dcha.), pendientes de jalonar:

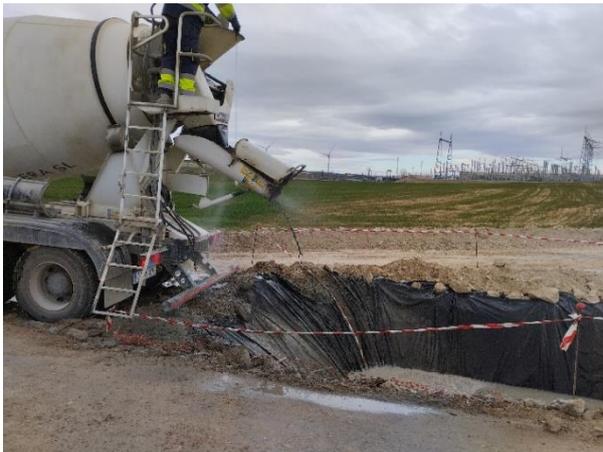
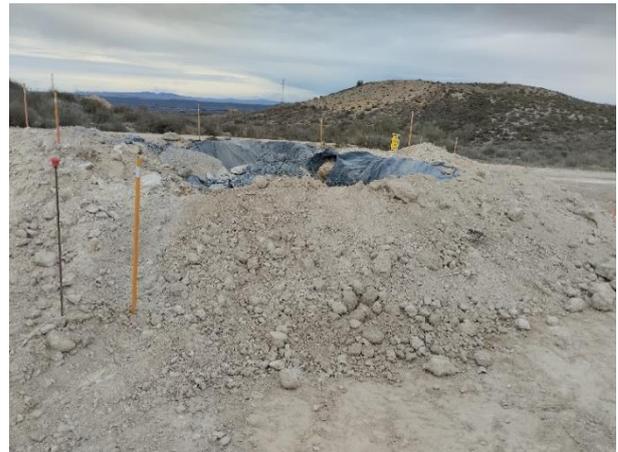
Dispositivos para la limpieza de canaletas de hormigoneras. Izda., dispositivo situado en el camino de acceso al ACS 01 y ACS 02. Dcha., dispositivo situado junto al acceso al ACS 03

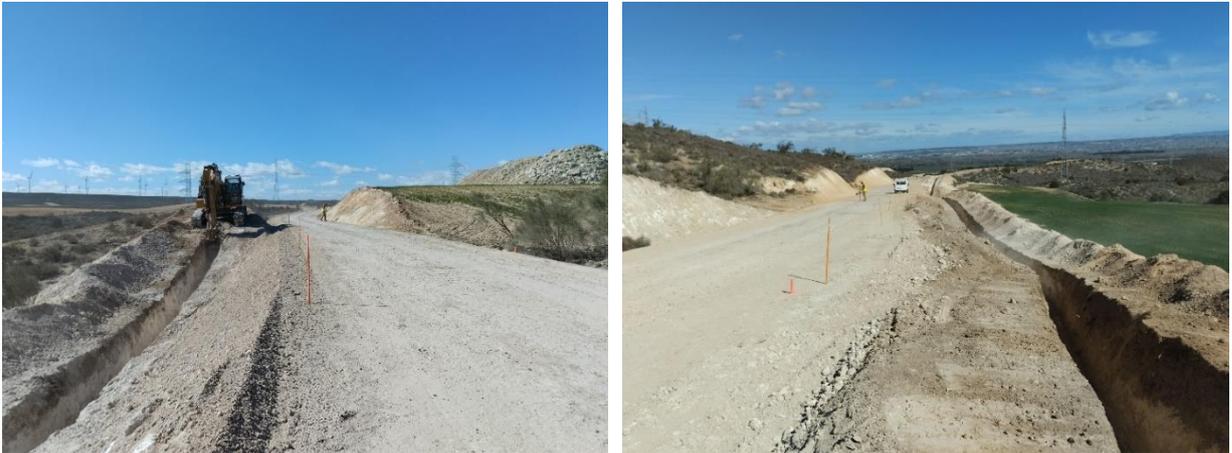
La actuación más notable que cabe señalar respecto a la semana anterior es el comienzo de la apertura de zanjas: ya está casi completado el tramo de zanja entre los aerogeneradores ACS 01 y ACS 02. Destaca también el avance de los movimientos de tierras en el vial principal del parque y la zanja, en el sector de acceso a la SET. En ciertos sectores, la tierra sacada de excavar la zanja se está depositando sobre los acopios de tierra vegetal. Se alerta a los responsables de las obras de

lo inadecuado de este hecho, para que deje de producirse. En las zonas en las que la zanja discurre por campos de labor, este problema es relativamente menor, dado el tipo de tierras que salen de la excavación de la zanja. Pero en los sectores en donde la zanja discurre por zonas con vegetación natural debe prestarse especial atención para que no se afecte a la escasa tierra vegetal acopiada.

Excavación de zanja entre ACS 01 y ACS 02: mezcla inadecuada de tierra excavada de la zanja y acopios de tierra vegetal

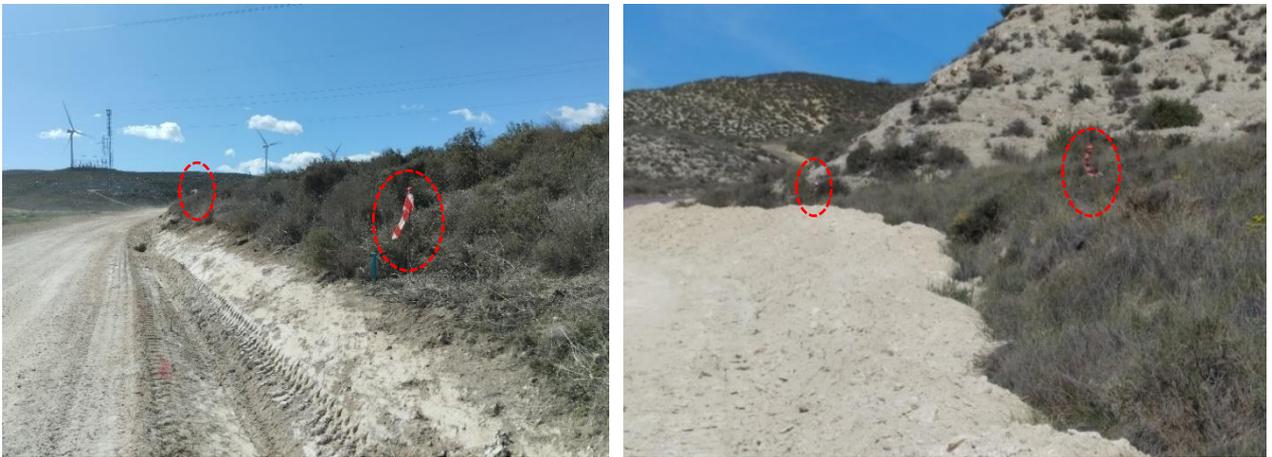
En cuanto a los tramos pendientes de jalonar, ya se han resuelto los sectores que faltaban en el camino principal del parque, en el tramo de acceso a la SET, y en el tramo de zanja de llegada al ACS 05.

Obras en de acondicionamiento del vial principal del parque y zanja de acceso a la SET: jalonado correcto.

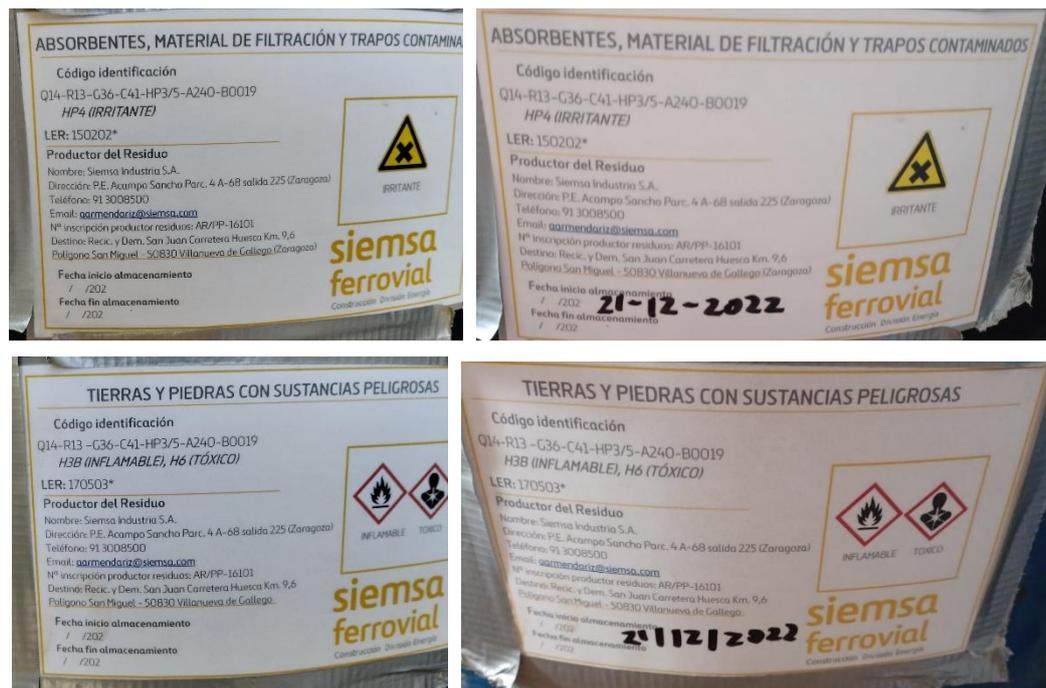
Se han detectado algunos fallos de etiquetado en el punto limpio de RP. En parte, ya se han corregido, y la corrección del resto está comprometida y previsiblemente será inminente.

Bidones con etiquetado incompleto, y etiquetas corregidas

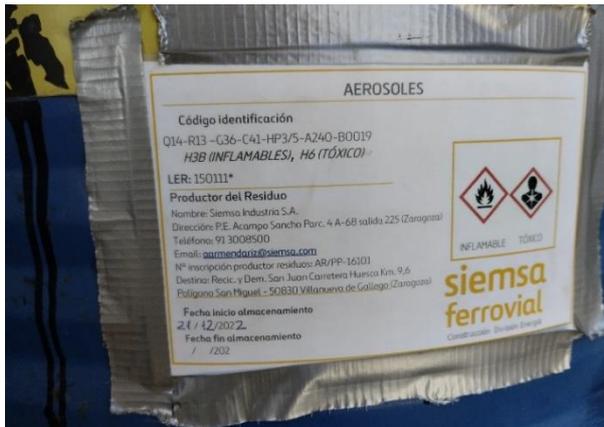
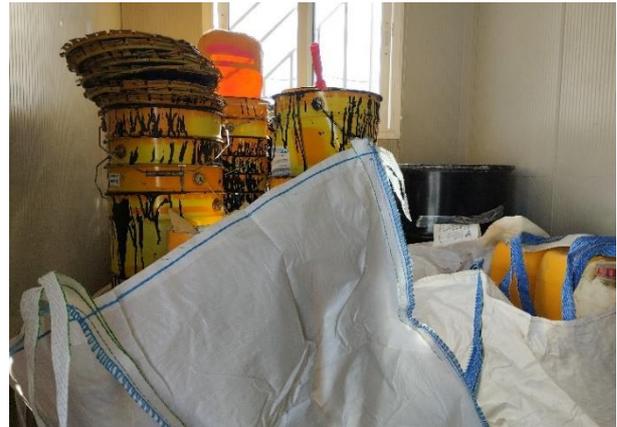
Bidón que sí estaba ya correctamente etiquetado, y sacas con botes pendientes de etiquetar

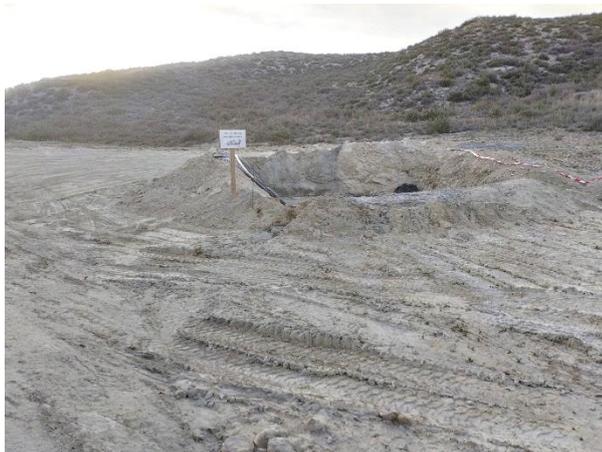
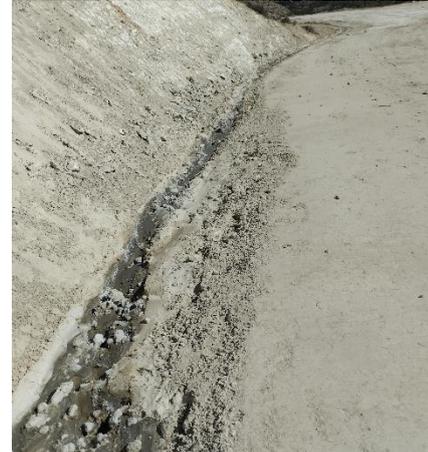
Se produjo un derrame de agua con hormigón en la balsa de limpieza de cubas instalada junto al ACS 05, que ha afectado a las cuentas. También está prevista su limpieza.

Balsa de limpieza de cubas del ACS 05, y cunetas contaminadas de hormigón, que deben ser limpiadas

- Sigue pendiente de limpieza el derrame de agua con hormigón en la balsa de limpieza de cubas instalada junto al ACS 05, que ha afectado a las cuentas.
- Se mantienen correctamente jalonados los tajos de obra adyacentes a vegetación natural.
- La excavación de zanjas continúa realizándose con cuidado, evitando mezclar la tierra de excavación con los caballones de tierra vegetal previamente.

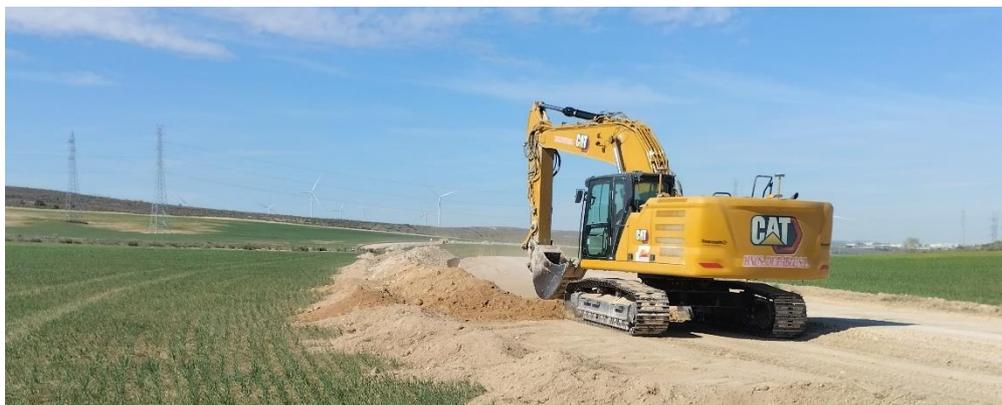
Excavación de zanja en las proximidades de ACS 03: se forma un pequeño caballón con las tierras excavadas, paralelo al de tierra vegetal previamente apartada.

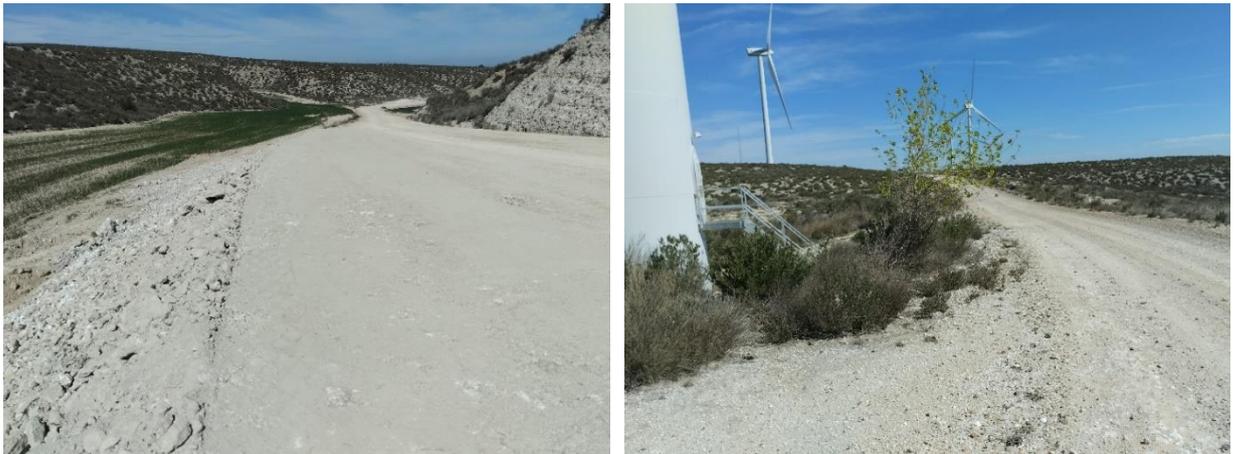
Se están ejecutando algunos ajustes puntuales del vial principal del parque. Se reporta a los responsables de las obras de que debe añadirse tierra vegetal en aquellos taludes en los que se actúe de forma significativa (como en las curvas más cercanas a la SET). También se insta a que se intente evitar la tala de un pequeño chopo que crece junto a la plataforma del aerogenerador AA 06 (del parque eólico Acampo Arias), procediendo en su lugar su poda.

Izda, curva en la subida a la SET desde el cruce bajo el AVE, en donde se ha realizado un ensanchamiento de vial. Ha de adicionarse tierra vegetal a los nuevos terraplenes formados. Dcha, pequeño chopo que crece adyacente al aerogenerador AA 09 (parque Acampo Arias), que dificulta el paso de los elementos a transportar. Desde la VAO se ha propuesto podar el árbol, en lugar de talarlo.

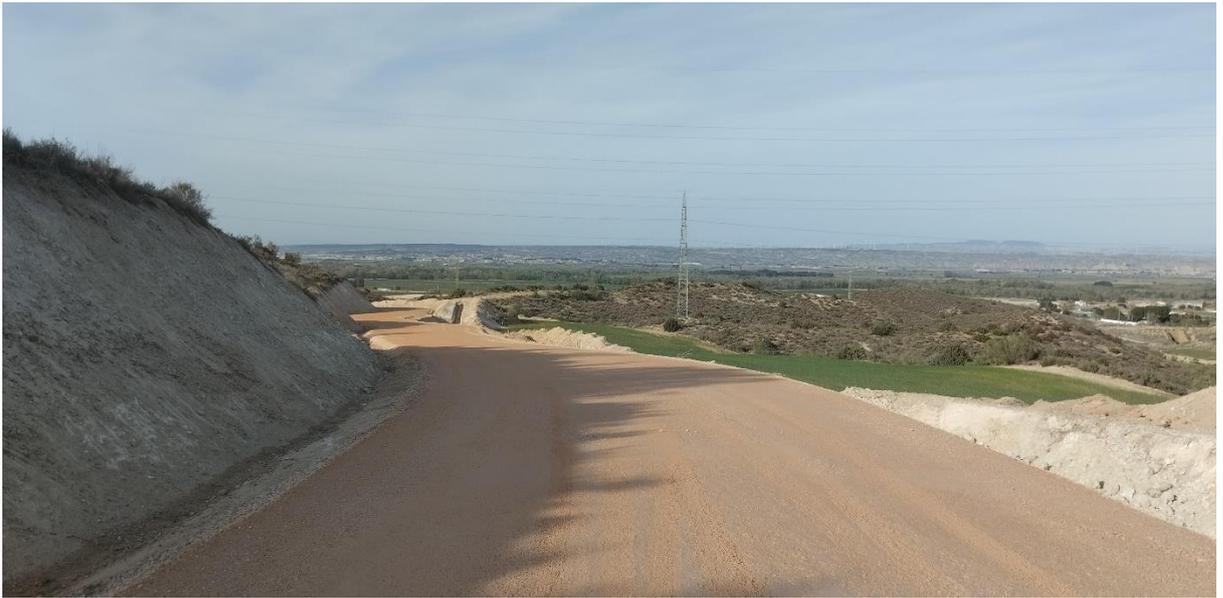
Vial de acceso al aerogenerador ACS 01, prácticamente terminado (a falta de remates). A la derecha, se ve la zanja excavada, en la que ya se han extendido de los cables

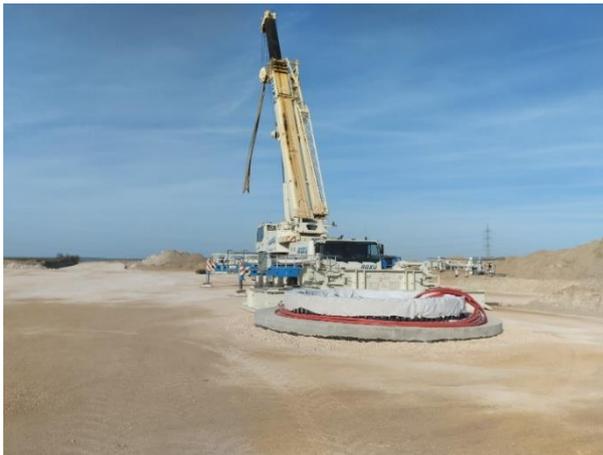
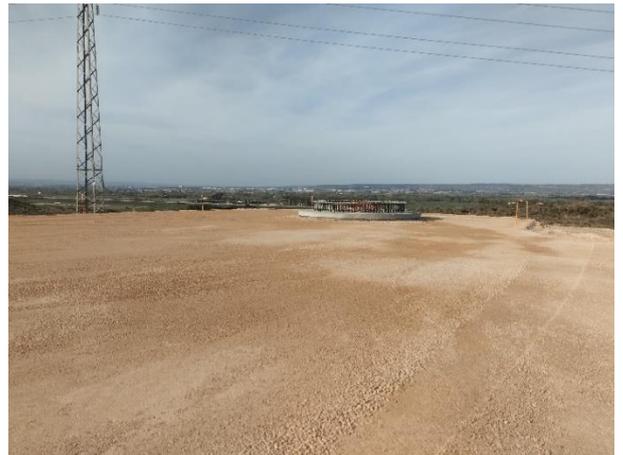
Izda., ACS 01. Dcha., ACS 02, ambas zapatas tapadas y plataformas con zahorras. Comienzan a acopiarse elementos de las grúas,

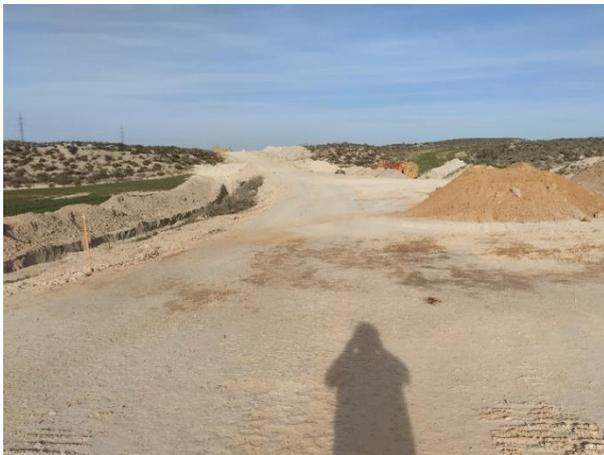
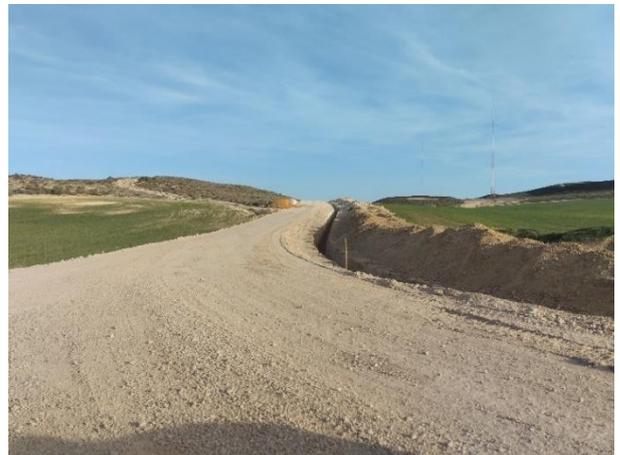
Vial de acceso al sector de los aerogeneradores ACS 03 -ACS 04.

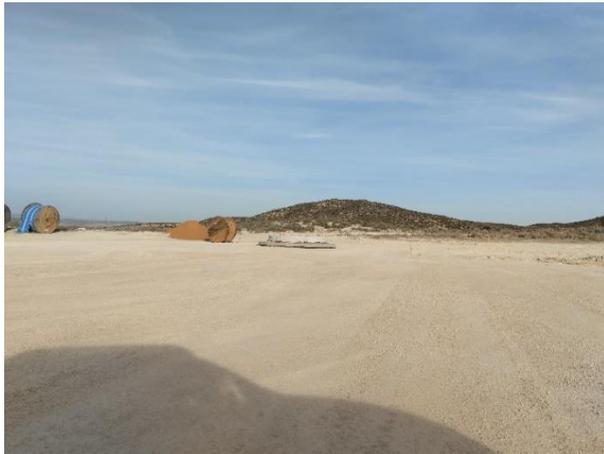
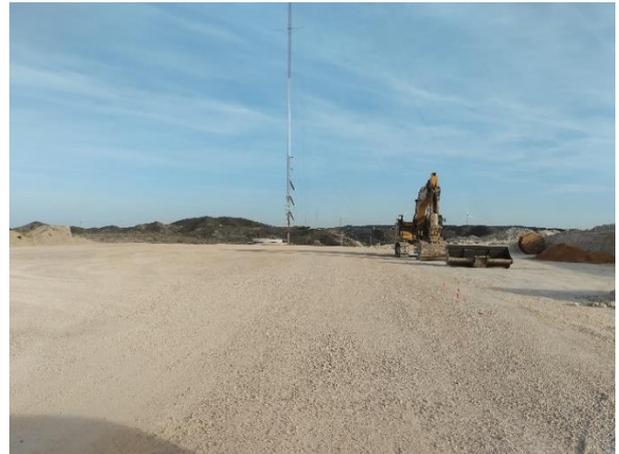
Izda, ACS 03. Dcha., ACS 04. Ambas zapatas tapadas, y con zahorras extendidas en las superficies de servicio permanentes

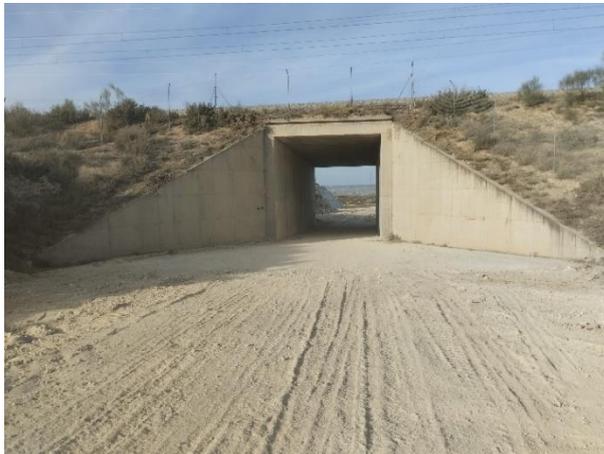
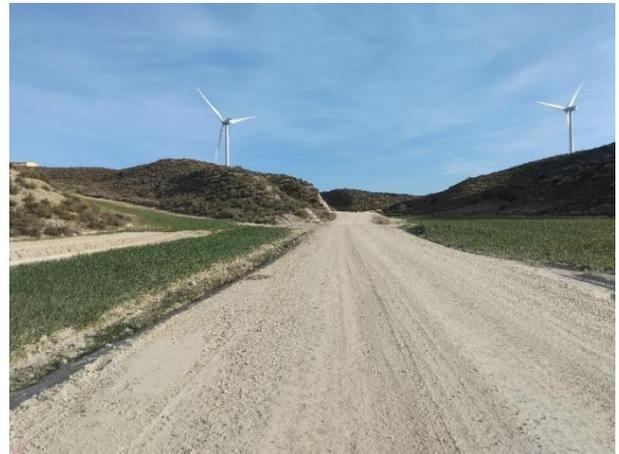
Tramo de conexión con la SET: Izda., cruce bajo el AVE (hinca ya ejecutada). Dcha., acondicionamiento de vial ya ejecutado, y franja preparada para la ejecución de la zanja, en el sector comprendido entre el cruce bajo el AVE y la SET

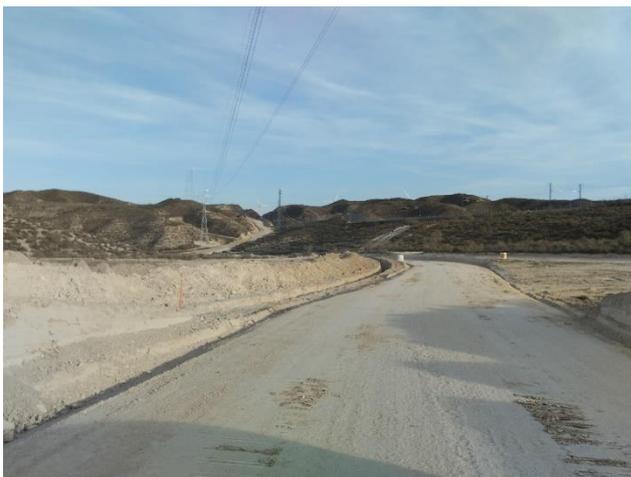
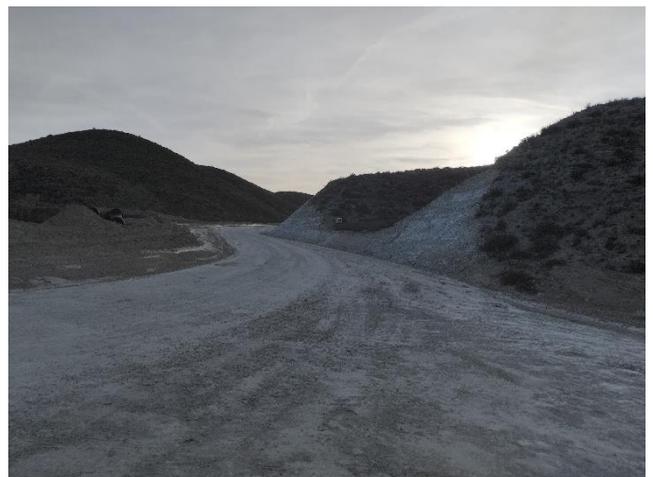
Camino 4, de acceso al ACS 05. Vial ya apisonado, preparado para el extendido de zahorra

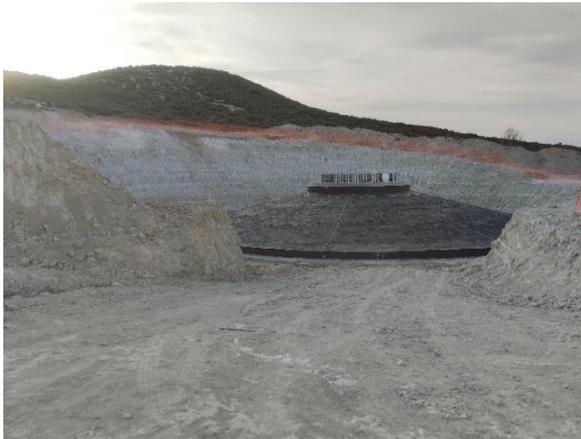
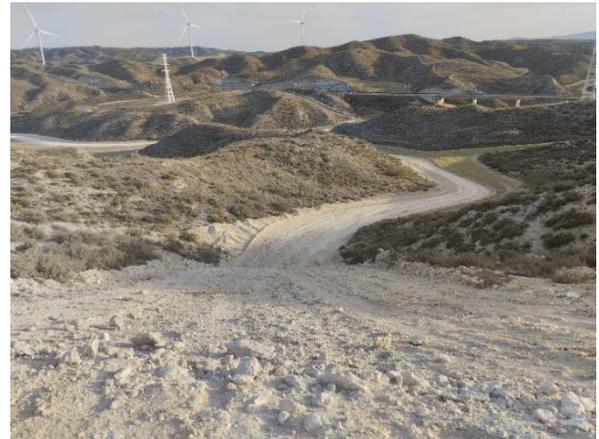
lza., Plataforma del ACS 05: zapata hormigonada. Dcha., llegada de la zanja al ACS 05, pendiente de ejecutar

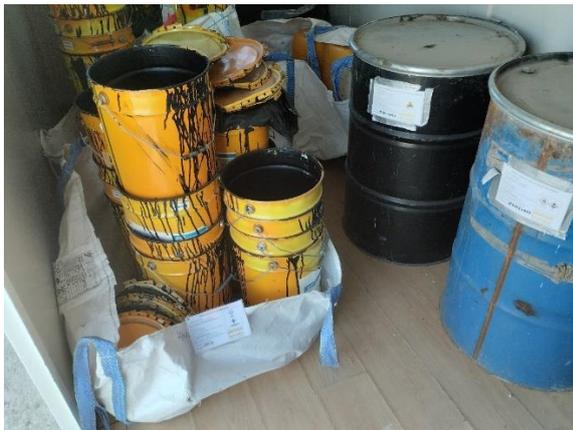
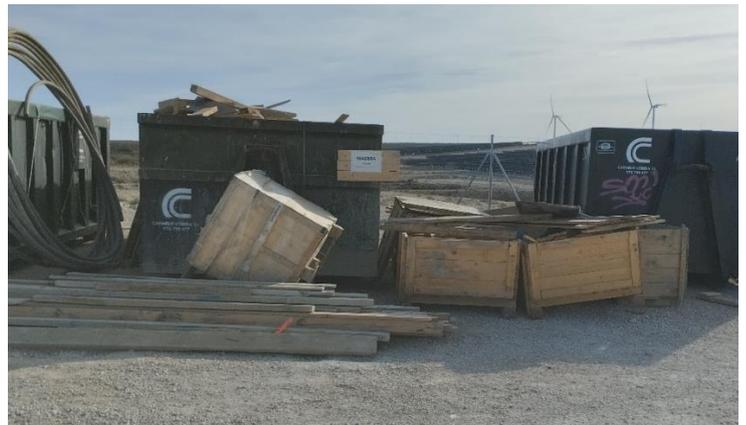
- Ya se han corregido los fallos de etiquetado detectados en el en el punto limpio de RP. Se reporta a la contrata el desorden en el de RNP: hace falta una retirada ya de maderas, y separar los tablones que pueden ser reutilizados de los restos inservibles, a reciclar.

Bidones y sacas con botes correctamente etiquetados. Desorden en el punto limpio de RNP, y contenedor de madera lleno.

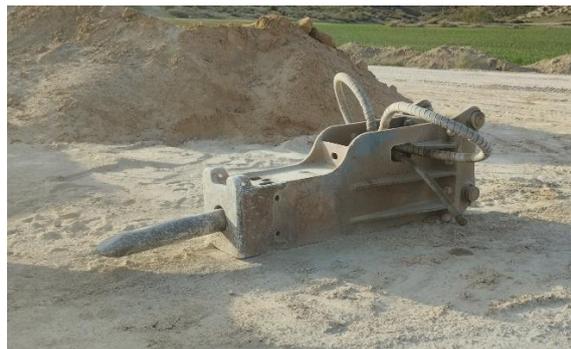
- En ocasiones se depositan directamente sobre el terreno útiles de obra que incluyen circuitos con fluidos susceptibles de contaminar el suelo, como martillos hidráulicos de retroexcavadoras. Estos elementos deben colocarse sobre mantas plásticas, no directamente sobre el terreno.

Martillo neumático directamente depositado sobre el terreno: deben colocarse bajo este tipo de elementos mantas plásticas

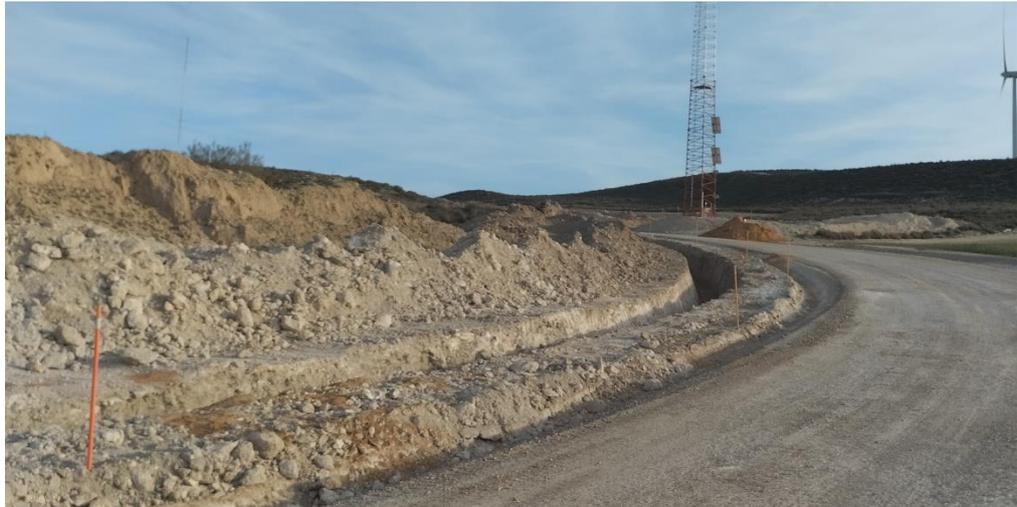
Excavación de zanja en las proximidades de la TM: se forma un pequeño caballón con las tierras excavadas, paralelo al de tierra vegetal previamente apartada (29-03-23).
