# INFORME CUATRIMESTRAL FASE EXPLOTACIÓN- 1º INFORME - 2º AÑO

VIGILANCIA AMBIENTAL  
FV CALAMOCHA I

Nombre de la instalación:	FV Calamocha I
Provincia/s ubicación de la instalación:	Teruel
Nombre del titular:	FUERZAS ENERGÉTICAS DEL SUR DE EUROPA, S.L.
CIF del titular:	B99377608
Nombre de la empresa de vigilancia:	Athmos Sostenibilidad SL
Tipo de EIA:	Ordinaria
Informe de FASE de:	EXPLOTACIÓN
Periodicidad del informe según DIA:	Cuatrimestral
Año de seguimiento nº:	AÑO 2
Nº de informe y año de seguimiento:	INFORME nº1 del AÑO 2
Periodo que recoge el informe:	JUNIO 2023 – SEPTIEMBRE 2023

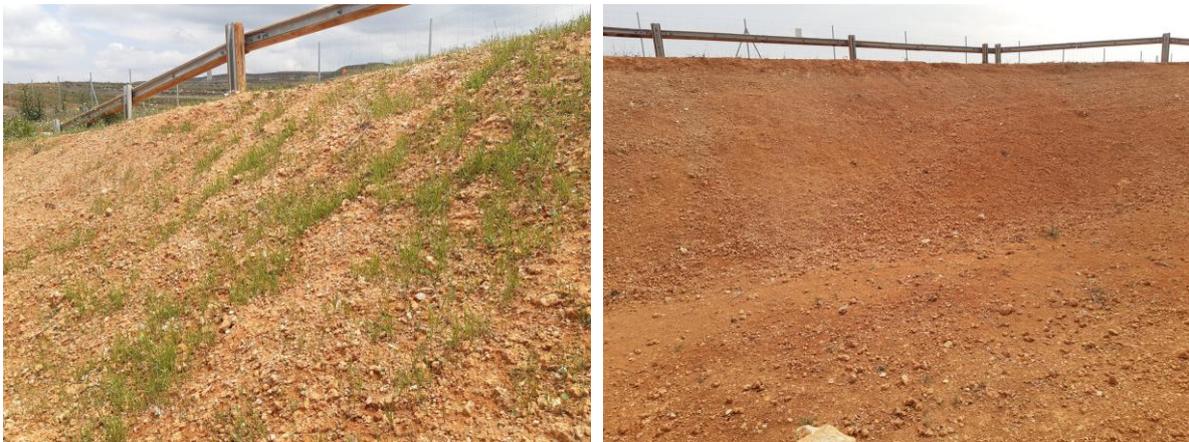
Realizada la hidrosiembra en la anterior primavera, empezó a germinar durante los meses de junio y julio tras varios episodios lluviosos importantes, alcanzado en determinados puntos una cobertura importante. Durante el verano con la entrada de las ovejas en la parcela, ramonearon todos los brotes tiernos. Desde entonces y hasta finales de este periodo cuatrimestral, no han germinado nuevos brotes. Se restringirá el acceso del ganado a esta parcela de ahora en adelante. Se esperará al paso del otoño para ver si vuelve a germinar, sino se planteará volver a realizar la hidrosiembra.

Fig. 1. Talud de la parcela 3, con hidrosiembra exitosa en junio (izquierda), y desnuda completamente de vegetación en septiembre tras la entrada del ganado ovino (derecha).

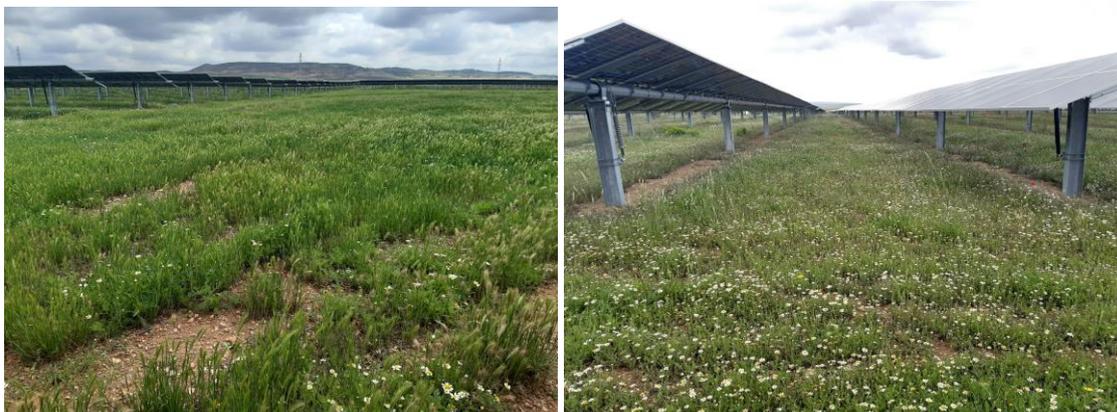
Regeneración de la vegetación natural exitosa en toda la planta fotovoltaica, especialmente en la parcela 1 y parcela 2. En la parcela 3 hay pequeñas áreas desprovistas de vegetación. En el mes de junio, la cobertura existente, tras los meses de primavera y varias lluvias acontecidas en días previos, presenta un notable grado de desarrollo. Después, en plena época estival, el desarrollo de la vegetación en el interior de la planta es menor, y aunque se sigue manteniendo la cobertura debajo de las placas, ya presenta tonalidades amarillentas, menor densidad y menor porte. Estos meses se irán generando bancos de semillas que en otoño volverán a germinar.

Fig. 2. Parcela 1. Regeneración de la vegetación natural exitosa en toda la parcela, en junio.

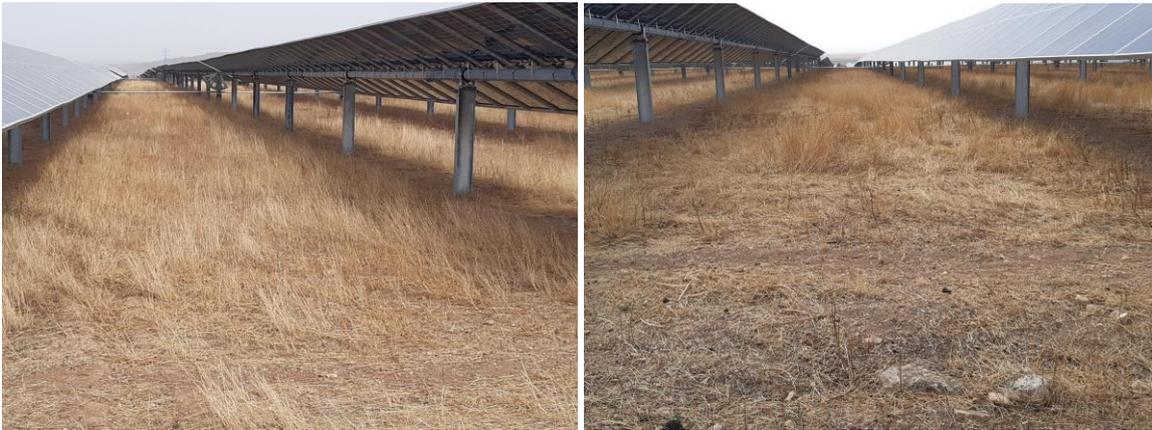
Fig. 3. Parcela 1. Cobertura de vegetación en septiembre, tras periodo estival.

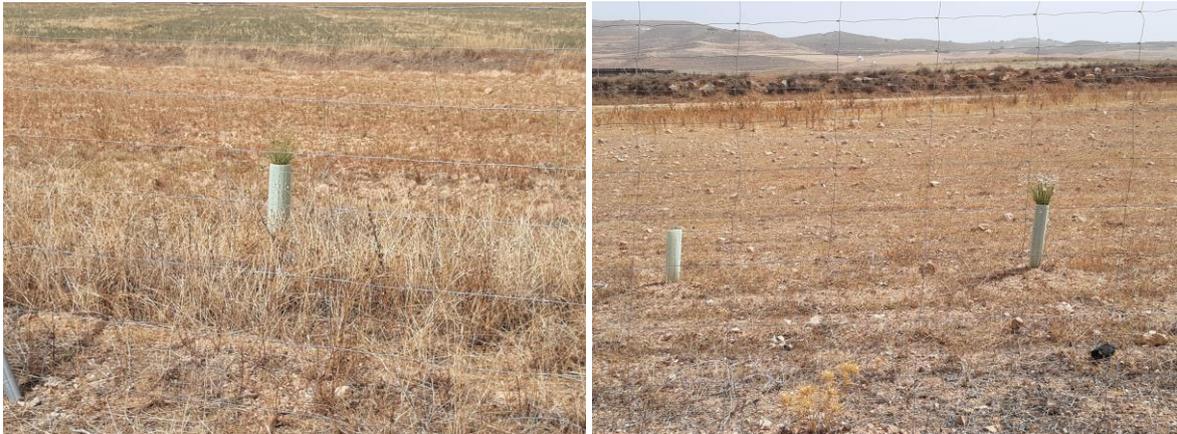
Se realizó la reposición de marras en el anterior informe cuatrimestral, con una revisión posterior en mayo, donde la práctica totalidad de las plantas se desarrollaban con éxito. Tras la sequía del periodo estival, sigue pendiente realizar una comprobación específica de la supervivencia de las plantas. Controles visuales durante estos meses indican que este índice sigue siendo alto.

Fig. 4. Éxito en el desarrollo de la pantalla vegetal.

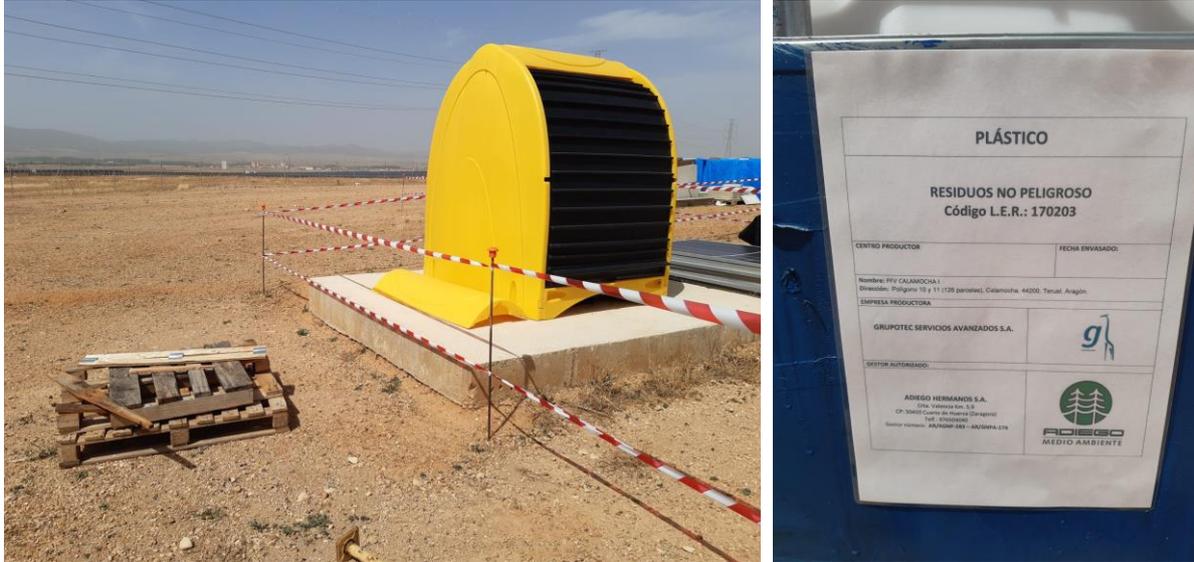
Existe zona de almacenamiento de materiales, y punto limpio habilitado en el centro de la parcela 2. Todos los residuos están correctamente etiquetados, y los residuos peligrosos se encuentran aislados tanto de la superficie del suelo como del aire libre.

Fig. 5. Punto limpio en la parcela 2, y ejemplo de etiquetado de residuo no peligroso.

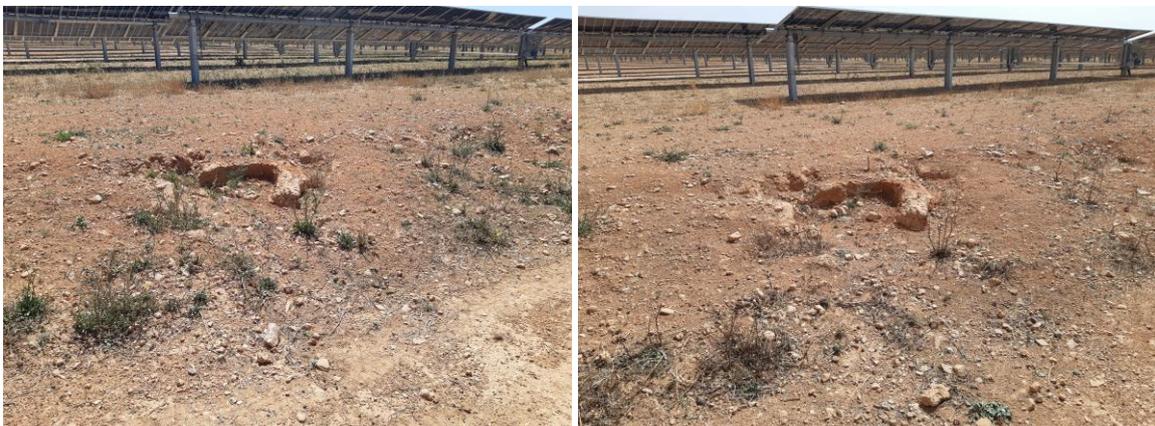
La orografía del terreno, sin apenas desnivel en ninguna de las parcelas, hace que no presente problemas de erosión significativos. Además, el buen estado de la regeneración vegetal en el interior de la planta favorece a la mejora de la estructura edáfica, almacenando mayor cantidad de agua durante las lluvias y con menor escorrentía superficial. Únicamente se encuentran pequeños surcos en la parcela 2.

Fig. 6. Surco erosivo de pequeña importancia en la parcela 2, y su evolución entre julio y septiembre, sin apenas diferencias.
