INSTALACIÓN FOTOVOLTAICA "ÉPILA 123" Y CONEXIÓN A RED 15 kV
ÉPILA (ZARAGOZA)
INFORME DE VIGILANCIA AMBIENTAL

Nombre de la instalación	FV Épila 123
Provincia de la instalación	Zaragoza
Nombre del titular	Inversiones Renomosa, S.L.
CIF del titular	B99533820
Nombre de la empresa de la vigilancia	José Vicente Andrés Ros
Tipo de EIA	Simplificada
Informe en Fase de	Construcción
Periodicidad del informe según DIA	Mensual
Año de seguimiento nº	Año 1
nº de informe y año de seguimiento	Informe nº 1 del año 1
Periodo que recoge el informe	Julio-agosto 2023

Nº Expte. INAGA 500201/01B/2020/09286

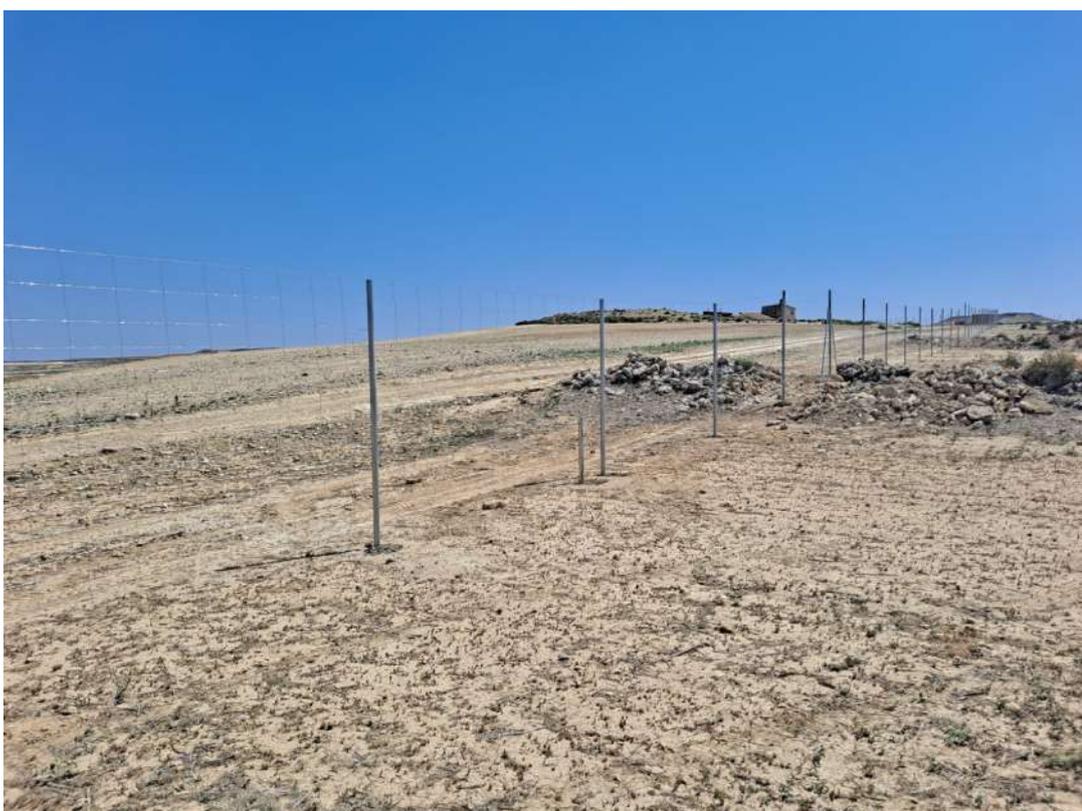
Figura 4.1. Vallado de la planta “Épila 123”

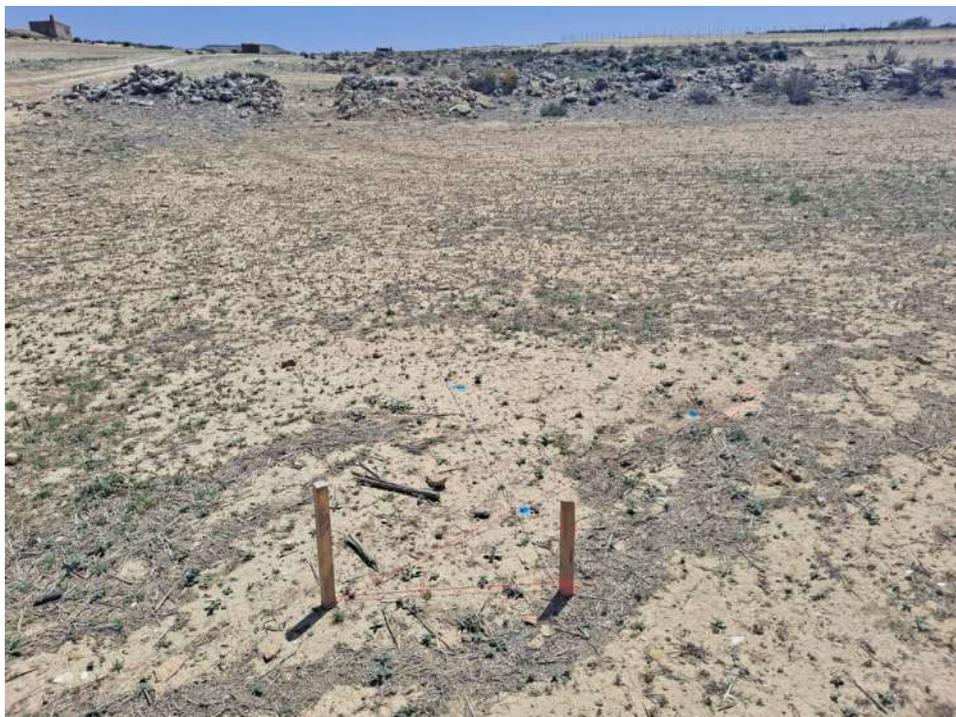
Figura 8.1. Jalonamiento para instalación del vallado en la planta “Épila 2”

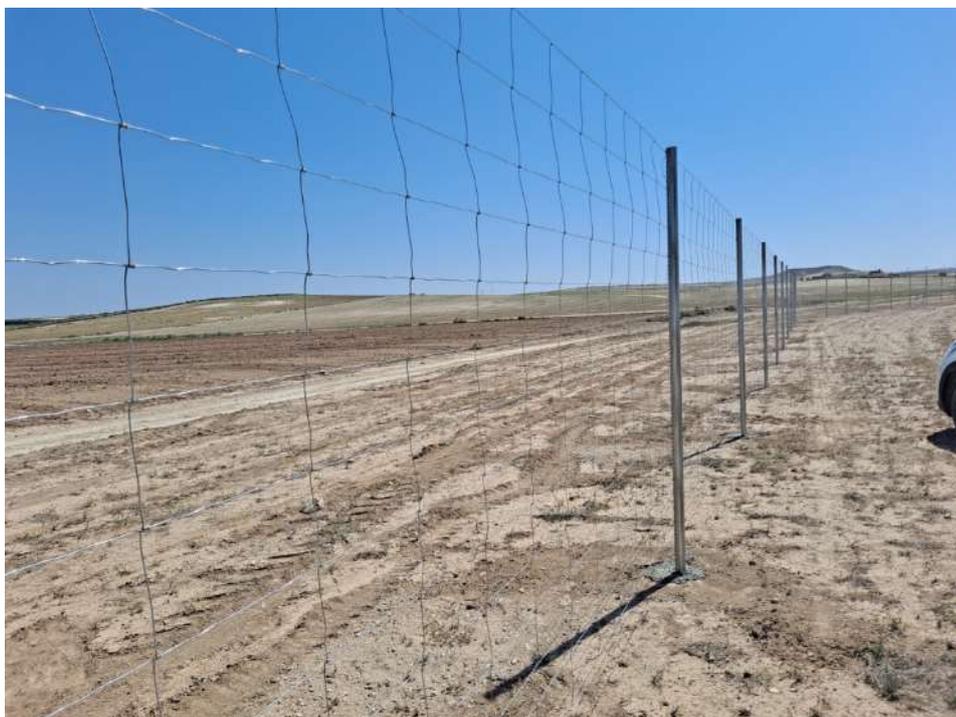
Figura 8.2. Vallado en la planta “Épila 3”

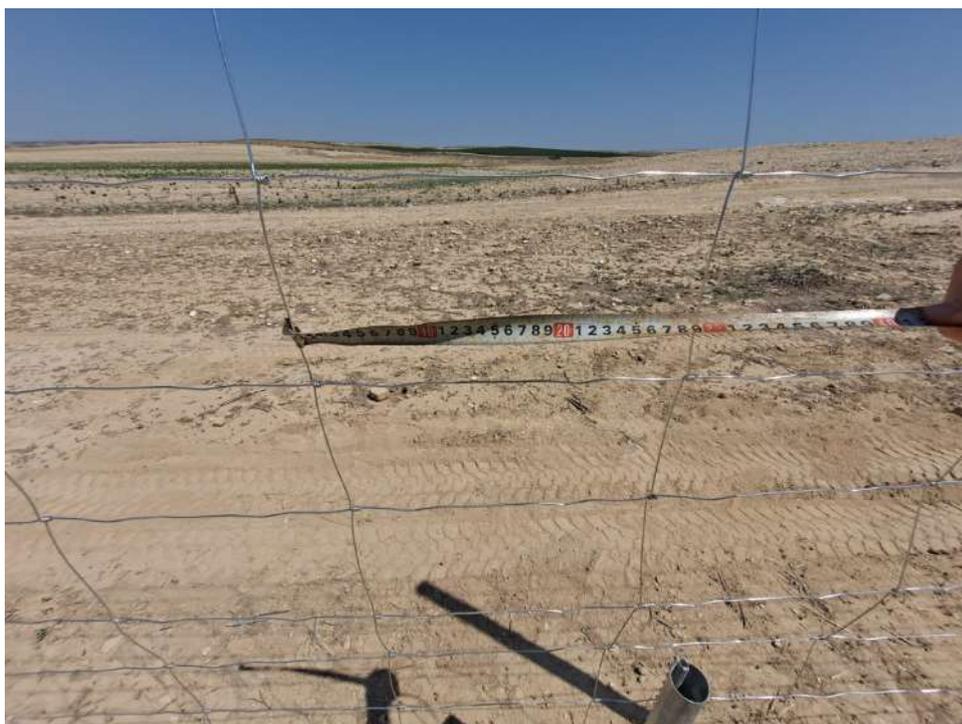
Elementos de visibilidad para la fauna	Están pendientes de instalación	
Permeabilidad territorial para la fauna	Se ha constatado la existencia de un hueco de 20 cm libre desde el suelo a lo largo de todo el vallado Los cuadros del mallado son de 15x30 cm (450 cm ²) Se han habilitado pasos para fauna de mayor tamaño cada 48 m, que se encuentran todavía sin terminar	
Gestión de residuos generados		
Indicador	Observaciones	NC
Residuos previstos en el proyecto	Todavía no se han generado residuos	
Acumulaciones de residuos en áreas no designadas para ello	No se han observado acumulaciones de residuos	
Identificación, separación y almacenamiento de residuos	Todavía no se han generado residuos	
Áreas de almacenamiento adecuadas	En la visita del 20-07 no se disponía de una zona para almacenamiento de residuos El 27-07 se ha constatado que ya se dispone de un contenedor para el almacenamiento de los residuos, localizado en el recinto de la planta colindante “San Pedro”	08

Figura 8.3. Tamaño de los cuadros de la malla de 30x15 cm (igual en las tres plantas)

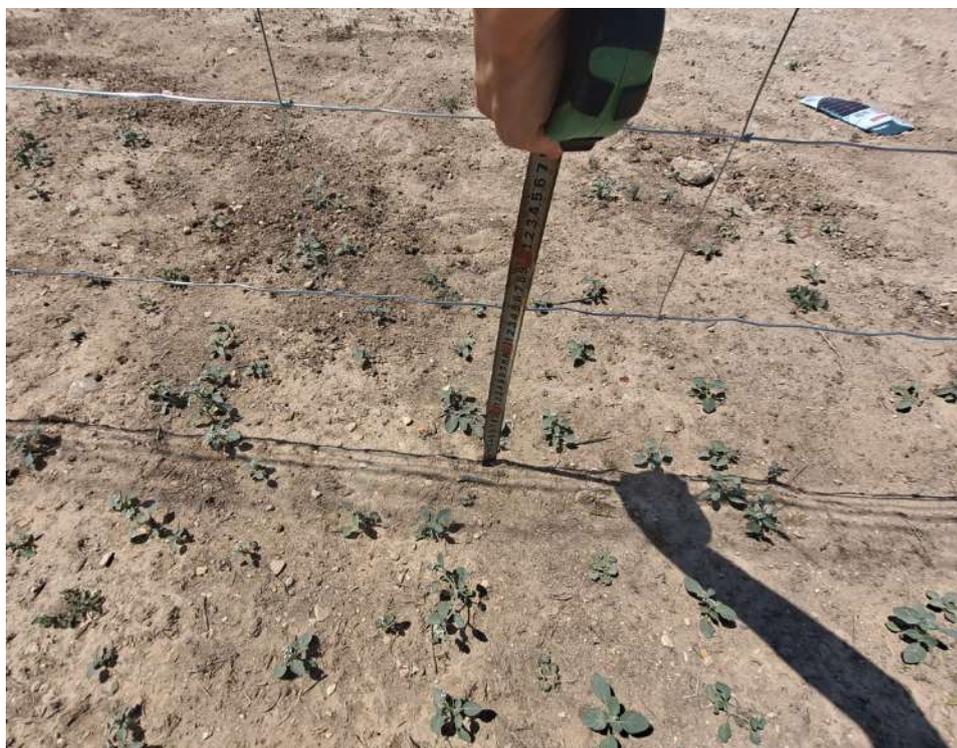
Figura 8.4. Espacio libre de 20 cm desde el suelo en todo el perímetro vallado (igual en las tres plantas)

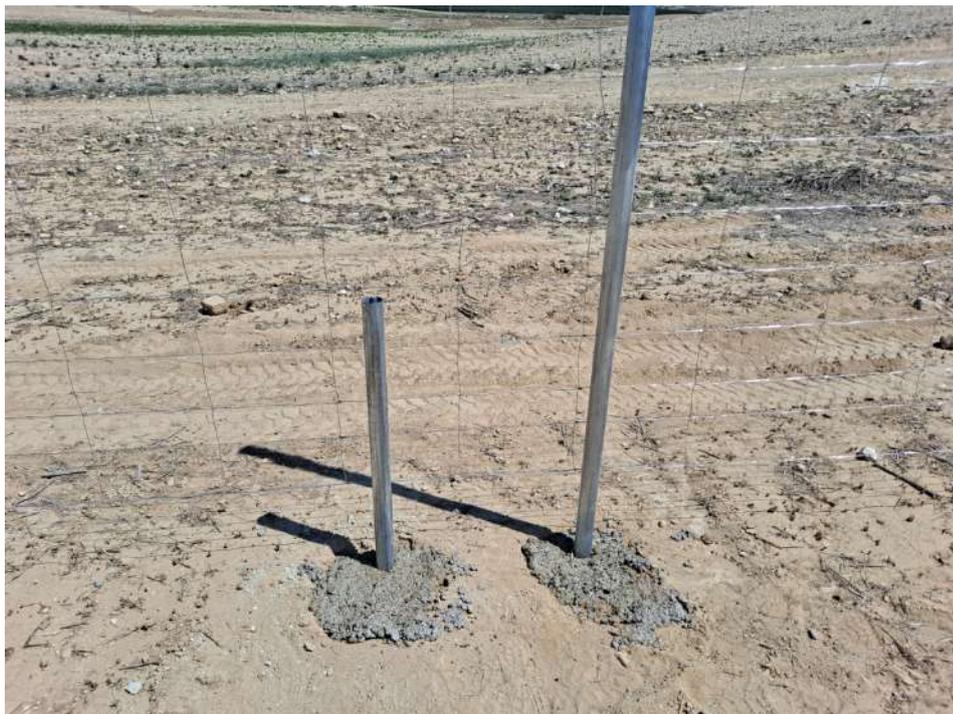
Figura 8.5. Paso para fauna en el vallado, pendiente de terminar (igual en las tres plantas)

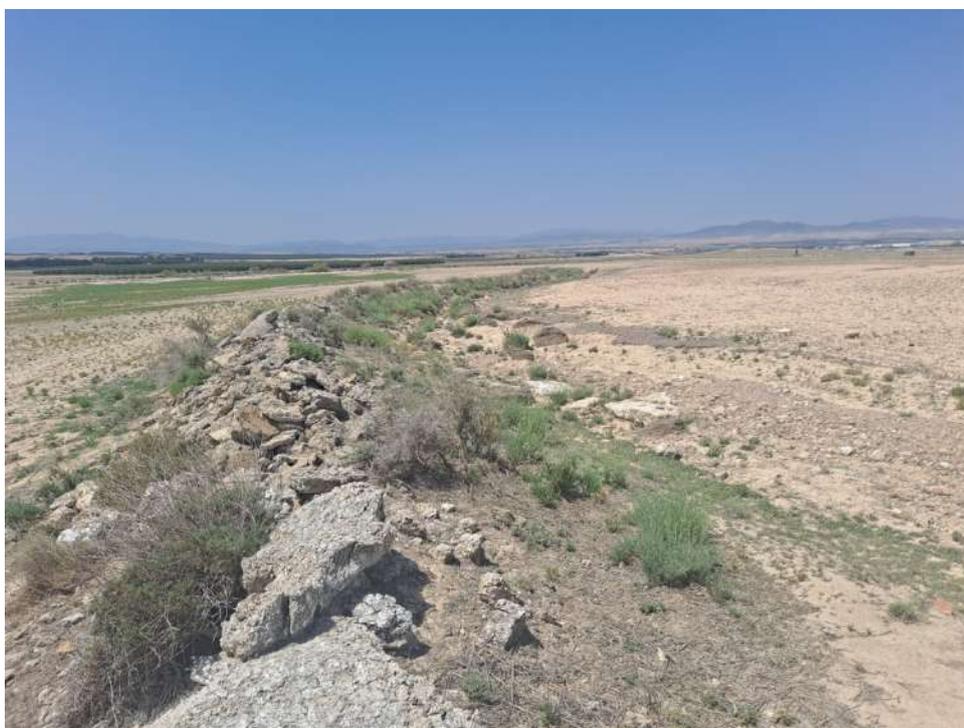
Ocupación de vegetación natural por instalaciones	Por el momento no existen instalaciones ni acopios de materiales y/o maquinaria	
Eliminación o deterioro de la vegetación natural existente entre las plantas “Épila 2” y “Épila 3”	Entre ambas plantas existe una franja de parcela de cultivo en barbecho que se ha respetado. No se ha deteriorado la vegetación natural existente junto al cauce del barranco Val del Tomillar.

Figura 8.6. Espacio libre entre las plantas contiguas “Épila 3” y “Épila 2”, por donde discurre un tramo del barranco Val del Tomillar

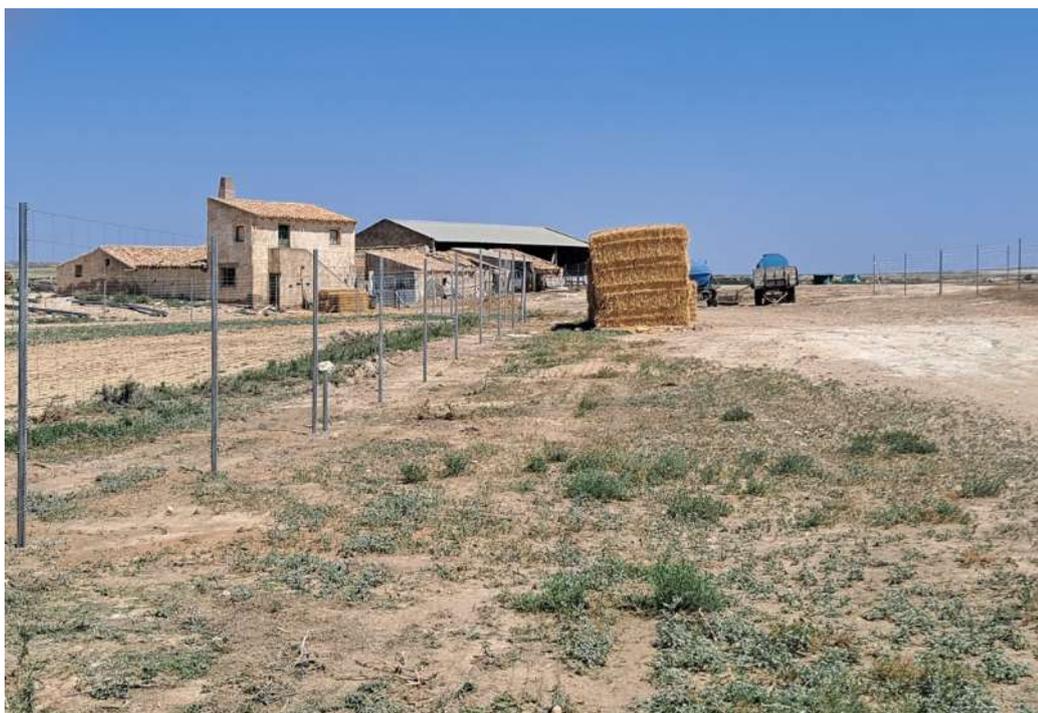
En la inspección sí se constató la presencia de una pareja de *Pyrrhocorax pyrrhocorax* (chova piquirroja) que emplea una estancia de la “Paridera del Tomillar” para su refugio, haciendo aparición en la paridera a última tras la puesta del sol, a las 21:30 horas.

Figura 8.7. Paridera del Tomillar situada junto a la planta, fuera del recinto vallado y no afectado por las obras

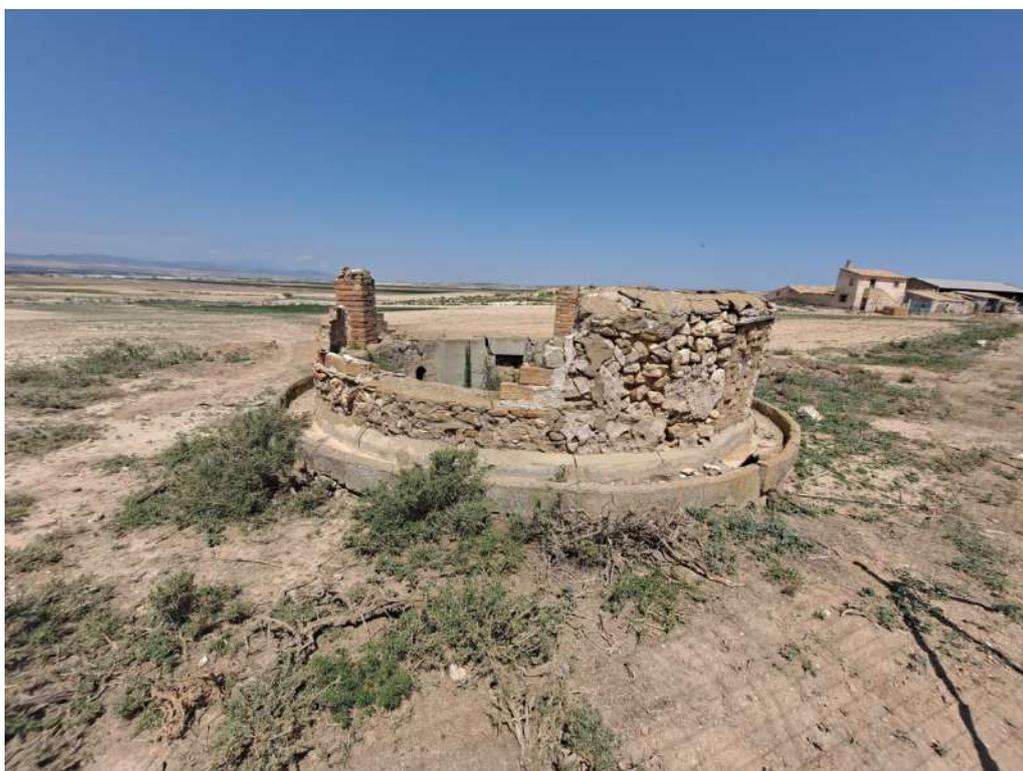
Indicador	Observaciones	NC
Balizamiento de los bienes etnográficos	El pozo situado en “Épila 2” no se encuentra balizado. Se prevé que se ejecute su balizamiento previamente a la entrada de maquinaria en el recinto. Con fecha 14-08-23 se procedió a su balizamiento.	09
Alteración o deterioro de los bienes etnográficos	No se ha observado deterioro del pozo

Figura 8.8. Pozo de recogida de aguas situado dentro del recinto de “Épila 2”. Se encuentra sin balizar

Aunque no hay una afección directa por parte de las obras previstas, se ha solicitado el balizamiento del pozo para garantizar su conservación, cuestión que ha sido ratificada por la Dirección General de Patrimonio Cultural en su correspondiente resolución.

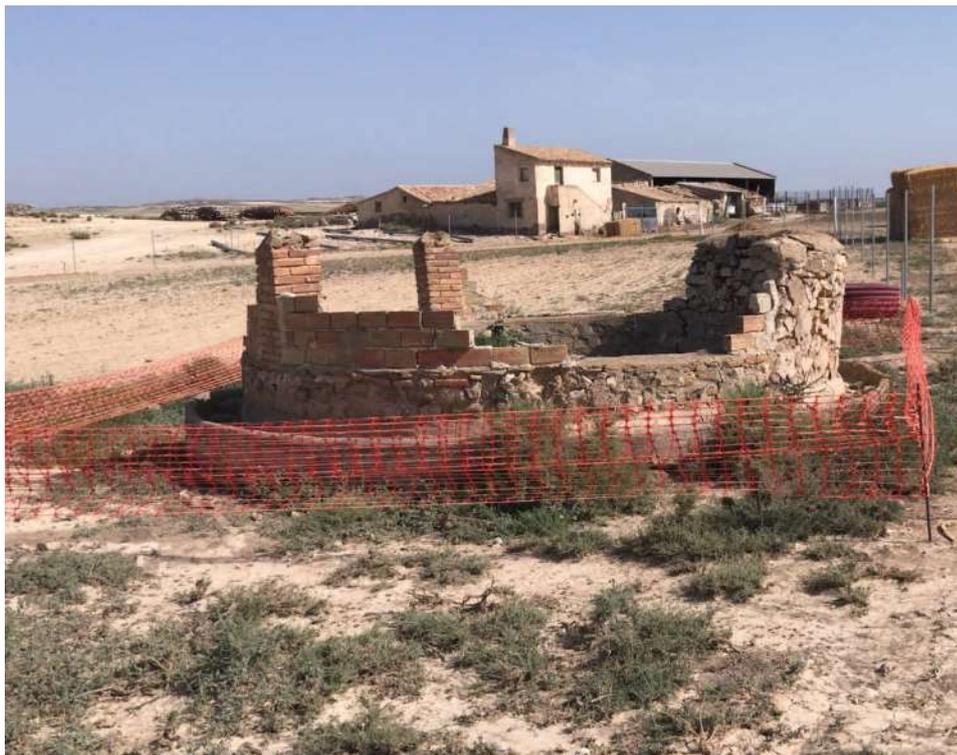
Figura 8.9. Pozo de recogida de aguas situado dentro del recinto de “Épila 2”, balizado con fecha 14-08-2023

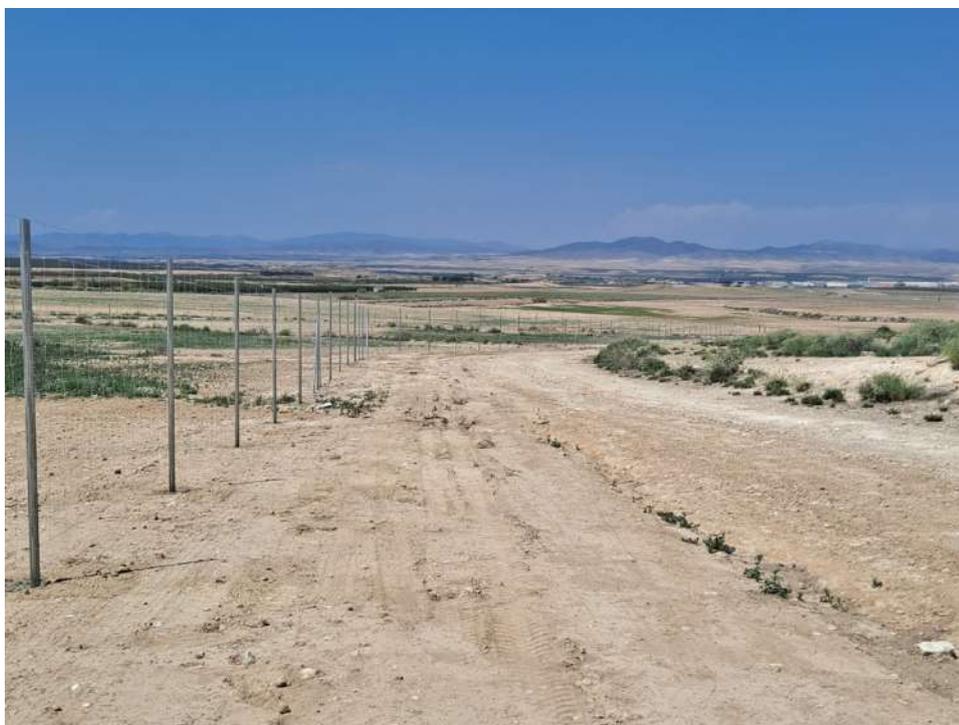
Alteración de suelos		
Indicador	Observaciones	NC
Compactación de suelos	Cierta compactación de suelo alrededor de los vallados, pero dentro de las parcelas de proyecto	
Marcas de circulación de vehículos fuera de las zonas de ocupación de las obras	Algunas marcas de circulación de vehículos alrededor de los vallados, pero dentro de las parcelas de proyecto	
Afección a caminos públicos		
Indicador	Observaciones	NC
Acumulaciones de materiales/residuos en los viales	Los caminos colindantes se encuentran despejados	
Desvíos de los viales como consecuencia de las obras	No se han desviado caminos	
Desperfectos en los caminos como consecuencia del tránsito de maquinaria	Solo se aprecian algunas marcas de rodadas previas a las obras	
Afección a la vegetación natural		
Indicador	Observaciones	NC
Eliminación de vegetación natural	No se ha observado vegetación natural eliminada	
Deterioro o modificación de vegetación natural	No se ha observado vegetación natural deteriorada

Figura 8.10. Sector de la parcela situada en el perímetro del vallado, en planta “Épila 2”. Se observa cierta compactación debido al paso de vehículos

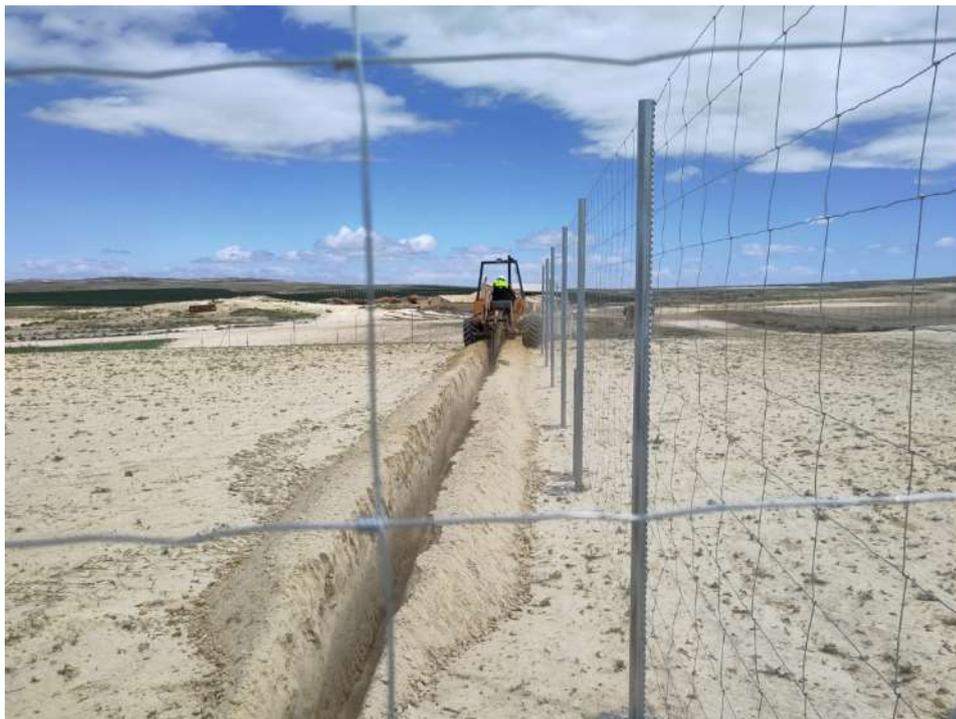
Figura 8.11. Apertura de las zanjas perimetrales para instalación del cableado del sistema de seguridad
