**INSTALACIÓN FOTOVOLTAICA "ÉPILA" Y CONEXIÓN A RED 15 kV**  
**ÉPILA (ZARAGOZA)**  
**INFORME DE VIGILANCIA AMBIENTAL**

<b>Nombre de la instalación</b>	FV Épila
<b>Provincia de la instalación</b>	Zaragoza
<b>Nombre del titular</b>	Inversiones Renomosa, S.L.
<b>CIF del titular</b>	B99533820
<b>Nombre de la empresa de la vigilancia</b>	José Vicente Andrés Ros
<b>Tipo de EIA</b>	Simplificada
<b>Informe en Fase de</b>	Construcción
<b>Periodicidad del informe según DIA</b>	Mensual
<b>Año de seguimiento nº</b>	Año 1
<b>nº de informe y año de seguimiento</b>	Informe nº 2 del año 1
<b>Periodo que recoge el informe</b>	Agosto 2023

Nº Expte. INAGA 500201/01B/2020/09286

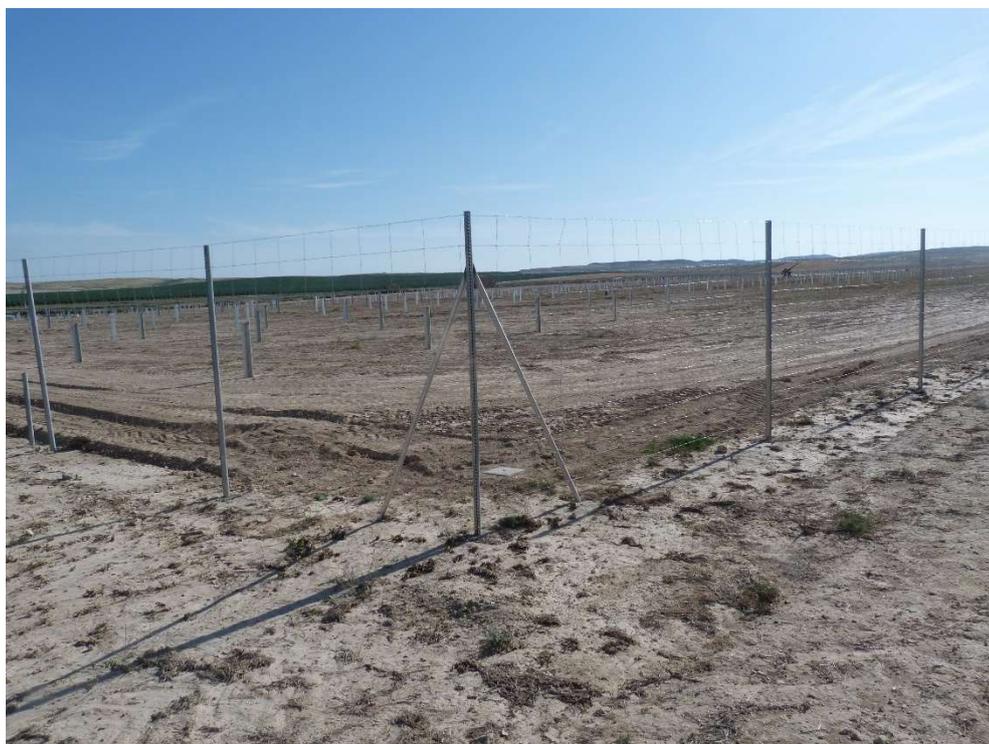
Figura 4.1. Zanjas para el cableado del sistema de seguridad cerradas

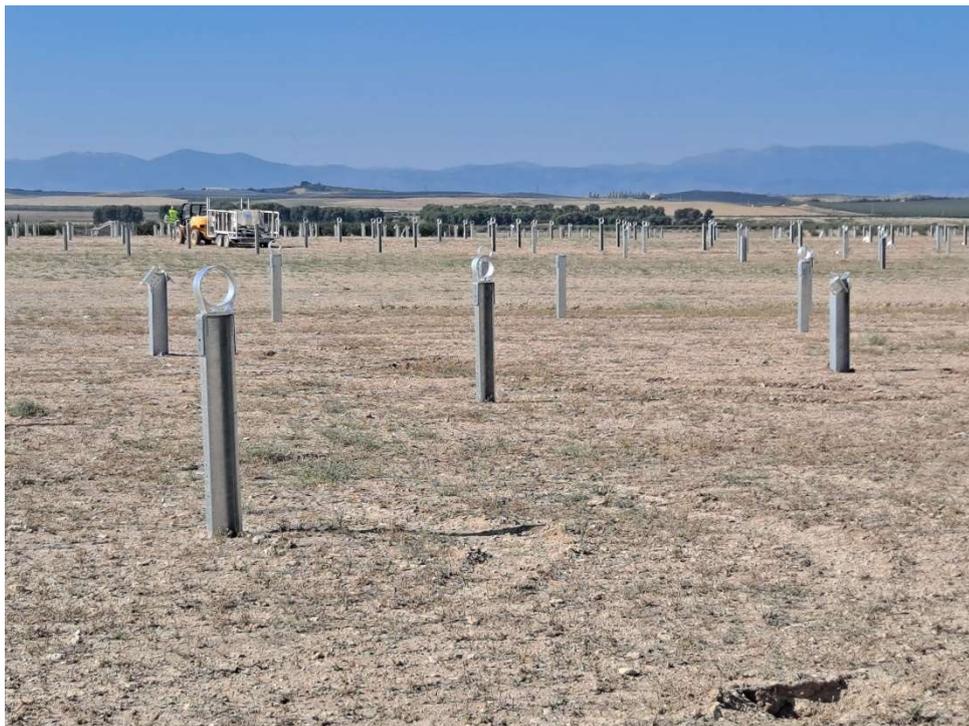
Figura 4.2. Cabezales instalados en las estructuras de soporte

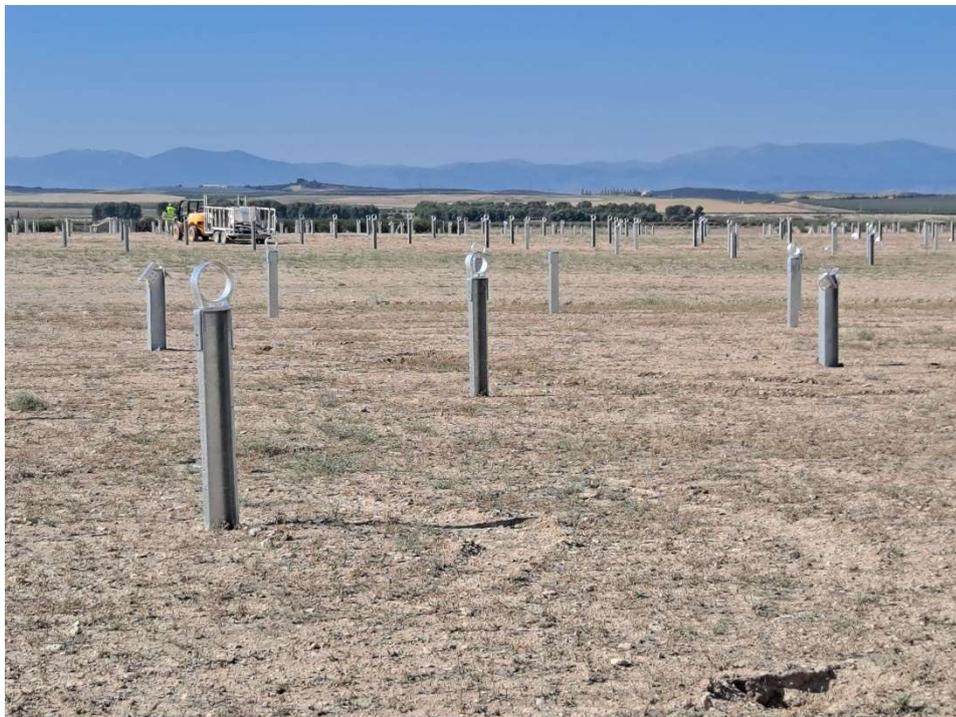
Figura 8.1. Estructuras de soporte hincadas y con los cabezas instalados

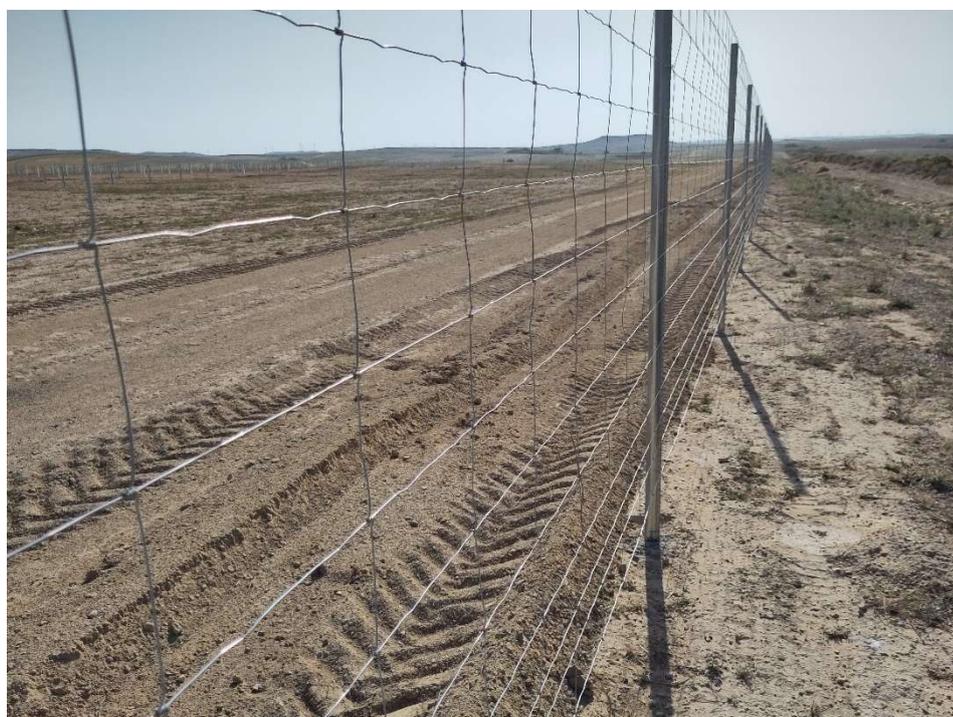
Figura 8.2. Zanja perimetral ya cerrada

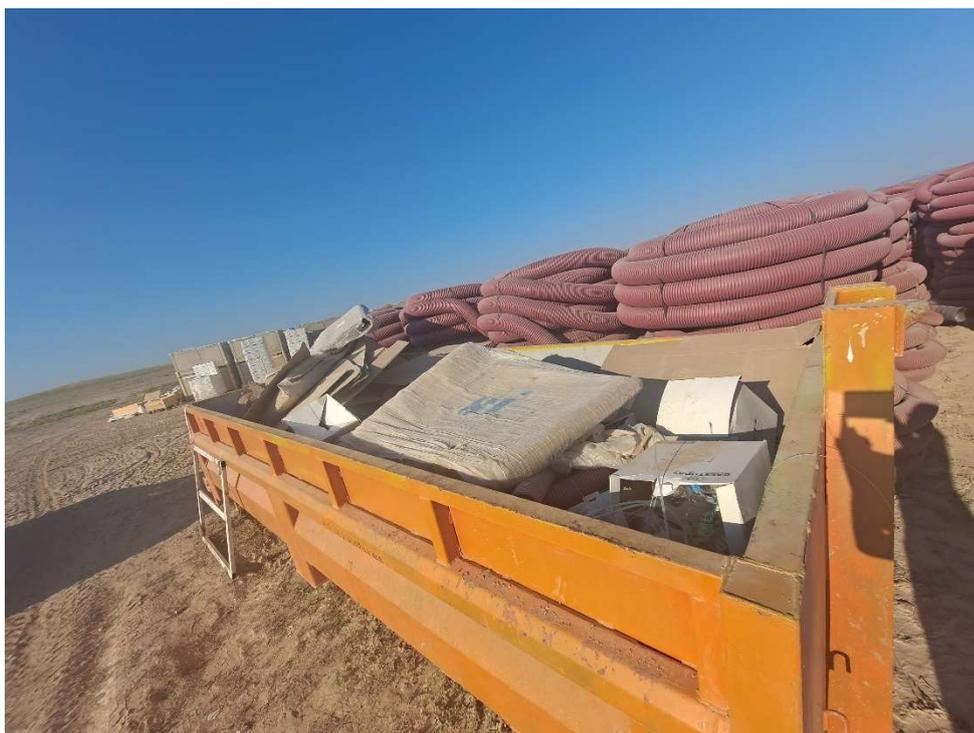
<b>Gestión de residuos generados</b>		
<b>Indicador</b>	<b>Observaciones</b>	<b>NC</b>
Residuos previstos en el proyecto	Los residuos generados son los contemplados en el proyecto. En este momento se generan plásticos, madera y cartón.	
Acumulaciones de residuos en áreas no designadas para ello	Tan sólo se ha observado una acumulación puntual de madera y plásticos en un extremo del recinto de la planta. Se ha instado a su depósito en el contenedor de residuos.	
Identificación, separación y almacenamiento de residuos	Actualmente existe un único contenedor situado, localizado en el recinto de la planta colindante "San Pedro", por lo que los residuos se encuentran mezclados. Se está pendiente de la instalación de más contenedores para poder hacer una adecuada separación y almacenamiento.	08
Áreas de almacenamiento adecuadas	Se dispone de un contenedor para el almacenamiento de los residuos, localizado en el recinto de la planta colindante "San Pedro".

Figura 8.3. Residuos mezclados en el único contenedor existente

06	Nivel de polvo/ ruido y gases	ITV de vehículos y maquinaria	No se ha facilitado la ITV de los vehículos	20-07-23	Recopilar las tarjetas ITV de los vehículos que transiten por la zona de proyecto	
07	Contaminación de suelos y aguas	Protocolo en caso de vertido accidental	No se dispone de protocolo a seguir en caso de vertido accidental	20-07-23	Elaborar un protocolo de actuación ante derrames accidentales	
08	Gestión de residuos generados	Identificación, separación y almacenamiento de residuos	Los residuos se encuentran mezclados en un solo contenedor	27-07-23	Instalar más contenedores para separar los residuos adecuadamente

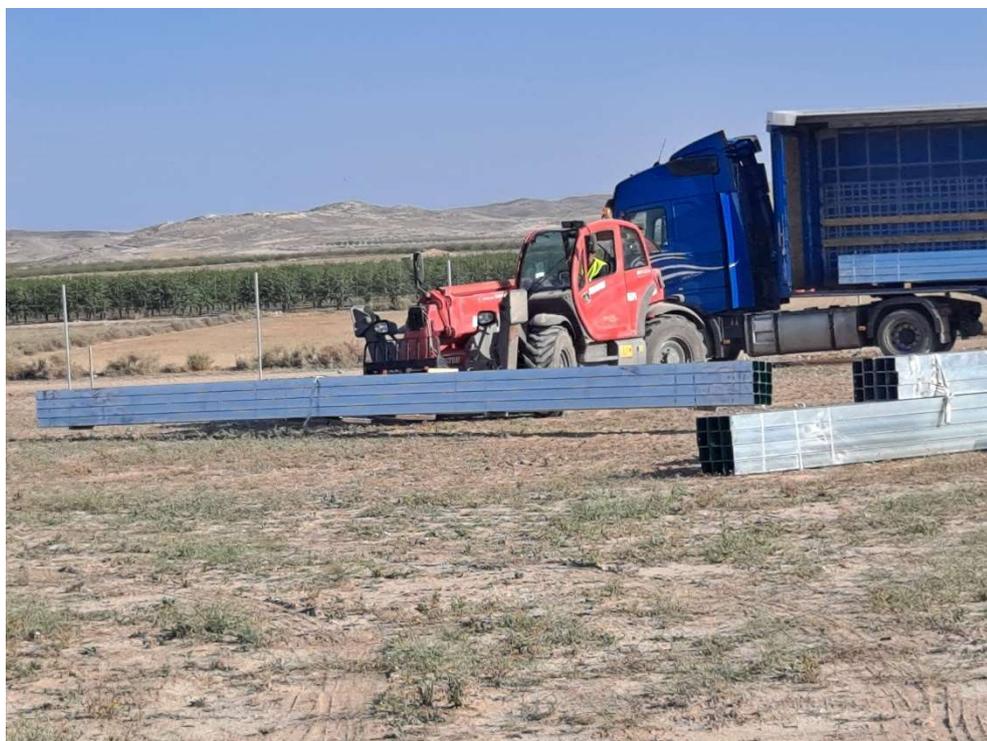
Figura 8.4. Descarga y acopio de material en la planta contigua "San Pedro"

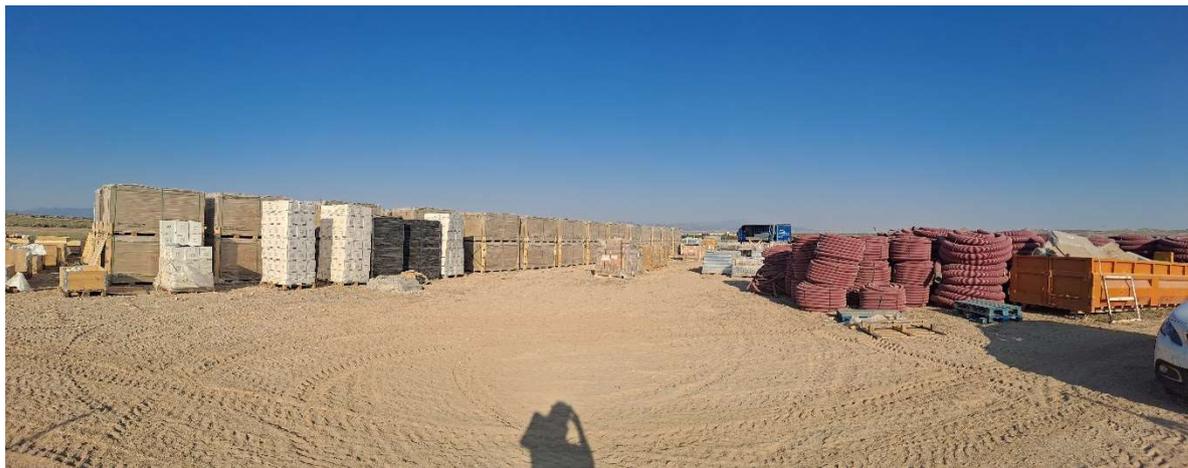
Figura 8.5. Área de acopio de materiales dentro de la planta contigua "San Pedro"

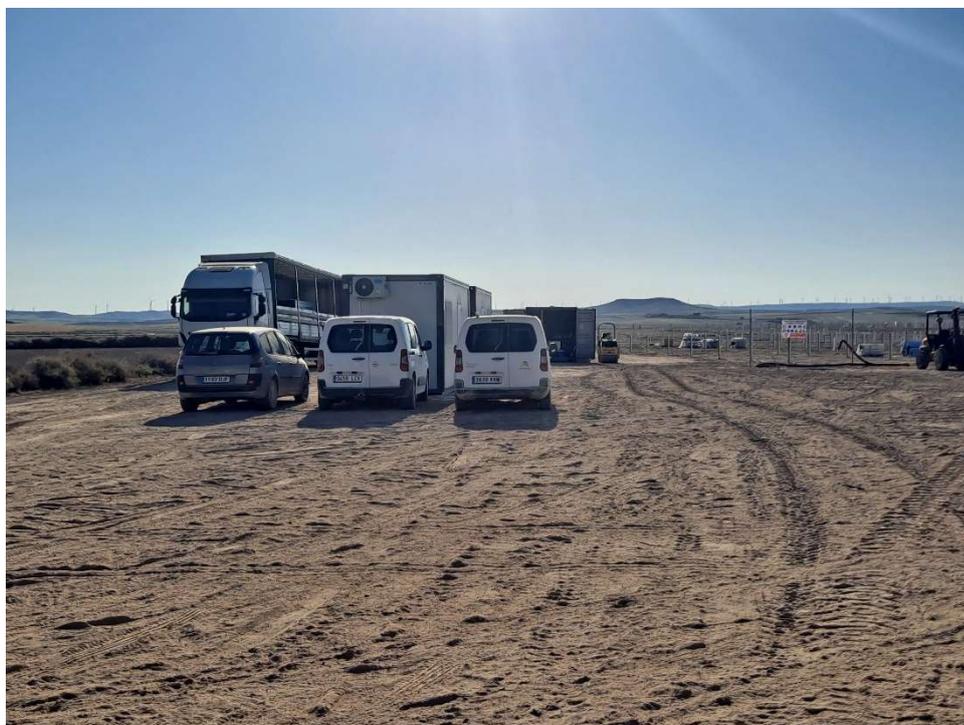
Ubicación del parque de maquinaria	Se observa maquinaria tanto dentro del recinto vallado como aparcada en los terrenos situados entre las plantas San Pedro y Épila. En ningún caso se afecta a áreas de vegetación natural	
Estado de los materiales empleados en el jalonamiento	El jalonamiento para la ubicación de los soportes hincados se encuentra en buen estado.

Figura 8.6. Espacio libre entre las plantas contiguas "Épila" y "San Pedro", donde se han instalado dos casetas prefabricadas y se usa como aparcamiento de los vehículos y puntualmente también de maquinaria

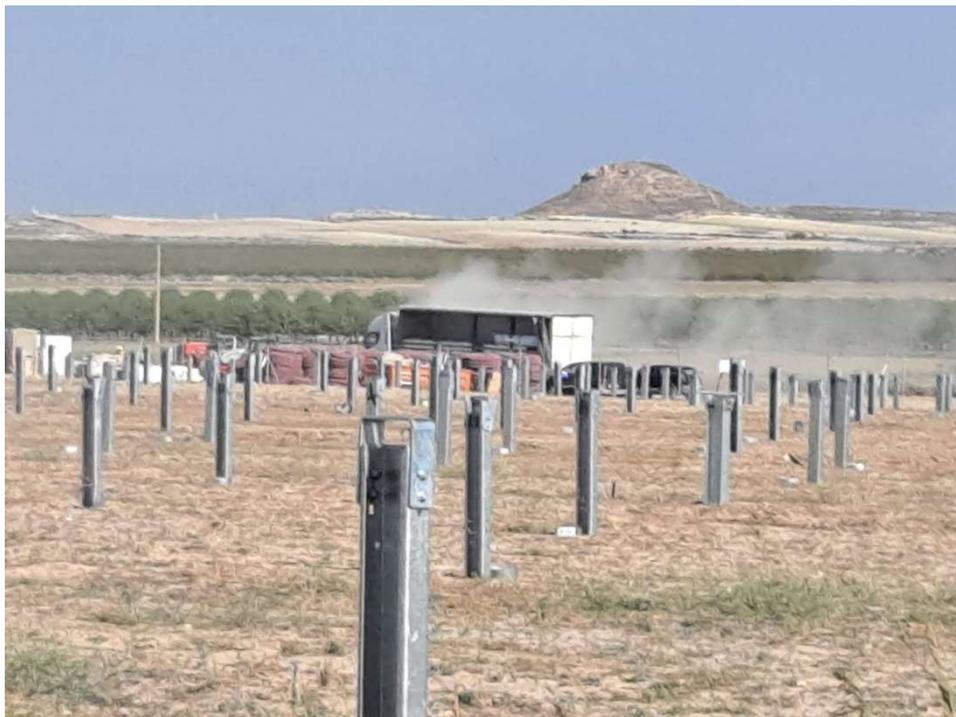
<b>Nivel de polvo</b>		
<b>Indicador</b>	<b>Observaciones</b>	<b>NC</b>
Nubes de polvo en las zonas de movimientos de tierra	El polvo generado el cierre de las zanjas perimetrales para la instalación del cableado del sistema de seguridad queda esencialmente restringido a la zona de trabajo. No se han realizado más movimientos de tierra.	
Polvo debido al desplazamiento de vehículos y maquinaria	La velocidad de la maquinaria es reducida (no supera los 25 km/h), por lo que no genera grandes cantidades de polvo. El trasiego de vehículos y camiones genera cantidades moderadas de polvo, especialmente en la entrada de la planta contigua "San Pedro", donde se concentran los vehículos y en los caminos de acceso.	
ITV de vehículos y maquinaria	No se ha proporcionado la ITV de los vehículos.	06
Camiones con lonas instaladas	No aplica.	
Riegos periódicos en las zonas de obras y accesos	Los riegos no se realizan con una periodicidad concreta. Se insiste en realizar riegos periódicos en las zonas de trasiego de vehículos y aumentar la frecuencia en días de calor extremo o con rachas de viento.

Figura 8.7. Polvo generado por un camión en su trasiego por el camino de acceso

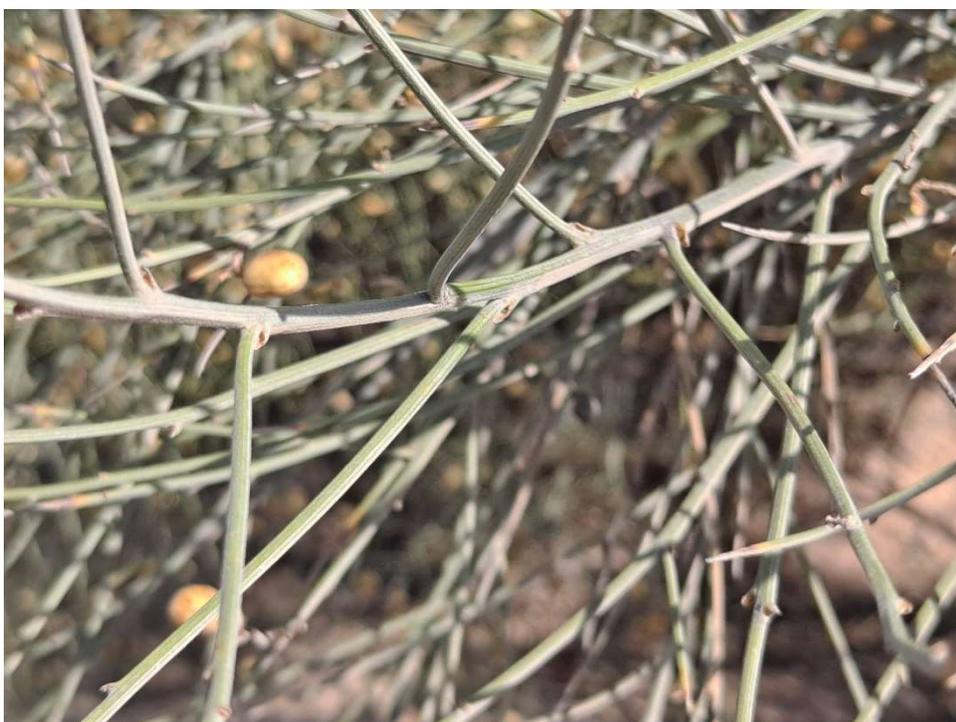
Polvo en la vegetación colindante	Se han identificado ligeros depósitos de polvo en la vegetación de los márgenes de los caminos de acceso, producidos principalmente por el trasiego de vehículos y maquinaria agrícola, en parte ajenos a las obras.	
<b>Nivel de ruido y gases</b>		
<b>Indicador</b>	<b>Observaciones</b>	<b>NC</b>
ITV de vehículos y maquinaria	No se ha proporcionado la ITV de los vehículos.	06
¿Las obras se desarrollan en horario diurno?	Se ha constatado que se cumple con el horario diurno.	
Pantallas acústicas en el entorno de las construcciones tradicionales	No aplica (la construcción tradicional existente junto a esta planta no constituye vivienda).	
<b>Alteración de suelos</b>		
<b>Indicador</b>	<b>Observaciones</b>	<b>NC</b>
Compactación de suelos	Cierta compactación de suelo alrededor de los vallados, pero dentro de la parcela 19 del polígono 16.	
Marcas de circulación de vehículos fuera de las zonas de ocupación de las obras	Algunas marcas de circulación de vehículos alrededor de los vallados, pero dentro de la parcela 19 del polígono 16. También en la zona de entrada de la planta.

Figura 8.8. Depósito de polvo localizado en la vegetación situada junto al camino de acceso a la planta

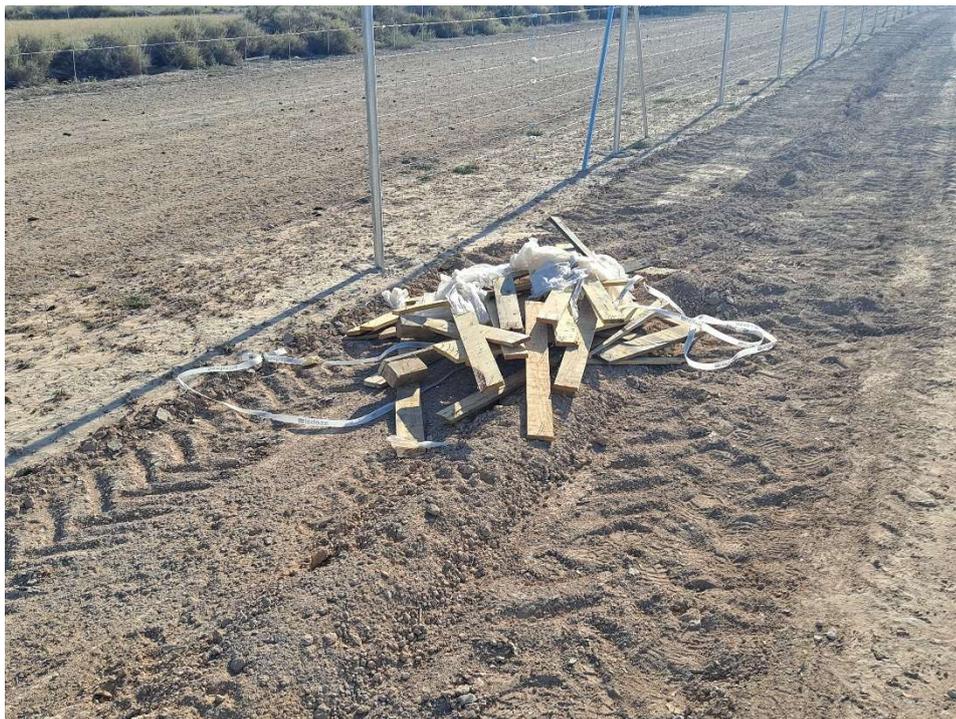
Figura 8.9. Acumulación puntual de residuos en un extremo de la planta
