PSF DESAFÍO SOLAR

T.M. Escatrón | Zaragoza

VIGILANCIA AMBIENTAL PSF/LAAT EN EXPLOTACIÓN

PROYECTO	PSF DESAFÍO SOLAR	INFORME:	2º Cuatrimestre AÑO 3 (junio 2023 – septiembre 2023)
PROMOTOR	VECTOR RENEWABLES		
RESPONSABLE	Cristóbal Martínez Iniesta	MAIL	cristobal@ideasmedioambientales.com
TÉCNICO 1	Marco A. Escudero Diego	TÉCNICO 2	
TÉCNICO 3		TÉCNICO 4

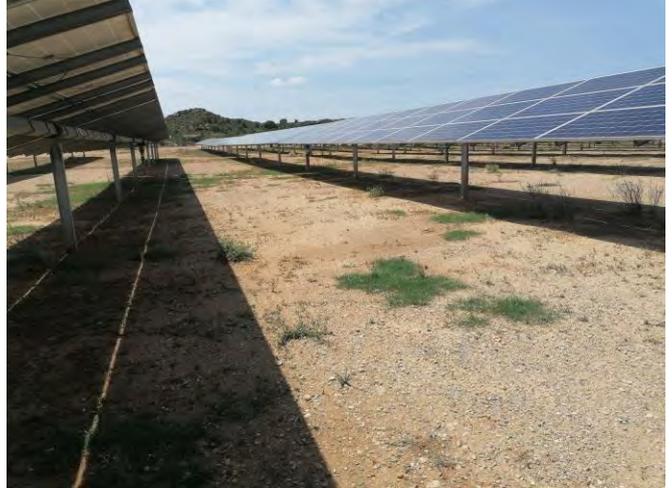
Fotografía 07.- Estado del suelo en bloques de construcción reciente. Cubierta vegetal escasa.

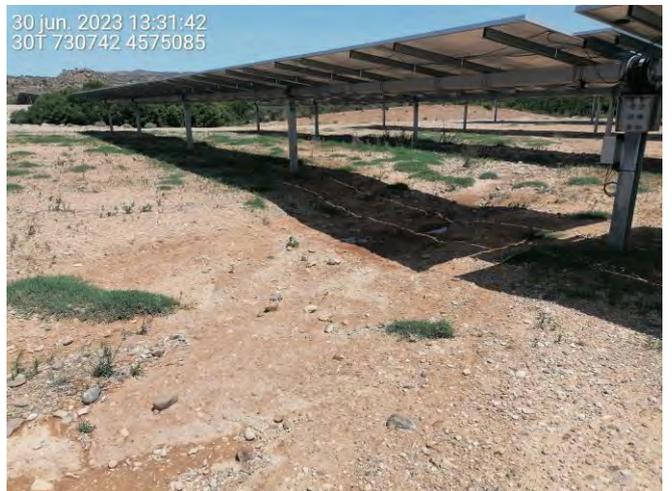
Fotografía 09.- Estado del suelo en bloques de construcción reciente. Cubierta vegetal escasa.

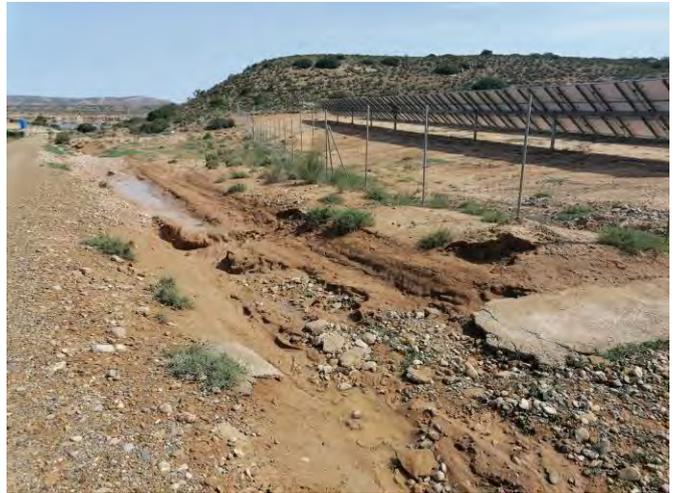
Fotografía 27.- Procesos erosivos. Estado de la cuneta de la pista central tras las últimas tormentas.

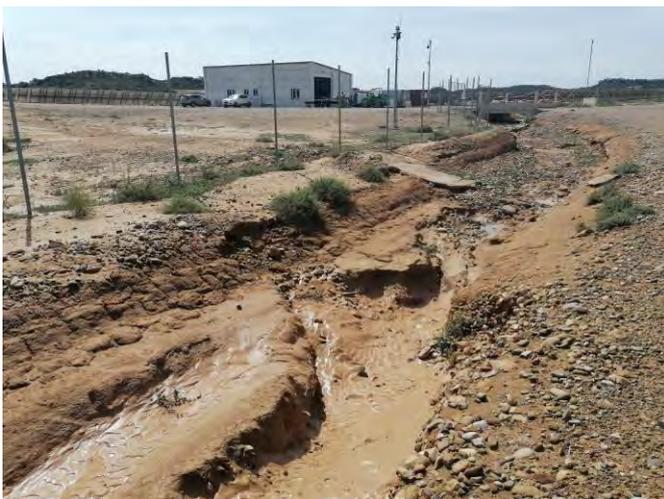
Fotografía 28.- Procesos erosivos. Estado de la cuneta de la pista central tras las últimas tormentas.

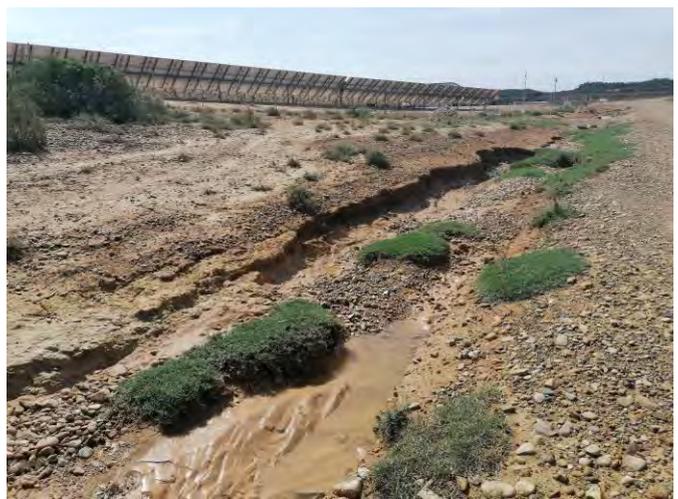
Fotografía 29.- Procesos erosivos. Estado de la cuneta de la pista central tras las últimas tormentas.

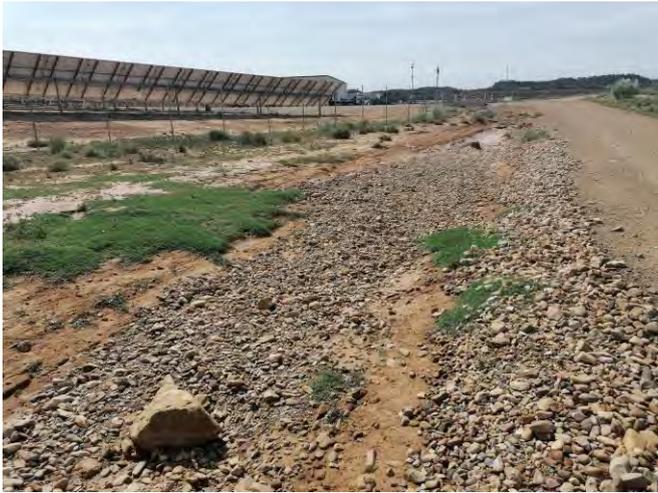
Fotografía 30.- Procesos erosivos. Estado de la cuneta de la pista central tras las últimas tormentas.

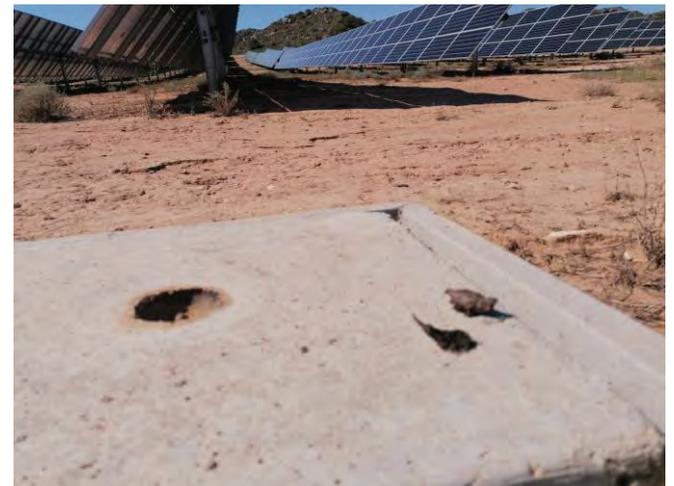
Fotografía 11.- Permeabilidad del vallado: excrementos de zorro dentro del perímetro vallado.

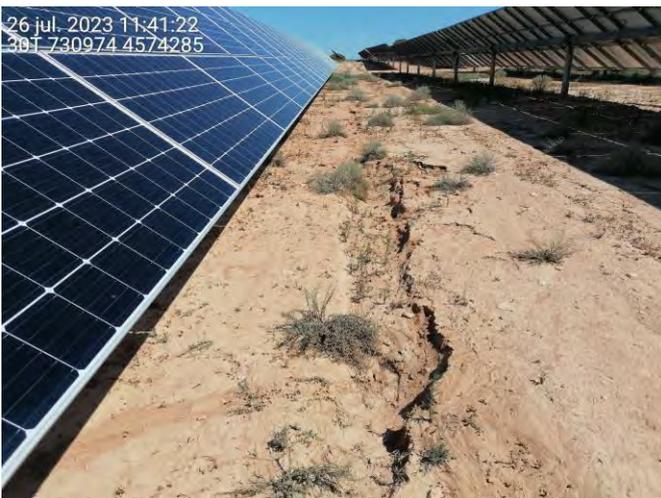
Fotografía 28.- Procesos erosivos. Inicio de cárcavas por lluvias torrenciales.

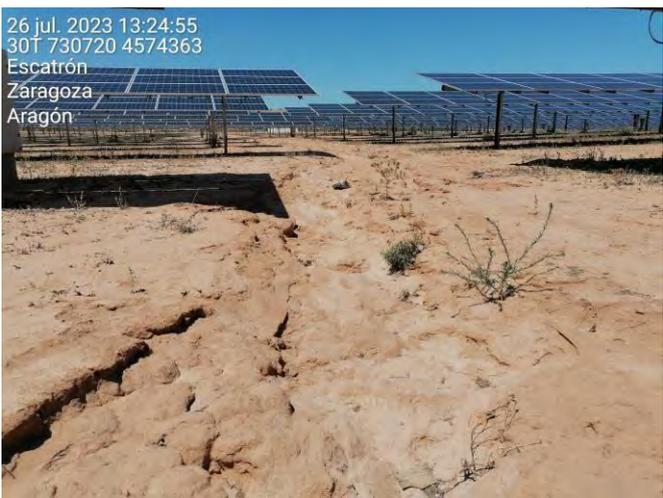
Fotografía 29.- Procesos erosivos. Inicio de cárcavas por lluvias torrenciales.

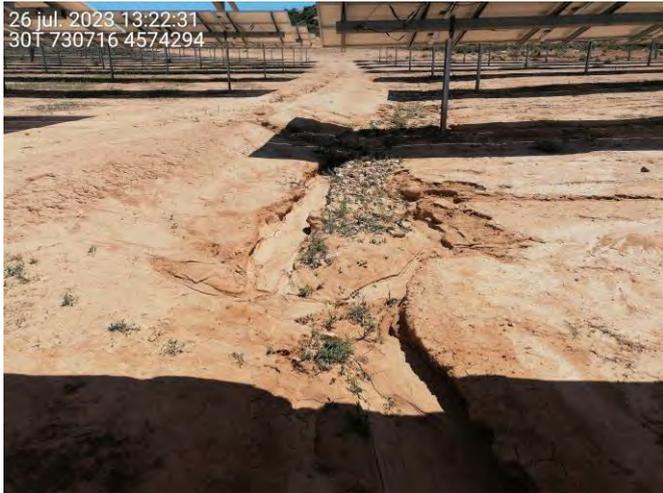
Fotografía 30.- Procesos erosivos. Inicio de cárcavas por lluvias torrenciales.

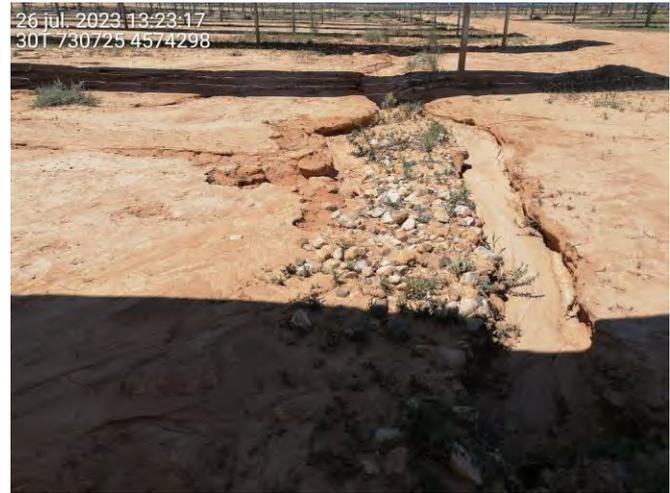
Fotografía 31.- Procesos erosivos. Inicio de cárcavas por lluvias torrenciales.

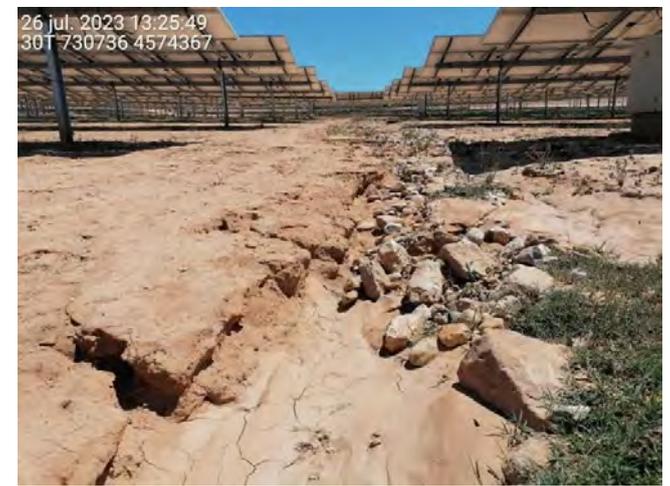
Fotografía 33.- Procesos erosivos. Inicio de cárcavas por lluvias torrenciales.

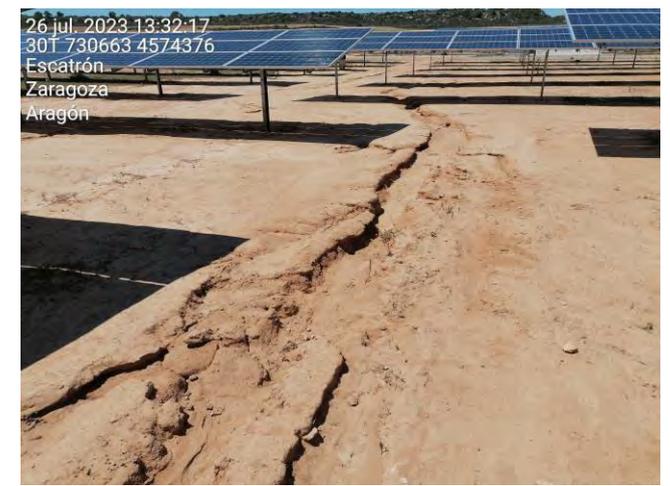
Fotografía 35.- Procesos erosivos. Cárcavas y arrastres bajoseguidores.
