NOMBRE DE LA INSTALACIÓN:	FV CEPHEUS SOLAR
PROVINCIA/S DE UBICACIÓN DE LA INSTALACIÓN:	TERUEL
NOMBRE DEL TITULAR:	PLANTA FV 116, S.L.U.
CIF DEL TITULAR:	B-88241435
NOMBRE DE LA EMPRESA DE VIGILANCIA:	SOLARIA ENERGÍA Y MEDIO AMBIENTE, S.A.
TIPO DE EIA:	ORDINARIO
INFORME DE FASE DE:	EXPLOTACIÓN
PERIODICIDAD DEL INFORME SEGÚN DIA:	TRIMESTRAL
AÑO DE SEGUIMIENTO:	1
Nº DE INFORME Y AÑO DE SEGUIMIENTO:	INFORME Nº 4 DEL AÑO 1
PERIODO QUE RECOGE EL INFORME:	SEP 2022-NOV 2022

Madrid, Diciembre de 2022.

REF. DOC: CEP-PV-MAM-PVA EXPLOTACION CEPHEUS-001-20230113-SOL

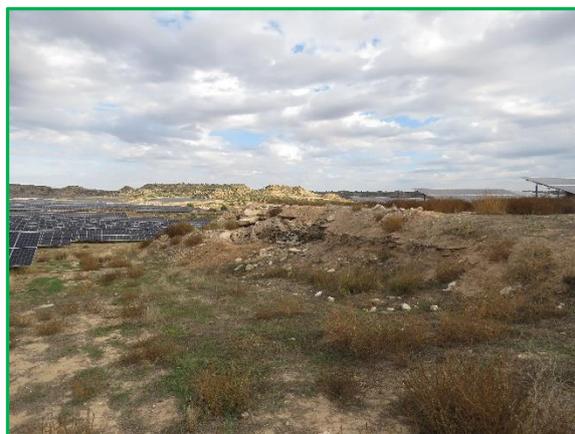
En la inspección realizada **no se ha observado ninguna zona dentro de las islas con presencia de numerosos regueros**. Únicamente se ha detectado una zona de terraplén que aunque suficientemente fijado por vegetación pudiera ser susceptible a erosión hídrica. No obstante no afectaría a los módulos. Se adjuntan fotografías del aspecto controlado:

Figura 4. Zona de terraplén susceptible a erosión hídrica

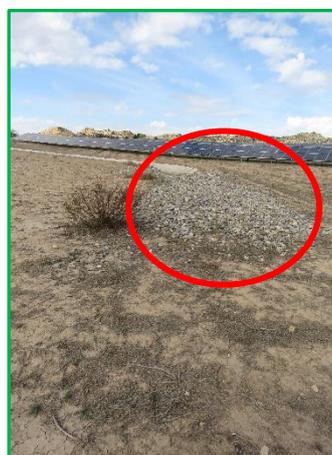
Figura 6. Cantos rodados en cárcava en la Isla 2 (02-11-22)

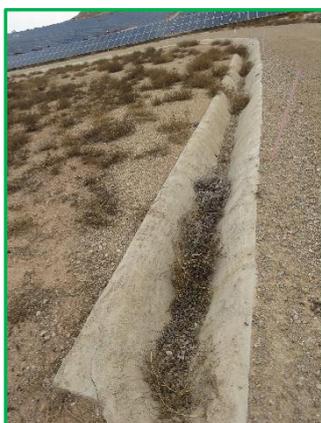
No obstante, es necesaria la supervisión y retirada de restos vegetales que se acumulan en el interior tales como capitanas (*Salsola kali*) y que de no retirarse pueden "taponar" la circulación de agua y ocasionar el malfuncionamiento de la red de drenaje.

Figura 7: Cuneta interior con restos vegetales en interior

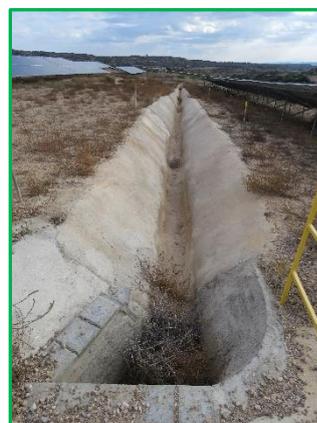
Figura 8: Cuneta interior con restos vegetales en interior

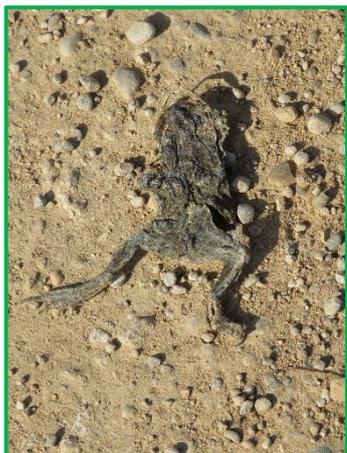
Dichos cadáveres no se pueden asignar directamente a la propia actividad de la planta ya que se encontraron en las pistas perimetrales fuera de la instalación (no son viales interiores con acceso vallado de uso restringido) y por tanto, los atropellos pueden haber sido ocasionados por vehículos y actividad ajenos.

Figura 12. Sapo no identificado (*Bufo sp*) atropellado

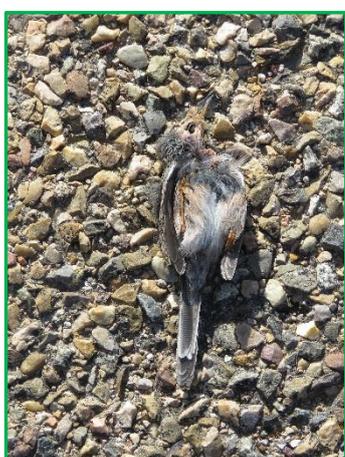
Figura 14. Curruca cabecinegra (*C.melanocephala*) atropellada

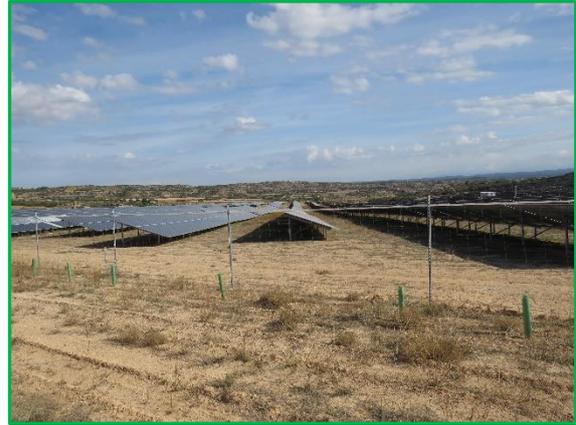
Figura 17. Plantación perimetral (1 hilera)

En determinados puntos de las franjas de plantaciones los protectores han salido de su ubicación por el viento.

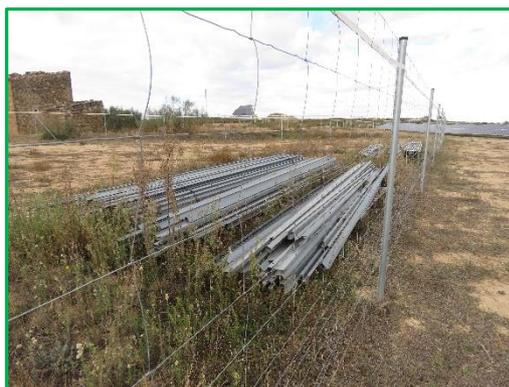
Inspeccionada la longitud total del vallado, no se observa ninguna zona con derrumbamiento o huecos en el trazado de este.

Figura 22. Estado del vallado perimetral.

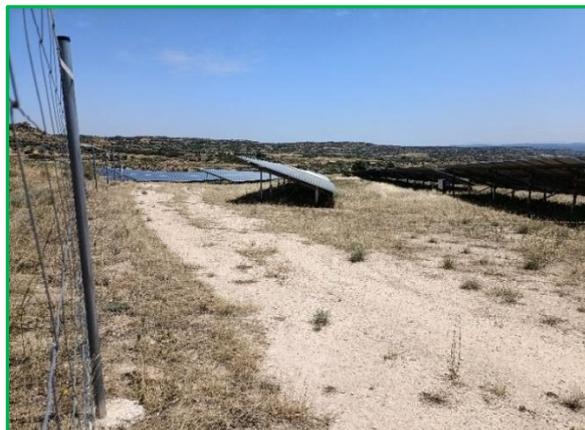
Se comprueba que los viales se encuentran en buen estado: sin procesos erosivos, sin presencia de manchas de combustible o aceite, correcto drenaje de aguas pluviales, y buena utilización de los mismos.

Figura 24. Vial interior perimetral en buen estado
