Nombre de la instalación:	FV PEÑAFLO II
Provincia/s ubicación de la instalación:	ZARAGOZA
Nombre del titular	Aragonesa de Gestión de Energías Alternativas, S.L.
CIF del titular:	B99377731
Nombre de la empresa de vigilancia:	Técnica Y Proyectos S.A.
Tipo de EIA:	Ordinaria
Informe de FASE de:	EXPLOTACIÓN
Periodicidad del informe según DIA	Cuatrimestral
Año de seguimiento nº:	AÑO 2
Nº de informe y año de seguimiento:	INFORME nº3 del AÑO 2
Periodo que recoge el informe:	Abril 2023-Julio 2023

■ Julio 2023

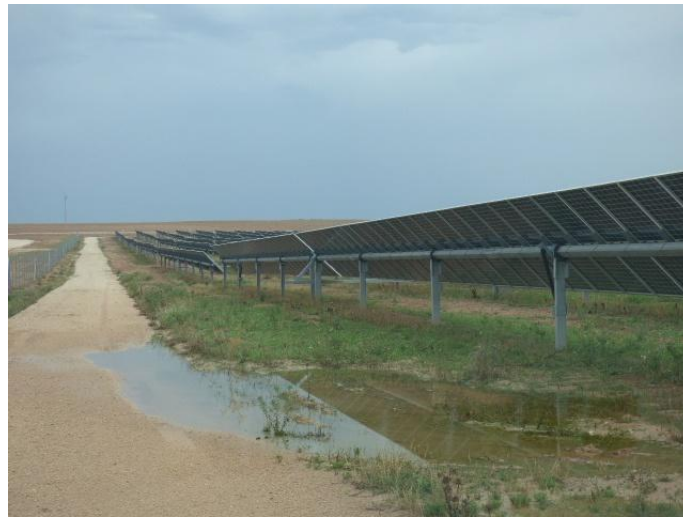
Se produjo una acumulación de agua, en un área situada al este del parque fotovoltaico "Escucha II". La acumulación de agua se evaporó sin necesidad de llevar a cabo ninguna actuación.

Imagen 3 : Inundación en la zona este del parque "Escucha II".

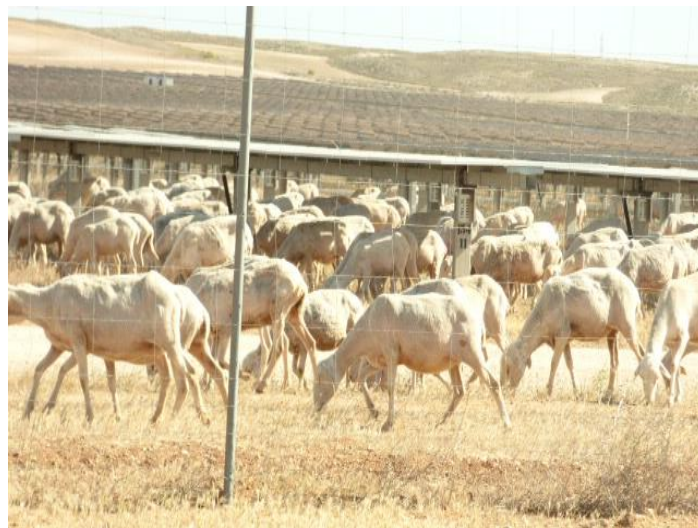
Imagen 6: Mantenimiento de la cobertura vegetal dentro de las instalaciones, llevado a cabo mediante el pastoreo de ganado ovino.

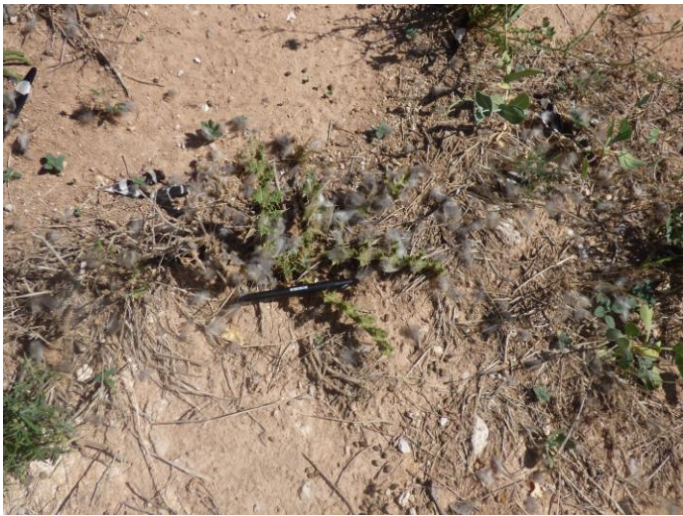
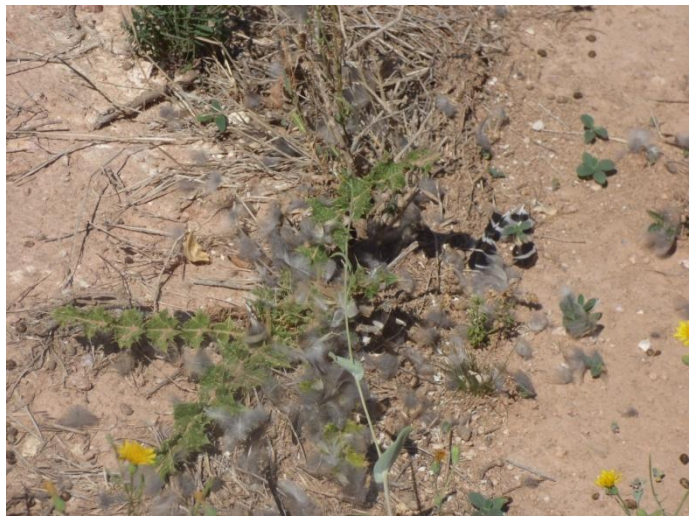
Se observó 1 marca de depredación de un ejemplar de abubilla en el parque Tambores I. Tras la observación de los restos, se realizó una búsqueda en los alrededores de más marcas, o indicios que pudiesen indicar si la mortalidad fue producida por elementos del parque o por la depredación de la fauna carnívora de la zona. Tras no encontrar ningún rastro ni marcas en las estructuras, se ha determinado que lo más probable es que la mortalidad fuese causada por la depredación de la fauna local.

Imágenes 19 y 20: Restos de depredación de una abubilla dentro del parque Tambores I.

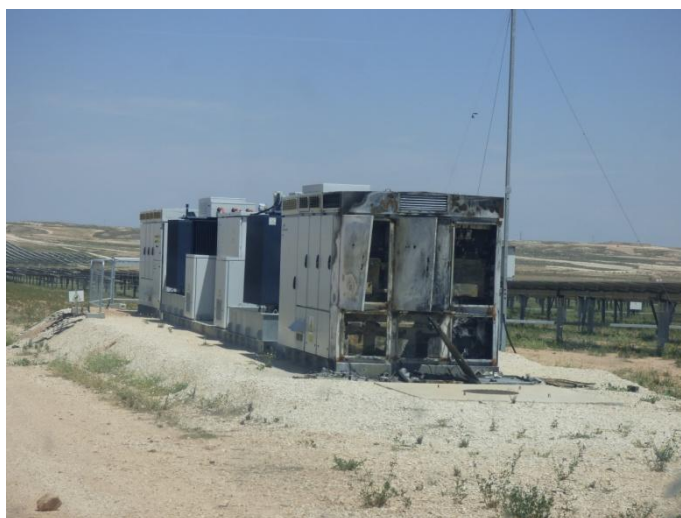
Durante el periodo que corresponde al presente informe, uno de los inversores resultó dañado a causa de un fuego provocado por un fallo eléctrico. El fuego se extinguió sin propagarse. Ningún trabajador resultó herido, ni ningún otro material resultó dañado.

Imagen 25: Foto del inversor dañado.
