Nombre de la instalación:	FV PEÑAFLO II
Provincia/s ubicación de la instalación:	ZARAGOZA
Nombre del titular	Aragonesa de Gestión de Energías Alternativas, S.L.
CIF del titular:	B99377731
Nombre de la empresa de vigilancia:	Técnica Y Proyectos S.A.
Tipo de EIA:	Ordinaria
Informe de FASE de:	EXPLOTACIÓN
Periodicidad del informe según DIA	Cuatrimstral
Año de seguimiento nº:	AÑO 2
Nº de informe y año de seguimiento:	INFORME nº1 del AÑO 2
Periodo que recoge el informe:	Agosto 2022-Noviembre 2022

■ Noviembre 2022

#### 4. SEGUIMIENTO DEL PLAN DE VIGILANCIA AMBIENTAL - 1º CUATRIMESTRE, AÑO 2

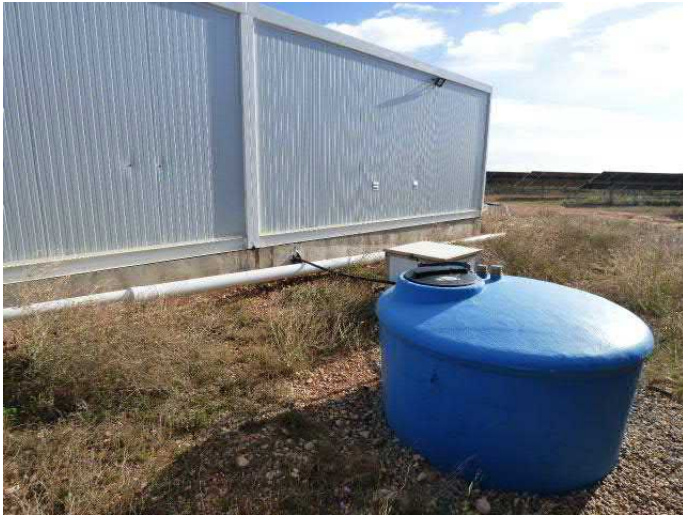
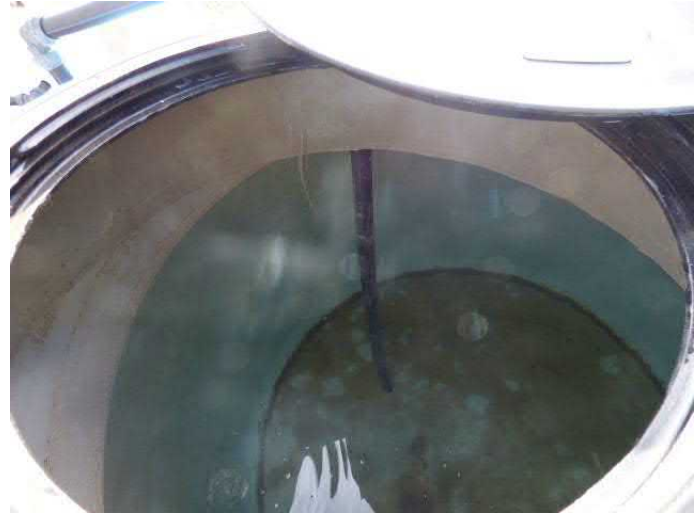
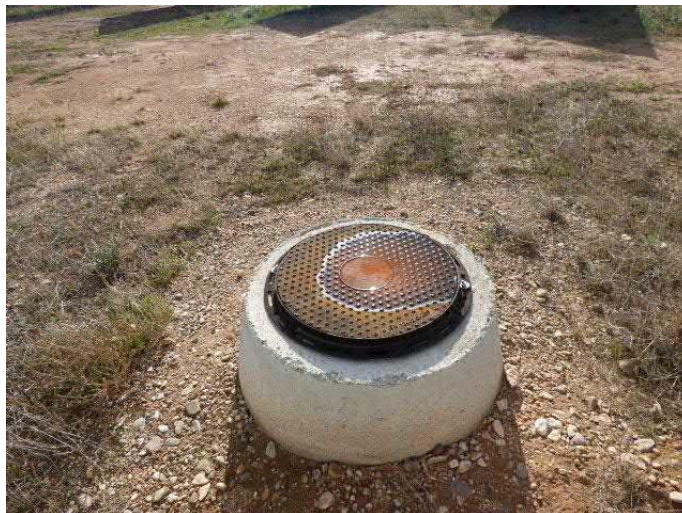
TYPSA ha inspeccionado de manera periódica el depósito estanco. No se han apreciado indicios de que se hayan producido vertidos accidentales de las aguas residuales almacenadas a Dominio Público Hidráulico.

Imágenes 1, 2 y 3 : Depósito de agua limpia, vista externa e interna (imágenes superiores). Depósito estanco (foto exterior)

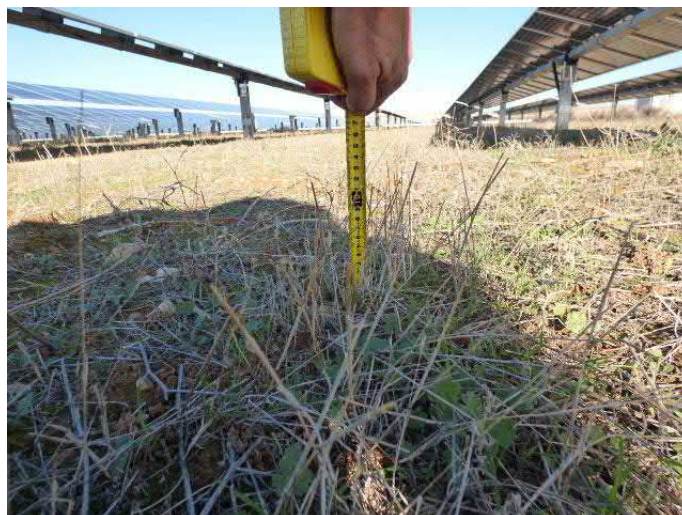
A fecha del presente informe, según ha declarado el contratista encargado de la explotación, ha sido realizada la siega de la cobertura vegetal mediante medios mecánicos, manteniendo una altura de la vegetación de 10 cm tras la siega, que asegura la supervivencia de la misma.

Imagen 4 Altura de la vegetación en el interior del parque fotovoltaico tras la siega de la misma

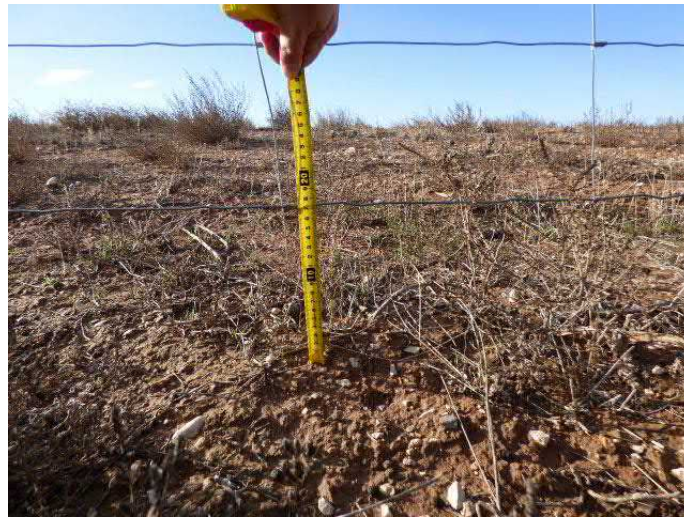
El vallado perimetral mantiene las cualidades cinegéticas establecidas en la DIA (altura libre desde el suelo de 15 cm, y cuadros inferiores con un tamaño mínimo de 300 cm<sup>2</sup>). No se encontraron elementos cortantes o punzantes que puedan afectar a la fauna del entorno. No intersecta los caminos públicos.

Imagen 5: Espacio libre de 15 cm entre el suelo y la valla.

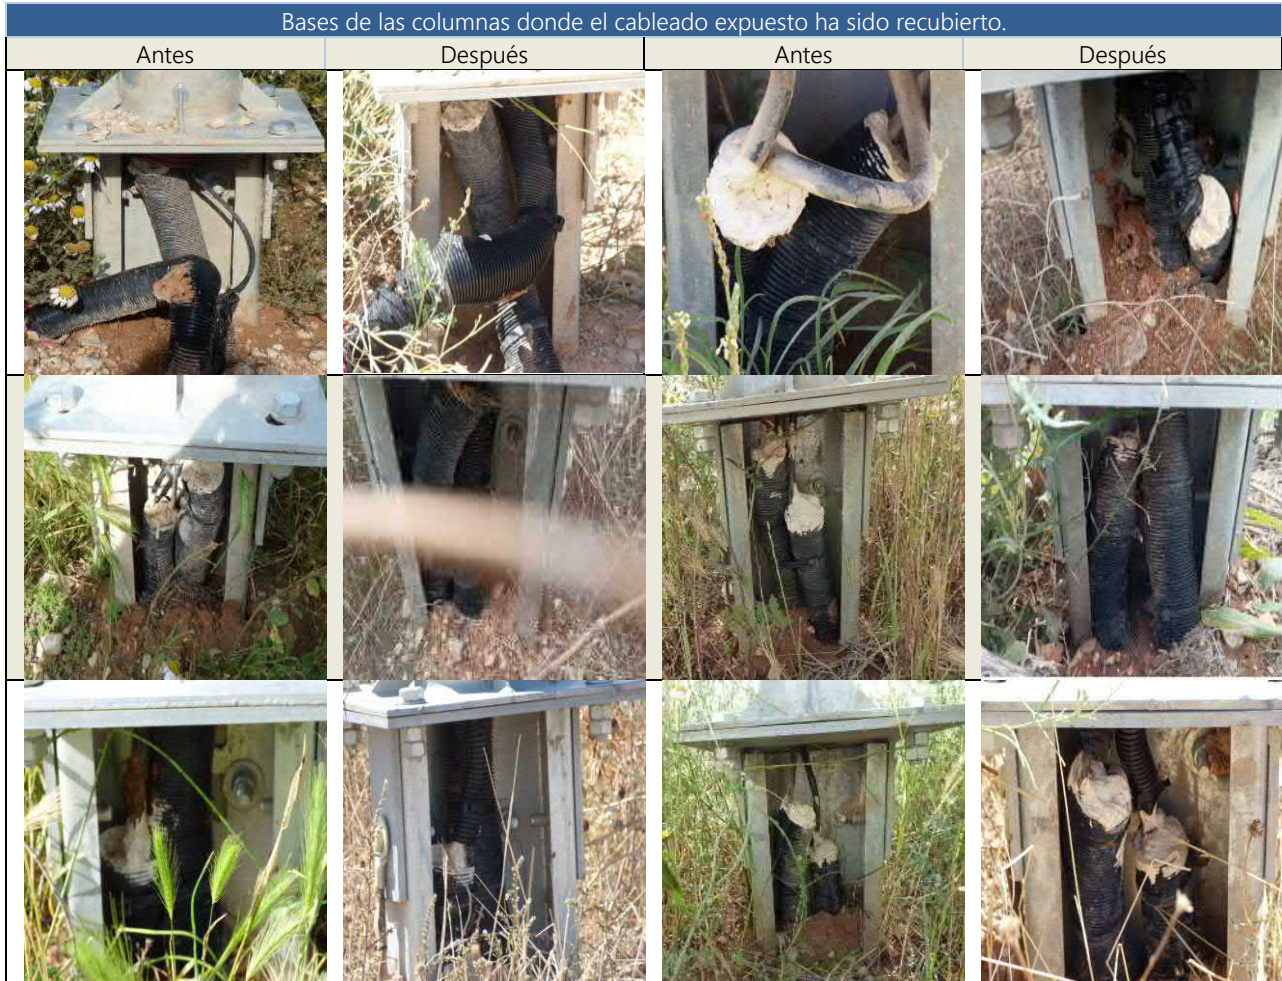
El cableado expuesto situado en la base de las columnas de las cámaras de vigilancia, se ha protegido mediante la instalación de tubos de plástico, de tal manera que la fauna local no genere daños sobre el mismo.

Imágenes 6, 7, 8, 9, 10, 11, 12, 13, 14, 15, 16 y 17: bases de las columnas antes y después de la protección del cableado.

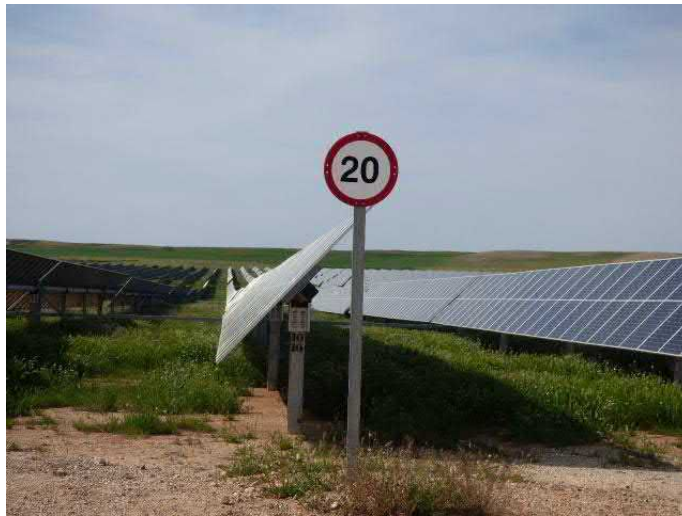
Tanto en los caminos de acceso al parque, como en los viales interiores, se encuentran instaladas señales de limitación de velocidad a 20 km/h, valor inferior al indicado en la DIA (30 km/h).

Imagen 18: Señal de límite de velocidad situada en uno de los viales del parque fotovoltaico.

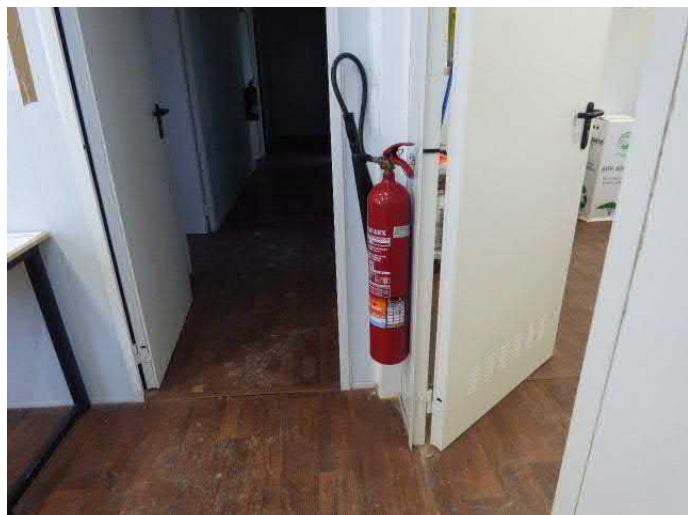
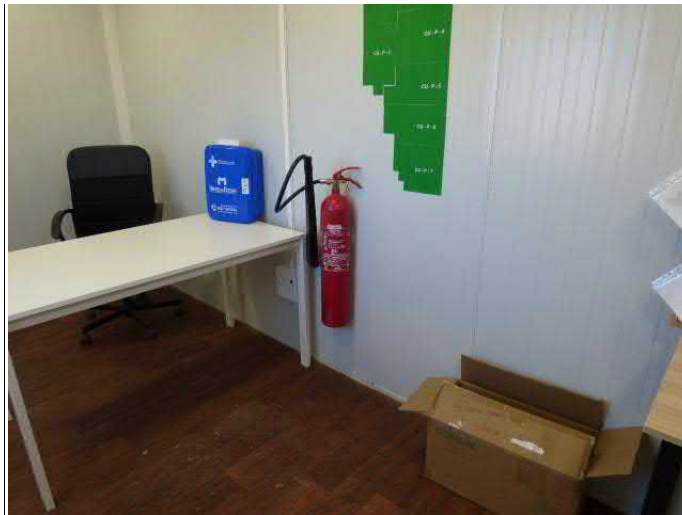
Imágenes 27 y 28: Fotos de los extintores disponible en los edificios de O&M.

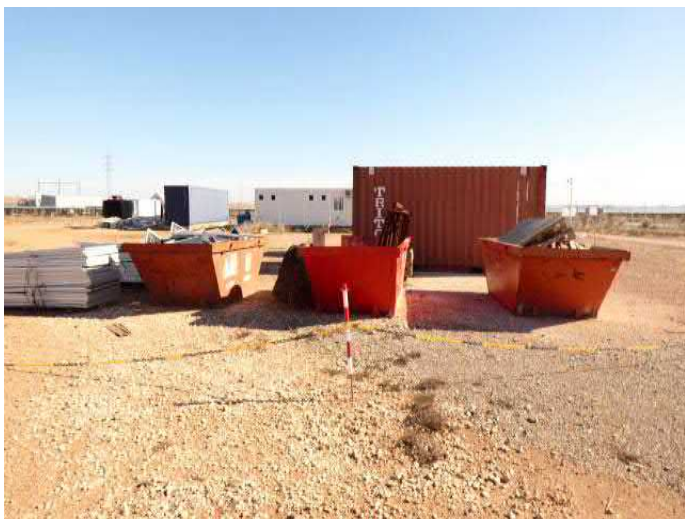
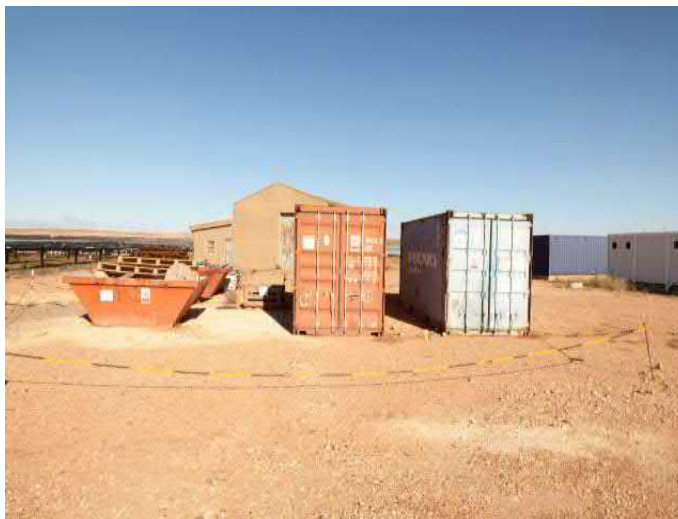
Imágenes 29 y 30: Imágenes del punto limpio, ubicado dentro del parque fotovoltaico Tambores I.

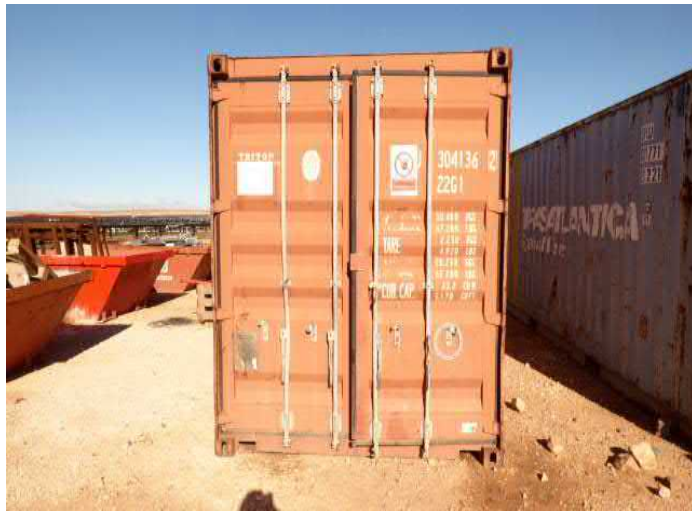
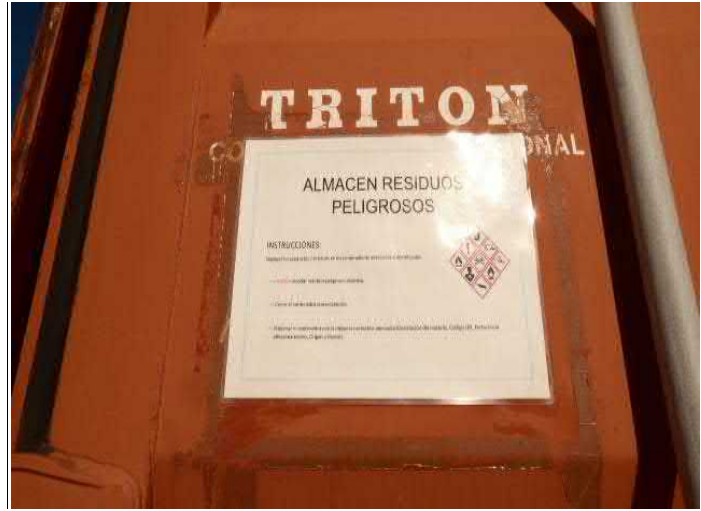
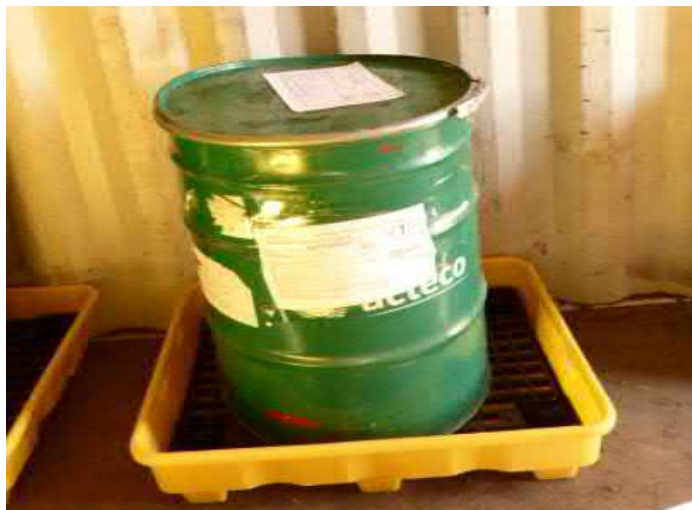
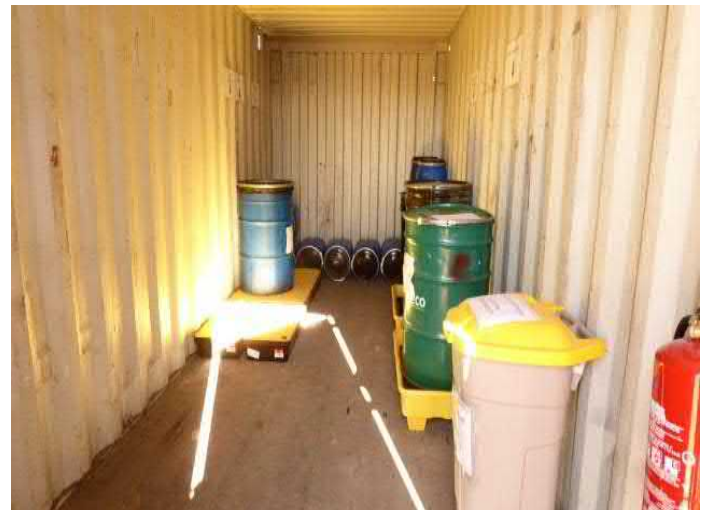
Imágenes 31, 32, 33 y 34: Exterior del contenedor destinado para el almacenamiento temporal de los depósitos de residuos peligrosos convenientemente identificado (fotografías superiores). Depósitos homologados e identificados conforme a la normativa vigente para el almacenamiento de residuos peligrosos (fotografías inferiores).

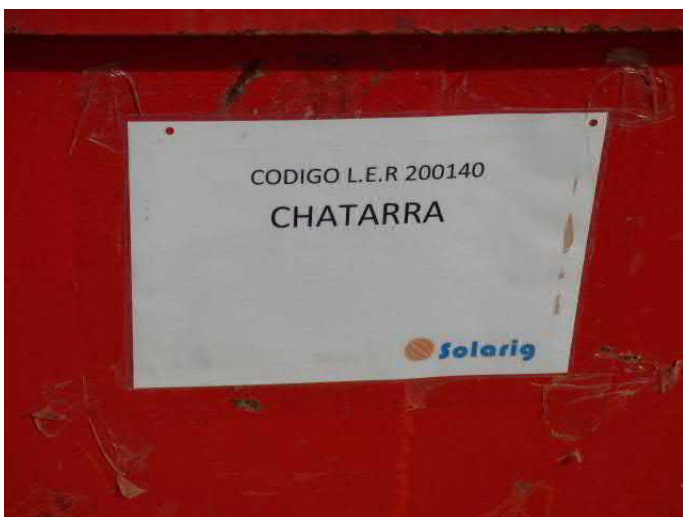
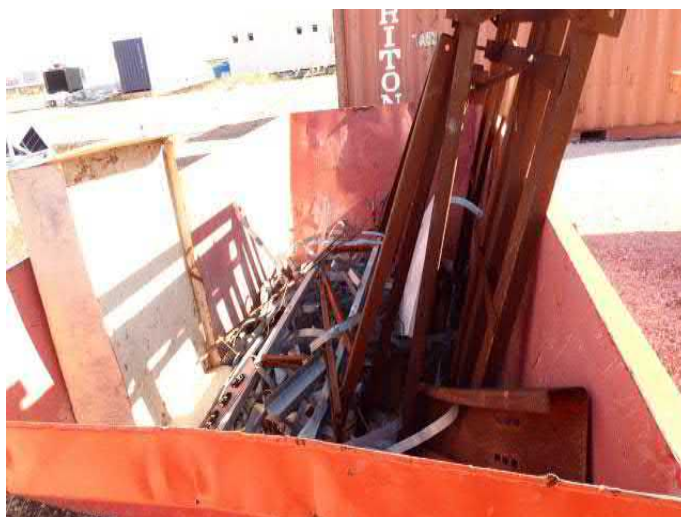
Imágenes 35 y 36: Etiquetado del contenedor del residuo no peligroso "chatarra" (fotos del lado izquierdo). Residuos en el interior del contenedor (fotos del lado derecho).

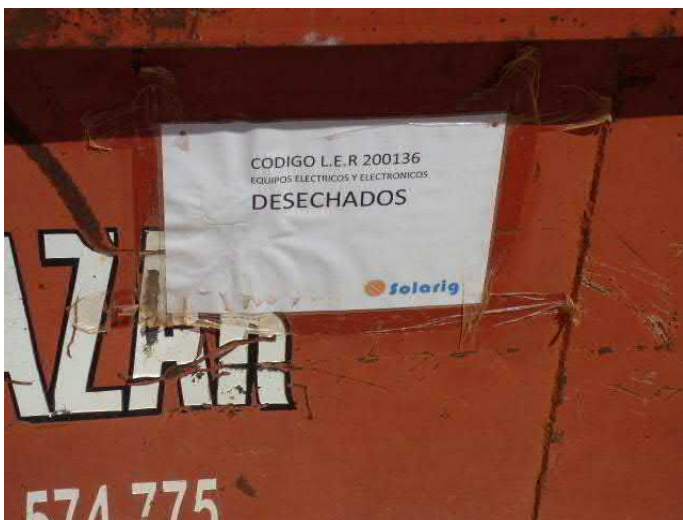
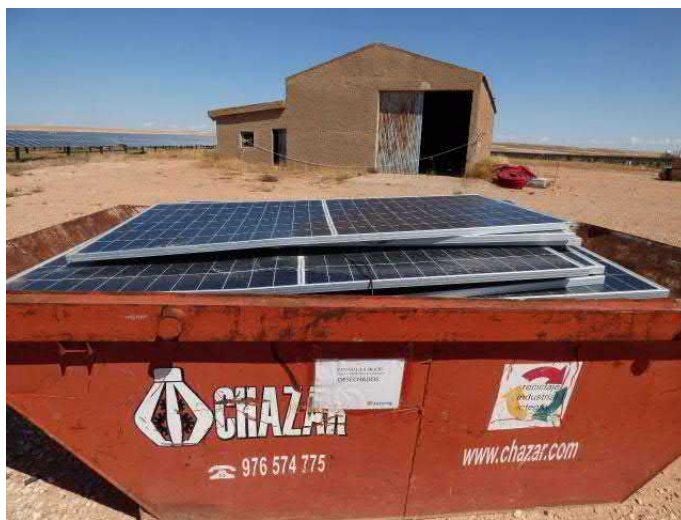
Imágenes 37 y 38: Etiquetado del contenedor del residuo no peligroso "desechados" (fotos del lado izquierdo). Residuos en el interior del contenedor (fotos del lado derecho).

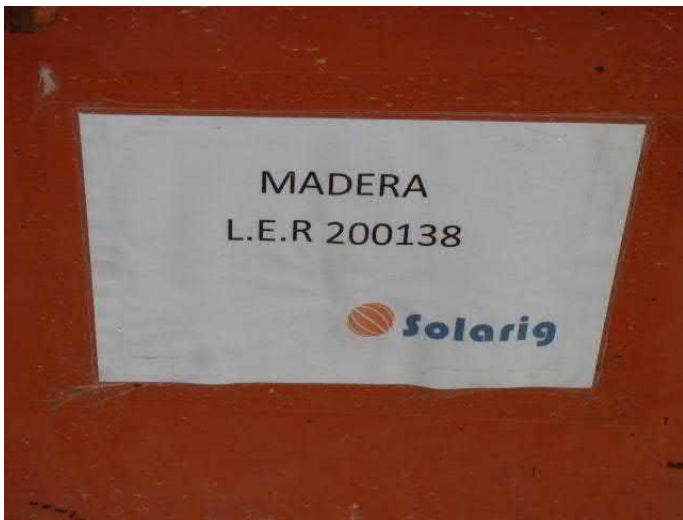
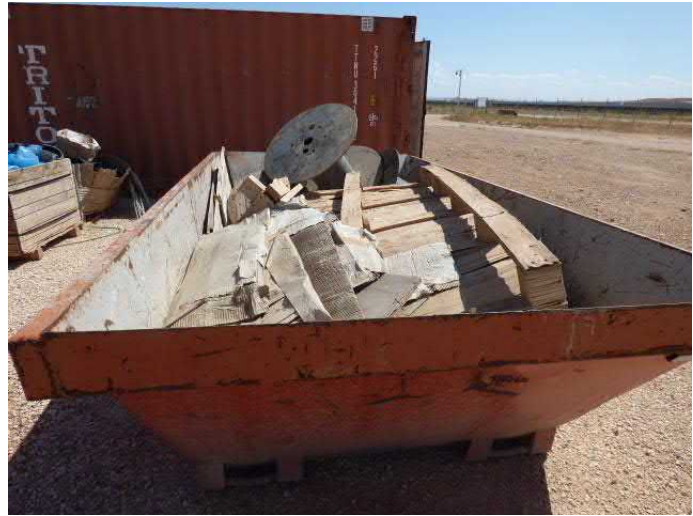
Imágenes 39 y 40: Etiquetado del contenedor del residuo no peligroso "madera" (fotos del lado izquierdo). Residuos en el interior del contenedor (fotos del lado derecho).

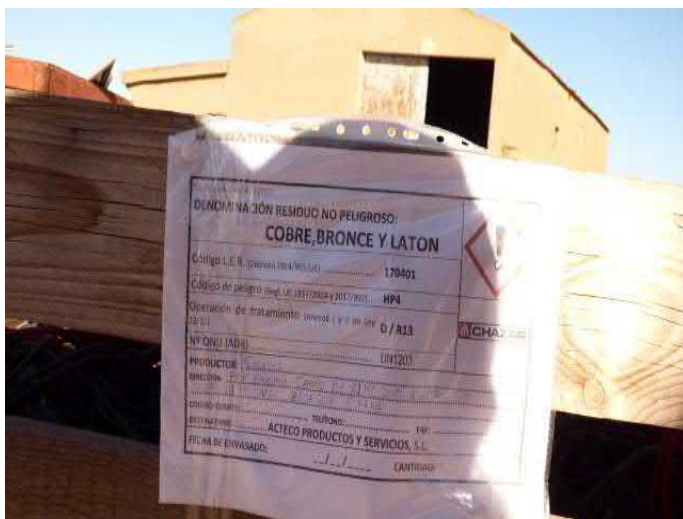
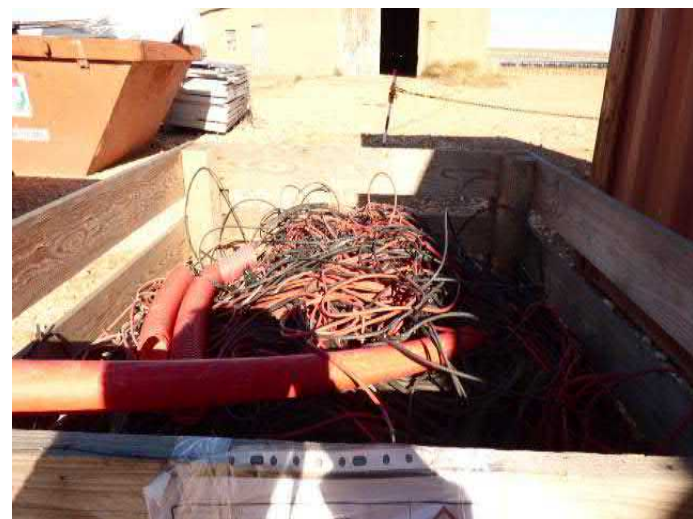
Imágenes 41 y 42: Etiquetado del contenedor del residuo no peligroso "cobre y latón" (fotos del lado izquierdo). Residuos en el interior del contenedor (fotos del lado derecho).

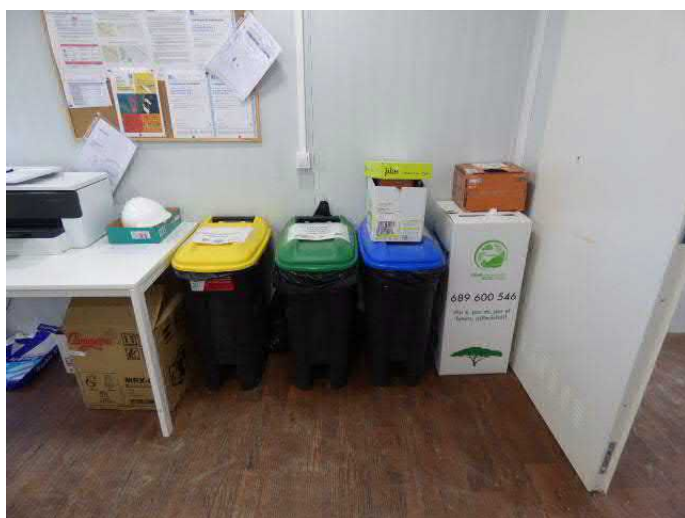
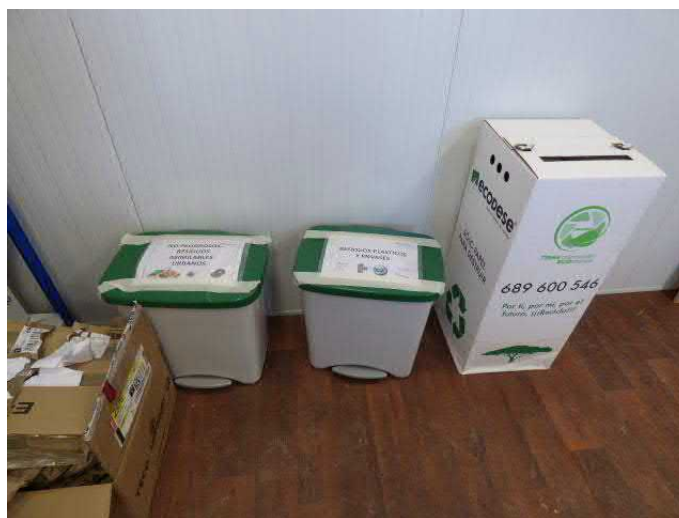
Imágenes 43 y 44: Fotos de los cubos para el depósito segregado de residuos urbanos en el edificio de O&M del parque fotovoltaico Calamocha II (izquierda), y en el edificio de O&M del parque fotovoltaico Peñaflor II (derecha).

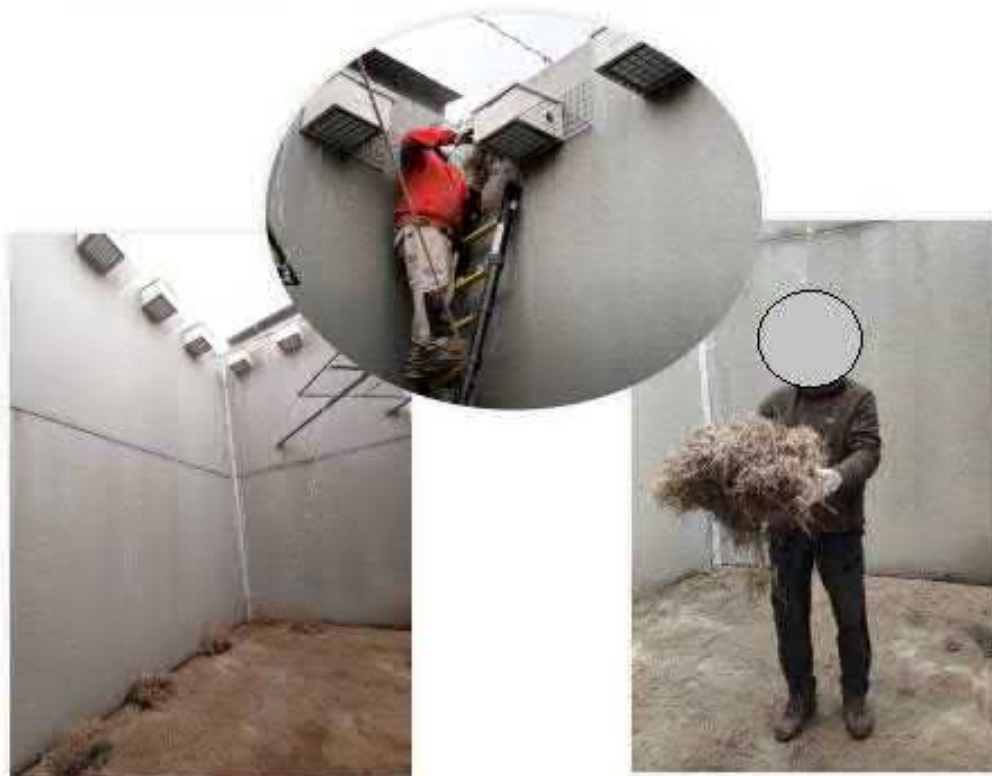
*La gran cantidad de material extraído de los nidos*

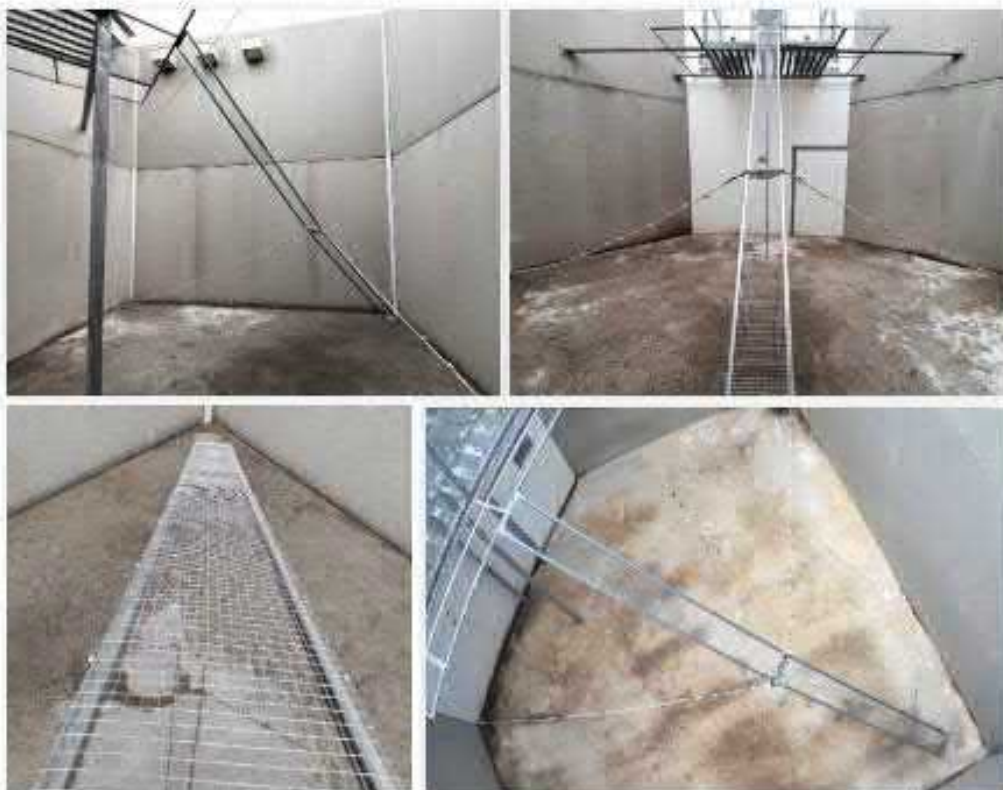
Las observaciones realizadas durante toda la temporada con la cámara de video-vigilancia nos permitieron comprobar que algunos pollos tenían dificultad para trepar por las cuerdas con nudos instaladas desde el suelo hasta el Módulo de Liberación. Por esta razón fabricamos e instalamos una rampa con suave pendiente, suficientemente ancha y cómoda, y con superficie de tela de metal para que los pollos puedan acceder fácilmente a la zona superior. Las cuerdas se situaron con menos inclinación, hasta mitad de la rampa, para facilitar aún mas la subida de los pollos que puedan caer la próxima temporada. En las siguientes imágenes puede apreciarse el sencillo sistema de acceso:

*Rampa de acceso para pollos caídos y replanteamiento de las cuerdas con menos inclinación*
