FV PITARCO B_AÑO1_IM4_CONS_MAYO22

**INFORME MENSUAL DEL SEGUIMIENTO AMBIENTAL DE LAS OBRAS
DEL PROYECTO PFV PITARCO B (TM MUEL)
(MAYO 2022)**

| Nº de informe y año de seguimiento | INFORME Nº4 DEL AÑO 1 |
| Periodo que recoge el informe | MAYO 22 |

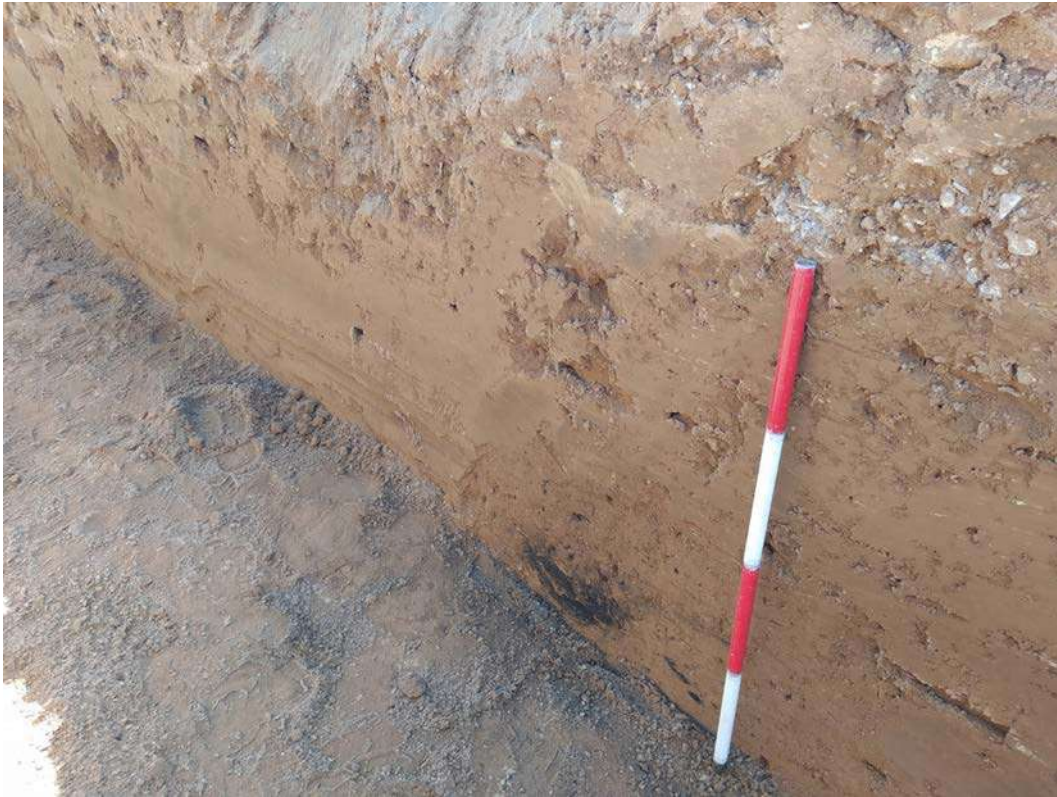
Mancha de carbones hallada en la zanja abierta de PITARCO B

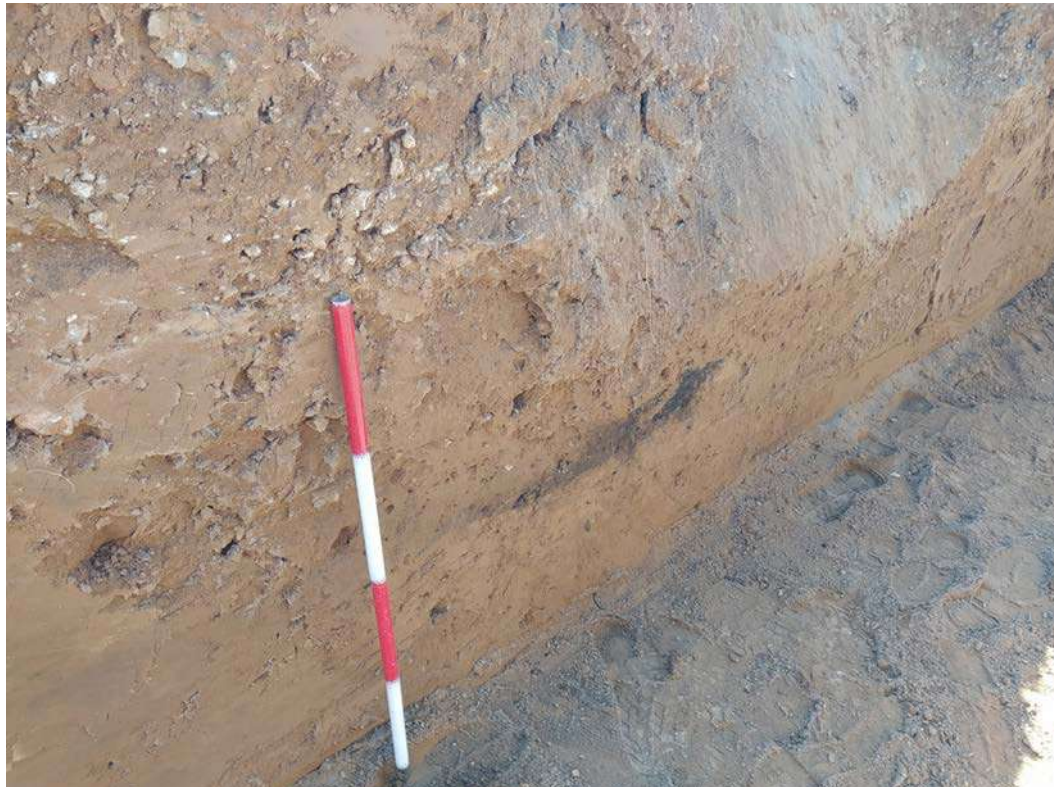
Mancha de carbones transversal de zanja a zanja

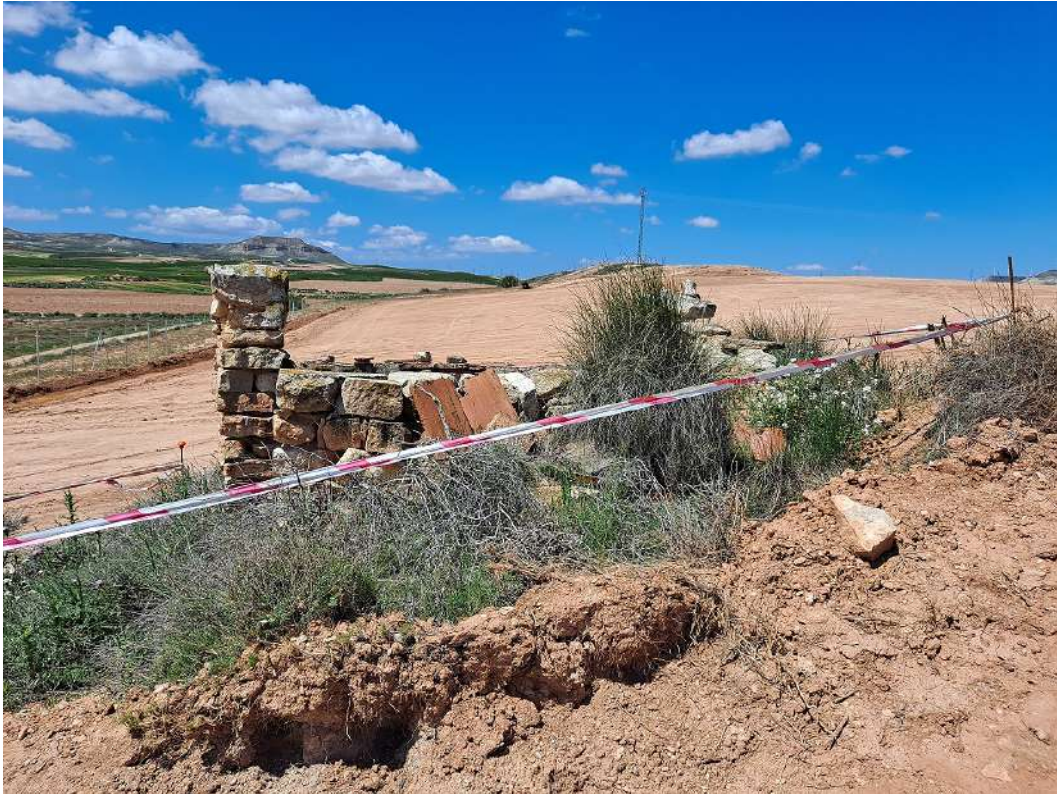
Vestigios y restos de elemento etnológico solicitado por el promotor para catalogar y retirar

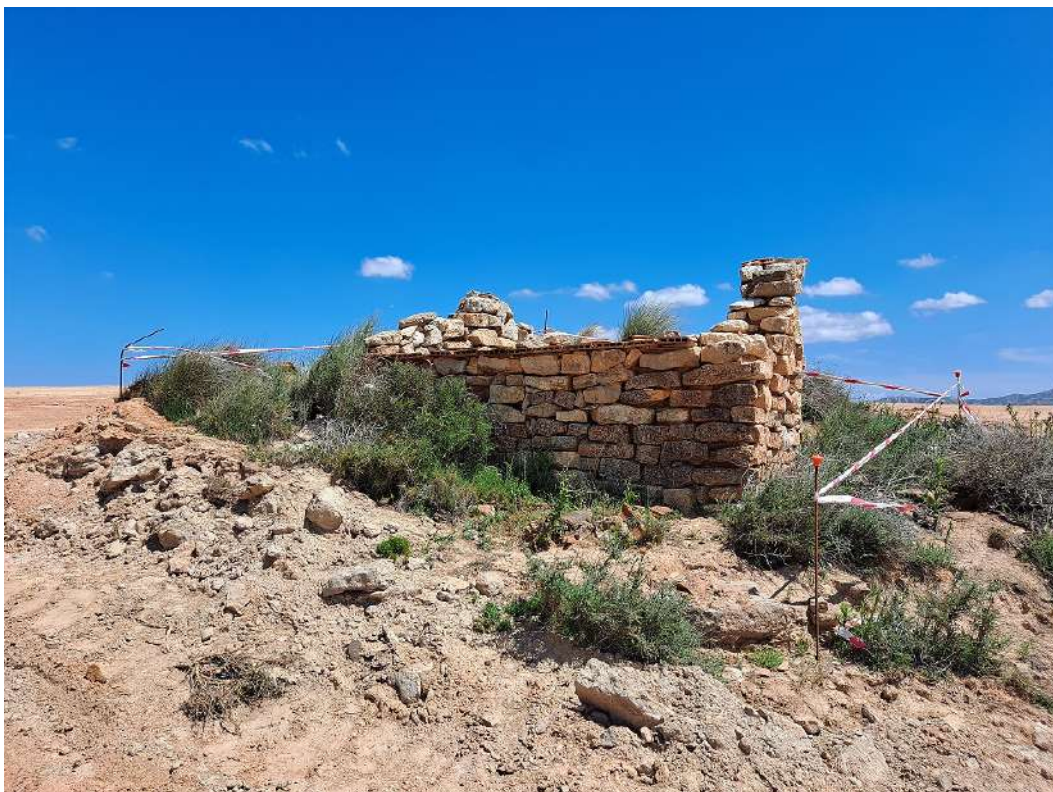
Restos etnológicos pendientes de catalogar y retirar de principios del S XX. Caseta de aperos y refugio de pastor

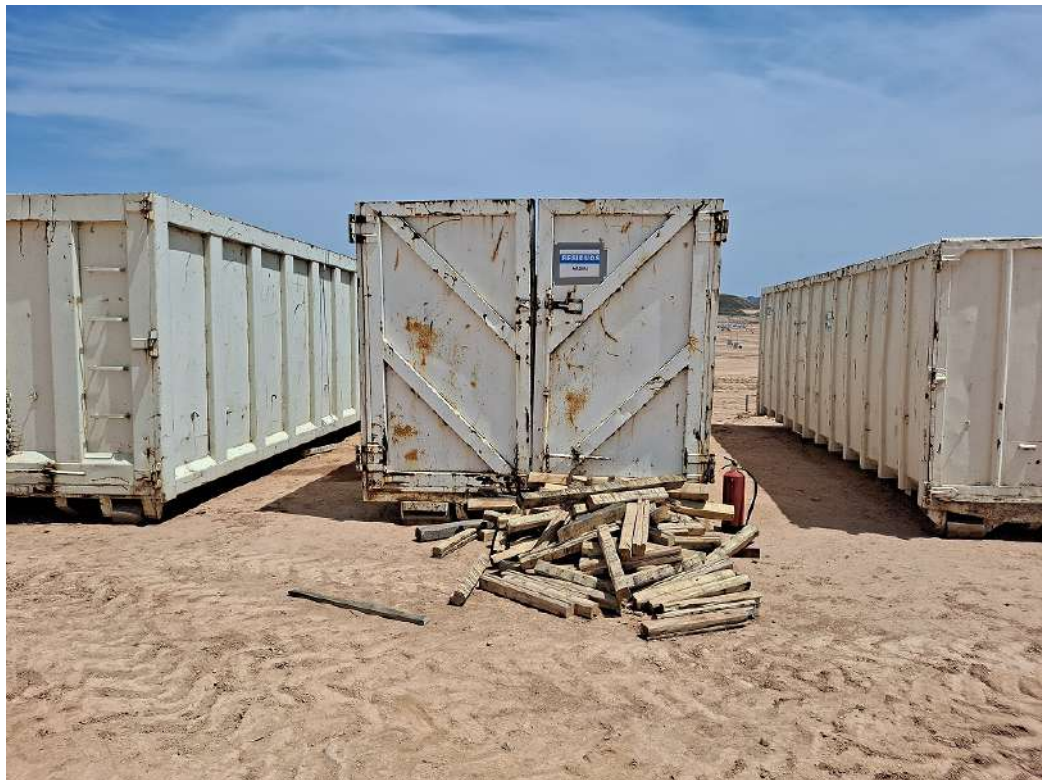
Restos de estacas de madera depositadas fuera del contenedor para su próxima reutilización

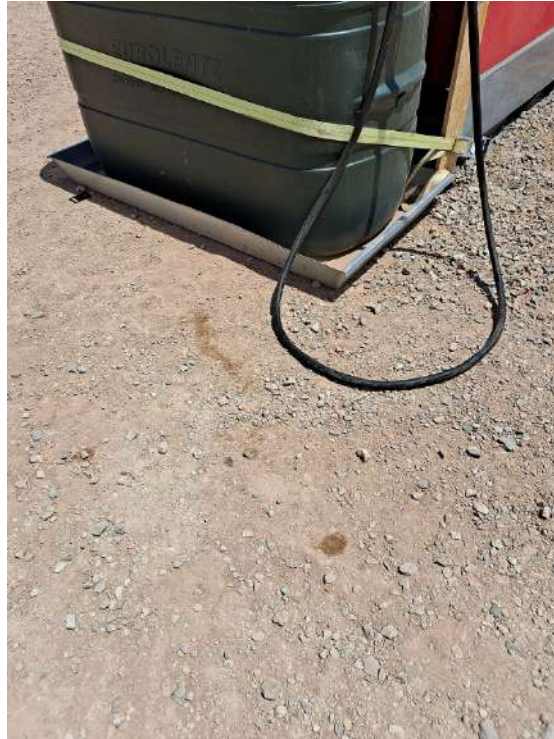
Pequeño resto de vertido en las proximidades de la manguera de combustible del grupo electrógeno de la subcontrata

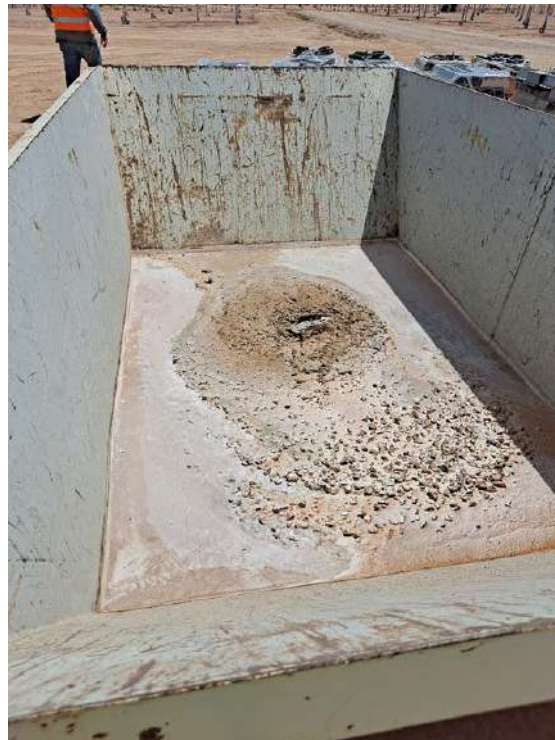
Restos de lavado de la balsa de hormigón

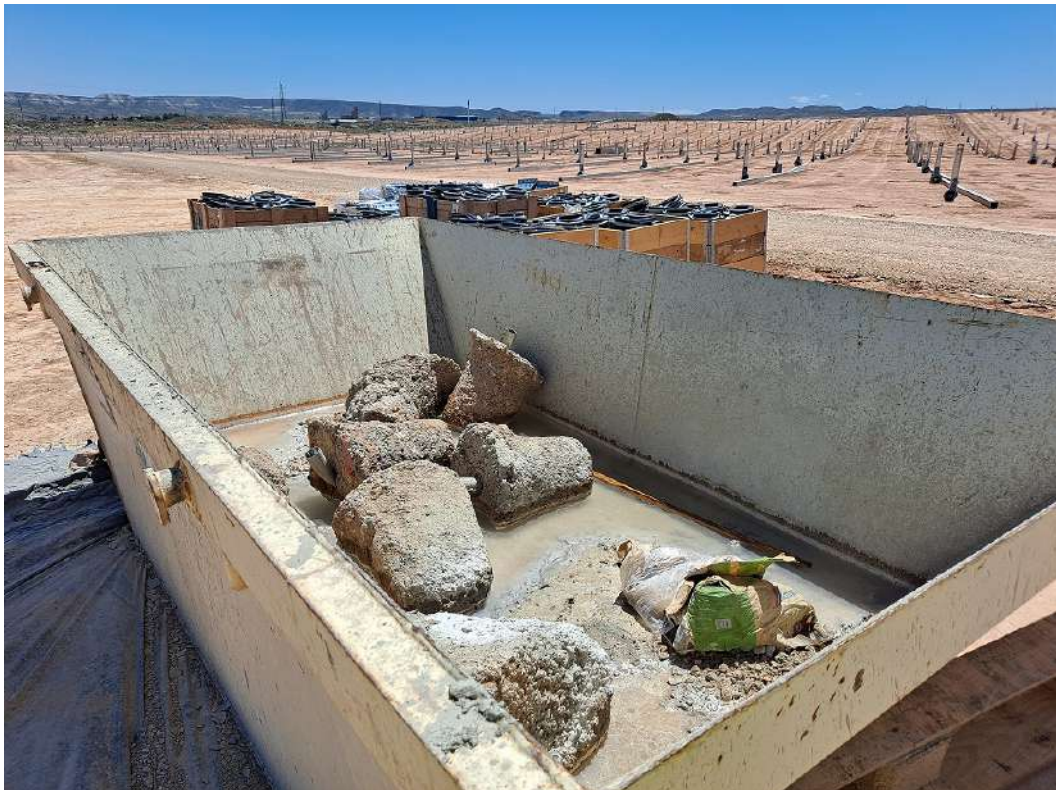
Restos de hormigón de cimentaciones retiradas

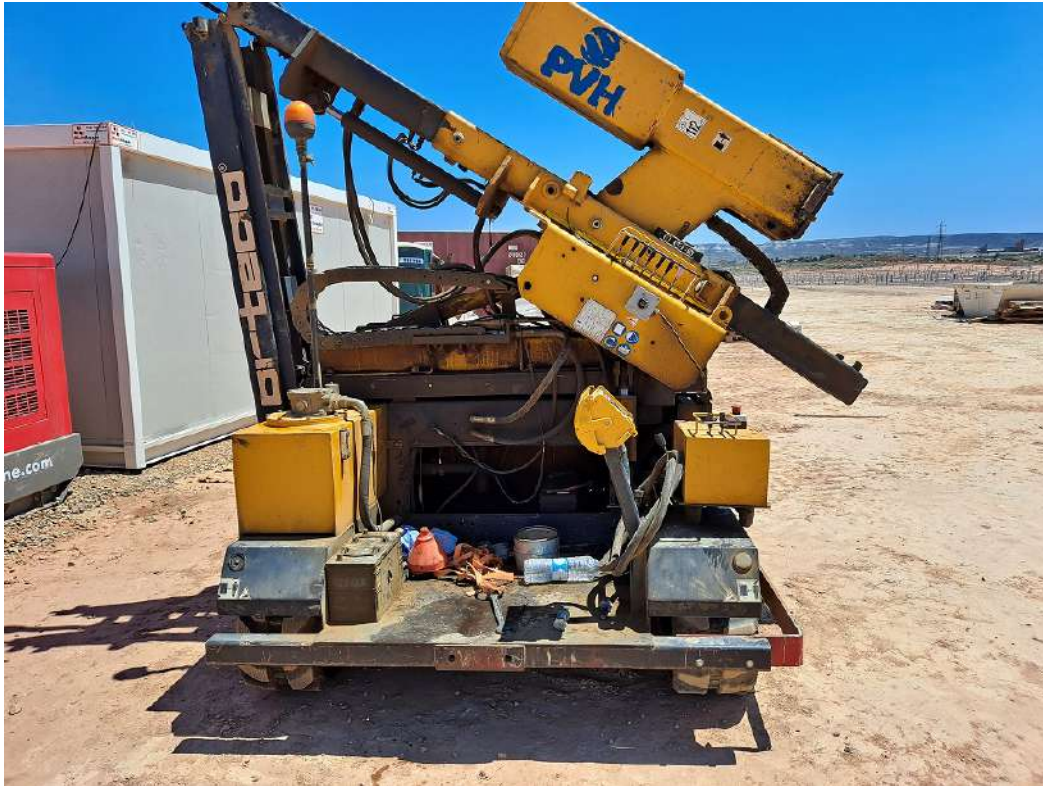
Perforadora en campo. Se recuerda la necesidad de llevar kit anti derrame

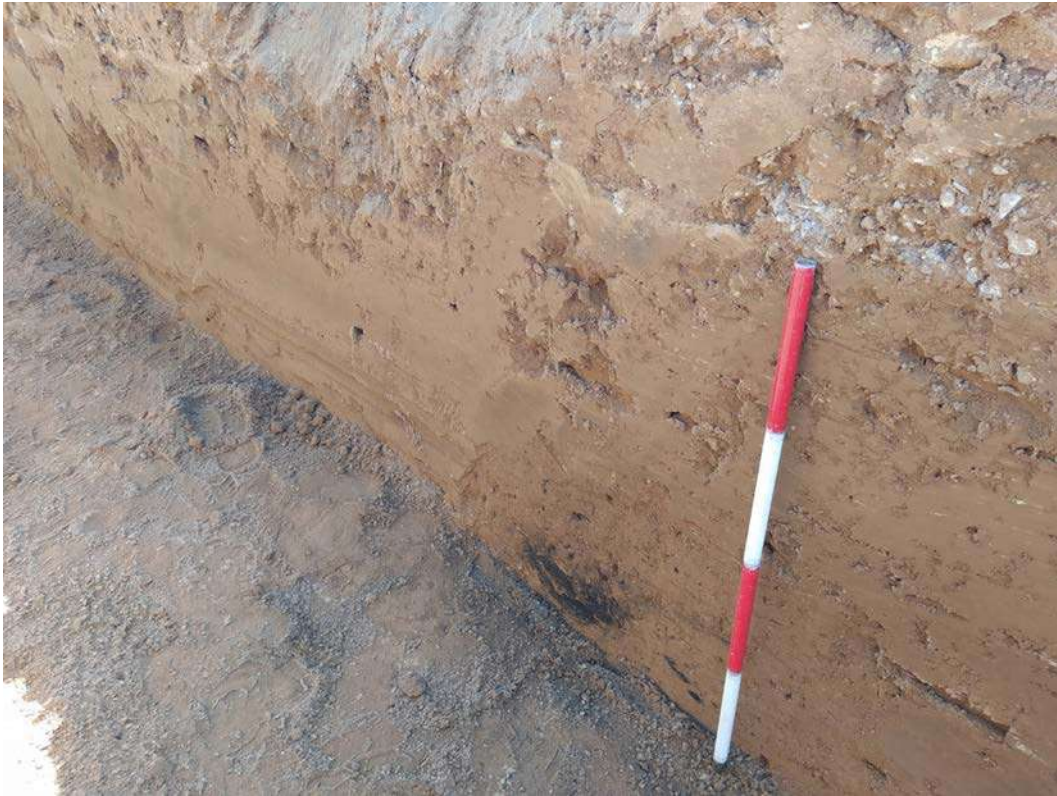
Mancha de carbones hallada en la zanja abierta en PITARCO B

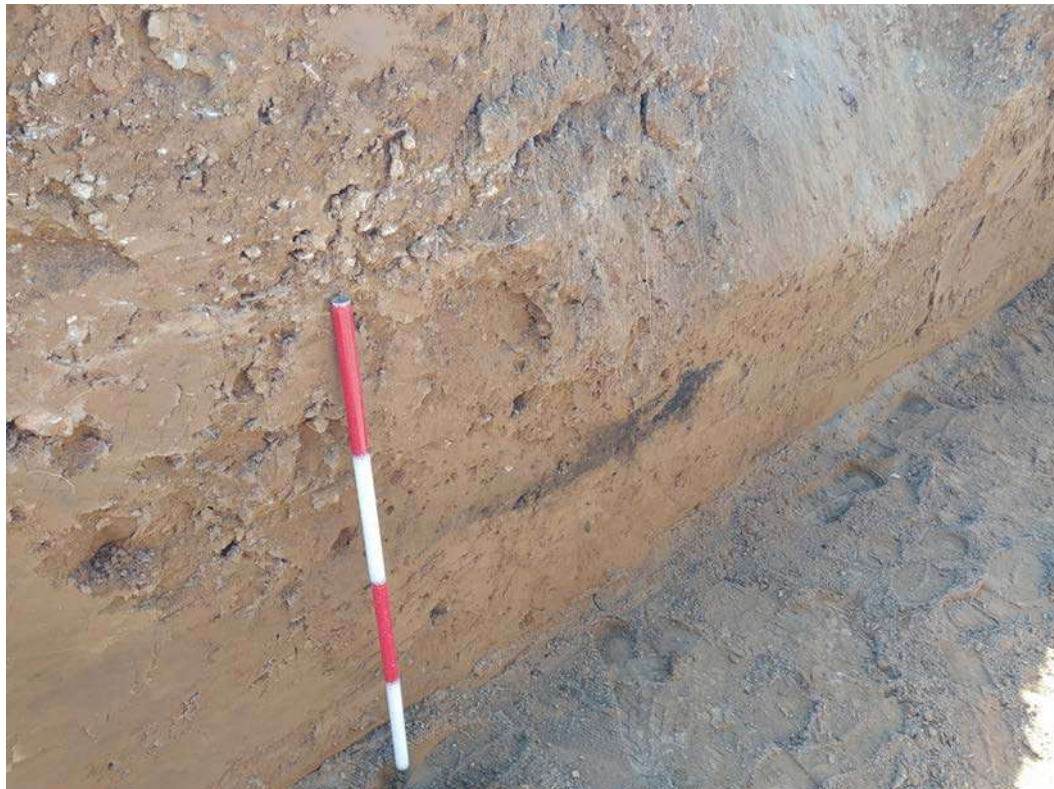
Mancha de carbones transversal de zanja a zanja

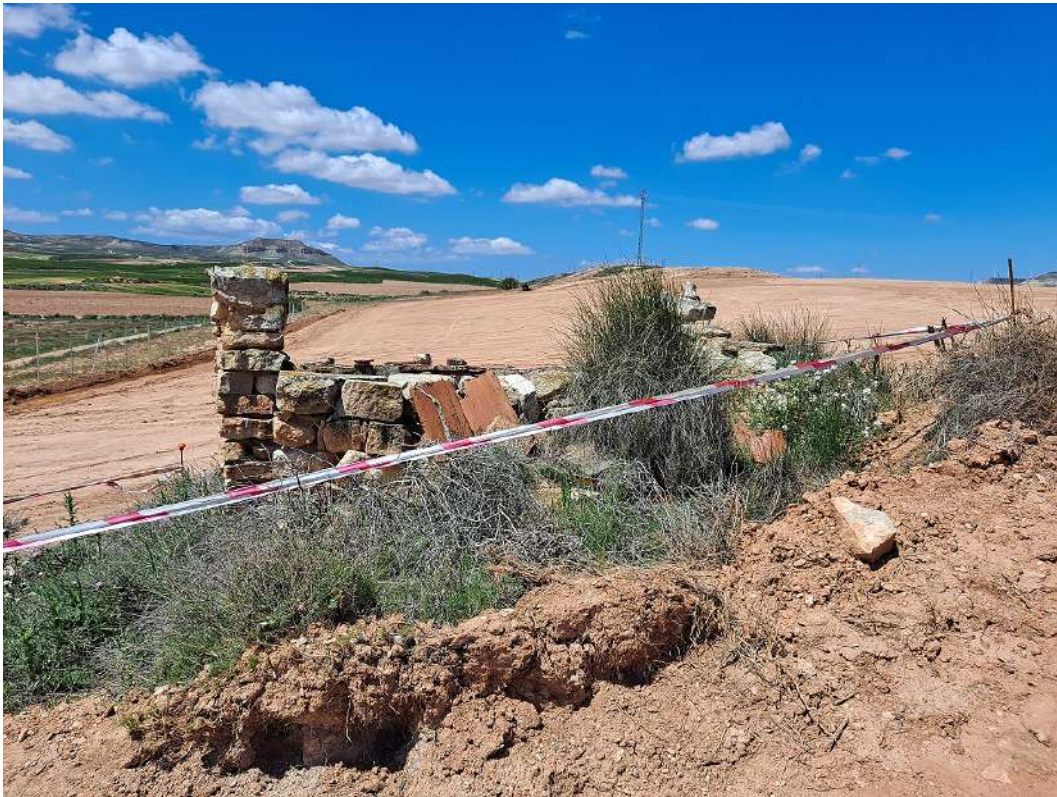
Vestigios y restos de elemento etnológico solicitado por el promotor para catalogar y retirar

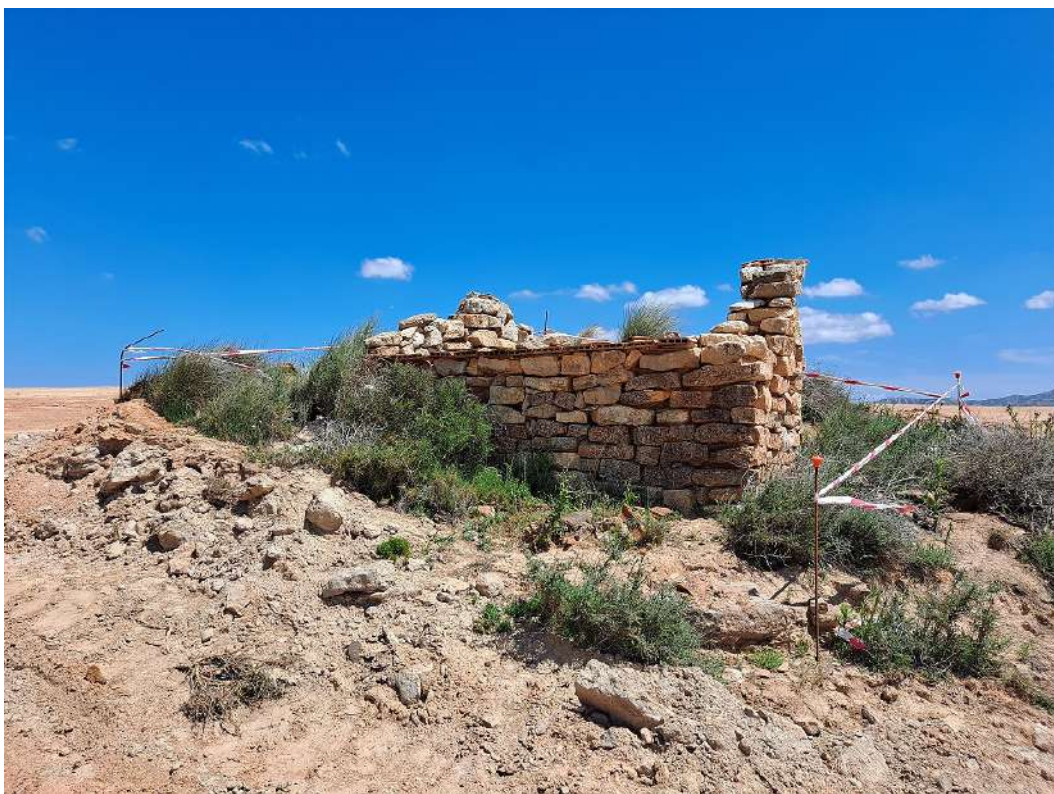
Restos etnológicos pendientes de catalogar y retirar de principios del S XX. Caseta de aperos y refugio de pastor

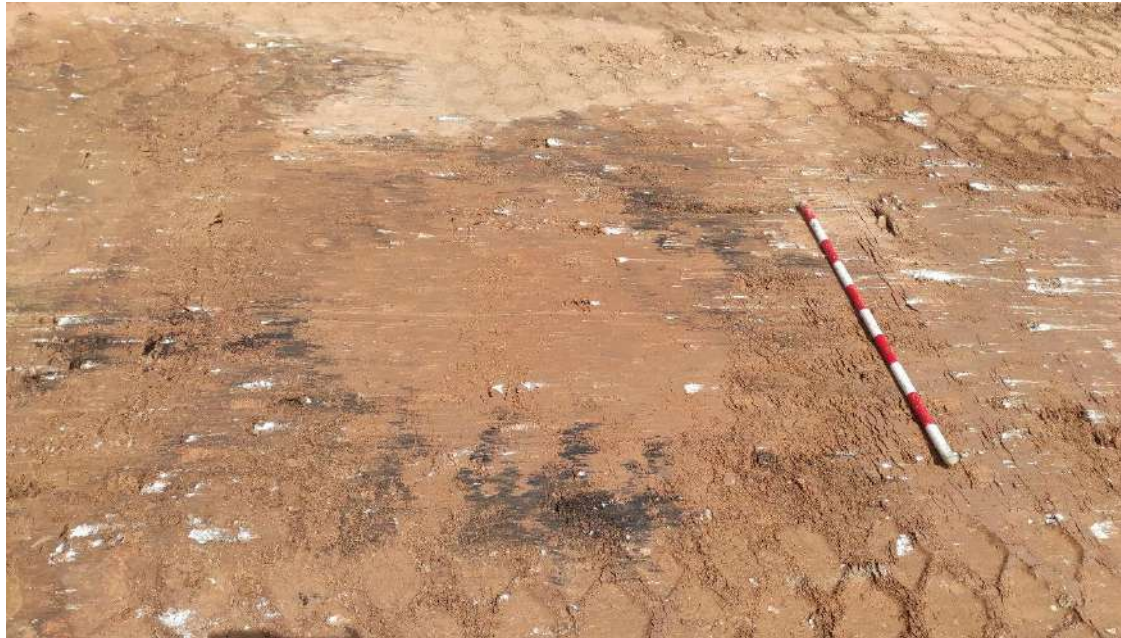
Foto 2. Vista en planta del *Silo 9* hallado en las labores de seguimiento y control arqueológico en la zona 10 de PSFV Pitarco A oeste.

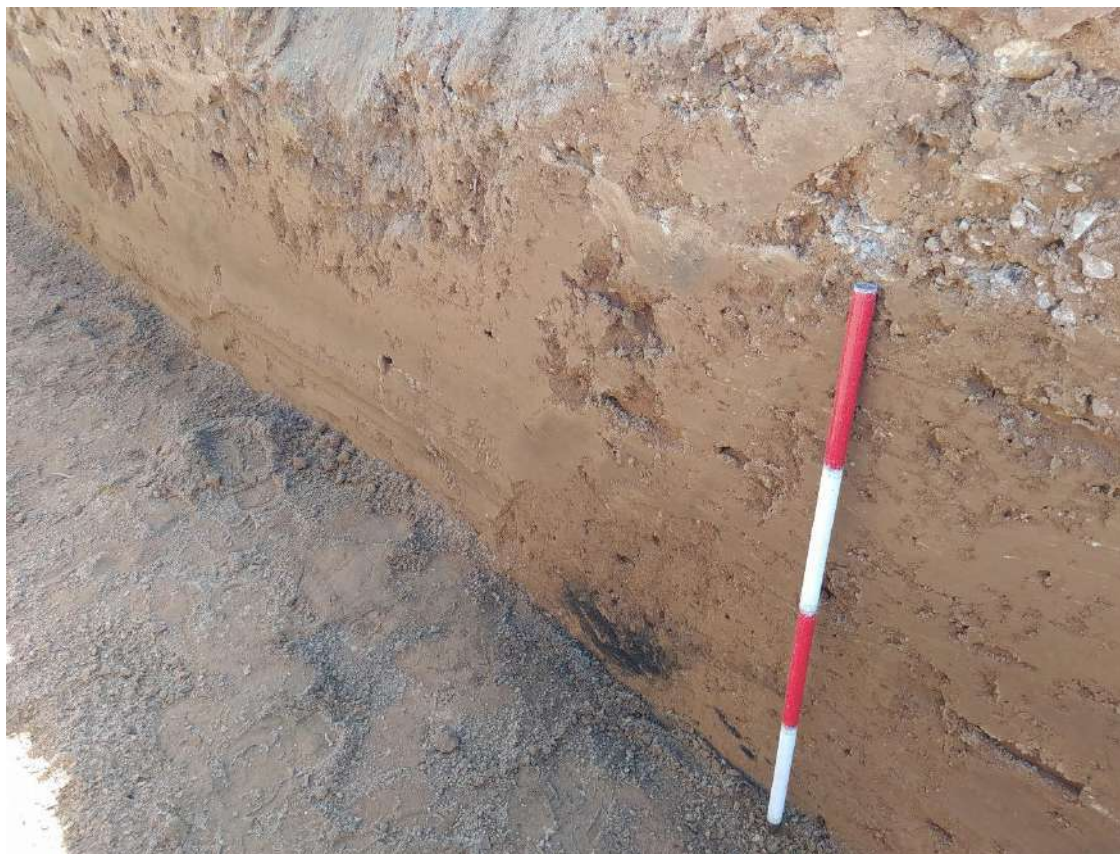
Foto 1. Vista en perfil de la posible zanja dentro del conjunto de estructuras negativas hallado en las labores de seguimiento y control arqueológico en la zona 4 de PSFV Pitarco B.

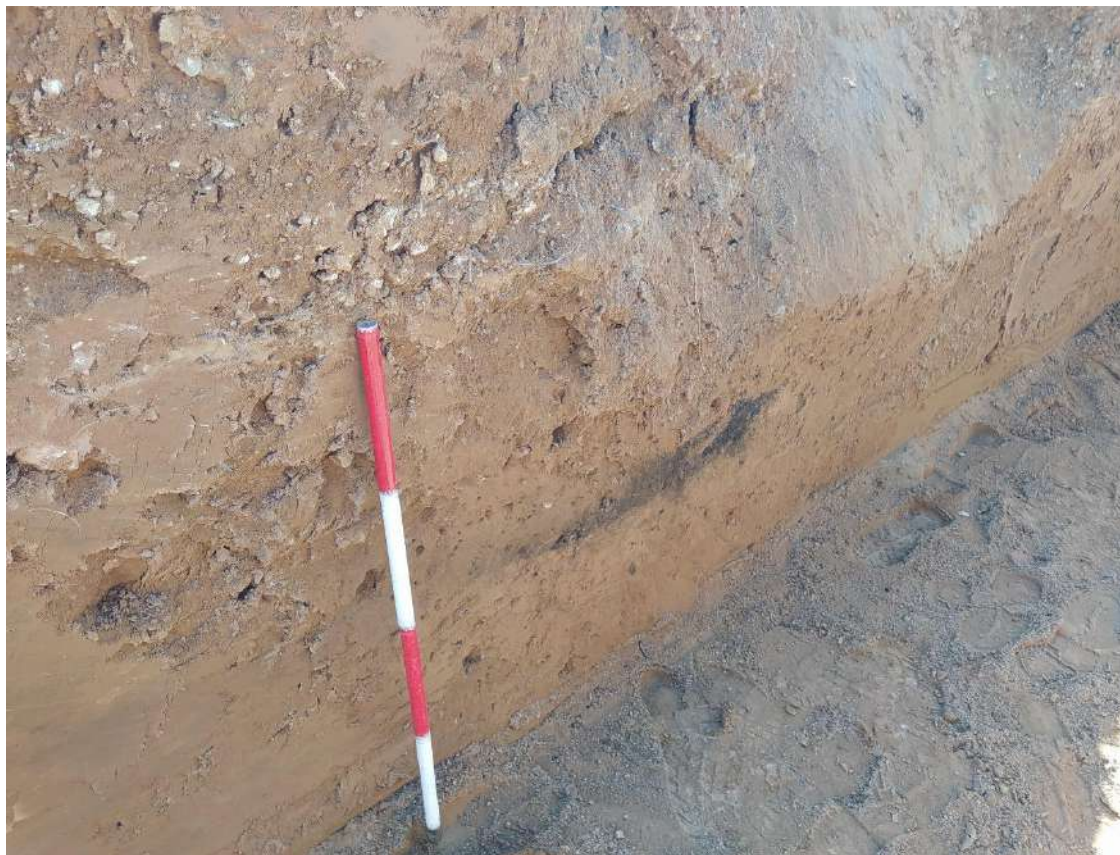
Foto 2. Vista en perfil del posible fondo de cabaña dentro del conjunto de estructuras negativas hallado en las labores de seguimiento y control arqueológico en la zona 4 de PSFV Pitarco B.

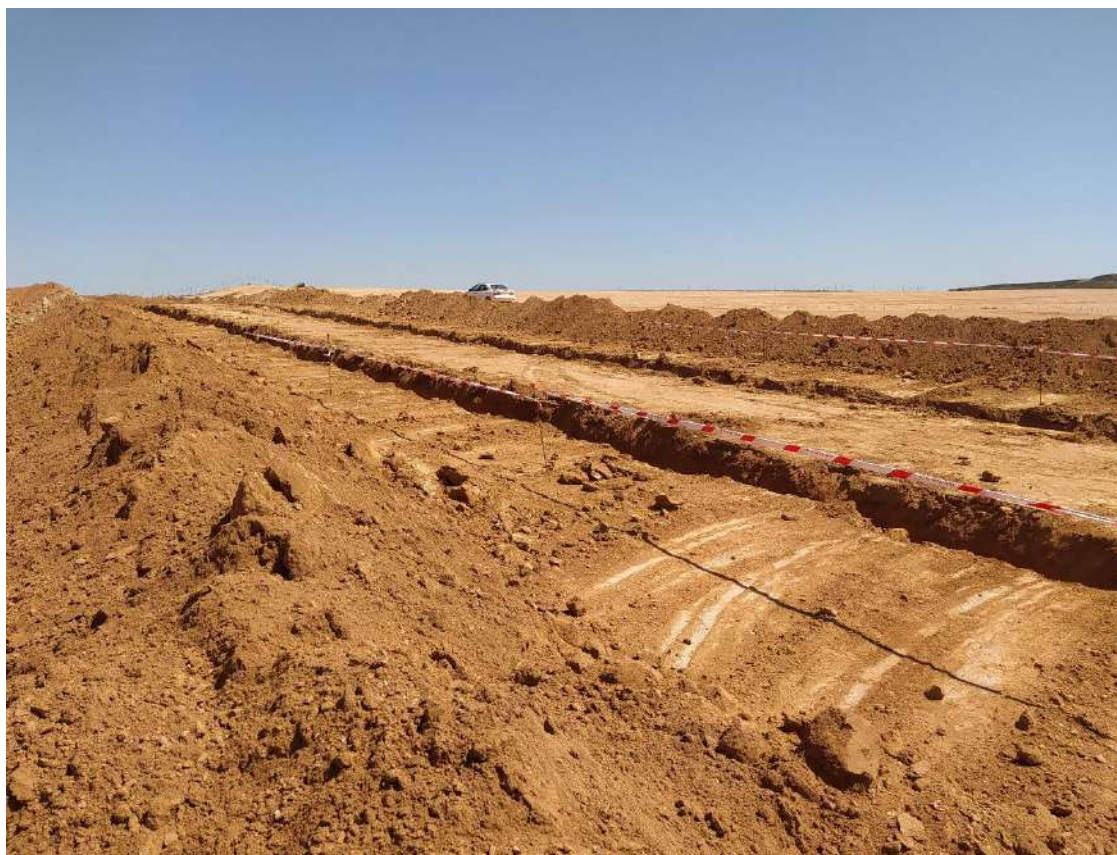
Foto 3. Balizado de las estructuras negativas localizadas en las zanjas de Baja tensión en zona 4 de la PSFV Pitarco B.

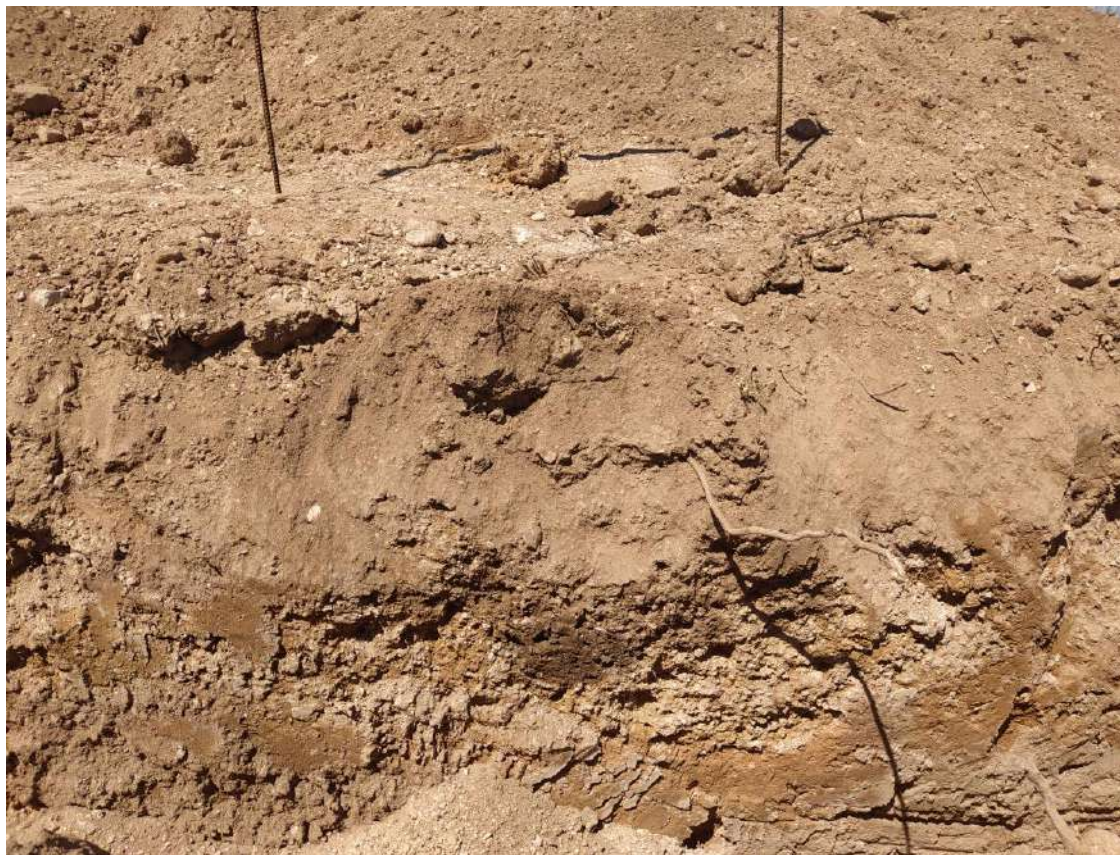
Foto 2. Vista en perfil del agujero de poste 5 hallado en las labores de seguimiento y control arqueológico en la zona 3 de PSFV Pitarco B.

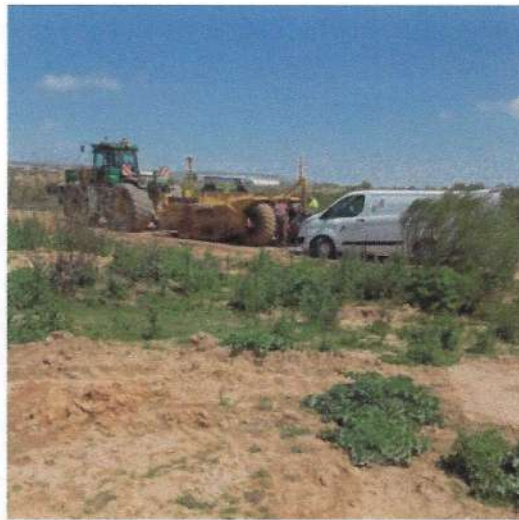
Reparación de maquinaria de movimiento de tierra en zona no habilitada para ello.

CALIFICACIÓN: GRAVE (POR REITERACIÓN)
