PLANTA SOLAR FOTOVOLTAICA (FV)
"SAN MIGUEL A" DE 49,5 MWp"

Programa de Vigilancia Ambiental

Nombre de la instalación:	FV SAN MIGUEL A
Provincia/s ubicación de la instalación:	ZARAGOZA
Nombre del titular:	ENERGIAS RENOVABLES DE ATLAS, S.L.
CIF del titular:	B-87.822.706
Nombre de la empresa de vigilancia:	ARGUSTEC S.L.
Tipo de EIA:	ORDINARIA
Informe de FASE de:	CONSTRUCCIÓN
Periodicidad del informe según DIA:	MENSUAL
Año de seguimiento n.º:	AÑO 1
N.º de informe y año de seguimiento	INFORME N.º 8 DEL AÑO 1
Período que recoge el informe:	SEPTIEMBRE 2022

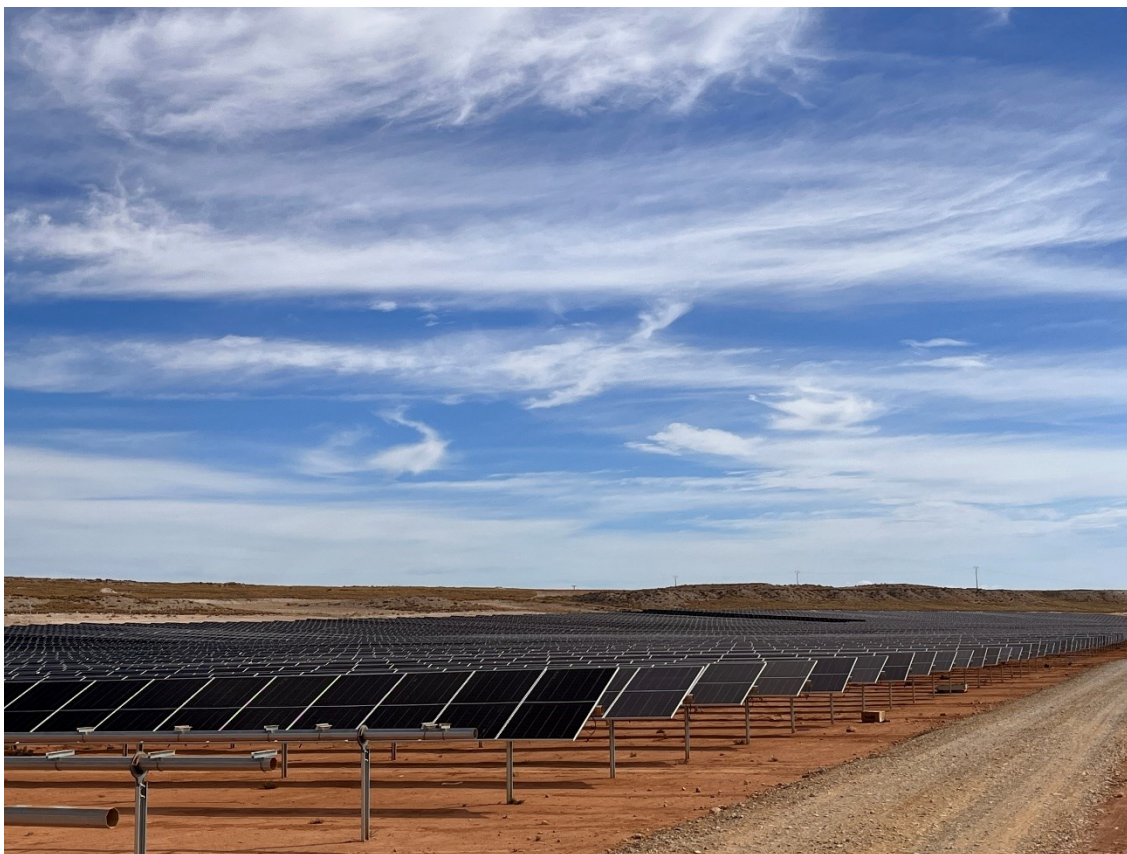
Durante este mes se ha continuado con el montaje de los trackers y con la colocación de los módulos fotovoltaicos. (Figura 2).

Figura 2 Montaje de los módulos fotovoltaicos

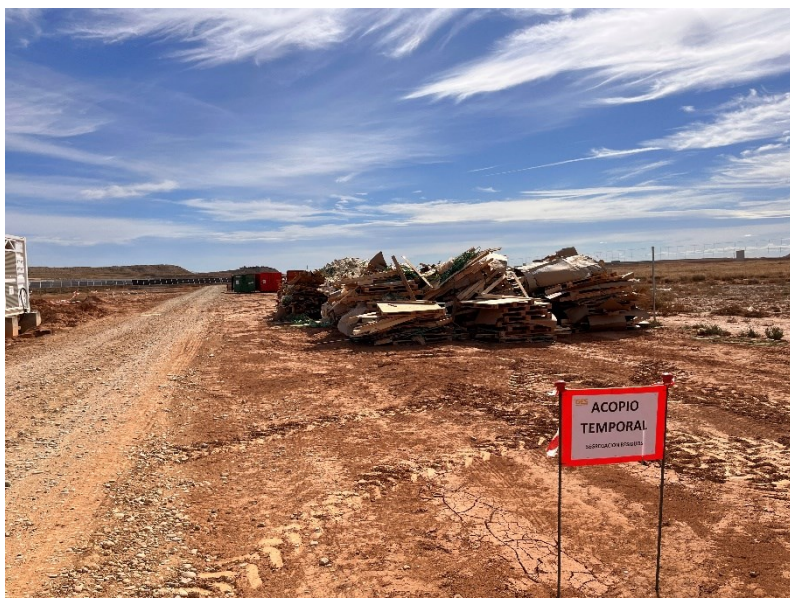
En cuanto al punto limpio de residuos peligrosos y residuos no peligrosos, se consta que la segregación se está realizando correctamente. También se han colocado zonas de acopio de residuos temporales (Figura 3).

Figura 3 Acopio temporal de RNP

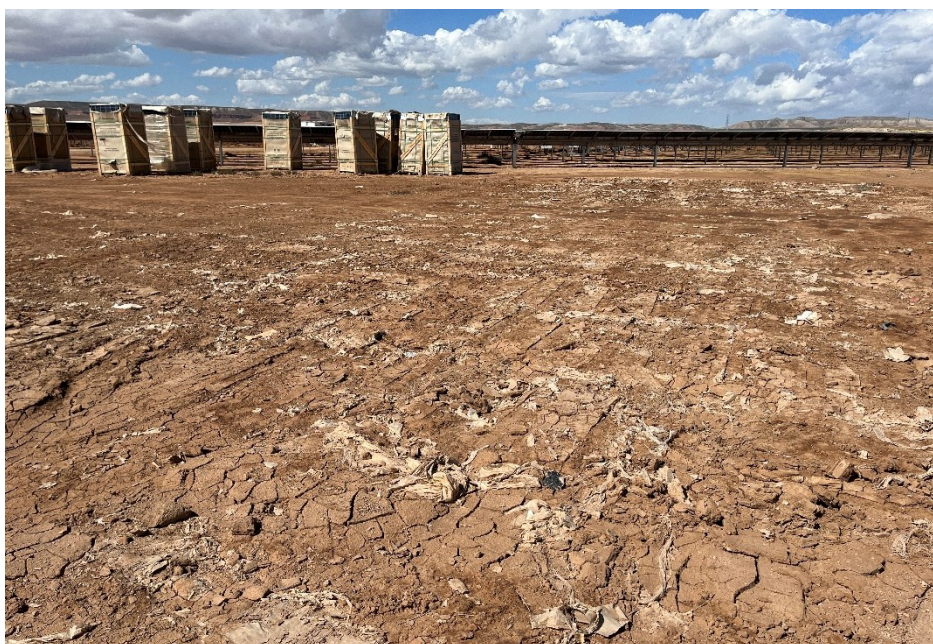
En la planta se mantiene un nivel de orden y limpieza deficiente. Durante la última visita se siguen observando abundantes trozos de plástico procedentes del envoltorio de los módulos (Figura 4).

Figura 4 Restos de plásticos

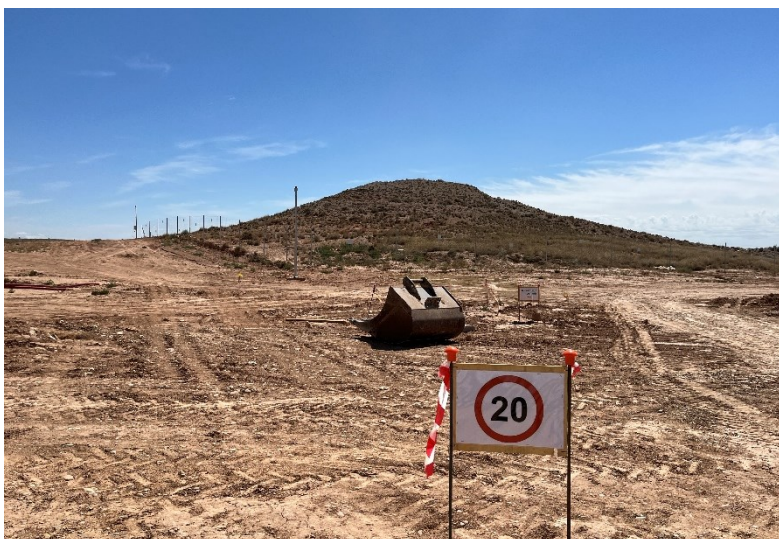
La obra dispone de cuba de agua y se realizan riesgos con regularidad. Además, la obra cuenta con un límite de velocidad establecido de 20km/h para reducir de esta forma las emisiones de polvo.

Figura 5 Señalización en obra

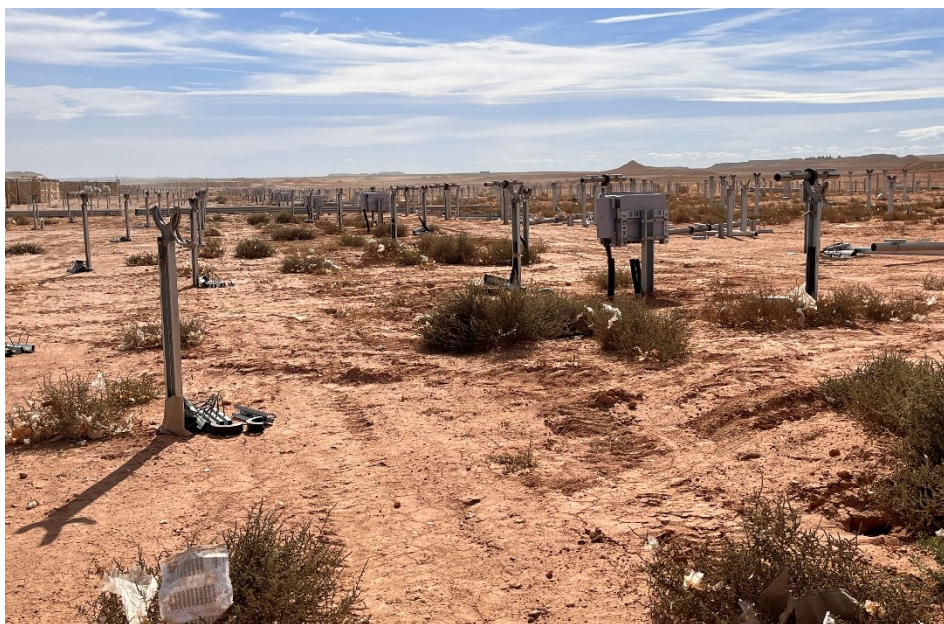
Figura 6 Restos de plásticos en el interior de la planta

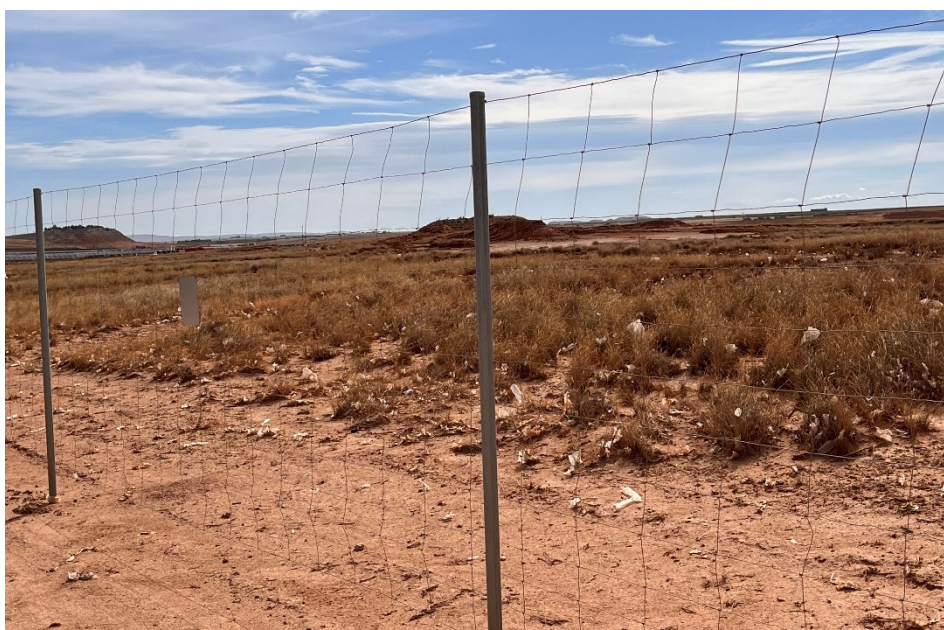
Figura 7 Restos de plásticos en los alrededores de las plantas

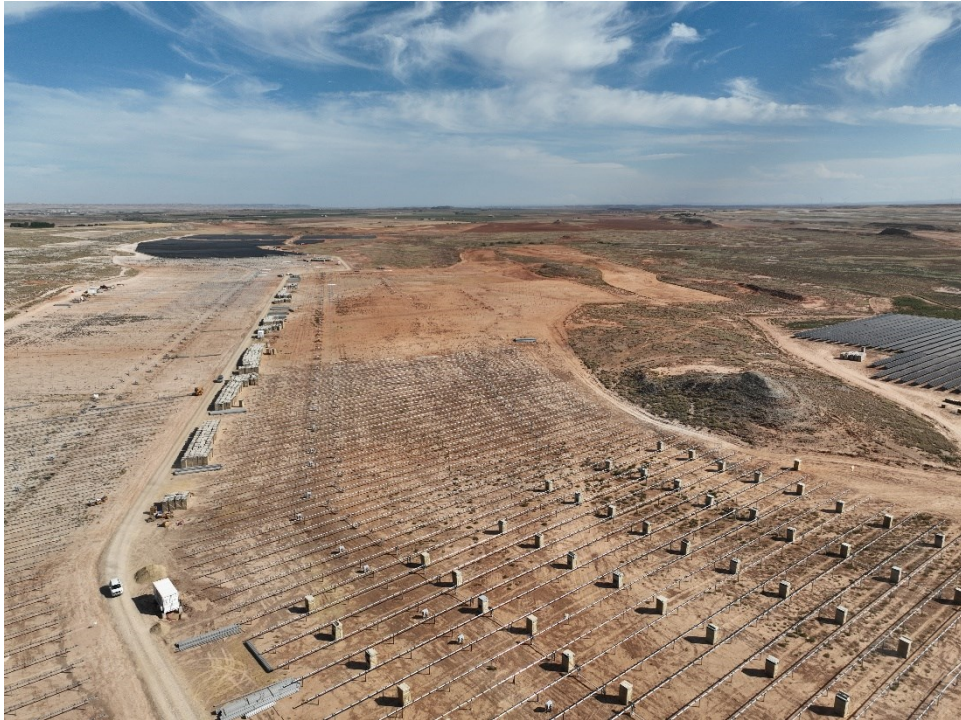
Figura 8 Vista aérea de la planta

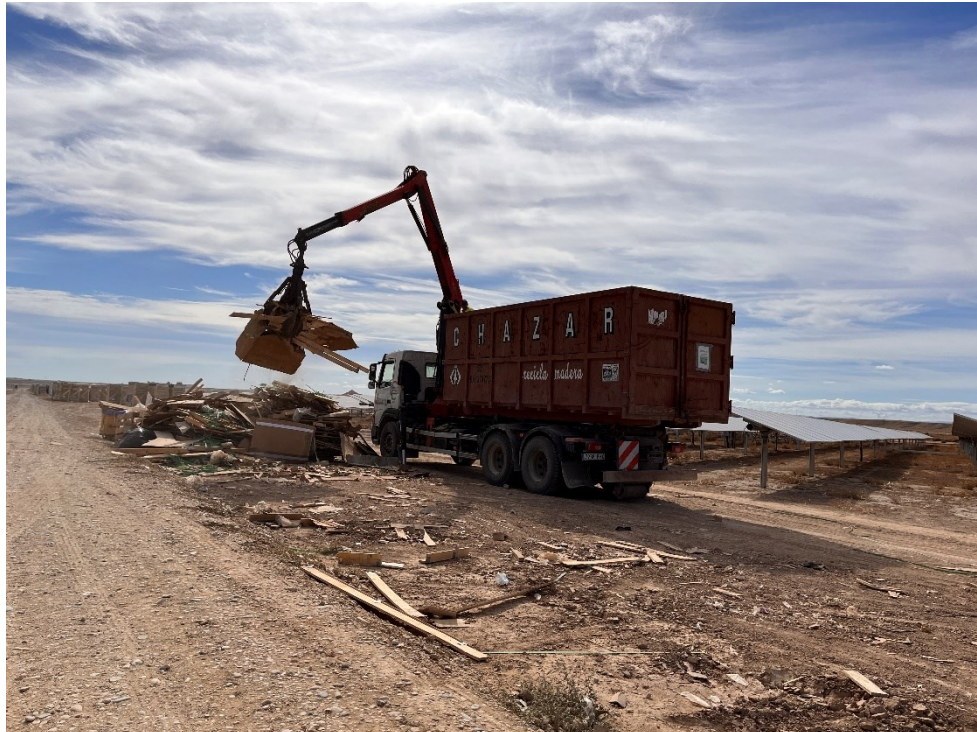
Figura 9 Recogida de las zonas de acopio temporal de RNP
