PLANTA SOLAR FOTOVOLTAICA (FV)

"SAN MIGUEL B DE 49,5 MWp"

Programa de Vigilancia Ambiental

Nombre de la instalación:	FV SAN MIGUEL B
Provincia/s ubicación de la instalación:	ZARAGOZA
Nombre del titular:	ENERGÍAS RENOVABLES DE CALIPSO S.L.
CIF del titular:	B-87.822.755
Nombre de la empresa de vigilancia:	ARGUSTEC S.L.
Tipo de EIA:	ORDINARIA
Informe de FASE de:	CONSTRUCCIÓN
Periodicidad del informe según DIA:	MENSUAL
Año de seguimiento n.º:	AÑO 1
N.º de informe y año de seguimiento	INFORME N.º 4 DEL AÑO 1
Período que recoge el informe:	MAYO 2022

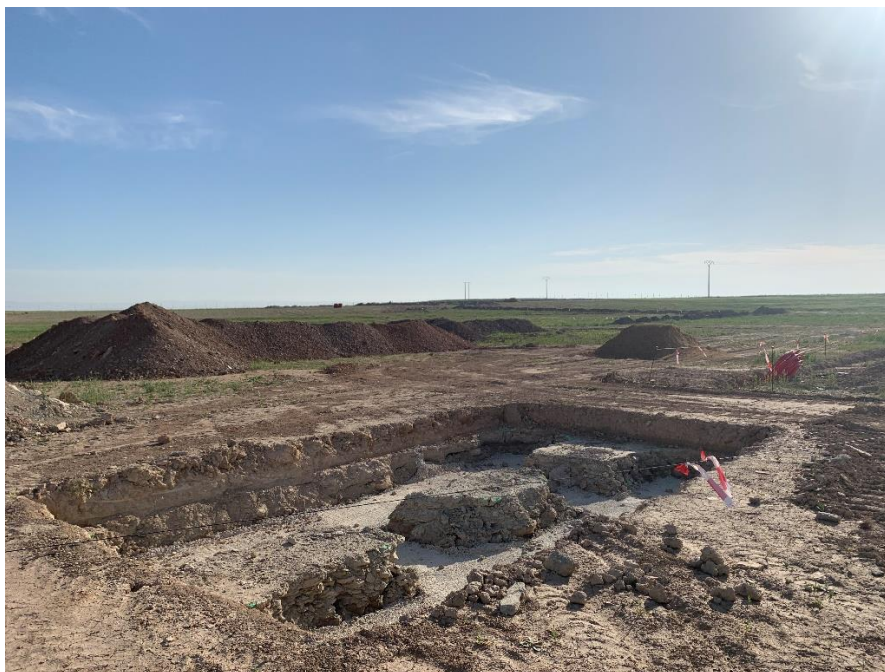
Durante este mes se ha continuado con los movimientos de tierras, la apertura de zanjas de la red de media y baja tensión, y con la cimentación de los CT's.

Figura 2 Cimentación de un CT

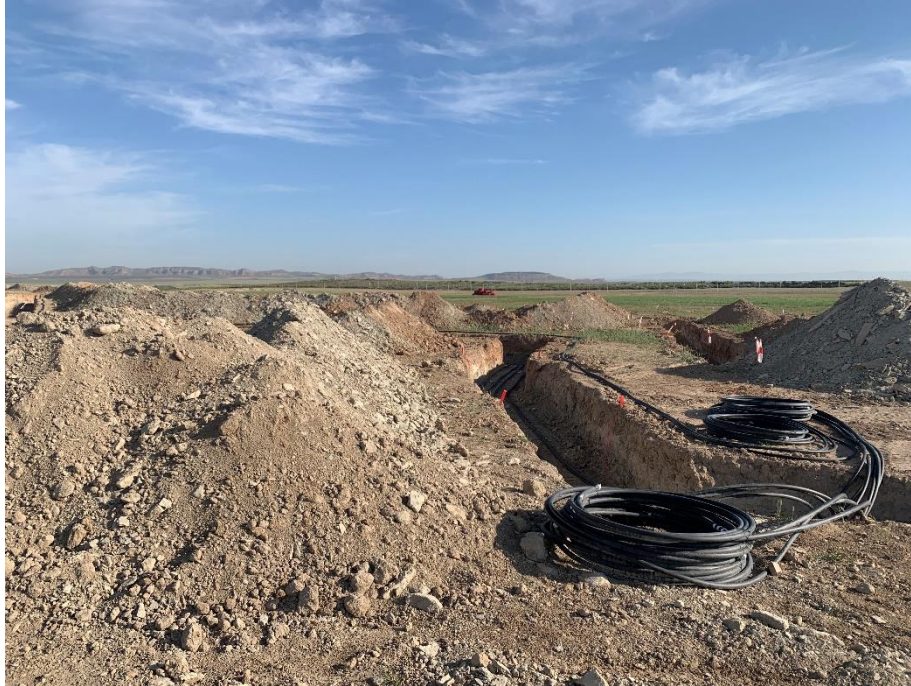
Durante este mes, se ha continuado con la red inferior de tierras, tendiendo el cable de media y baja tensión. (Figura 3).

Figura 3 Cableado de la RMT

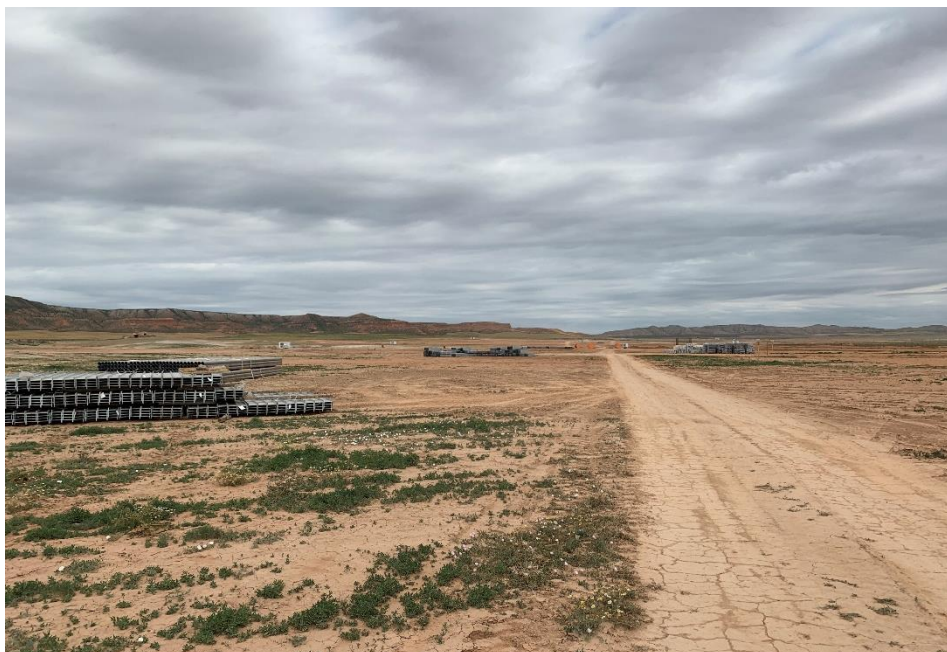
En la planta se mantiene un nivel de orden y limpieza óptimo. El acopio logístico de materiales para la fase de construcción se ha realizado de manera correcta en las zonas destinadas para esta labor (Figura 5).

Figura 4 Zona de acopio

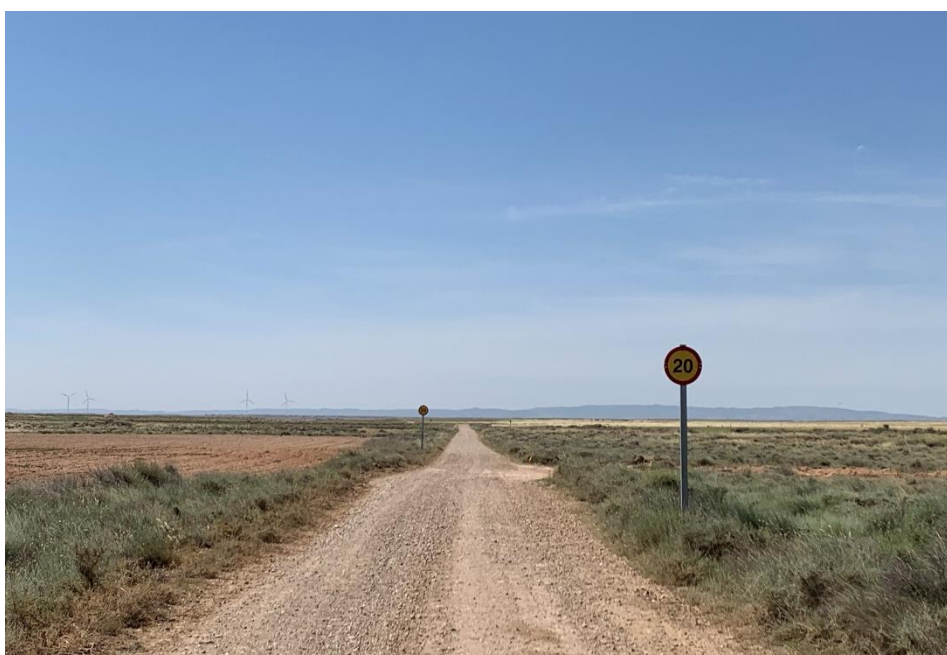
La obra dispone de cuba de agua y se realizan riegos con regularidad. Además, la obra cuenta con un límite de velocidad establecido de 20km/h para reducir de esta forma las emisiones de polvo.

Figura 5 Señalización en obra

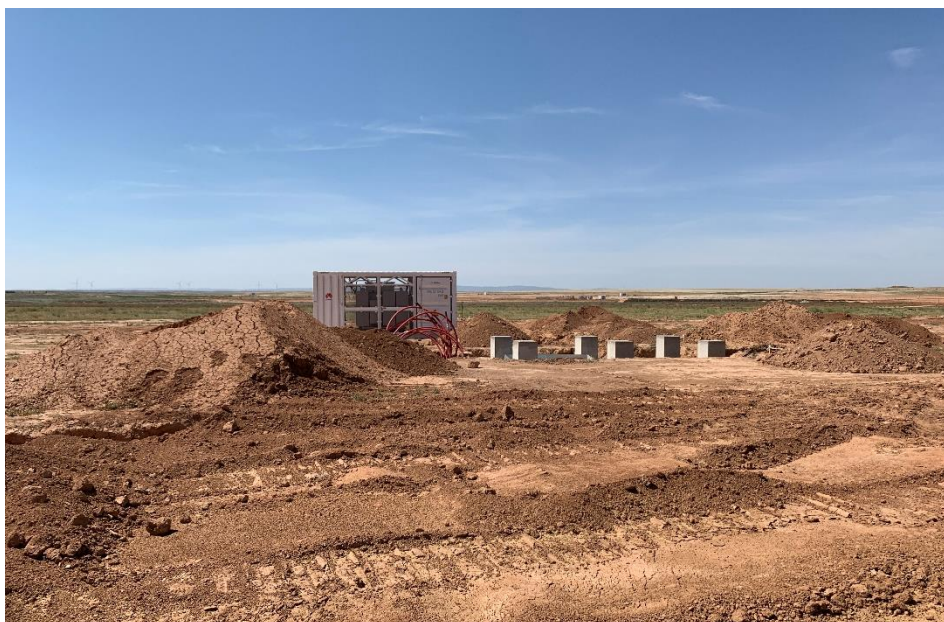
Figura 6 CT

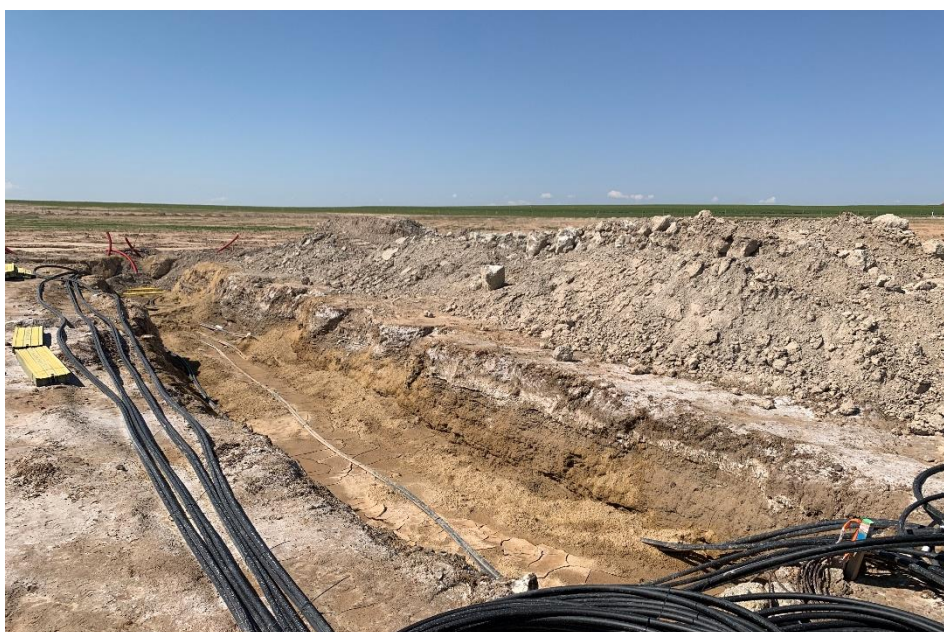
Figura 7 Cableado
